Flytt av runsten Sö 90

Arkeologisk undersökning i form av antikvarisk kontroll

Fornlämning Hammarby 8:1, runsten
Stora Lövhulta 3:1
Hammarby socken
Eskilstuna kommun
Södermanlands län
Södermanland

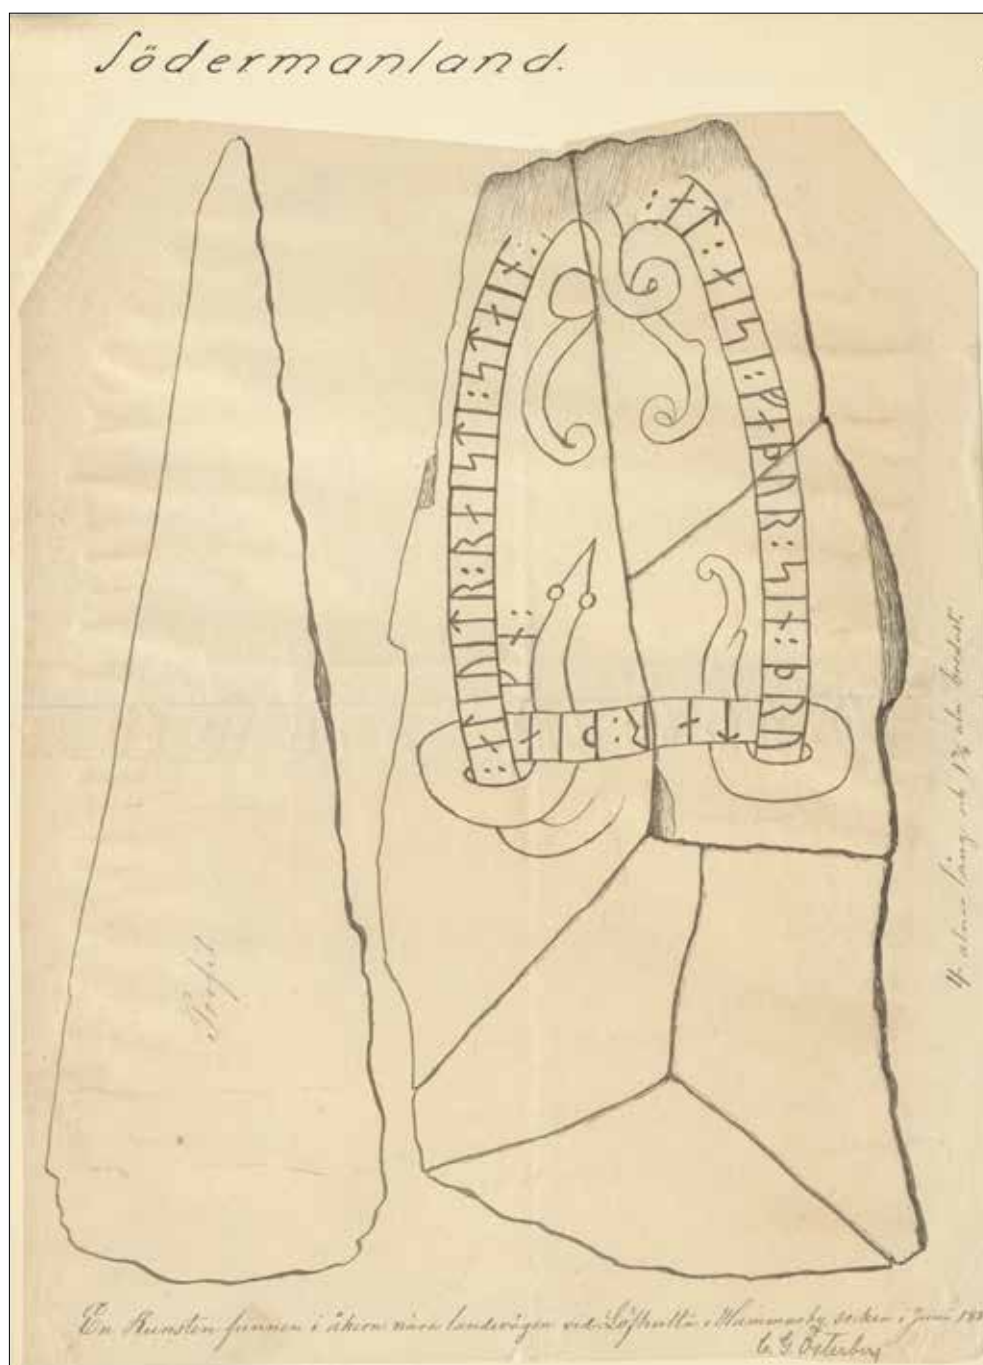
Figur 4. Klockare Carl Gustaf Österbergs avbildning av runsten Sö 90, upprättad i juni 1888. Inskriptionen lyder "Andvüt reste sten (denna) efter Est, sin fader, en kraftkarl".

Vid en jämförelse mellan 1888 års avbildning av runstenen och runstenen i frigjort, ”svävande” läge framgår att stenen är avsevärt kortare nu än då. Om Carl Gustaf Österbergs teckning från 1888 är korrekt har runstensens rot, vid okänt tillfälle, huggits av (figur 6).

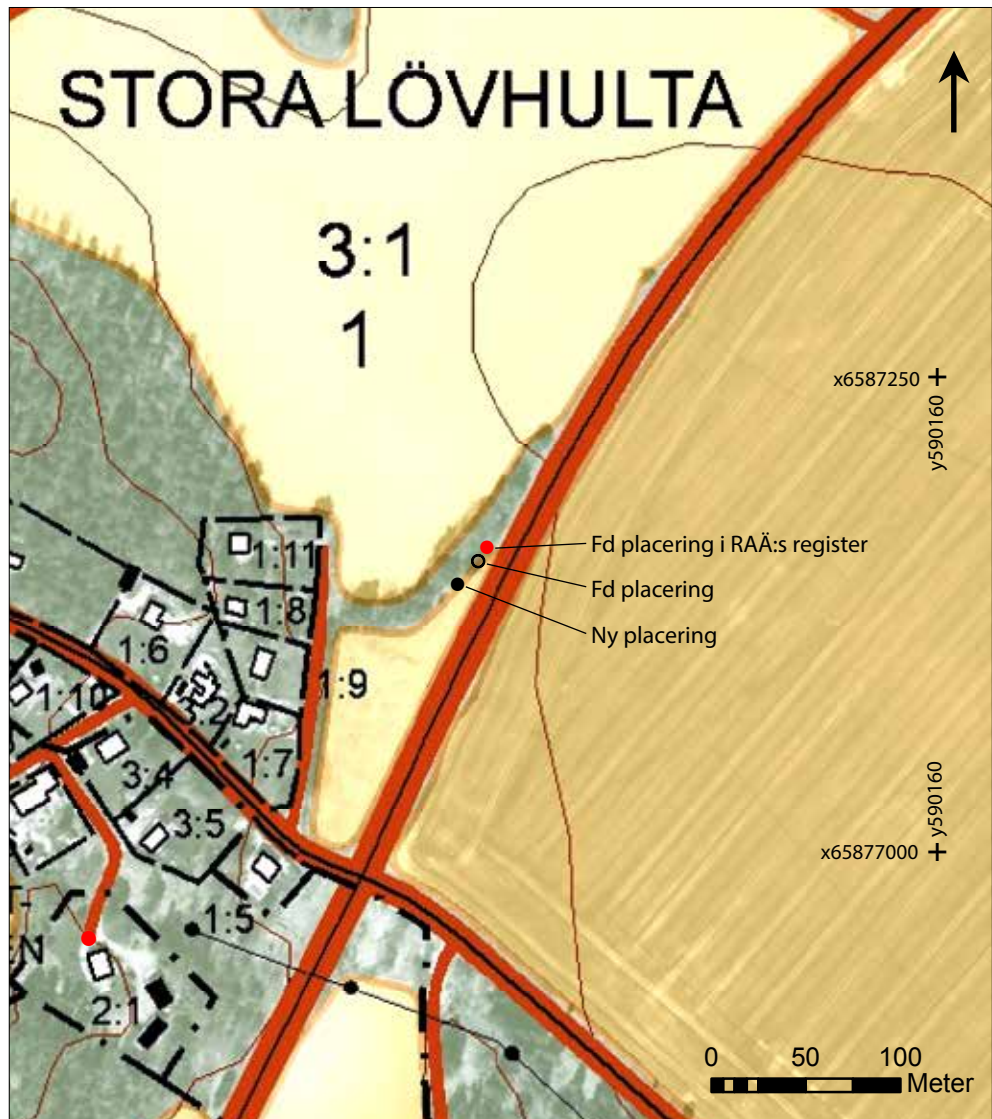
Figur 7. Fastighetskartan kompletterad med olika placeringar och uppgift om placering för runstenen Sö 90. Skala 1: 4 000.

Runstenen säkrades med två spännband, för att säkerställa att lagningarna inte gick isär, och lyftes sedan med två spännband som var för sig hade kapacitet att lyfta fem ton. Med hjälp av en kranbil från Sten Säfströms Åkeri AB (underkonsult till Stenkonservatorn Skanska) flyttades runstenen 17 meter åt sydväst (figur 5 och 7).
