# Biskopsgården i Strängnäs

## Tillgänglighetsåtgärder och omläggning av terrass

Antikvarisk rapport

Kvarteret Bispen 3  
Strängnäs stad  
Strängnäs kommun  
Södermanland

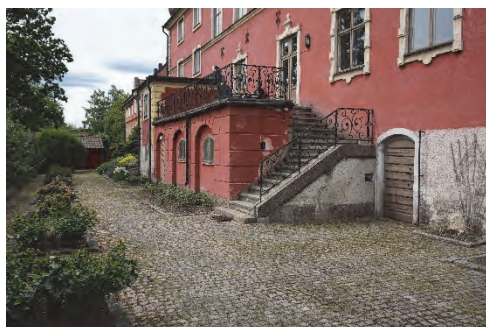
*Figur 12. Terrassen före åtgärder.*

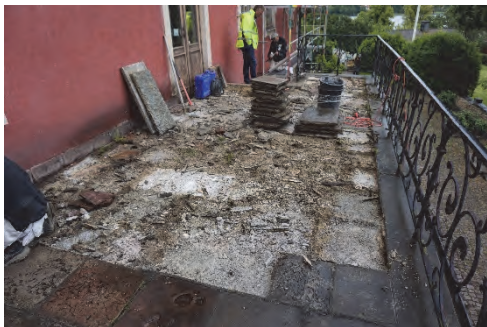
Terrassens hållar demonterades och ytan frilades ned till underlagsbetongen. Under terrassens stenläggning låg ett lager sättsand, därunder en asfaltmatta. Skarvar var tätade med bitumen. Den underliggande betongytan rengjordes och skador samt armering behandlades med slammningsbruk för vidhäftning och rostskydd. Därefter göts skador i ytan i med lagningsbruk upp till tidigare nivå. På den rekonstruerade betongytan lades ett tätskikt i form av en skarvsvetsad, bitumenbaserad matta. På mattan anbringades sättbruk av anläggningscement och därefter nya hållar av granit, 50 millimeter tjock "Grå Bohus Näsing" med flammad yta. Hällarna fogades med anläggningscement. Valet av sten för hållar kom av de befintliga blockstegen i terrasstrappan. Terrassytan är lagd med 2 cm lutning från fasad till kant på terrassen. Ytterligare en förändring från tidigare utseende är att räcket infästningar ligger i skarvar mellan hållarna i stället för som tidigare i håltagningar. Det är en lösning som tillkom då räcket inte kunde demonteras som ursprungligen planerat.

Figur 20. Kalkstensplattorna läg i ett lager sättsand.

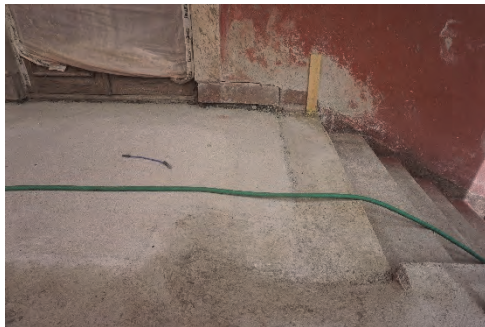
*Figur 26. Nytt avjämnande skikt under stenläggningen.*

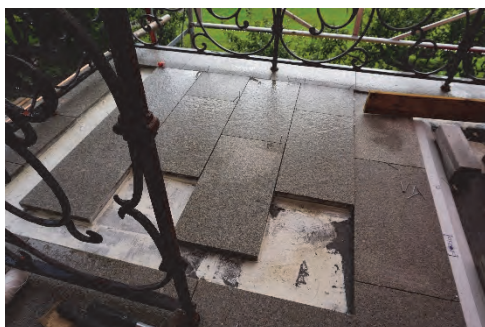
*Figur 30. Påbörjadläggning av granit.*

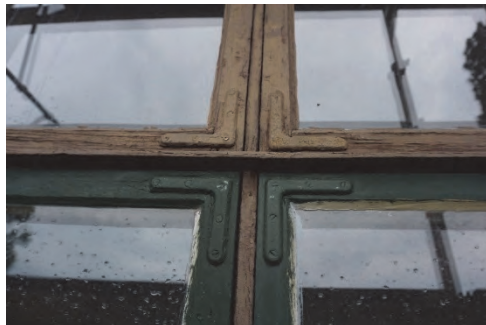
Figur 44. Fönster på biskopsgården före åtgärder.

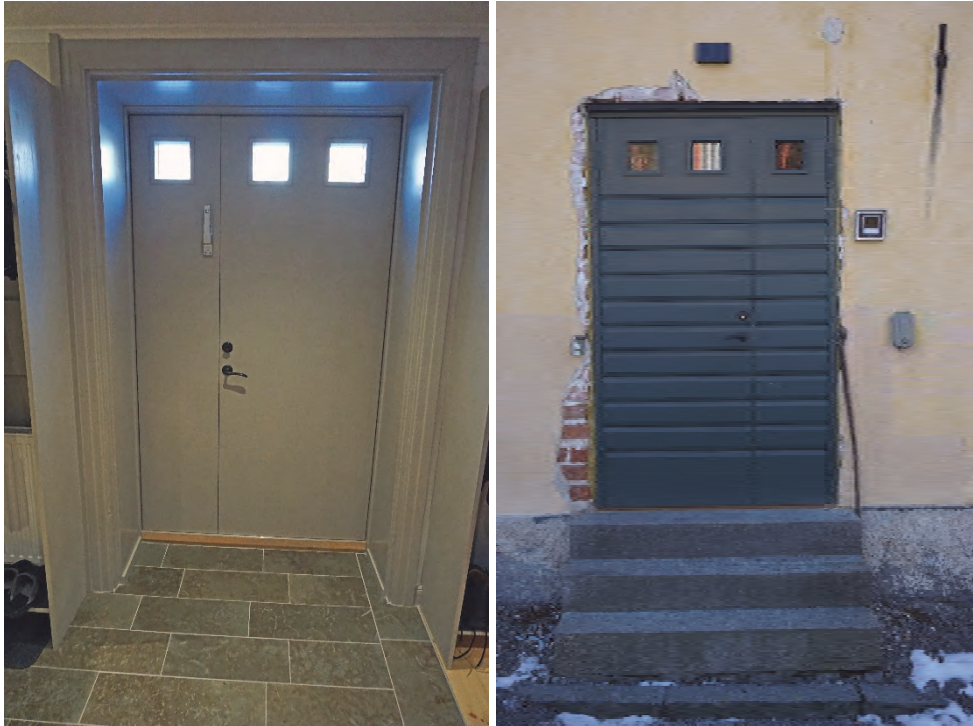
Figur 54. Ny dörr sedd från hallen.

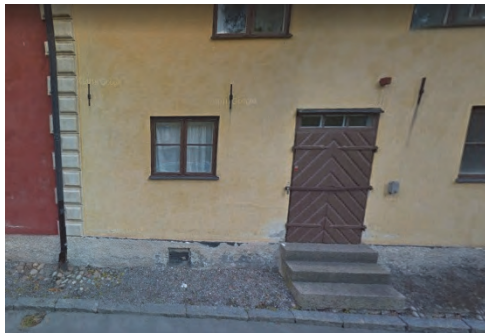
Figur 58. Trottoar vid tiondeboden före åtgärder.

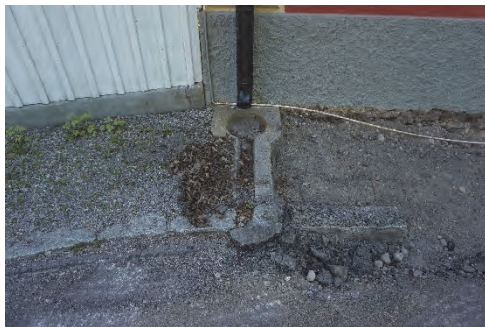
Figur 60. Vattenränna före åtgärder.

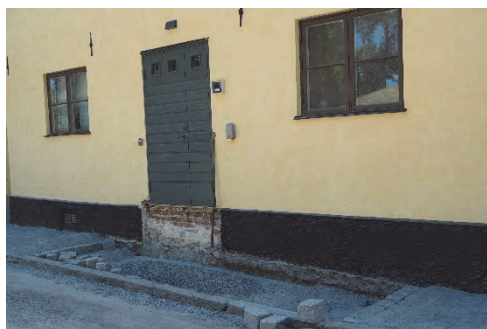
Figur 68. Tidigare trappa demonterad.

Den befintliga trappan till bostadsentrén saknade vilplan och räcke, hade stora steghöjder och ledde rakt ut i gatan (se figur 50). En ny snedställd trappa med vilplan och räcke uppfördes istället. Uppbyggnaden består av en bädd av dräneringsgrus vilken täcks med en markisolering, en gjuten betongsula och lecablock. Över marknivå är uppbyggnaden murad. Konstruktionen är inte solid, utan ett hålrum finns under vilplanet. In mot fasaden består uppbyggnaden av lecablock och mot trottoar och gata av tre skift blocksteg i krysshamrad granit, av sorten grå Bohus Tossene. Samma krysshamrade granit finns även i trappans tre blocksteg och i vilplanet fem hållar. Endast synliga ytor är krysshamrade, dolda ytor är sågade. Underbyggnaden är murad med cementbruk medan blockstegens fogar är bottnade med bottningslist och fogades med hydraulisk kalkfog, Weber cal 156, 0-3 mm.

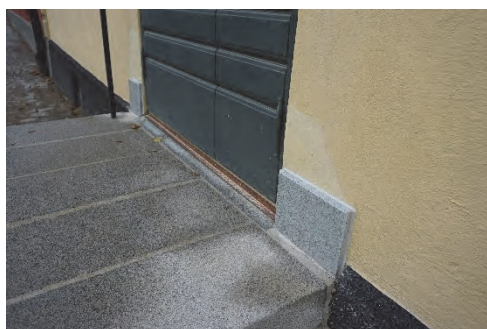
Figur 70. Nya sockelstenar i granit.

På var sida om entrén monterades en liten sockelsten av granit, 210 mm breda och 170 mm höga, satta i hydrauliskt kalkbruk direkt mot fasadens frilagda murverk av tegel. Sockelstenarna monterades dock utan att fasadens murverk frilagts varför arbetet ska göras om under våren 2019. I och med det kommer kringliggande putsskador att lagas i med hydrauliskt kalkbruk och avfärgas med kalkfärg bruten efter fasadens kulör vilken är utförd med Kalkfärg 90 i kulör 92:8, pigment ljusocker.

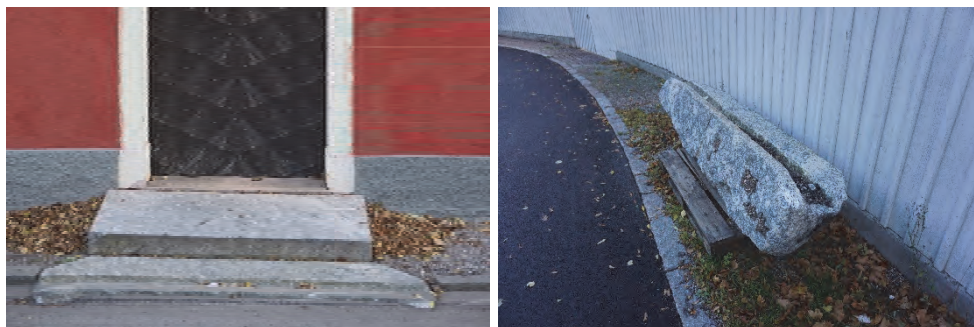
*Figur 80. innan åtgärderna låg en stor stenränna placerad framför tröskelstenen vid huvudentrén.*

*Figur 81. Stenrännan har tagits bort men kommer att sparas.*

Den kolossala stenen med inmejslad ränna för avvattning som låg framför huvudentrén avlägsnades då den tyvärr inte kunde återanvändas. Tanken är att stenen ska bevaras, dock oklart var.
