Västerås domkyrka

-förändring av vapenhus, sakristia och S:t Eriks kor

Antikvarisk rapport

Kv. Domkyrkan 1
Västerås domkyrkoförsamling
Västerås kommun
Västmanland

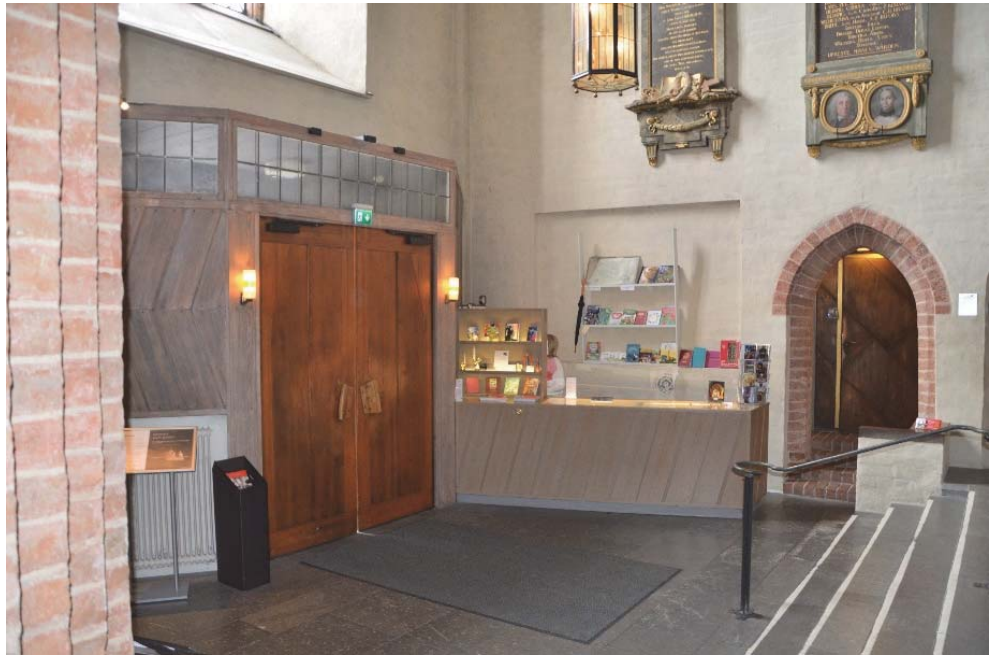
Figur 5. Entréparti samt norra väggen där informationsdisken kom att tas bort till förmån för rampen.

Kyrkans västra entré har tillgänglighetsanpassats. I vapenhusets norra del har en ramp, ritad av Tovatt Architects and Planners, tillkommit. Detta innebar att en ombyggnad av Erik Lundbergs vindfång var nödvändig, liksom rivning av den senare tillkomna försäljningsdisken. Vindfångets volym har minskats genom att de tidigare snedställda väggarna flyttats in till en 90 graders vinkel. På så sätt kunde yta frigöras för en ramp i vapenhusets nordvästra del.

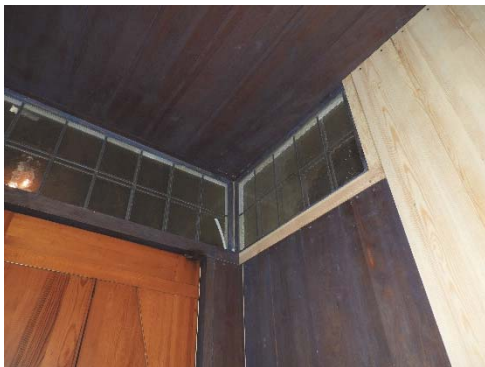
Figur 9. Vindfångets insida. Utbytta delar på södra sidan.

Vindfångets snedställda väggar mot söder och norr har demonterats försiktigt. Då vindfånget uppfördes har man använt sig av flera sammanfogningstekniker vilket försvårade demonteringen. Vid återuppförandet har man strävat efter att återanvända mesta möjliga material. I några fall har man varit tvungen att komplettera med nytt virke, vilket hyvlats fram för att få samma profil som befintligt. Det nya virket har laserats med platsbruten lasyr. Lasyren avviker något i kulör från befintliga ytor, men skuggverkan från vindfånget gör att man inte upplever det som alltför störande.

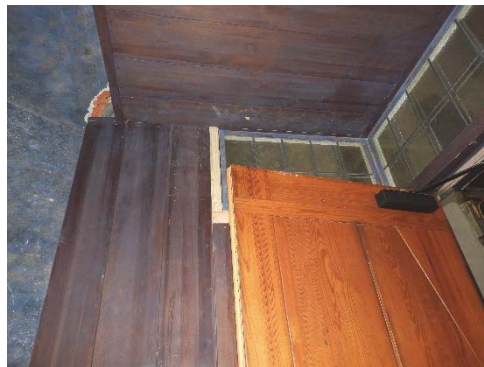
Figur 10. Vindfångets insida. Utbytta delar norra sidan.

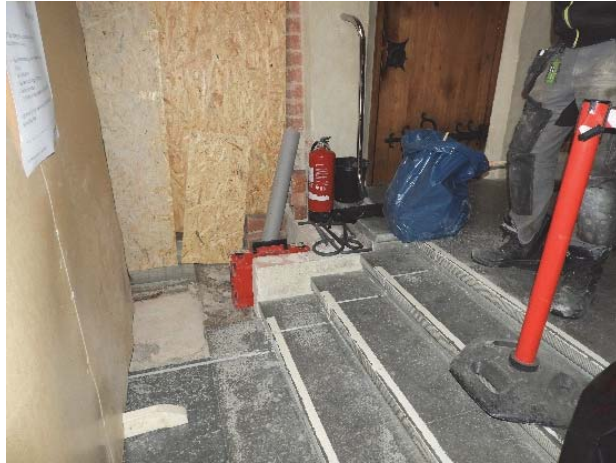
Figur 13. Trappan och det låga murpartiet har delvis kapats för att ge plats åt rampen.
Figur 14. Arbete pågår med rampen.

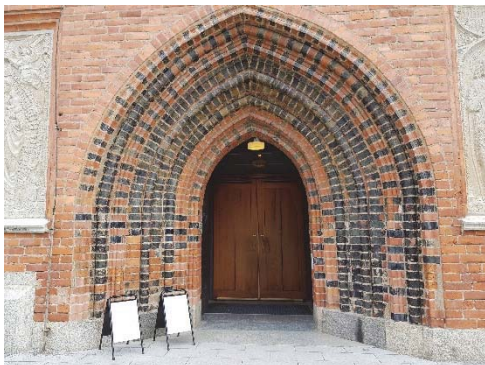
Figur 23. Tillgänglighetsanpassningen har exteriört medfört komplettering med en armbågskontakt som styr de inre dörrarna. De yttre dörrarna står uppställda då kyrkan är öppen.

Tillgänglighetsanpassningen har exteriórt medfört komplettering med en armbågskontakt som styr vindfångets inre dörrar. De yttre dörrarna står uppställda då kyrkan är öppen.

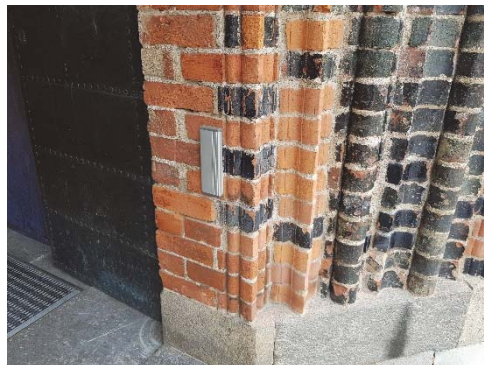
Figur 24. Armbågskontakten är monterad i fogarna för att inte göra åverkan på teglet.

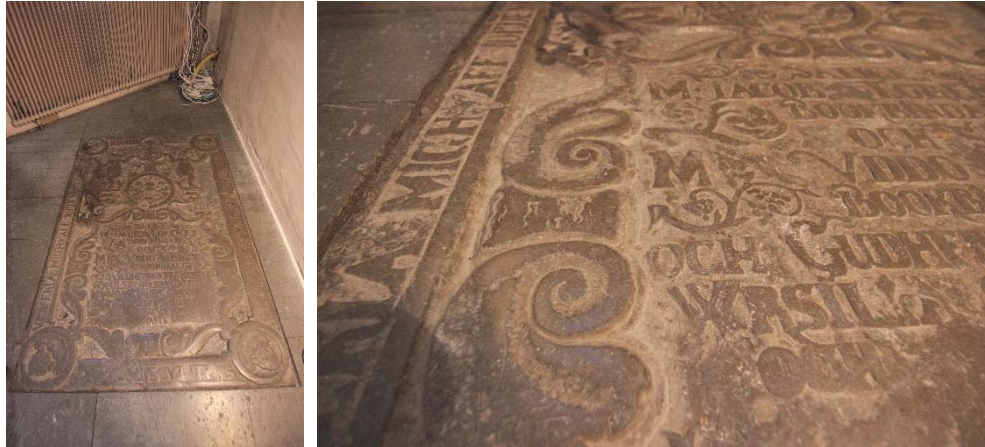
Figur 25. Gravhällen över bokbindare Jacob Lorentz m.fl. före upptagning ur golvet.

Gravhällen över bokbindare Jacob Lorentz har flyttats från vapenhusets nordvästra hörn, där den annars skulle ha blivit dold av rampens konstruktion, och planeras åter sättas upp utefter väggen i vapenhusets sydöstra del. Hällen låg i kalkbruk och kunde lyftas utan skador. Hällen flyttas till vapenhusets södra sidogång där den sätts mot den östra väggen.

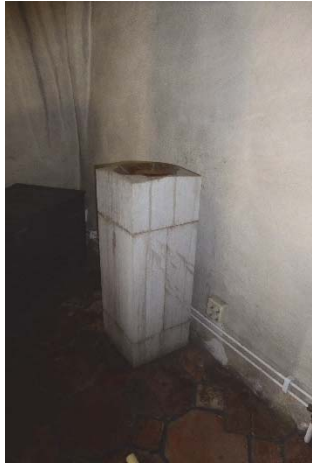
Figur 30. Piscinans placering före åtgärder.

Piscinan är demonterad och skall flyttas till den nya sakristian. Där piscinan stått fanns ett hål i tegelgolvet, vilket lagades genom att hela den åttkantiga tegelstenen byttes mot en motsvarande sten som återfanns i pastoratets förråd. Ett äldre hål, strax till höger om piscinan, som satts igen tidigare åtgärdades däremot inte. Denna lagning får vara kvar som ett spår, troligen efter en tidigare placering av piscinan. Där altaret stått är golvet obehandlat.

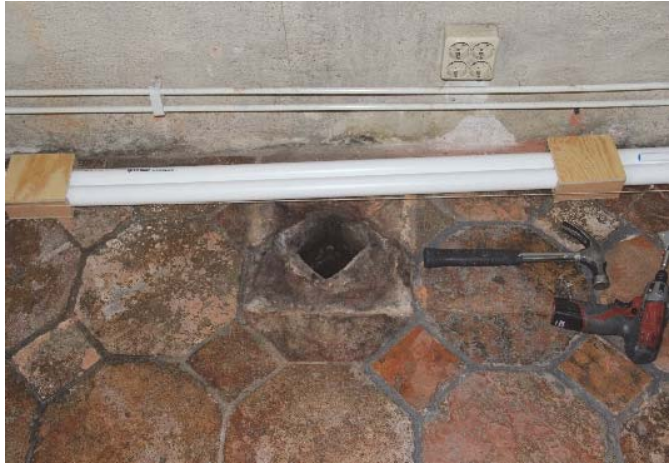
Figur 31. Piscinan bortmonterad.

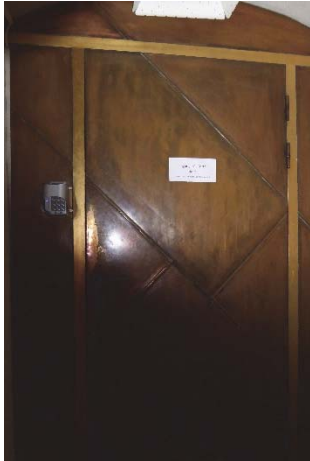
Figur 36. Tidigare dörrparti mellan vapenhus och sakristia sett från vapenhuset. Kopparklätt dörrblad och omfattning samt guldfärgad karm.

Dörrpartiet i söder, mot vapenhuset, har bytts ut mot en säkerhetsklassad glasdörr. Den äldre dörren hade ett kopparklätt dörrblad samt en tråkarm anpassad efter den aktuella platsen. Dörrpartiet hade tillkommit i samband med Lundbergs renovering. Kopparkpartiet är omhändertaget av Västerås pastorat i enlighet med Länsstyrelsens beslut. In mot sakrista är karmen ljus laserad i en gråvit nyans. Mot vapenhuset är de synliga delarna guldfärgade. Karmens tjocklek är ca 9,8 cm. Karmen har mot sakristian har en bredd på cirka 5,3 cm. Inre guldfärgad yta tjocklek ca 8,8 cm. Bredd 6,8 cm in mot sakrista. Yttre förgylld del smalare ca 5 cm bred.

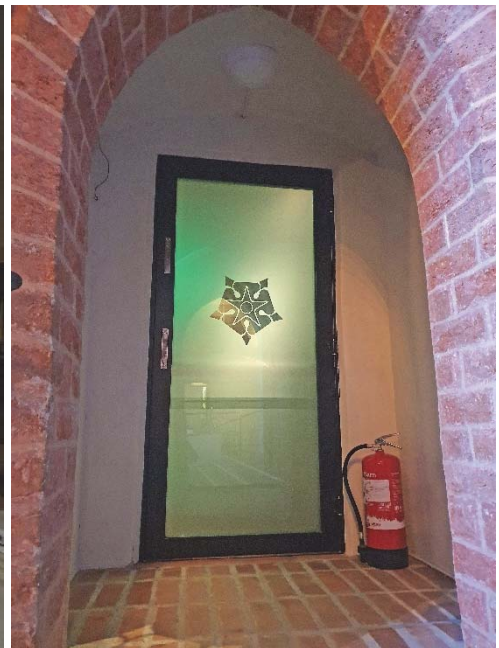
Figur 45. Nytt dörrparti. Foto: Johan Sobllberg.

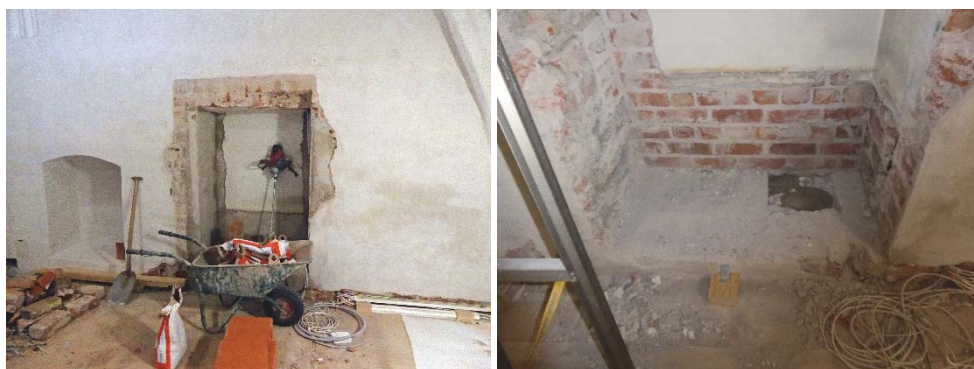
Figur 50. Kassaskåpet demonterat.

Figur 51. Åtgärder i nischen efter kassaskåpet.

Det påmurade partiet för säkerhetsskåpet har tagits bort liksom själva säkerhetsskåpet. Det visade sig att man gjort stor åverkan på muren då man byggde skåpet. Troligen är det en äldre nisch som har knackats ur och murats om för att rymma skåpet. I bottnen

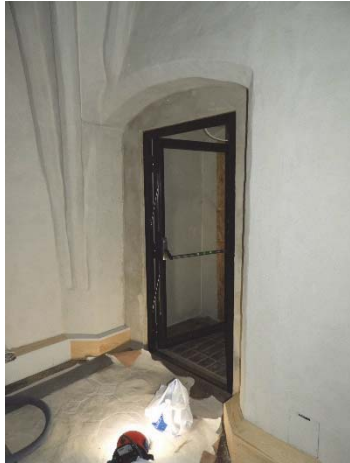
Figur 52. Inpassning av nytt dörrparti i öppning i sydöst.

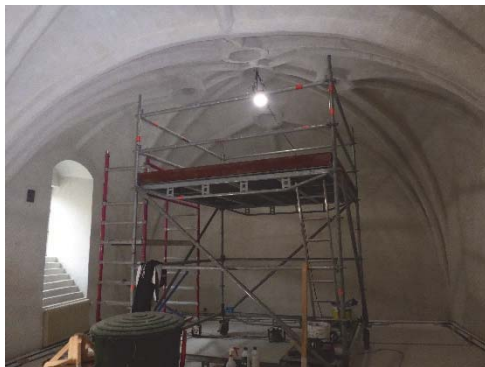
Figur 54. Avfärgning av valvet pågår.

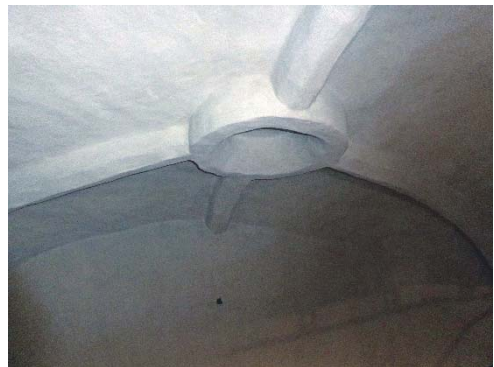
Figur 55. Färdig avfärgning av valvet.

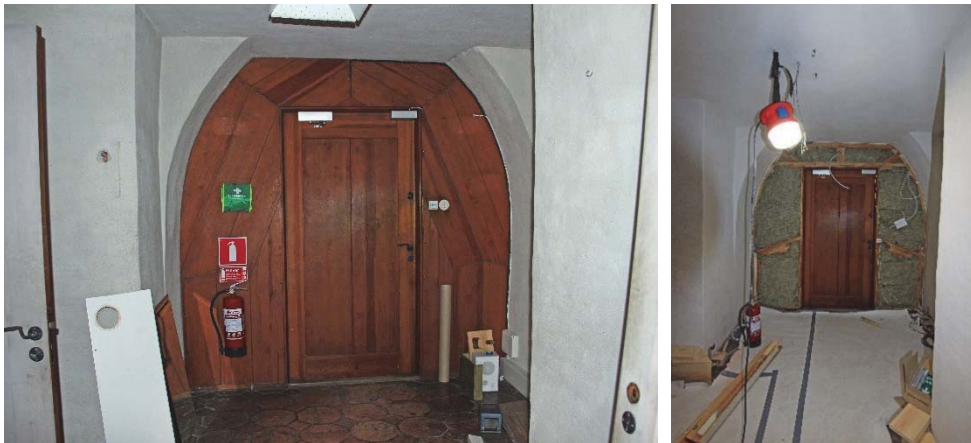
Figur 57. Dörrpartiet mot öster före åtgärder.

Figur 58. Panelen är demonterad och mellanrummet fyllt med isolering.

Den blivande skattkammaren har av säkerhetsskäl blivit en egen brandcell i domkyrkan. För att uppnå detta måste dörrpartiet mot kyrkorummet brandsäkras. Panelen i emot skattkammaren har demonterats varsamt och mellanrummet har försetts med isolering och brandtätning. Panelen kommer därefter att återmonteras lika tidigare utförande.

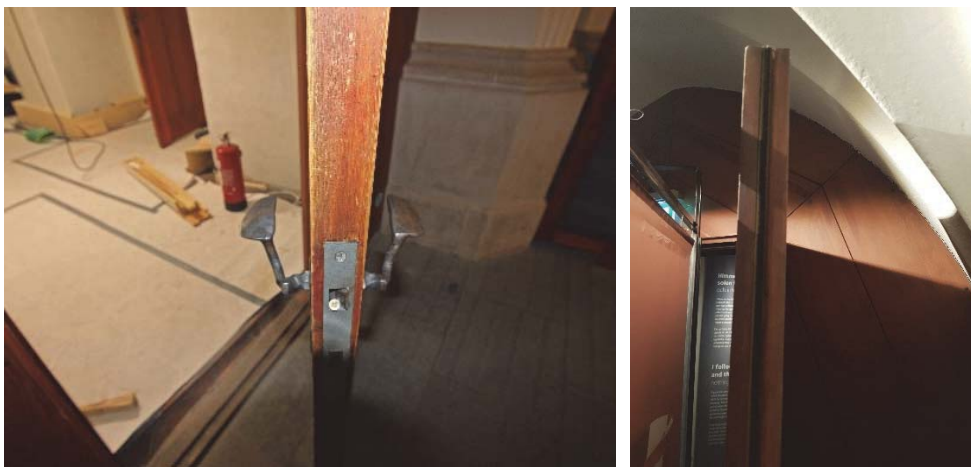
Figur 59. Dörrbladet sett från sidan före åtgärder.

Figur 60. Dörrbladet med infräst svällist.

Dörrarnas speglar är en mycket svag punkt vilket gör att denna måste behandlas med brandskyddsfärg. Ett prov utfördes för att bedöma bästa behandlingslösning ur antikvarisk/estetisk synvinkel. Föreslagen provbehandling innebar att brandskyddsfärgen från Eld och vatten täcktes med en Letonkinois linoljefernissa vilken mätteras ned med Letonkinois egen produkt Gelomat för att inte bli blank. Efter det att prov utförts utvärderades resultatet på plats innan målning utfördes av det aktuella partiet. Hela dörrbladen och väggpartiet måste behandlas då det visade sig att det annars inte klarar brandkraven. Till detta kommer även ett spår som frästs in i dörrbladets kanter för att möjliggöra montering av en svällist. Denna frästes in med en bredd på 10 mm och djup på 4 mm i dörrbladets kanter. Skalskyddet har även förstärks genom att passagen kompletterats med en gallergrind för att uppnå erforderlig skyddsklass.

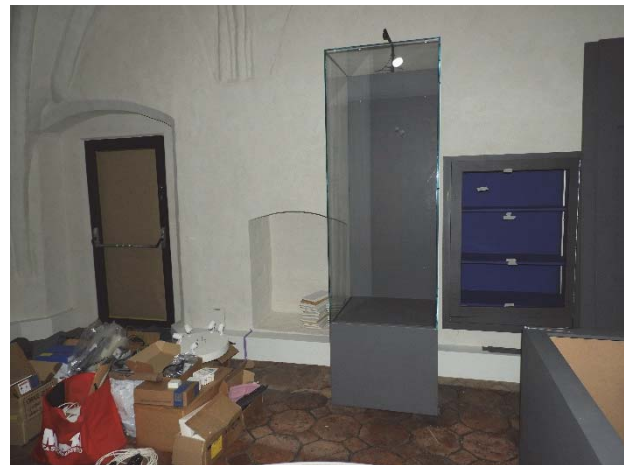
Figur 64. Lagade och laverade väggar.

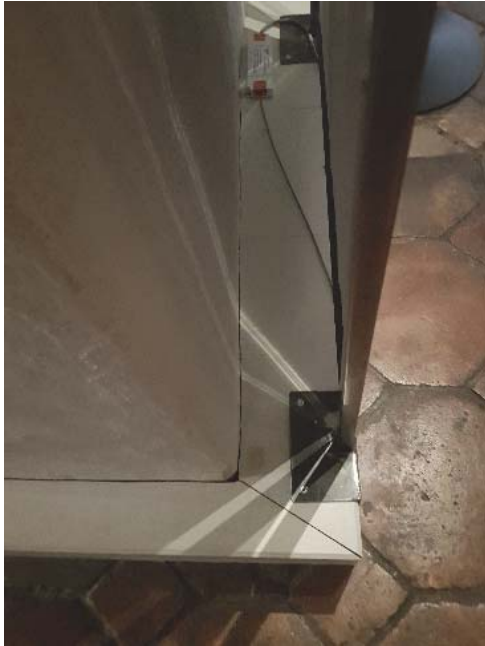
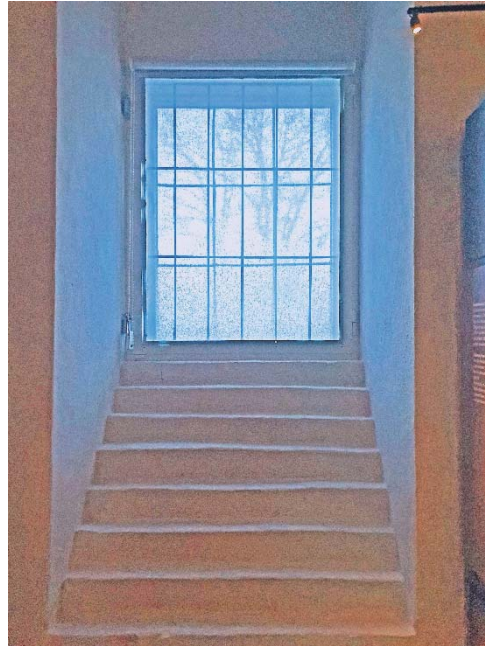
Figur 65. Träsockeln döljer eldragningar, men kan även användas för infästning av stativ för vepor.
Figur 66. Fönstret var sedan tidigare försett med galler för att höja säkerheten. Foto: Johan Soblberg.

En ny tekniklist har tagits fram i vilken större delen av eldragningen är gjord. Listen är av trä och har byggts på plats utefter golvnivån och anpassats efter väggarnas ojämnheter. Den är något större än den tidigare befintliga listen. Äldre fästpunkter i väggen har delvis kunnat behållas för att undvika håltagningar, men eftersom den nya tekniklisten är högre får vinkeljärnen göras längre.

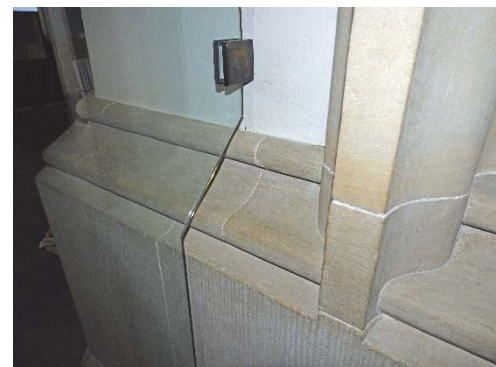
Figur 79. Infästning för glasparti i putsad del av pelaren.

De nya glaspartierna har tillverkats i laminerat glas. Glaspartierna fästes i murverk som i sina yttre delar är från 1890-talet, medan de inre delarna utgörs av äldre pelare. I enlighet med länsstyrelsens beslut har infästningarna utförts enbart i putsade partier och inte i de av Agi Lindegren utformade stenpartierna. Till åtgärden hör även stolpar med armbågskontakter för styrning av det dörrparti som gjorts tillgängligt. Stolparna var först tänkta att utföras i linoljebränt utförande, med då resultatet på provet blev alltför flammigt vad gäller både kulör och glans beslöts att istället utföra dem med en svartlackerad behandling.

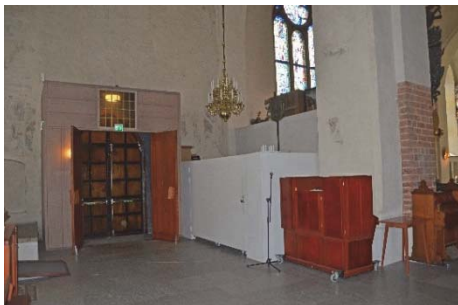
Figur 83. Tidigare förråd vid södra entrén. Ljuskronan har flyttats.

Det moderna förrådet vid södra entrén, tidigare S:t Erikskoret, har rivits. Förrådet bestod av en mycket enkel regelkonstruktion klädd med skivmaterial. Den hade även

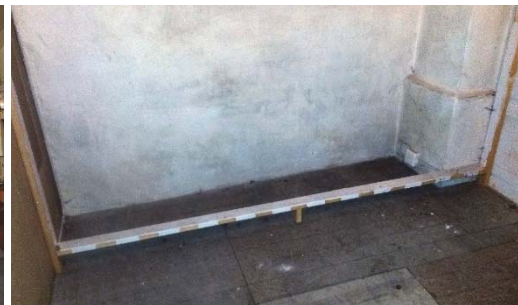
Figur 84. Förrådet hade en uppreglad vägg mot söder för att skydda väggpartiet med medeltida målningar från att föremål skulle ställas mot väggen.

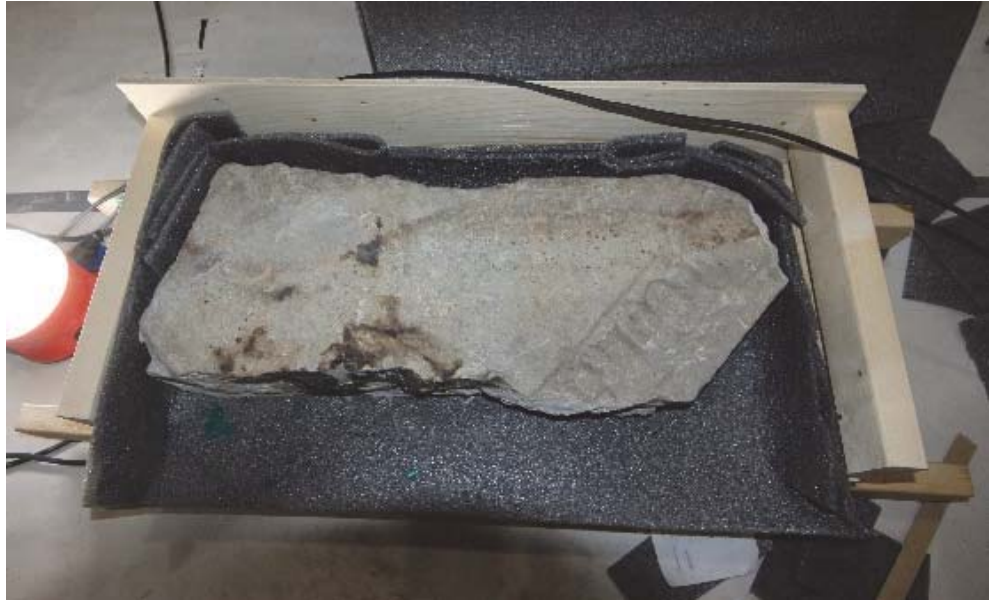
Figur 85. Sten med inskription återfunnen på domkyrkans vind.

På stenen ovansida finns fyra sprickor (märkta A-D på fotografi nedan). Spricka A och C har nu åtgärdats för att möjliggöra en hantering av sten inför dess återbruk som altare.

- Spricka A utgörs av en vidhäftningsreducering kalkstenslager (klov). Den reducerade vidhäftningen har återställts genom att ett injektionsbruk baserat på naturligt hydraulisk kalk (Produkt Otterbein, Calcidur® som är cement och gips fri) har injicerats. Spricköppningen har därefter säkrats med ett fint bruk baserat på hydraulisk kalk (motsvarande produkt som för injektionsbruket), tvättad kvartssand (dvs därmed fri från salter) i två kornstorlekar samt basaltmjöl (stenmjöl).

- Spricka C består av en löst del om ca 4 x 2 cm, dess spricköppning var för liten för att ett injektionsbruk skulle kunna tränga in i den mycket fina spalten. Återfästningen skedde därför med Paraloid B72 löst i aceton (därmed även möjligt att lösa upp med aceton). Tre punkter längs spricköppningen fästes med Paraloid B72. Spricköppningen säkrades på motsvarande sätt som spricka A.

Sprickor benämnda B och D säkrades inte då det i dagsläget inte bedömdes om risk för bortfall.

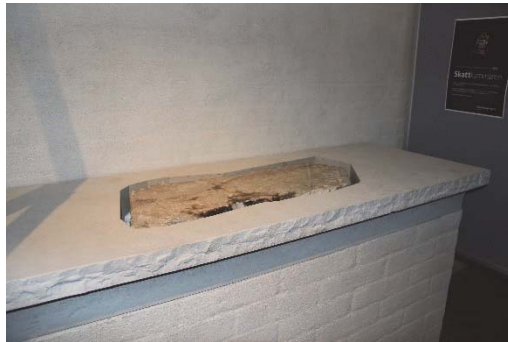
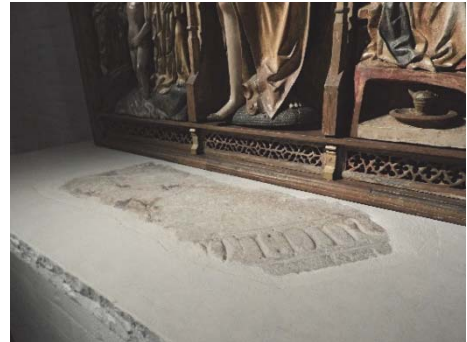
*Figur 86. Altaret uppmurat och äldre sten inlagt i urtag i den nya stenslivan.
Figur 87. Skiva med inlagt stenfragment.*

Altaret är murat i tegel, som putsats med kalkbruk, och täcks av en stenskiva i kalksten. Väggytan i väster har rengjorts och behandlats med kalkfärg. Hål efter hyllsystem har lagats med kalkbruk. Särskilt stor hänsyn har visats väggytan mot söder med anledning av de där förekommande medeltida målningsfragmenten.

I altarskivan har fällts in en sten som hittats i samband med arbeten på domkyrkans vind. Inskriften på stenfragmentet tolkas som **hua: LA** vilket skulle kunna vara **Hunc lapidem**. Detta kan jämföras med kyrkans äldsta högaltare som hade inskriptionen *"Hunc lapidem dedit ecclesie venerabilis episcopus Karolus"*. "Den vördnadsvärde biskop Karl skänkte denna sten till kyrkan" (efter Ekström 1976) Tolkningen blev därför att det nu aktuella stenfragmentet skulle kunna vara från ett äldre altare. Hålkälet på den äldre stenen har kopierats i den nya stenskivan.

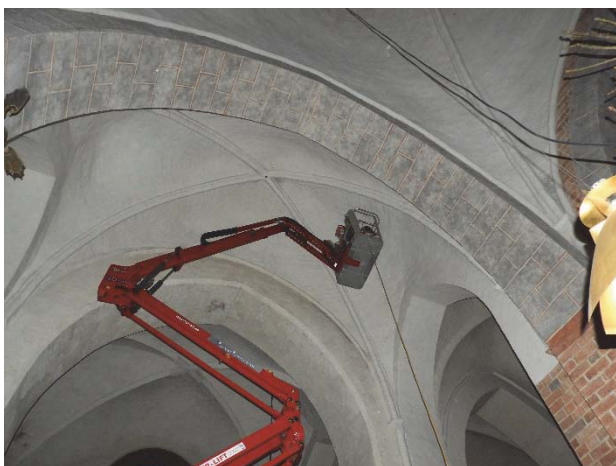
Figur 91. Hålltagning i valv.

En flytt har gjorts av ljuskronor. En ljuskrona med 20 ljus från 1686 har flyttats från S:t Eriks kor och fått en ny placering i norra mellanskeppet i höjd med norra sidoporten. Samtidigt har en ljuskrona med 16 ljus (K216) flyttas från norra mellanskeppet i höjd med norra sidoporten till en ny placering i motsvarande travé i södra mellanskeppet i höjd med södra sidoporten. Flytten till södra sidoskeppet innebar att en ny håltagning behövdes i valvet.

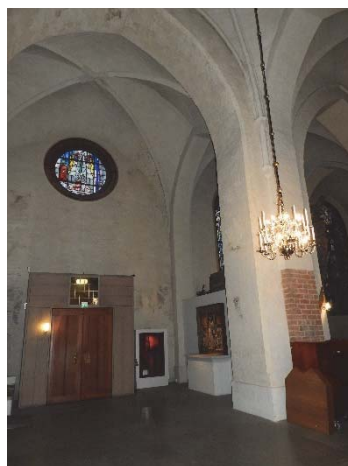
Figur 92. Kronan på plats.

Flytten innebar också att ljuskronornas upphängningsanordning på vinden sågs över. Den tidigare upphängningen ansågs alltför klen, med endast en enkel träram som avlastning mot valven. Detta gav en alltför stor punktbelastning på ett begränsat område. Istället hängdes kronorna upp i en stålbalk som avlastades mot murverk på vinden, dock utan infästningar.
