Konsistoriehuset i Västerås

Ombyggnad för caféverksamhet

Antikvarisk rapport

Kv Domkyrkan 1
Västerås domkyrkoförsamling
Västerås kommun
Västmanland

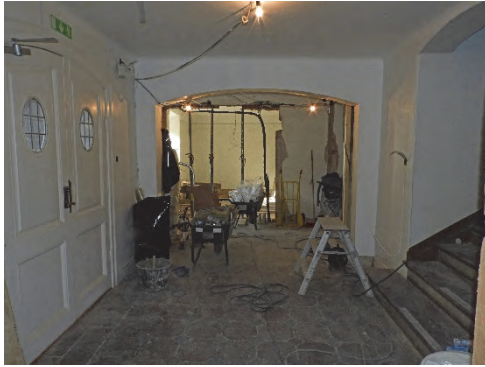
Figur 21. Stickbågigt valv friställt, sett mot väster.

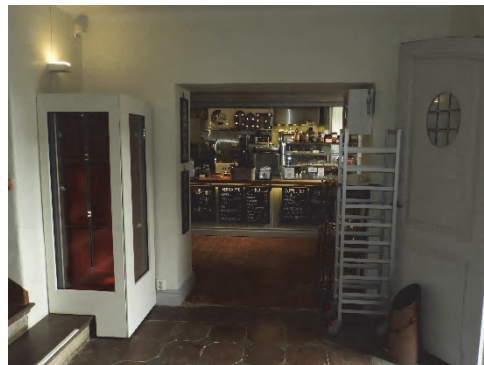
Mot öster har öppningen till det tidigare arkivet förstörats för att få en tillgänglig entré till cafédisken. Murverket i tegel har påverkats av ingreppet. Den tidigare brandsäkra ståldörren till arkivet har tagits bort.

Figur 26. Den tidigare ståldörren till arkivet har tagits bort och öppningen har breddats.

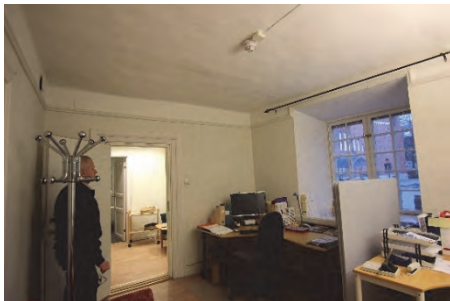
Figur 32. Rummet sett mot sydöst inför arbetets påbörjande.

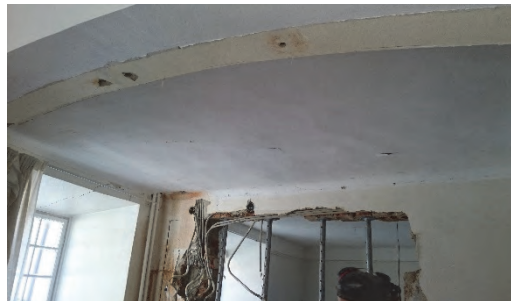
Figur 33. Upptagning av större dörröppning i murverk. Foto: Johan Soblberg.

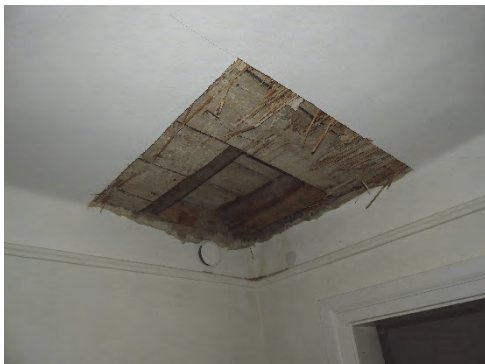
Figur 34. Håltagning i samband med bjälklagsundersökning.

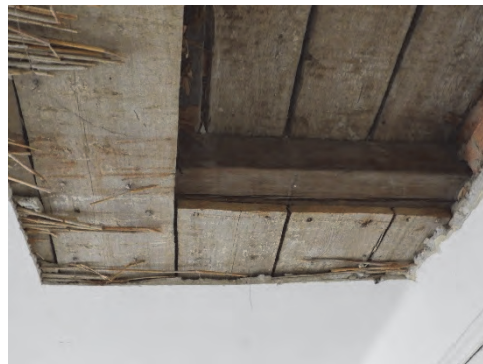
Figur 35. Taket har ett ytskikt bestående av puts på vassmatta. Bräder över bjälkarna har spår efter kransågning.

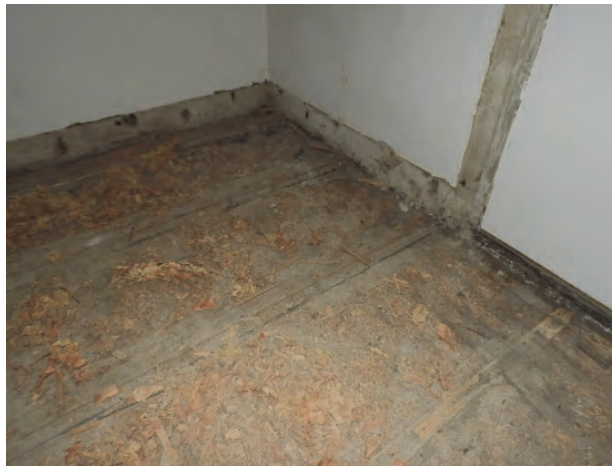
Figur 38. Bjälklagsfyllning med träflis mm, rummets nordvästra hörn.

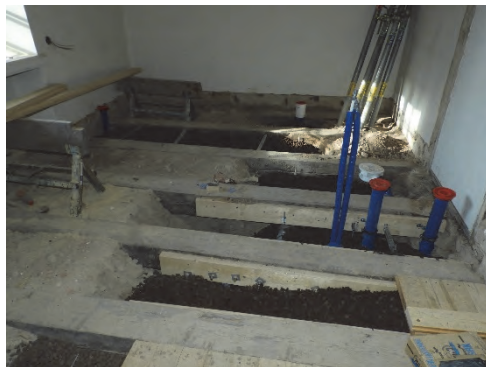
Figur 40. Förstärkning av bjälklag vid hissläge, sett från öster.

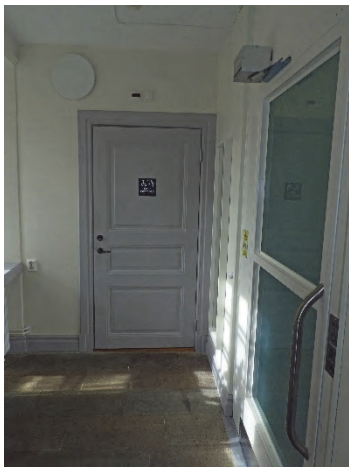
Figur 44. Hissen och toalettdörren.

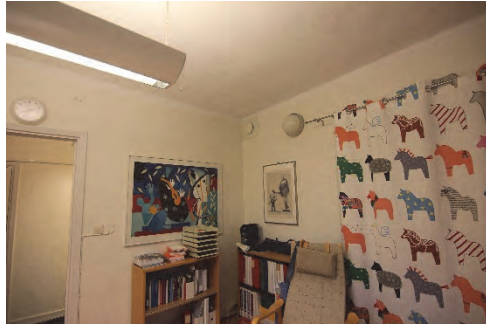
Figur 46. Rum 3104 före åtgärder.

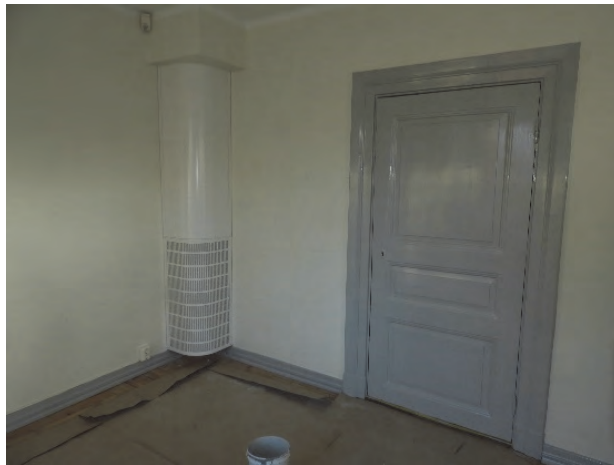
Figur 48. Nyttillkommen ventilationsutrustning i sydöstra hörnet.

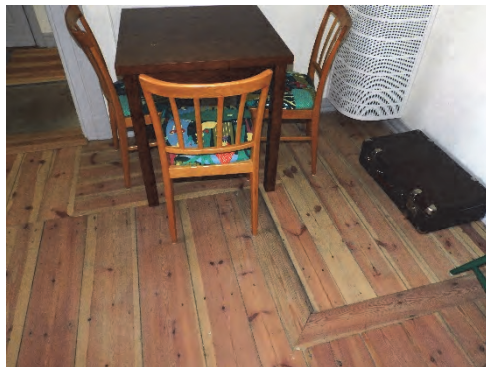
Figur 50. Golvet är lagat och oljevaxbehandlat.

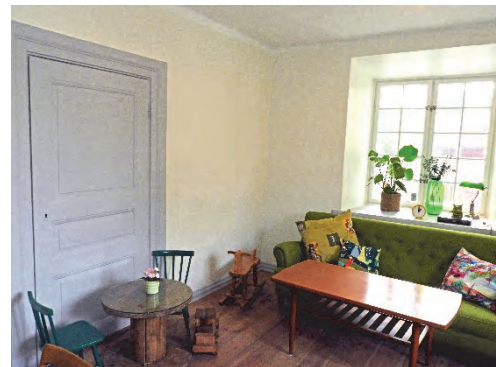
Figur 51. Den äldre dörren är igensatt men dörrbladet sitter kvar.

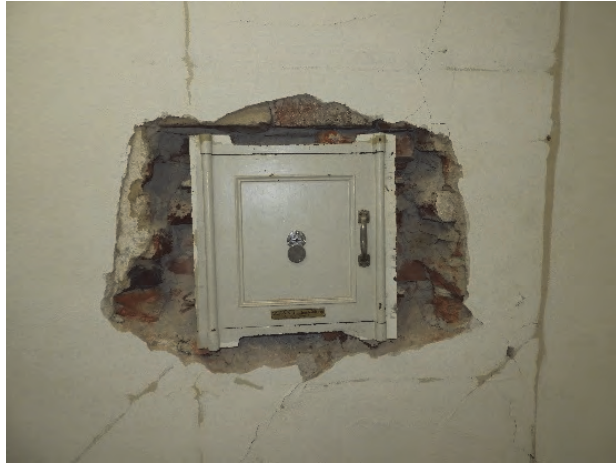
Figur 64. Kassaskåpets yttre dörr.

Kassaskåpet som även det tillkommit vid Hahrs renovering är rivet för att ge utrymme för ett teknischakt. På så sätt kunde stora delar av ventilationskanaler mm dras dolt. Ilagning vid kassaskåp har utförts med modernt tegel och murning och putslagning har utförts med kalkbruk.

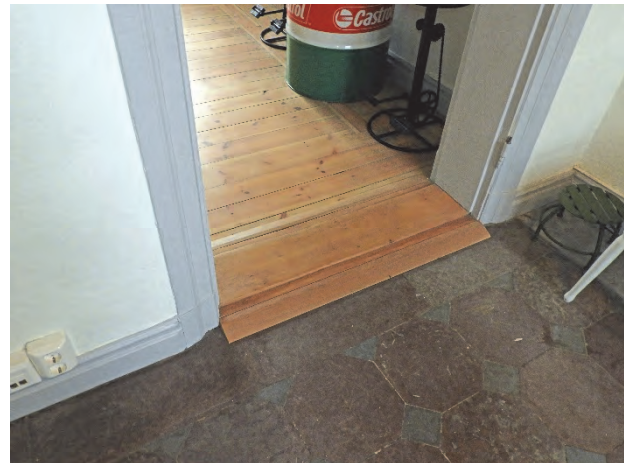
Figur 79. Trösklarna har kompletterats med ekkilar för att förbättra tillgängligheten.

Det befintliga taket och kalkstengolvet har endast rengjorts. Väggarna är målade med modern färgtyp av samma typ som befintlig. Trösklarna är försedda med ekkilar för att förbättra tillgängligheten utan att avlägsna trösklarna.

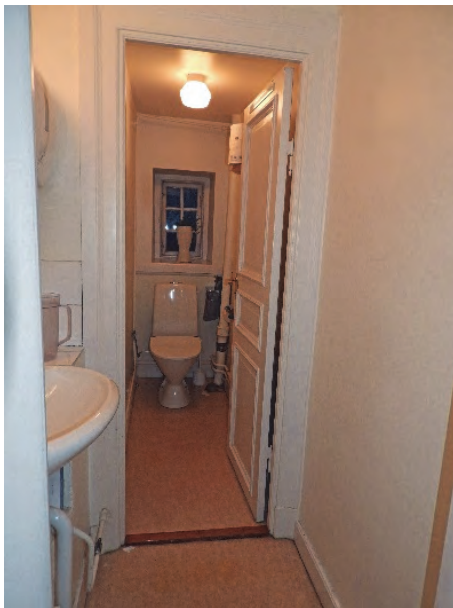
Figur 80. Toaletten före åtgärder.

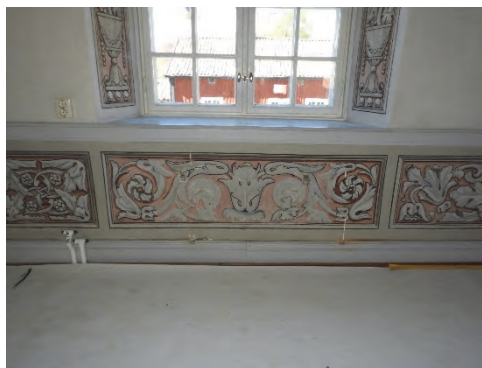
Figur 88. Befintliga radiatorer monterades bort. Bakom konstaterades att det fanns skador i måleriet.

Borrning av nya hål skedde varsamt så att puts ej skulle falla ned. De bemålade murytorna har setts över av konservator Christina Runeson. Idag skiljer sig målningarna något åt som ett spår av tidigare rumsindelning. Denna skillnad kommer att kvarstå efter åtgärder, genom att man anpassar åtgärderna efter den närmaste omgivningens kontrastnivå. Man har även valt att inte retuschera i någon större omfattning.

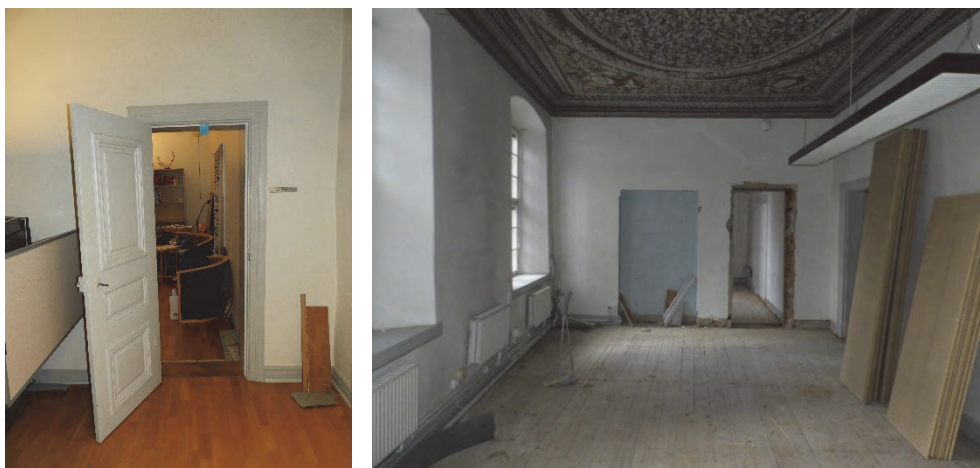
Figur 97. Dörr mot rum 3206 togs upp 1952.

Figur 98. Rum 3205. Dörröppningen till höger där listerna är borttagna, tillkom vid renoveringen 1952. Den har nu satts igen med anledning av hisschaktets placering. Den äldre, igensatta öppningen till vänster framkom 2017.

underbyggnad för lagning av golvet. Den dörr mot rum 3206 som togs upp 1952 har satts igen med en regelkonstruktion och ersatts med en dörröppning närmare det ursprungliga dörrläget, dock något förskjutet mot vänster på grund av hissen. Dörrblad och lister återanvändes i bottenplan.

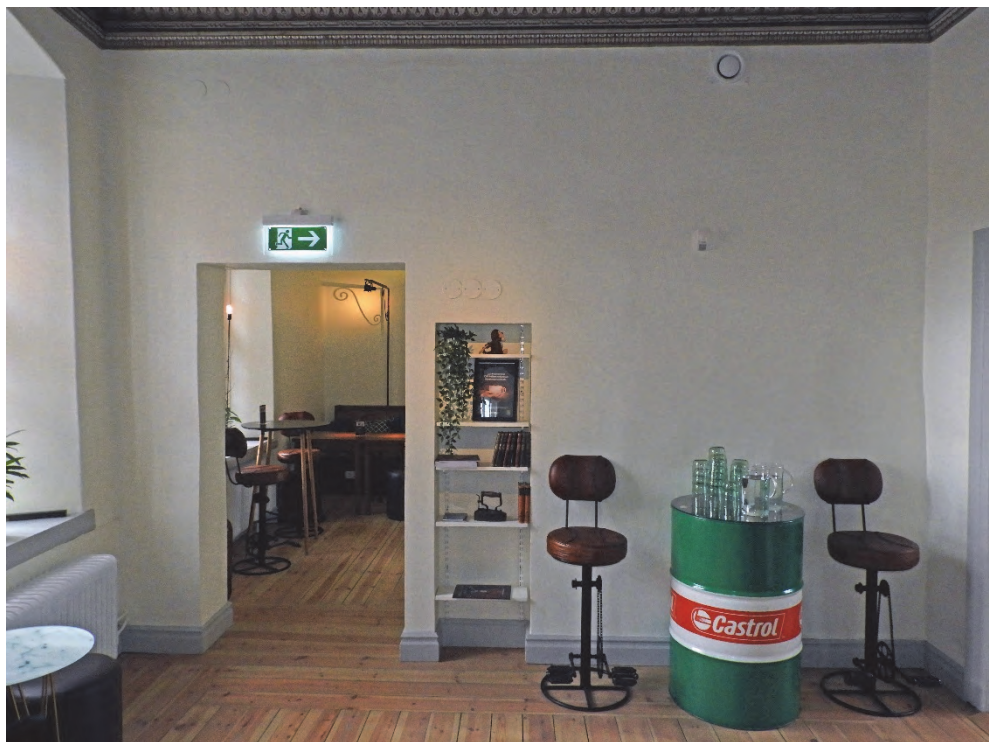
Figur 101. Dörröppningen har flyttats mot söder. Delar av den ursprungliga dörröppningen har blivit en hylla. Den högra dörröppningen från 1950-talet är däremot igensatt. Jämför fig 98.

Rum 3206 var före ombyggnaden inrett som kontorsrum. Den befintliga dörröppningen till rummet från rum 3205 som togs upp i samband med renoveringen 1952, se figur 98, har satts igen för att få in hissen. I samband med den nu genomförda renoveringen kom dörröppningen att skjutas närmare ursprungligt läge, om än något längre söderut. Detta för att skapa plats för den tillkommande hissen. Befintligt modernt parkettgolv har tagits bort. Äldre trägolv har slipats och behandlats med Osmo hårdvaxolja sidenmatt, färglös. Ventilationsdon har placerats i taket.

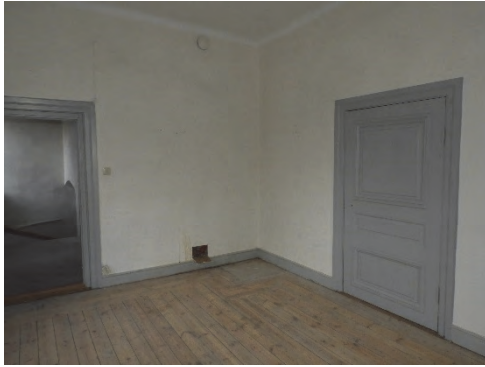
Figur 111. Trägolvet har tagits fram.

I rum 3207 byttes sex golvbräder vid en äldre lagning efter en vattenskada. Den befintliga lagningen var slarvigt utförd med tunna bräder över skivmaterial och skruvad med spårskruv uppifrån. Lagningen var sannolikt aldrig tänkt att vara synlig. Bräderna byttes därför i fulla längder. Däremot åtgärdas inte de betongytor som finns vid dörren och i hörnet och som sannolikt även de är tillkomna vid åtgärdande av äldre skador. Betong kvar och poleras. Sprickor i väggen har endast putsats i och målats. Man har inte använt armeringsremсор.

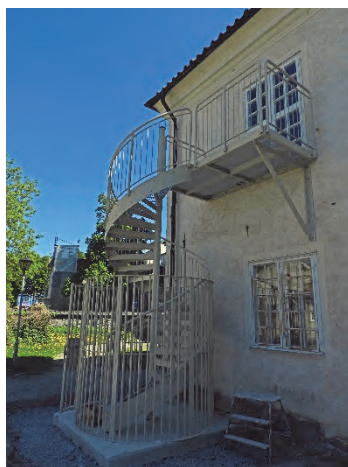
Figur 143. Brandtrappan är infärgad i fasadfärg.

Enligt Länsstyrelsens tillståndsbeslut dnr 432-6012-16, daterat 2016-12-29, skall den brandutrymningstrappa som tillkom i byggnadens nordöstra hörn färgas in i fasadkulör. Vid närmare granskning av byggnaden visade sig dock fasadernas kulörer skilja sig åt. Västra och södra fasaden knäckades rena från puts vid en fasadrenovering 1972, vilken är dokumenterad med fotografier på Västmanlands läns museum. Putsen på dessa fasader är därför av modern typ och är inte avfärgad. Ballasten är idag relativt ursvallad vilket ger en lite gråröd ton. På norra och östra fasaden, där trappan placerats, finns en äldre puts delvis bevarad, men ett stort inslag av puts slagningar från olika tider finns. Fasaden har bland annat flera större sprickor vilka har puts slagats och avfärgats i en ljusare kulör i senare tid.

Den kulör som valdes för brandtrappan blev NCS S2005-Y20R. Förslaget kan möjligen upplevas som något lite mörkare och mer gråbeige än nuvarande kulör på baksidan. De ojämna putsytornas skuggverkan och snabbare nedsmutsning av fasaderna tros dock göra att det jämnas ut. Den är inte avpassad efter senare mycket ljusa avfärgningar på lagningar.

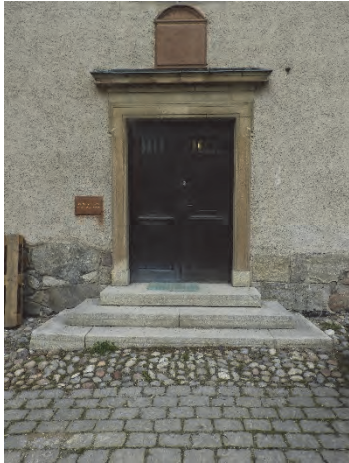
Figur 149. Entrén före åtgärder.

För att få en tillgänglig entré till byggnaden har tillstånd givits av Länsstyrelsen för en ny stenramp till byggnadens huvudingång på den södra fasaden. Befintlig trappa är sannolikt tillkommen i samband med Erik Hahrs renovering. Bland annat eftersom översta vilplan inte var tillräckligt stort måste trappan byggas om. En ny trappa uppfördes i granit med smidesräcke. Fönsterbågar och karmar har skrapats och målats exteriört med Wibo linoljefärg. I övre vänstra hörnet på huvudentrés dörrparti har ett blyxtljus och en nyckeltub för räddningstjänsten placerats. Blyxtljusets sockel har målats in i en brun kulör för att bli mindre framträdande mot dörrbladet.

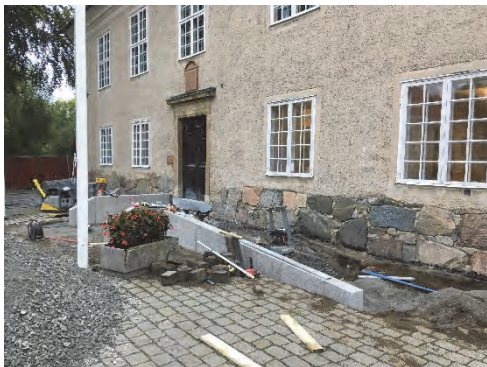
Figur 153. Ny ramp och trappa under uppbyggnad.

Figur 154. Ny ramp och trappa under uppbyggnad.

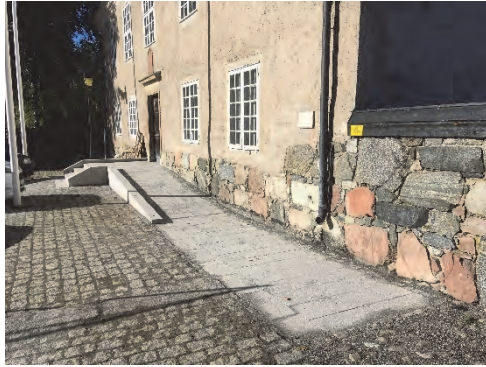
Figur 155. Ny ramp under uppbyggnad.

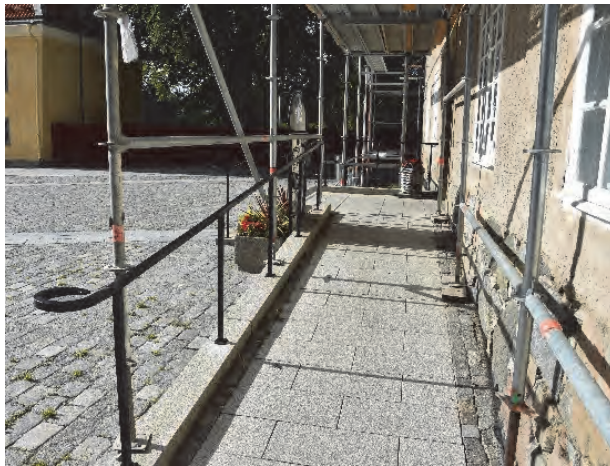
Figur 157. Ny ramp färdigställd.

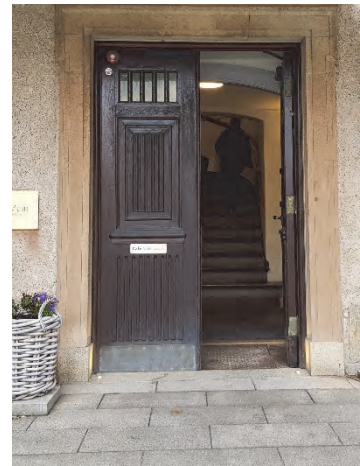
Figur 158. Dörrpartiet efter genomförda åtgärder. Blixtljus för räddningstjänsten uppe till vänster.

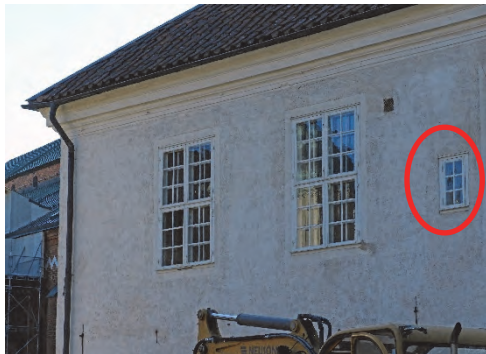
Figur 159. Tidigare befintligt fönster till toaletten.

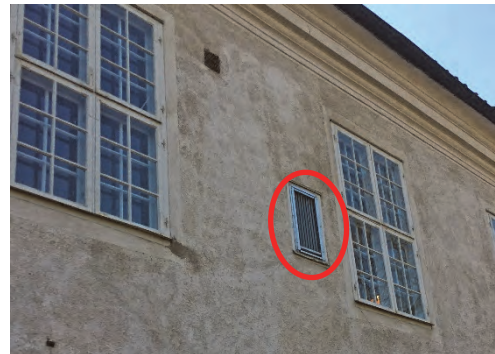
Figur 160. Fönsteröppningen har använts till ett ventilationsgaller för att slippa ta upp nya öppningar i fasaden.

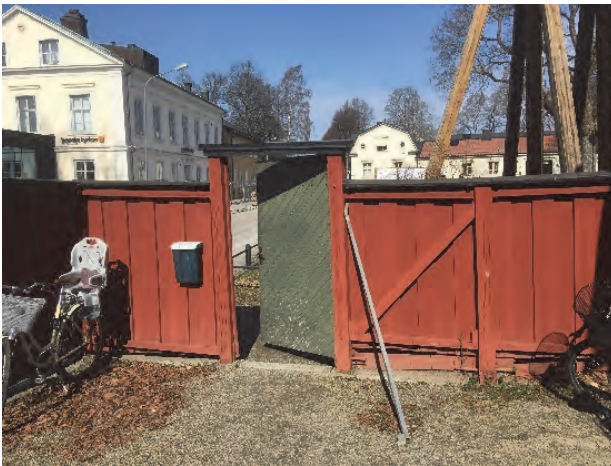
Figur 184. Port genom planket i norr.

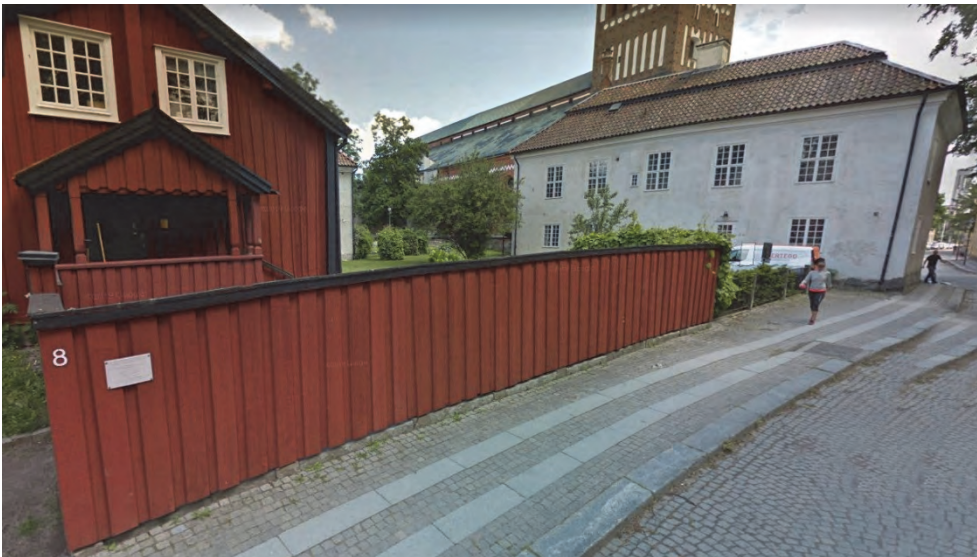
Figur 186. Staketets utsträckning före åtgärder. Källa: Google maps.
