STAVSPÅN I STRÄNGNÄS STIFT

Inventering av spåntäckta tak och fasader

STAVSPÅN I STRÄNGNÄS STIFT
Inventering av spåntäckta tak och fasader

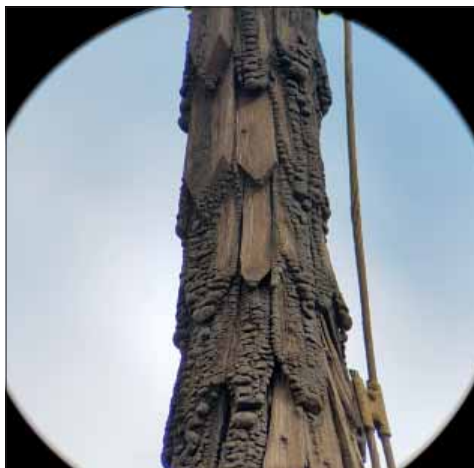
Figur 3. Tunabergs kyrka, Strängnäs stift. Kikarbilden visar spån med tjocka tjärklumpar på en av takets spiror. Foto Karin Myhrberg.

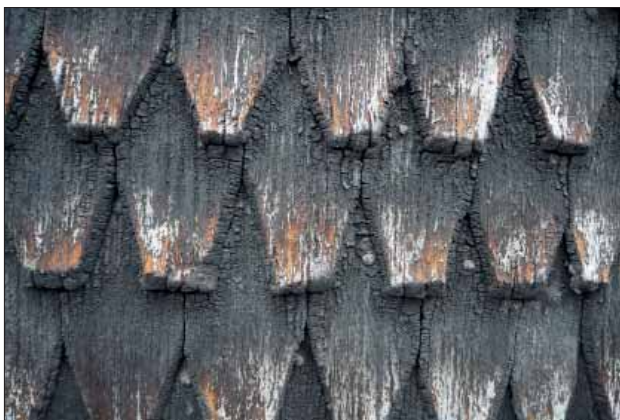
Utöver detta har det i efterhand noterats att flera spåntäckningar med grå beläggningar har missats i formulären. En grå beläggning kan vara synliga asbestfibrer vilket tyder på att spåntäckningen eventuellt behandlats med ytbehandlingsmedel innehållande asbest. Utifrån fotografier har detta dock i efterhand lagts till i inventeringsformulären men missar kan ha gjorts och sannolikt finns ett mörkertal.

Figur 6. Tångerså kyrka, Strängnäs stift. Synliga asbestfibrer på södra långhusväggens spån. Foto Karin Myhrberg.

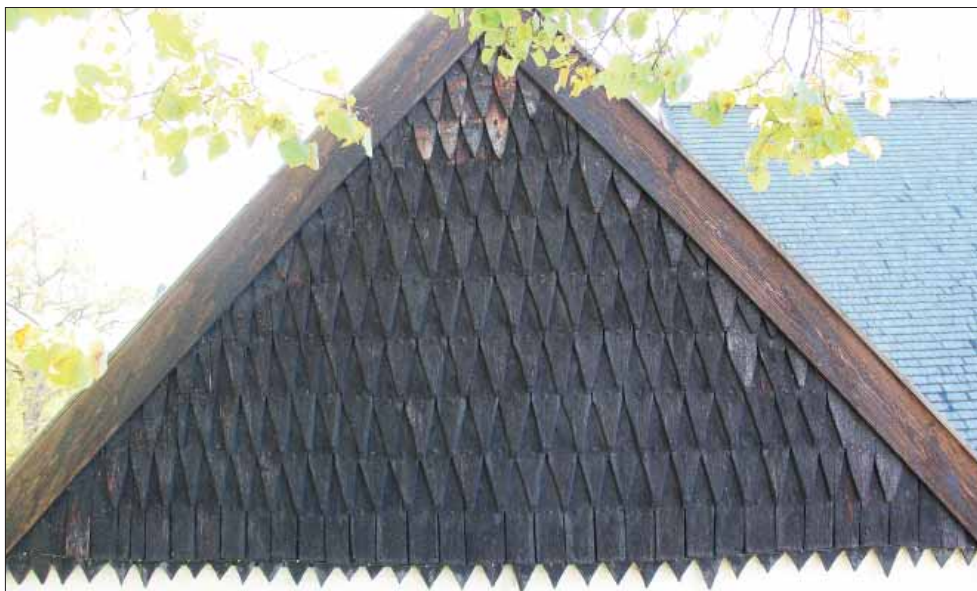
Figur 31. Tångeråsa kyrka, Strängnäs stift. Bild på sakristians gavelspets vars spån bedöms kunna vara från sakristians uppförande omkring 1450. Spånen är tillverkade med omsorg i jämn storlek vilket skapar symmetri i läggningen. Spånens spetsar är mycket noggrant gjorda med helt raka sidor utan antydning till svängar åt något håll. Att hugga alla spån till samma bredd innebär inte bara ett slöseri med material, det för även med sig en hel del merarbete. I praktiken innebär det att alla smala spånämnen som normalt hade använts sorteras bort. Likaså får de ämnen som skulle kunna ge breda spån huggas ner till en smalare form. Spåntäckningen berättar att ett viktigt mål i slutresultatet är att det rombiska mönstret ska följa rätta linjer. Foto Lisa Skanser.

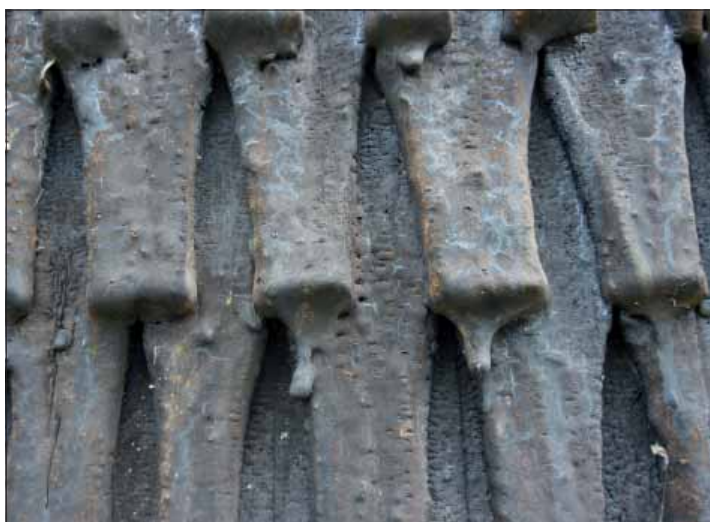
Figur 41. Kungs-Barkarö kyrka, Västerås stift. Spånen på tornets fasader täcks av ett tjockt pansarskikt, eventuellt så kallad rörtjära, eller så förekommer skikt av stenkolstjära. Foto Lisa Skanser.

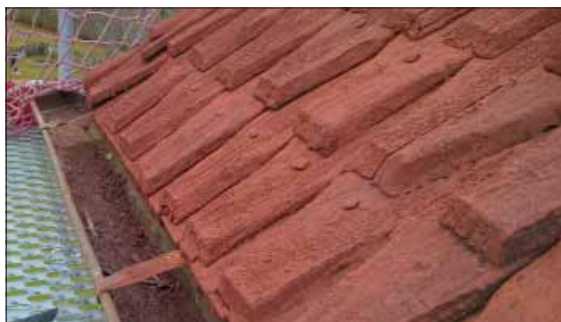
Figur 50. Takspån på ett av korets nordöstra takfall. Fotskiftet består av raka spån som ligger kant i kant med de ovanliggande näbbformade spånens baser. Foto Lars Jönnes.

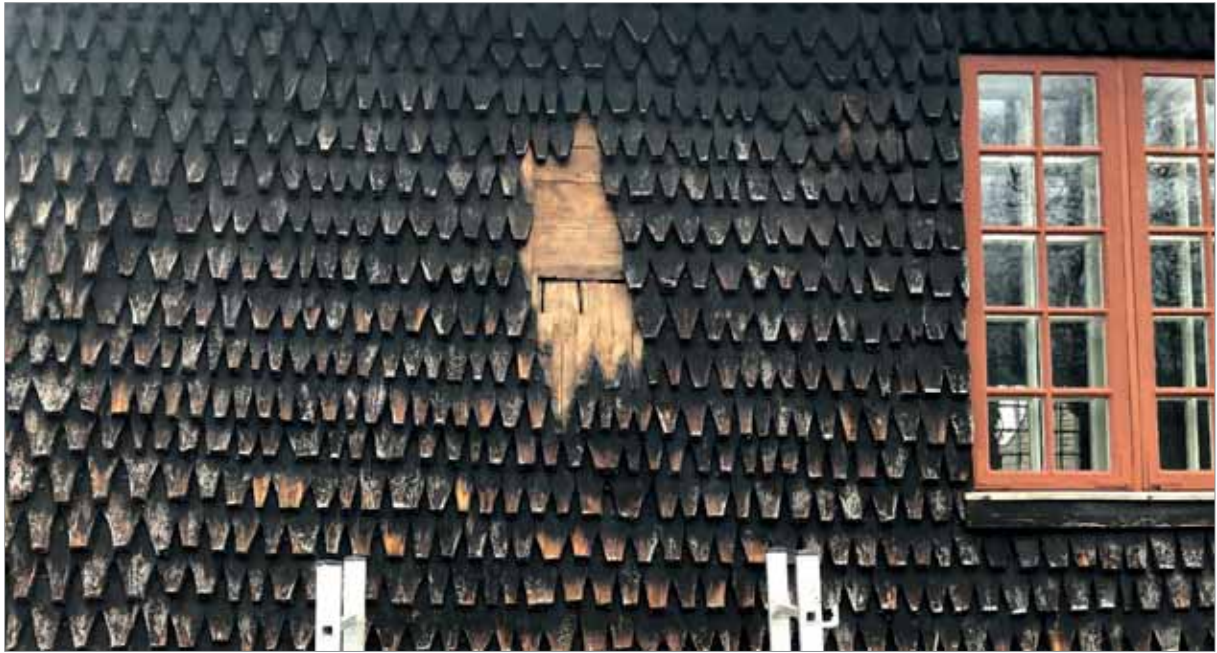
Undersökningsytan på södra fasaden efter demontering av spån. Den tidigare sydportalens västra överkant är synlig i ytans mitt. Foto: Daniel Eriksson.

Efter undersökning återmonterades spånen på sina ursprungliga platser med samma smidda spik. De tre spräckta spånen ersattes med nytillverkade furuspån som tjärades på plats med "Svensk taktjära 1790". Nya spån utfördes klyvda och diagonalsågade. Innan montering ytbearbetades de med yxa och anpassades i storlek och form för att passa in på respektive plats.

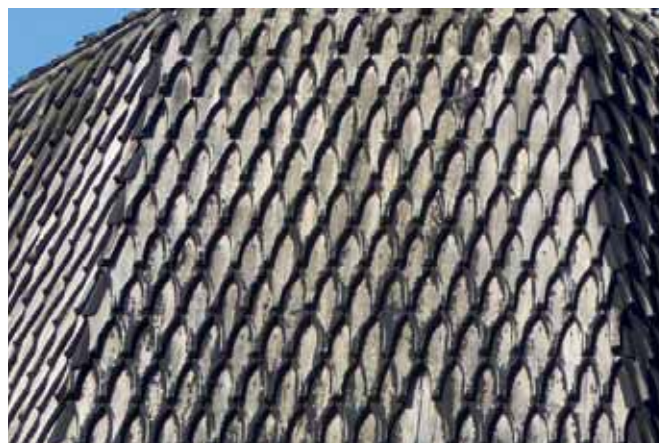
Klockhuv med plåtavtäckningar i takfallens brytningar. Foto: Lisa Skanser.

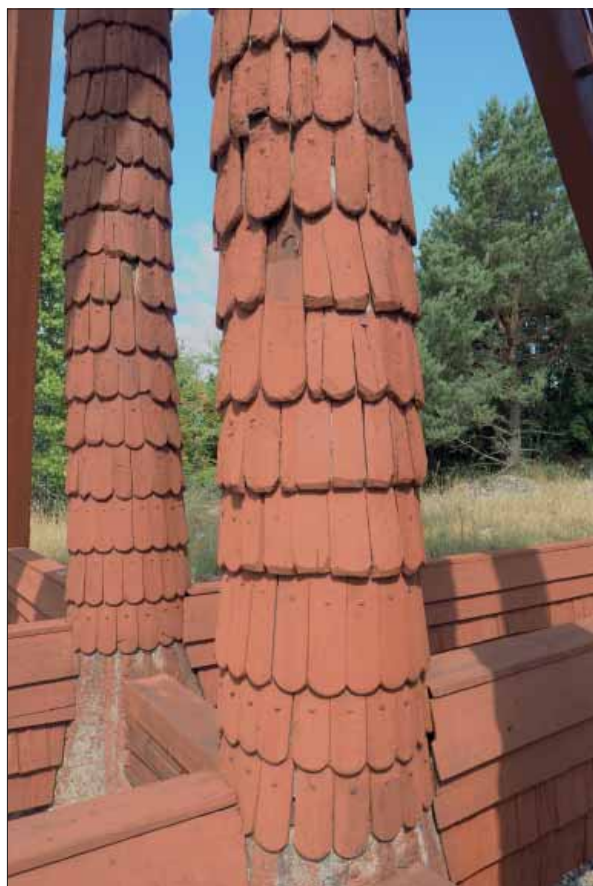
Mörkö klockstapel. Spån av olika ålder, form och storlek på klockstapelns hjärtstockar.

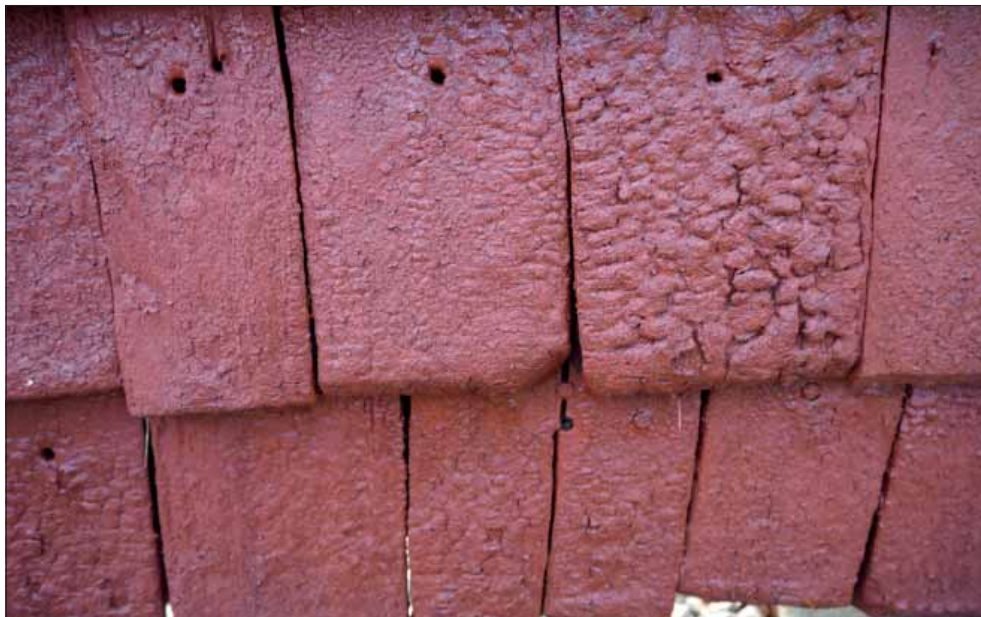
Mörkö klockstapel. Syll med äldre spån som har hål från tidigare infästningar. Notera spånens varierande mått.

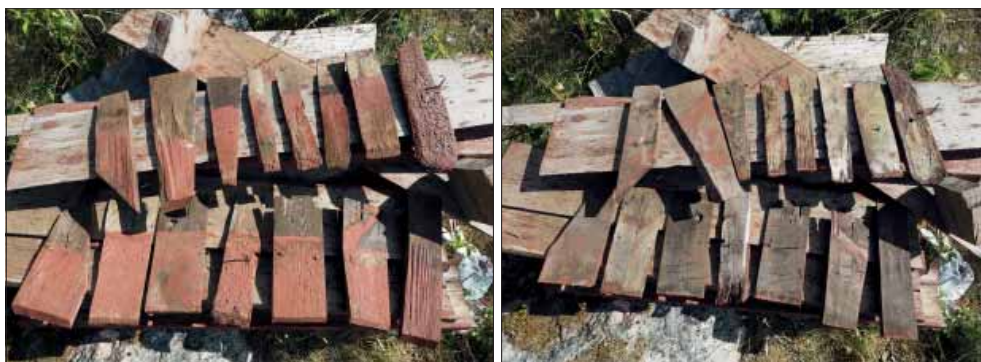
Mörkö klockstapel. Lösa spån intill klockstapeln, ovansidor (t.v.) och baksidor (t.h.). Varierande åldrar, mått, former, bearbetning och träslag.

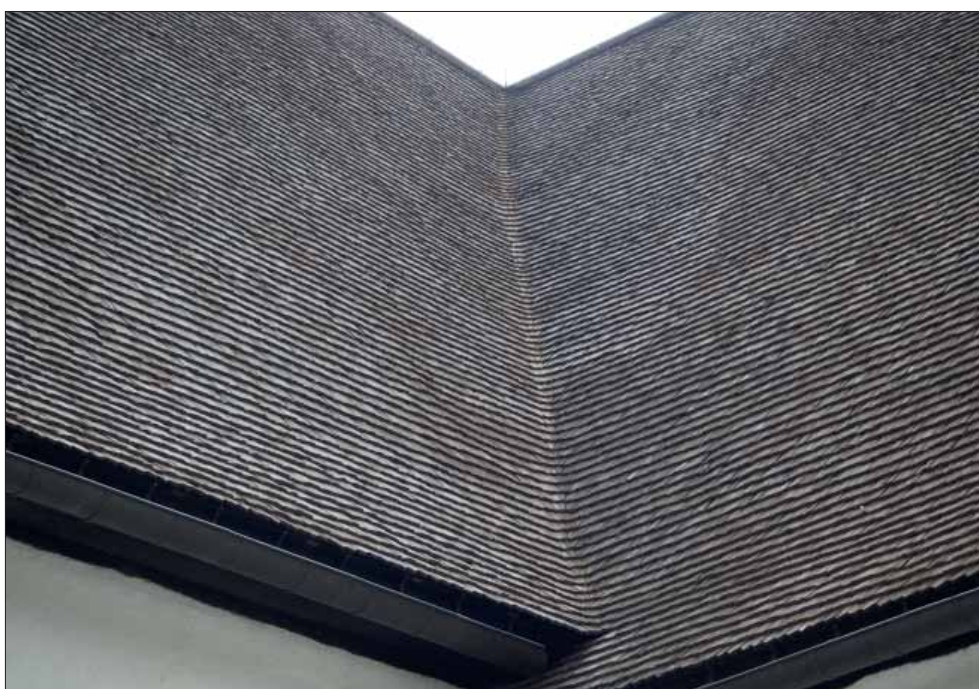
Sorunda kyrka. Spånlagd rännedal mellan långhus och norra korsarmen.

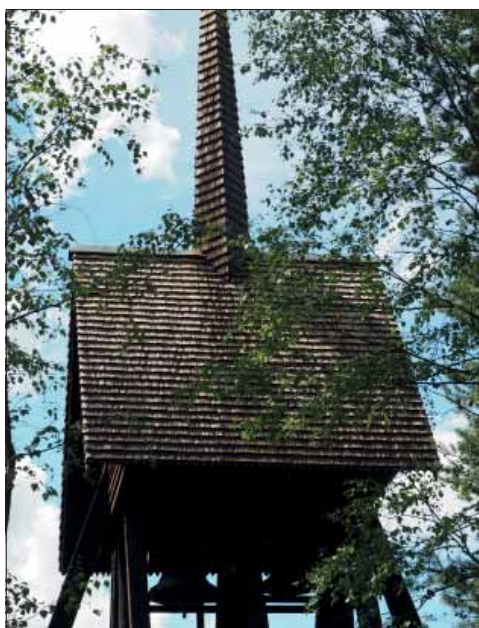
Säby begravningsplats. Spåntäckning på klockstapelns ena takfall.

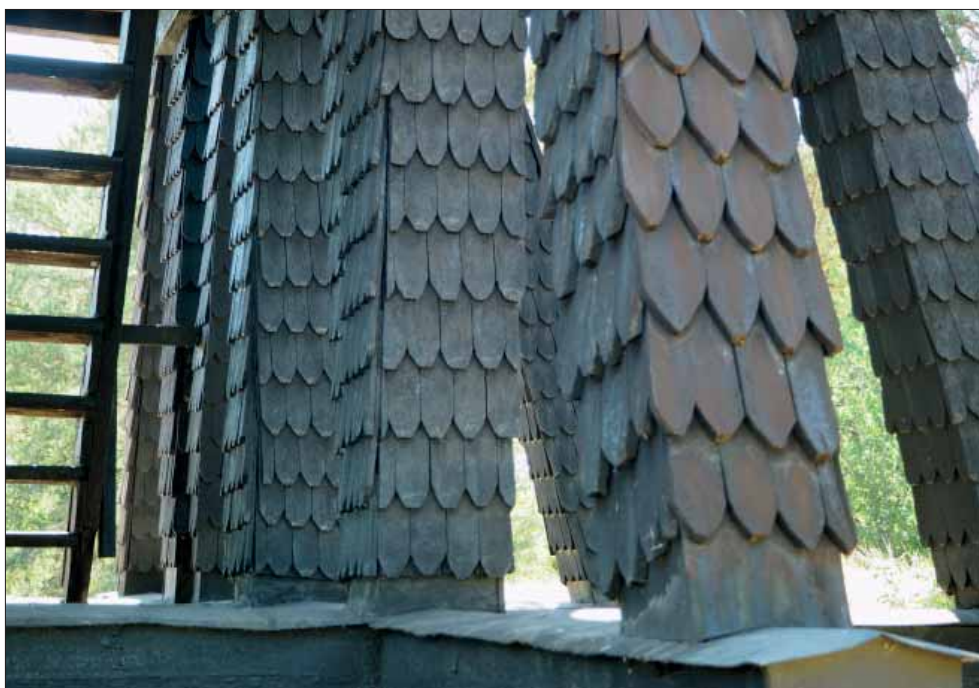
Taxinge klockstapel. Snedsträvor och hjärtstockar – yngre spån närmast i bild. Foto från nordöst.

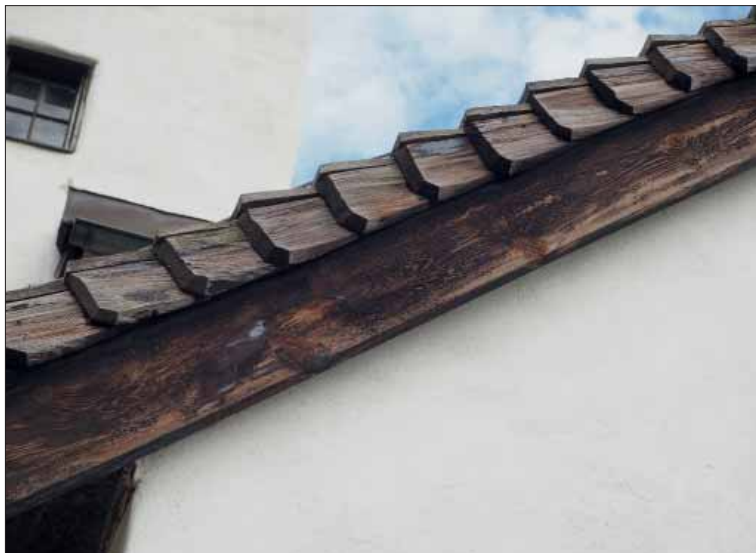
*Ytterenhörna kyrka.
Vapenhusets vind-
skivespån före tjär-
ning. Foto från söder.*

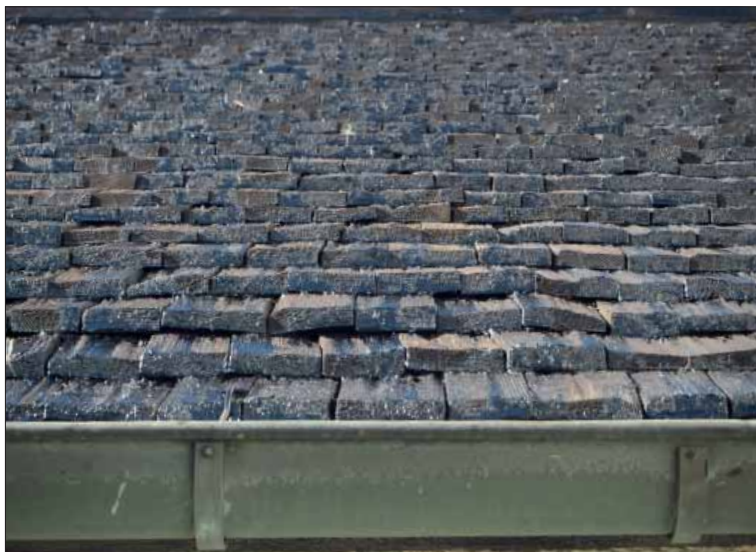
*Ytterenhörna kyrka.
Detalj av vapenhusets
spåntak efter tjärning
september 2018. Foto
från öster.*

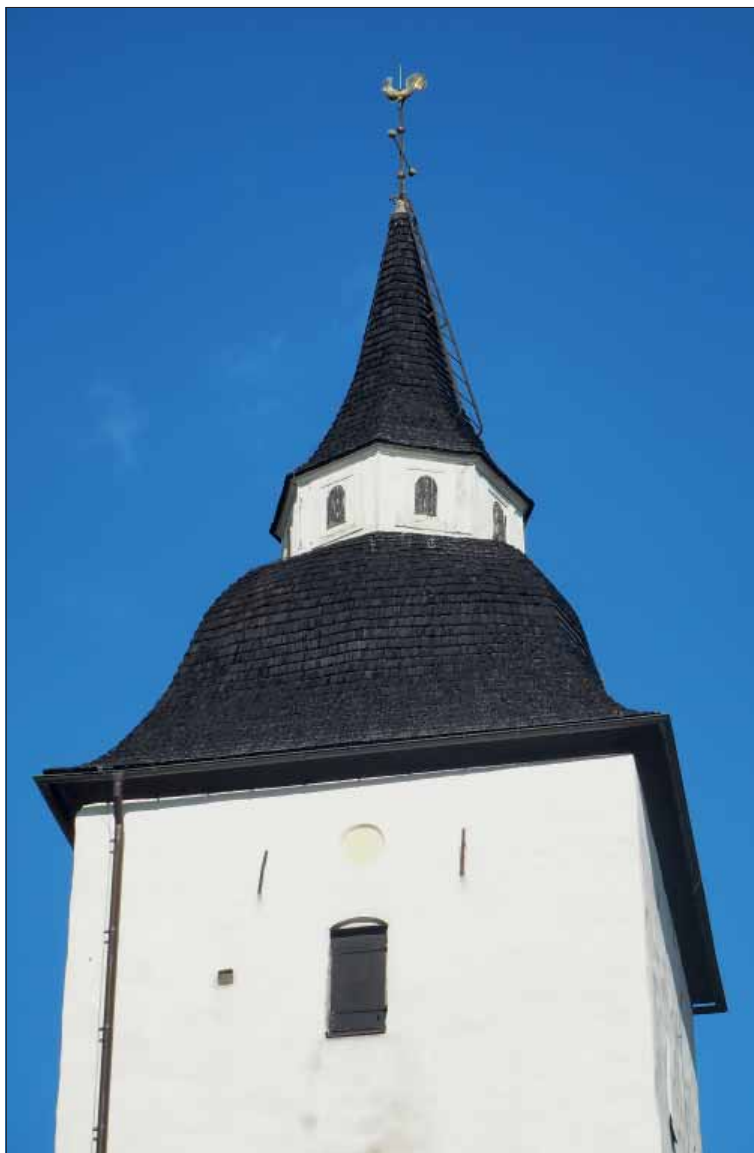
*Ytterehörna kyrka.
Tornets spåntäckning
efter tjärning, septem-
ber 2018.*

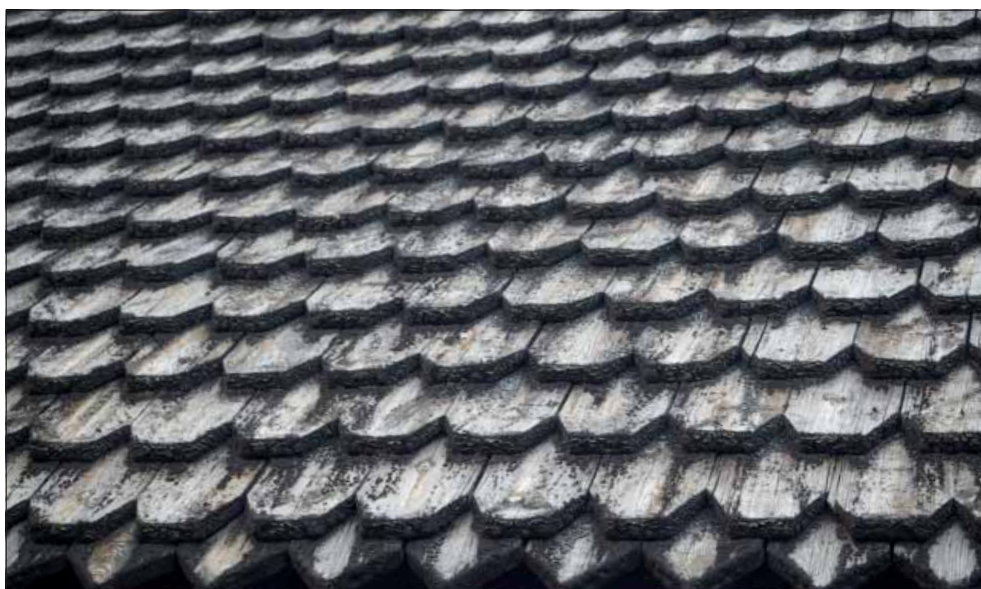
Ösmo kyrka. Långhusets södra takfall.

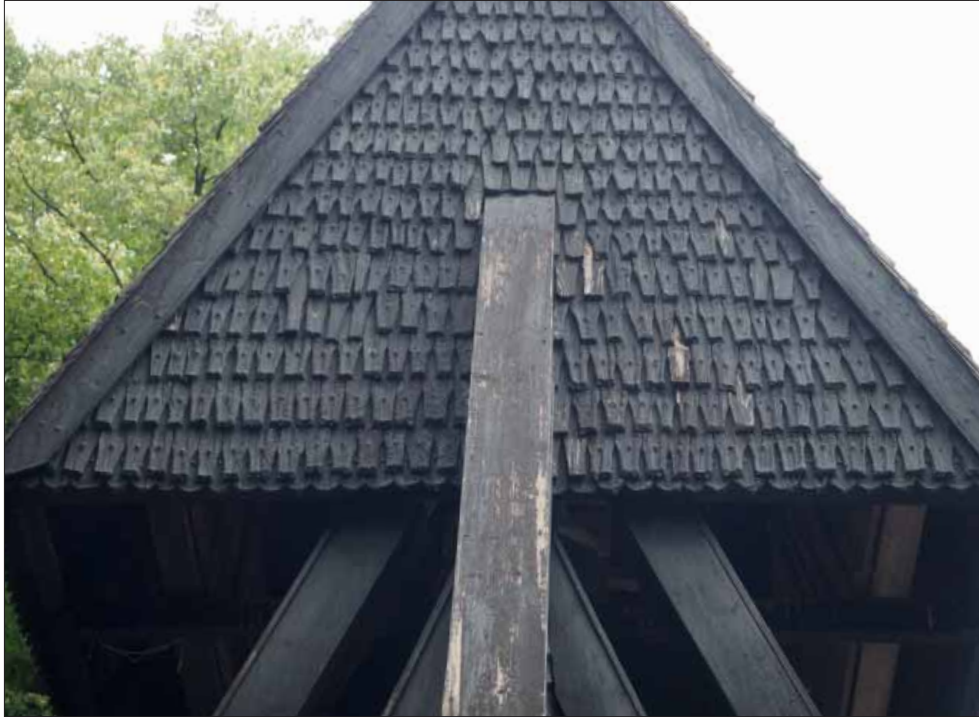
Bergshammars klockstapel. Huvens södra fasad med ålderdomliga spån, variation i spånens form och mått.

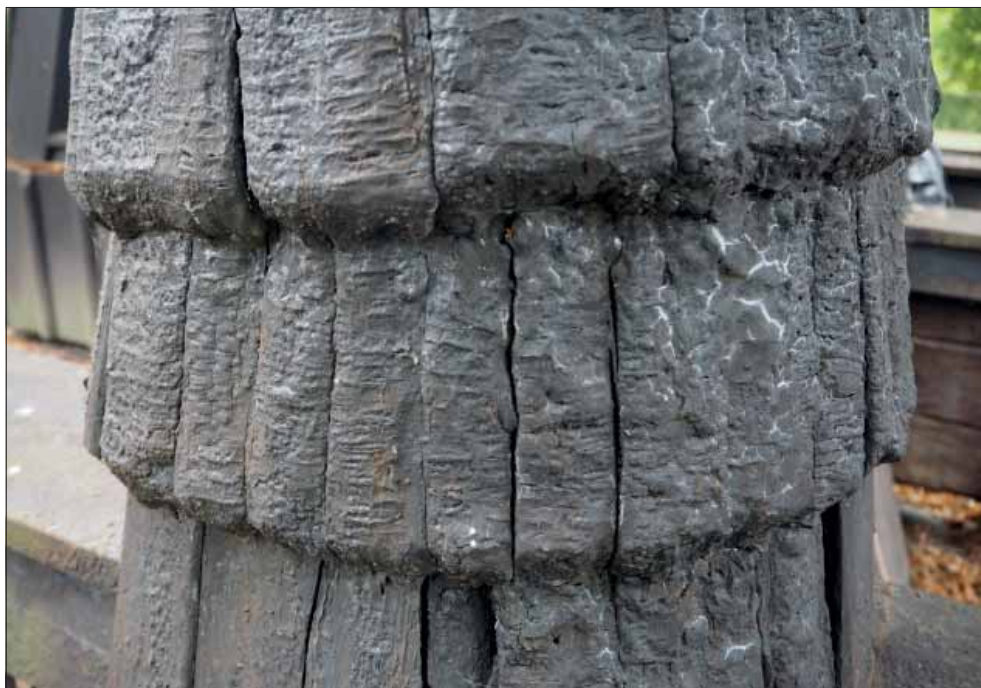
Bergshammars klockstapel. Detalj från hjärtstolpe med spån i varierande mått och med ett tjockt lager tjära.

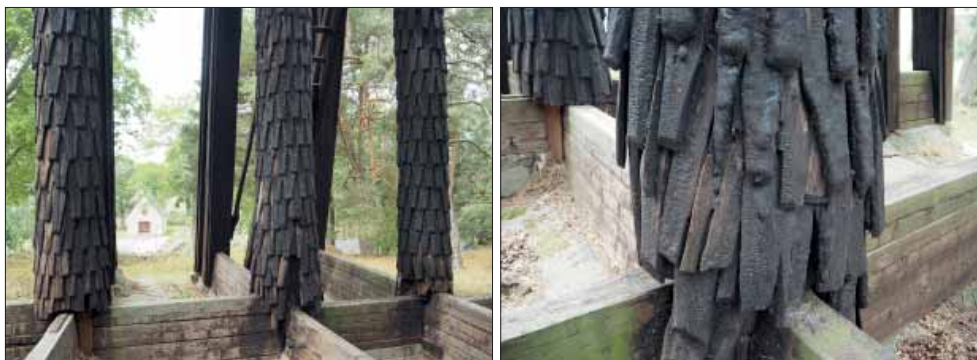
Björnlunda klockstapel. De tre hjärtstockarna täckta med näbbspån (t.v). Notera virrvarret av spån nertill på en av hjärtstockarna (t.h.).

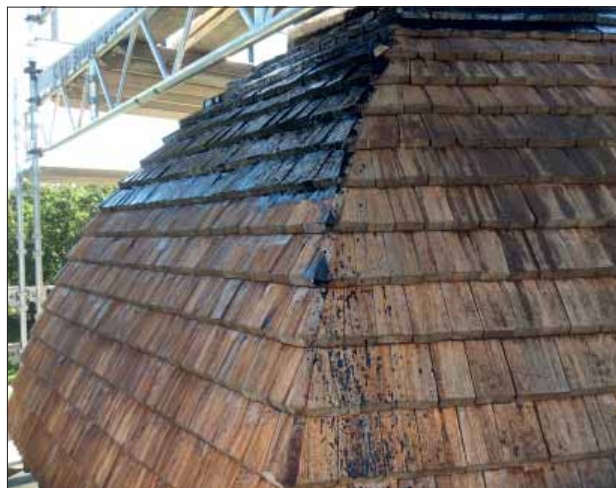
Blacksta klockstapel. Tjärning av huv pågår. Tjärblandningen är gjord utifrån ett recept från 1790-talet.

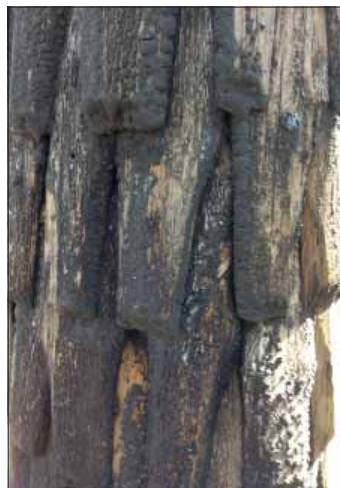
Blacksta klockstapel. Näbbformade spån på en av klockstapelns hjärtstockar. Spår av en grå beläggning syns på bilden, vilket kan vara spår av ett ytbehandlingsmedel som innehåller asbest.

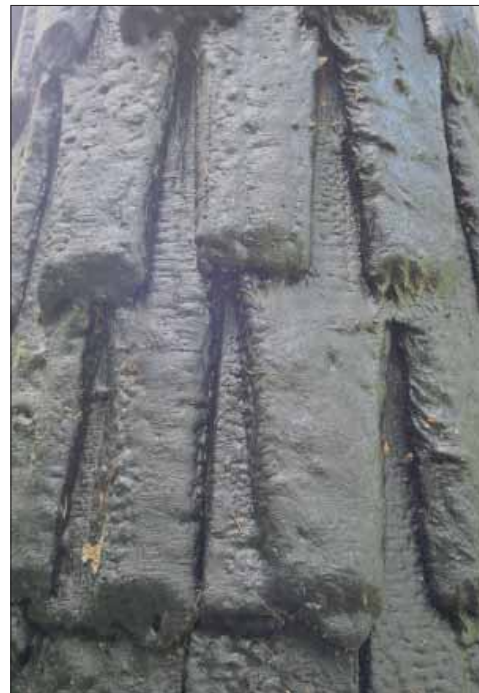
Bälinge klockstapel. Detalj av span på en av hjärtstolparna. Notera hur spänen mitt i bilden är lagda.

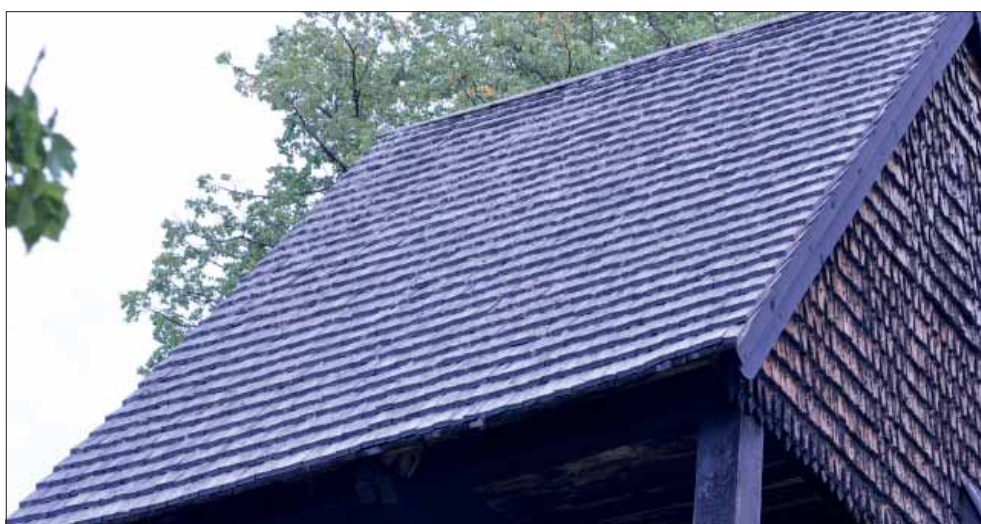
Bärbo klockstapel. Det västra takfallet med modernare spån.

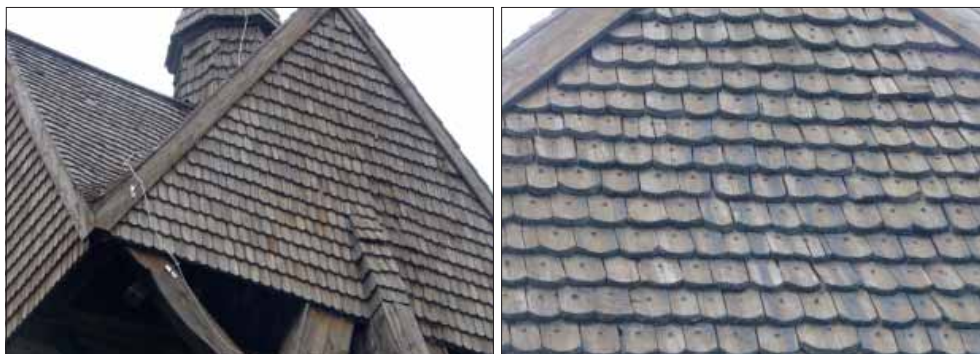
Floda klockstapel. Huvens fasad och tak (t.v.) och detalj av spån på huvens fasad (t.h.).

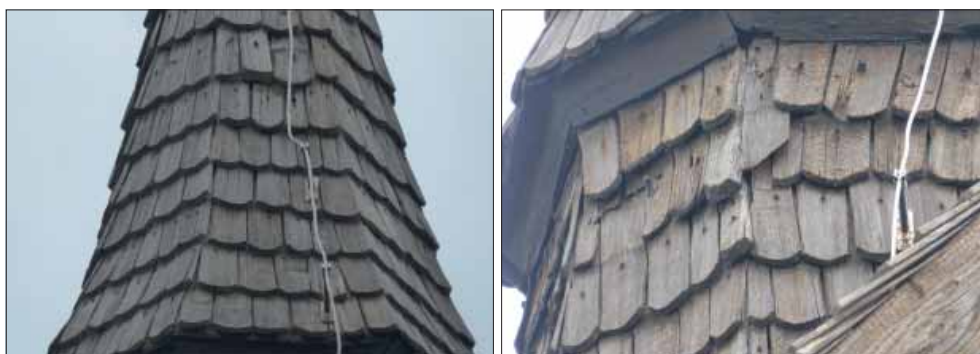
Floda klockstapel. Del av spiran (t.v.) och detalj av spån med olika åldrar på spiran (t.h.).

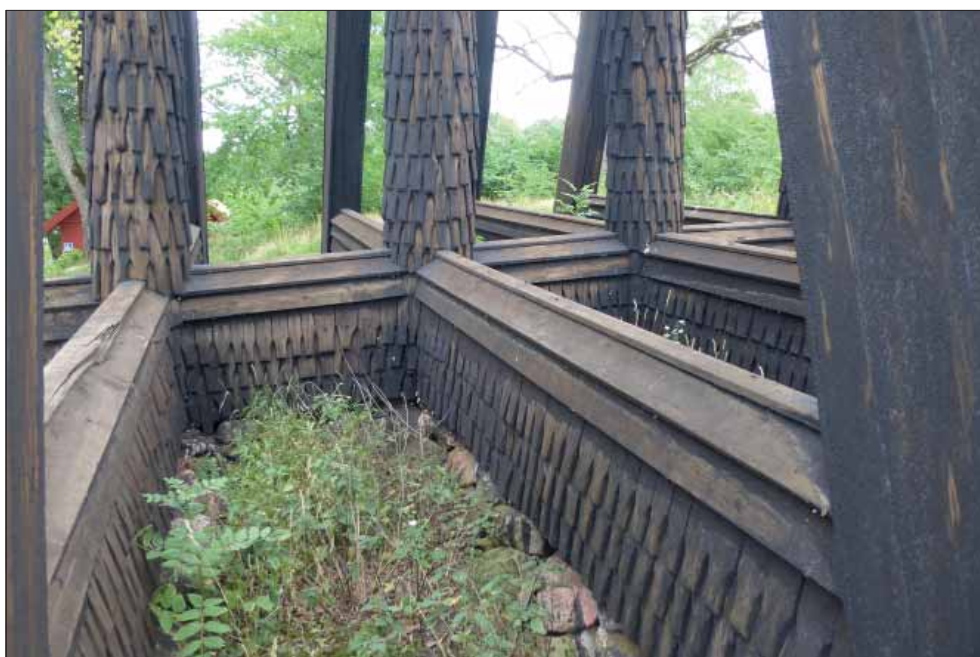
Floda klockstapel. Klockstapelns syll och hjärtstolpar är klädda med näbbformade spån av hög ålder.

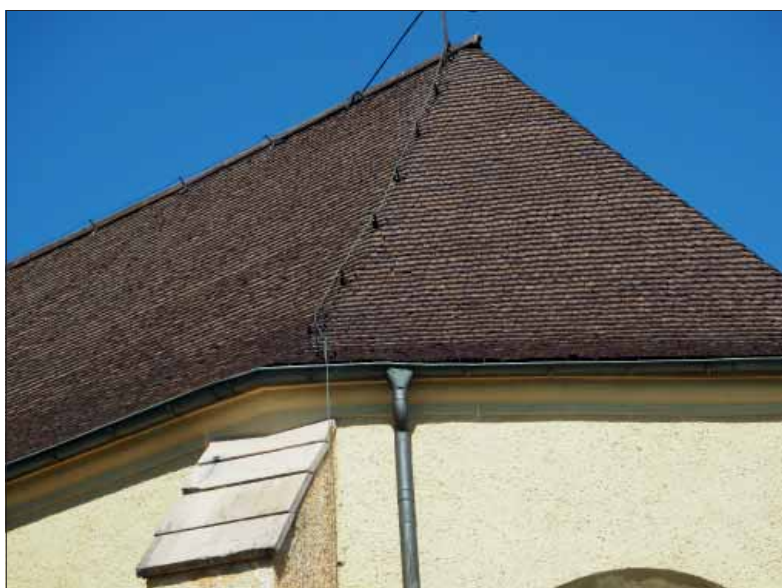
Fors kyrka. Del av långhuset och korets spåntäckning.

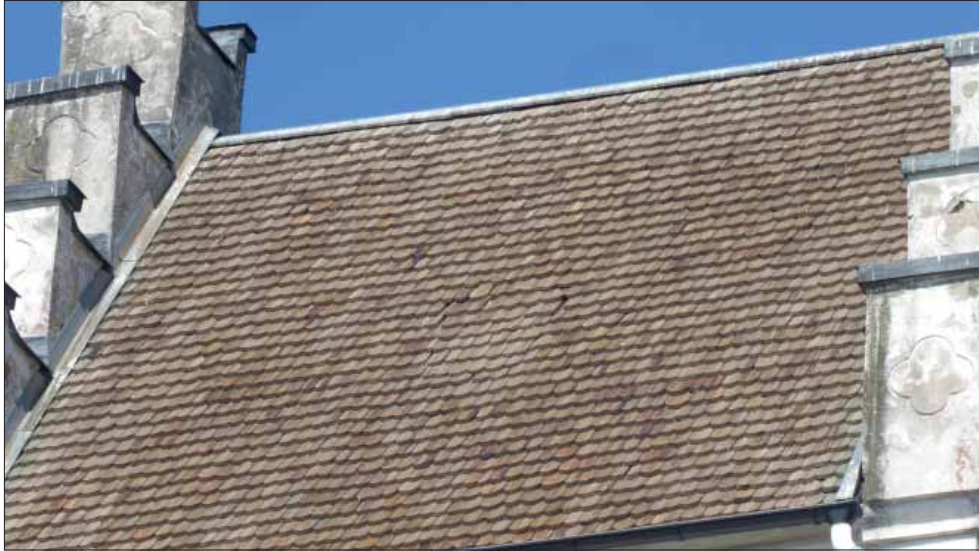
Gillberga kyrka. Tornets spånklädda tak. Södra takfallet.

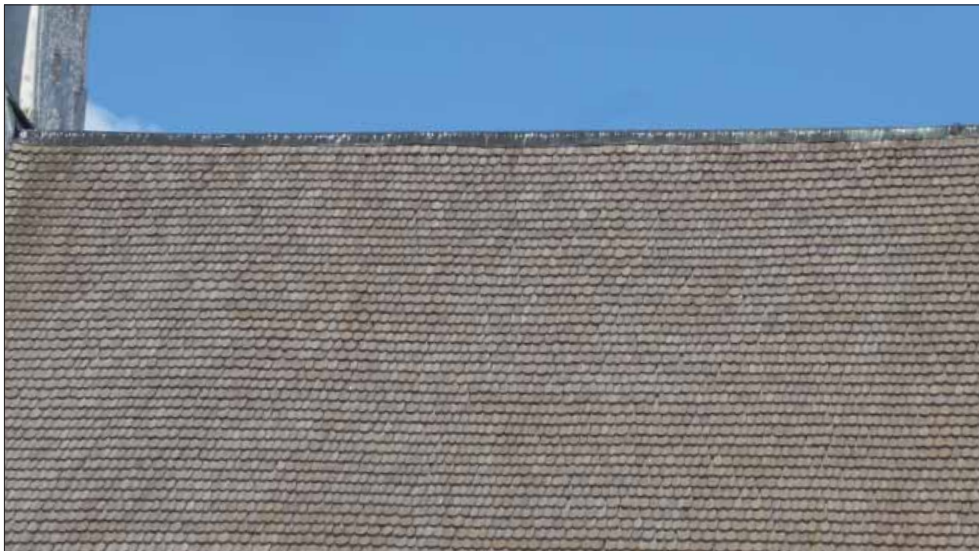
Gillberga kyrka. Långhusets södra takfall.

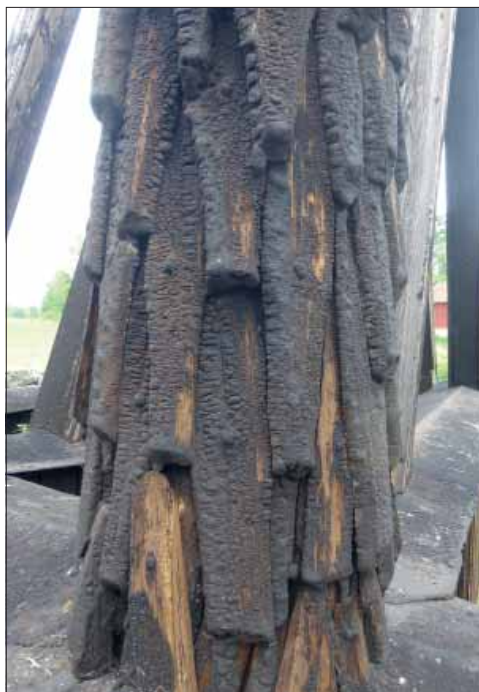
Helgesta klockstapel. Näbbspån med synlig spikning på en av klockstapelns hjärtstolpar.

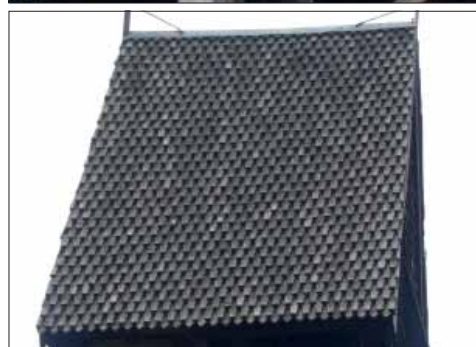
Helgesta klockstapel. Modernare näbbspån på huvens fasader och takfall.

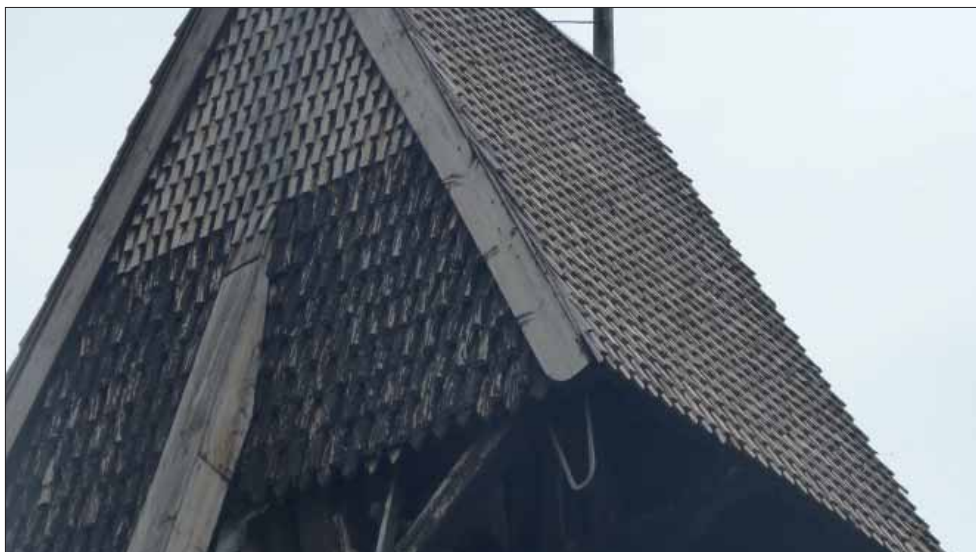
Helgesta klockstapel. På den ena gaveln finns äldre spån nedtill och nyare upptill.

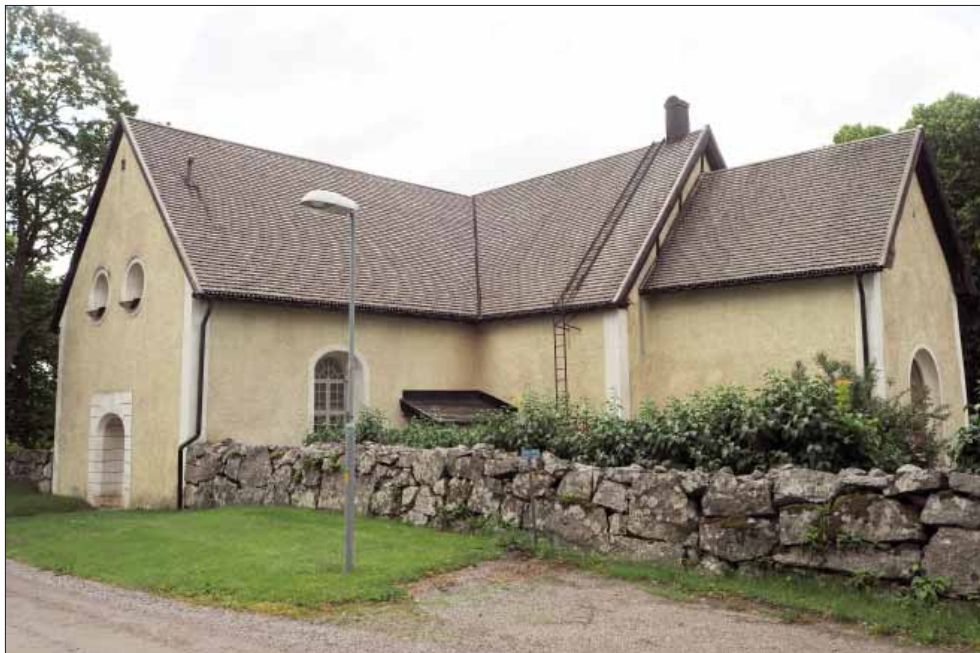
Härads kyrka. Vapenhusets östra takfall.

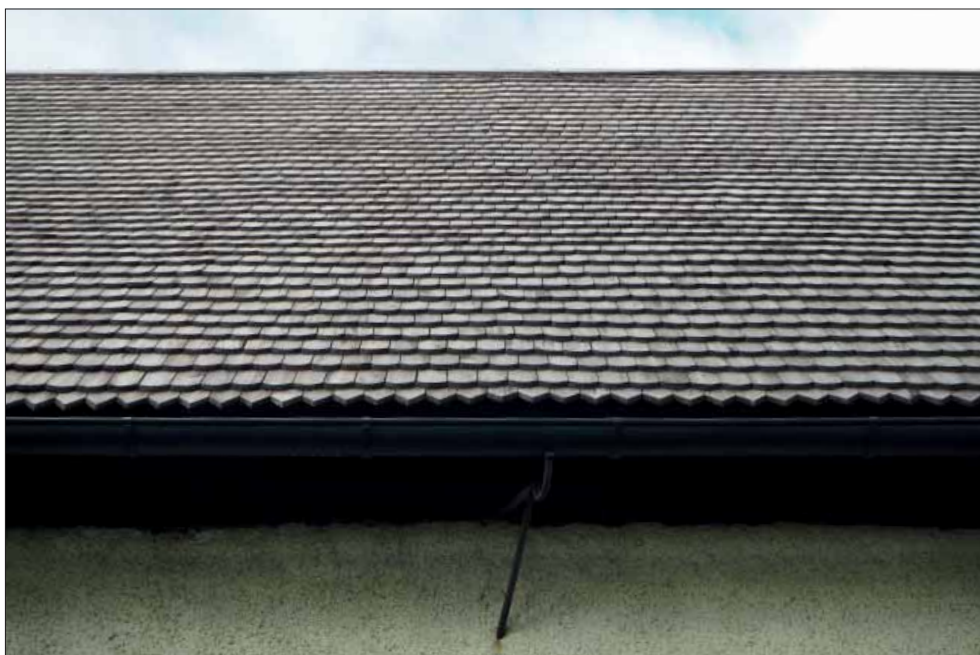
Härads kyrka. Spåntäckning på vapenhusets östra takfall.

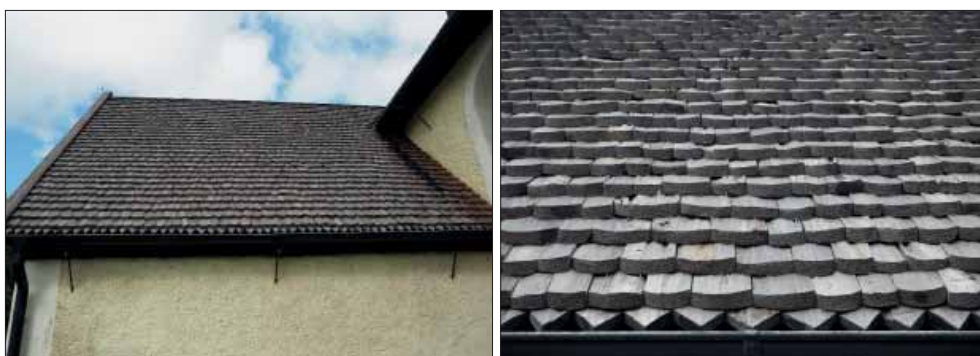
Härads kyrka. Kyrkan med spåntäckta tak sedd från nordväst (t.v.). Norra korsarmens östra takfall (t.h.).

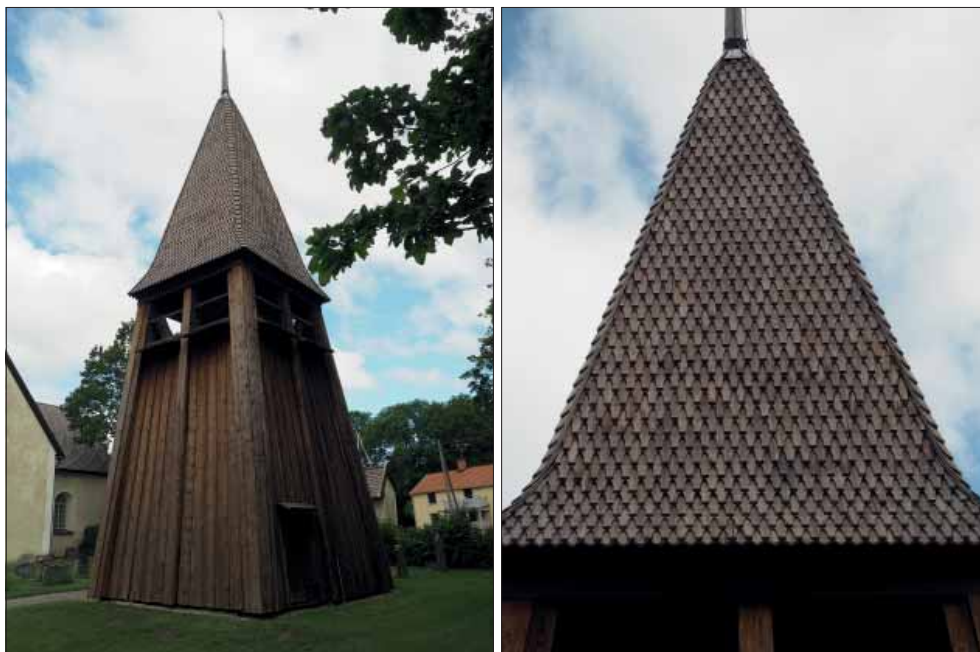
Häradsklockstapel. Klockstapeln med spåntäckt tak sedd från sydöst (t.v.). Spåntäckt tak på södra sidan (t.h.).

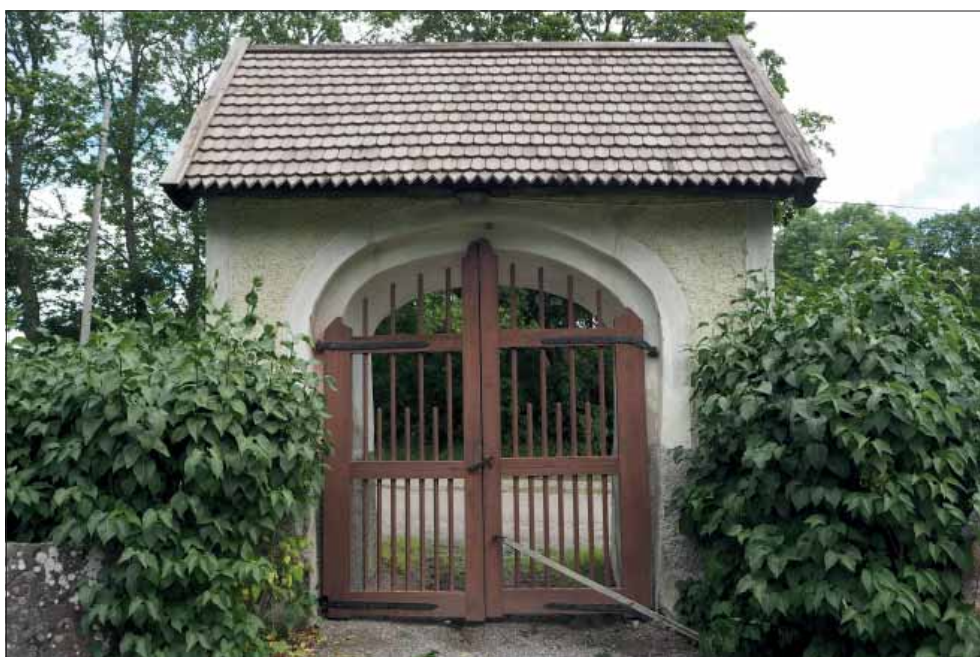
Häradstuglucker. Västra stugluckerens södra takfall.

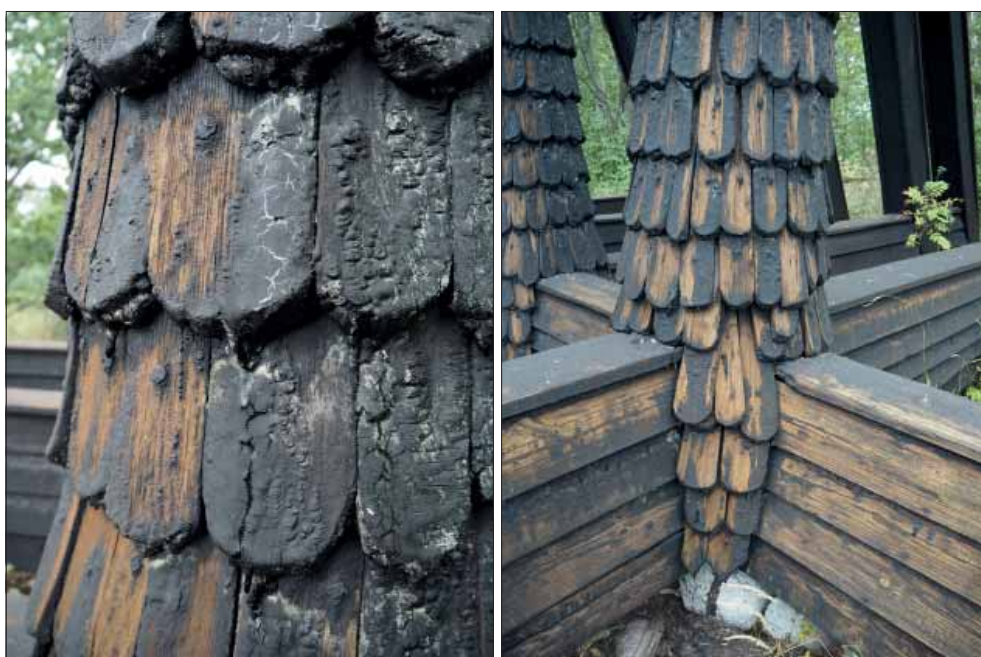
Kila klockstapel. Ålderdomliga spån på en av hjärtstolparna (t.v.). Notera de spetsiga spånen längst ner (t.h.).

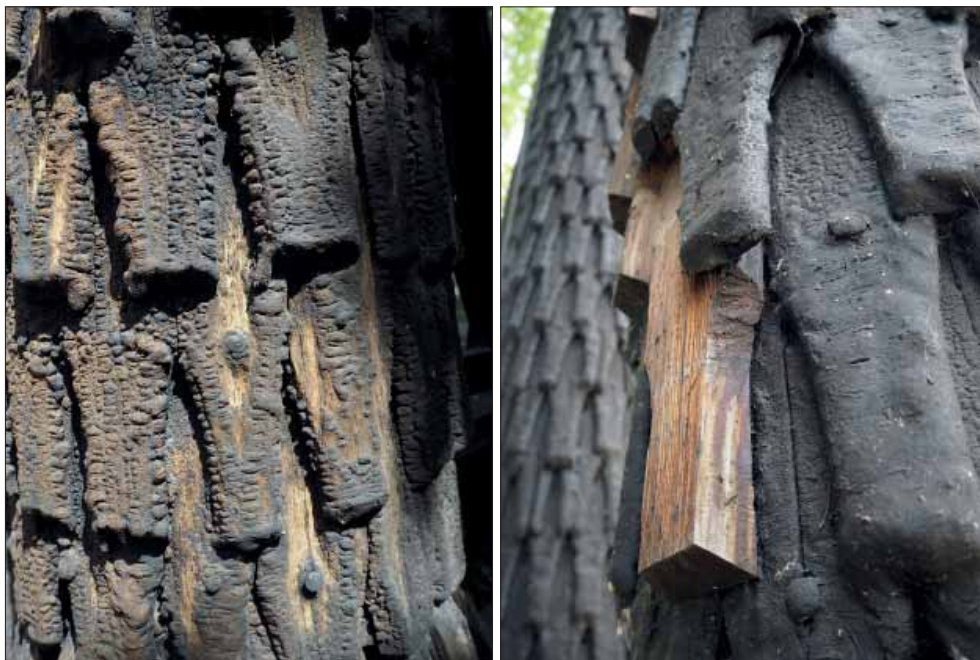
Lids klockstapel. Detaljer från hjärtstolpar. Synlig infästning och på vissa ställen ett tjockt lager tjära (t.v.). Äldre spån och ett fåtal nya spån (t.h.).

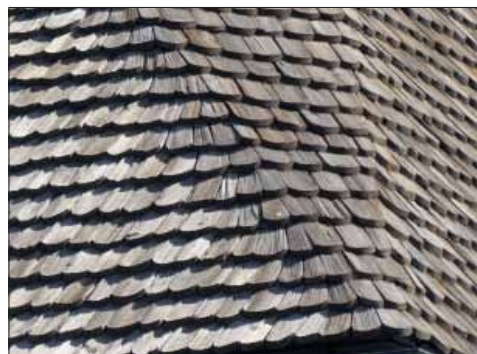
Lista kyrka. Detalj av gravkorets spåntäckning.

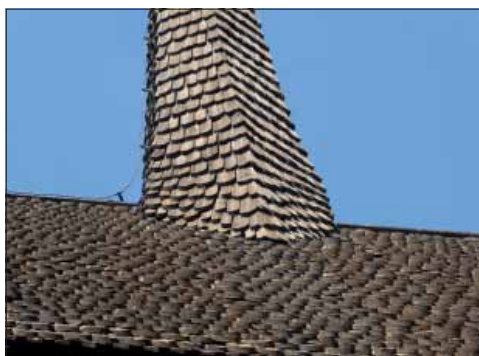
Lista klockstapel. Detalj av spåntäckning på klockstapelns huv och spira.

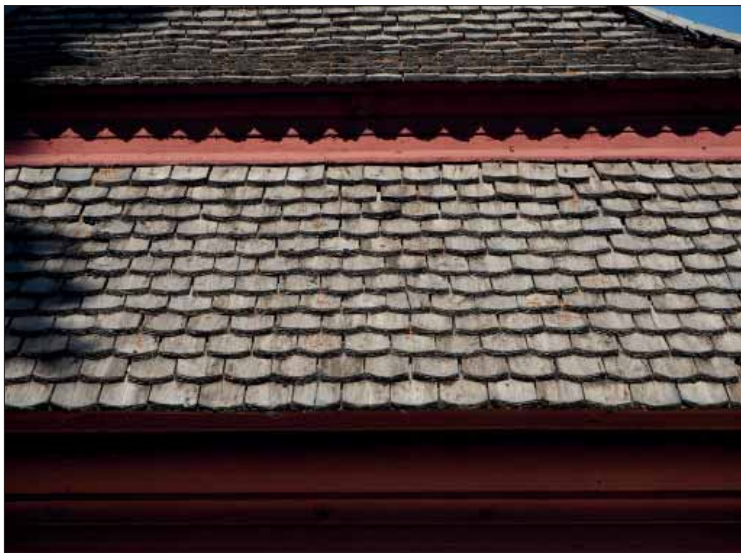
Ludgo kyrka. Detalj av span på gravkorets östra takfall.

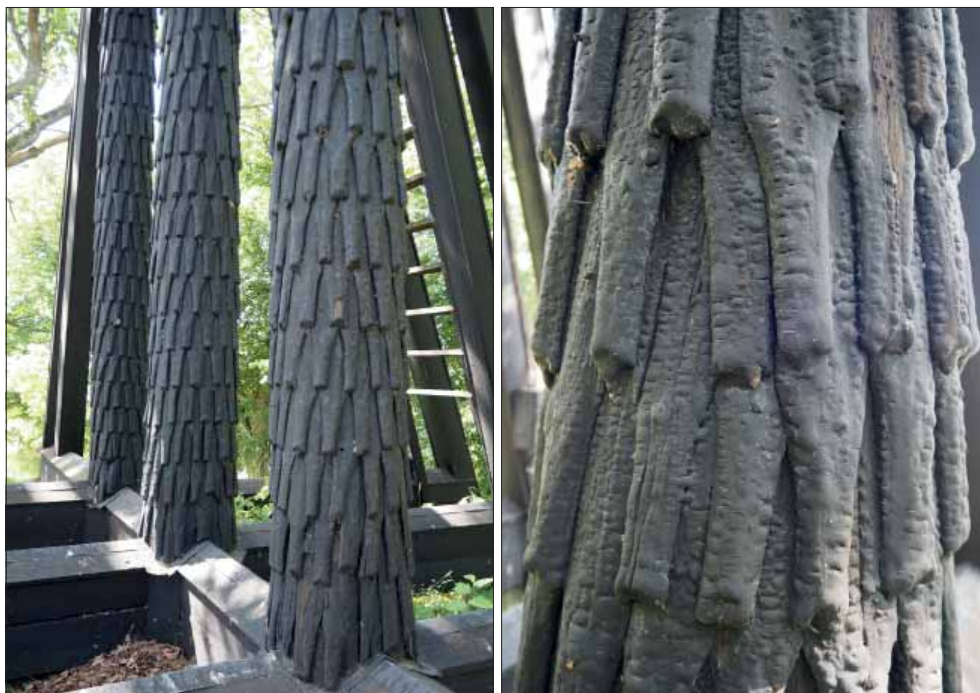
Lästringe klockstapel. Spånklädda hjärtstolpar (t.v.). Detalj av näbbformade spån på en hjärtstolpe. Synlig infästning och ett tjockt tjärskikt (t.h.).

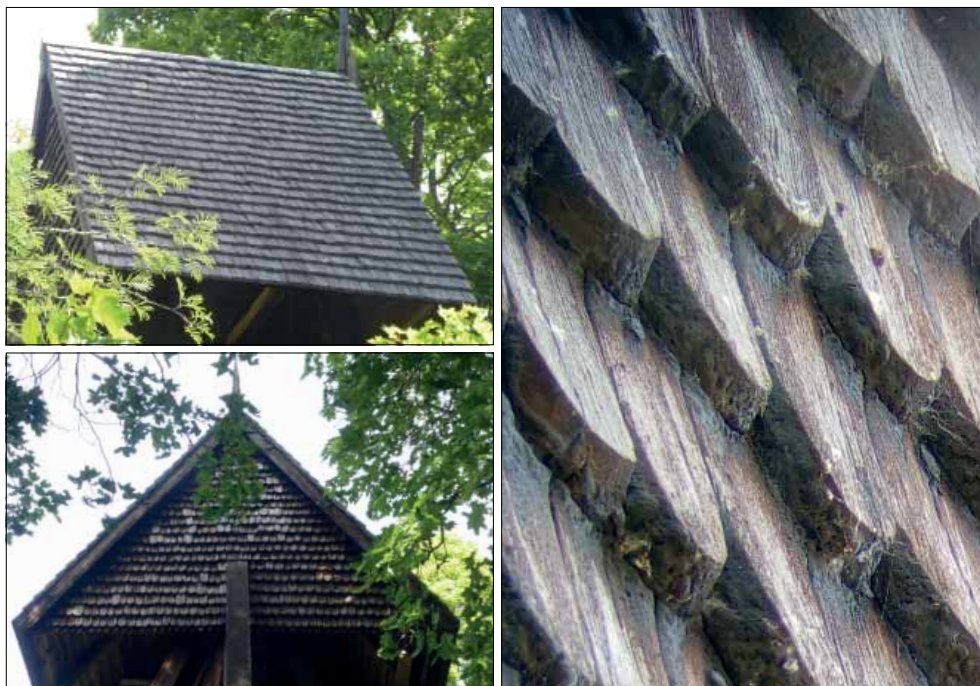
Nykyrka klockstapel. Fasadspån på klockstapelns huv. Vissa spån är utbytta och har synlig infästning.
