STAVSPÅN I STRÄNGNÄS STIFT

Inventering av spåntäckta tak och fasader

STAVSPÅN I STRÄNGNÄS STIFT
Inventering av spåntäckta tak och fasader

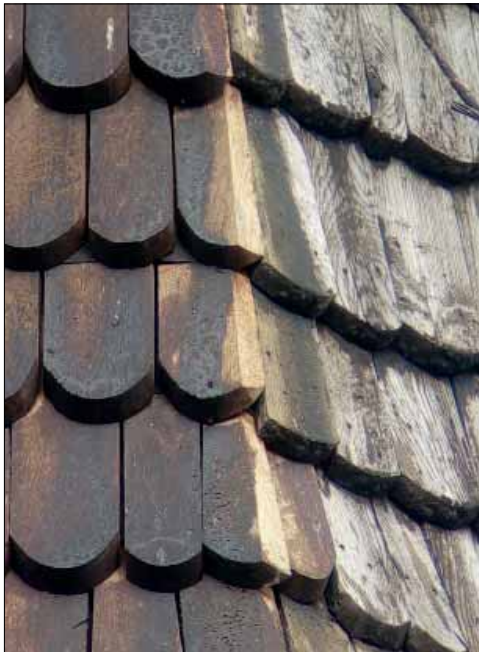
Ripsa kyrka. Västtornets spåntäckning med spån av två olika åldrar.

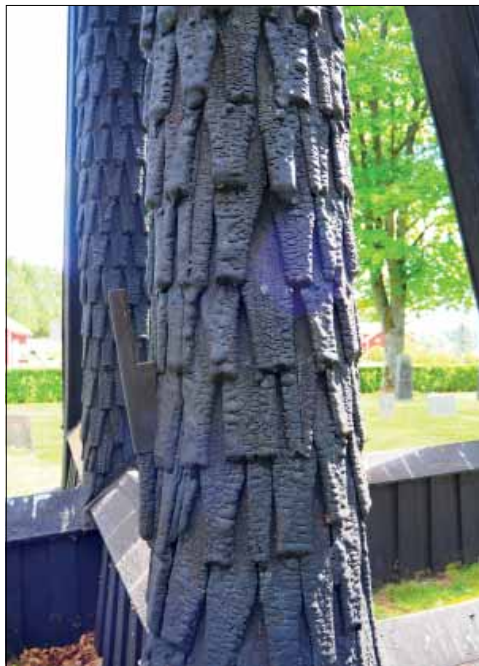
Sättersta klockstapel. Spånen med olika form och storlek på en av klockstapelns hjärtstolpar.

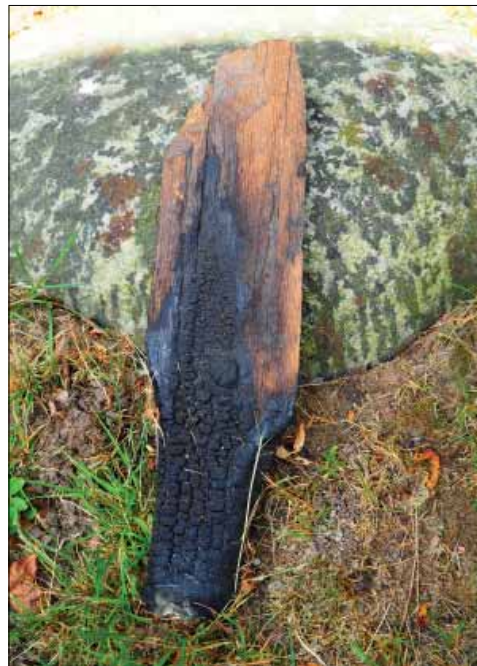
Sättersta klockstapel. Löst spån intill klockstapel. Spånet har synlig infästning och ett ganska tjockt, krackelerat tjärlager.

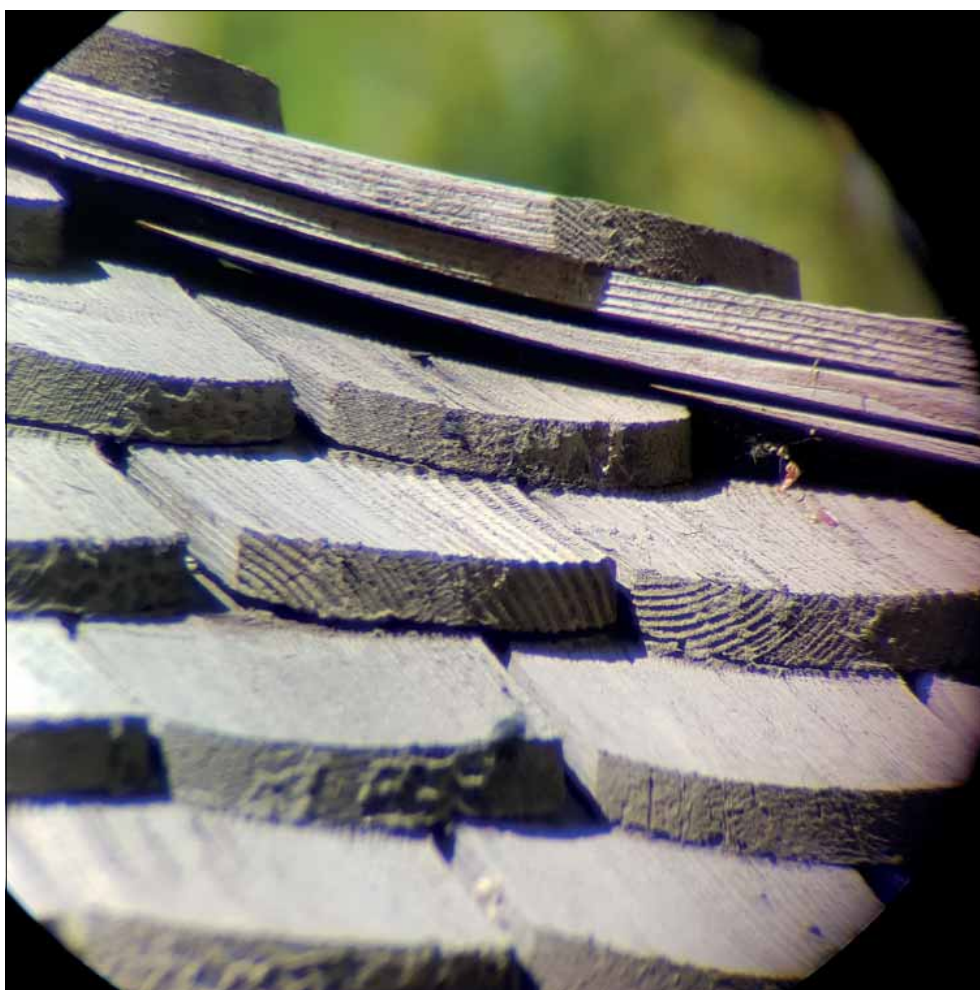
Toresunds klockstapel. Detalj av spån på klockstapelns östra takfall.

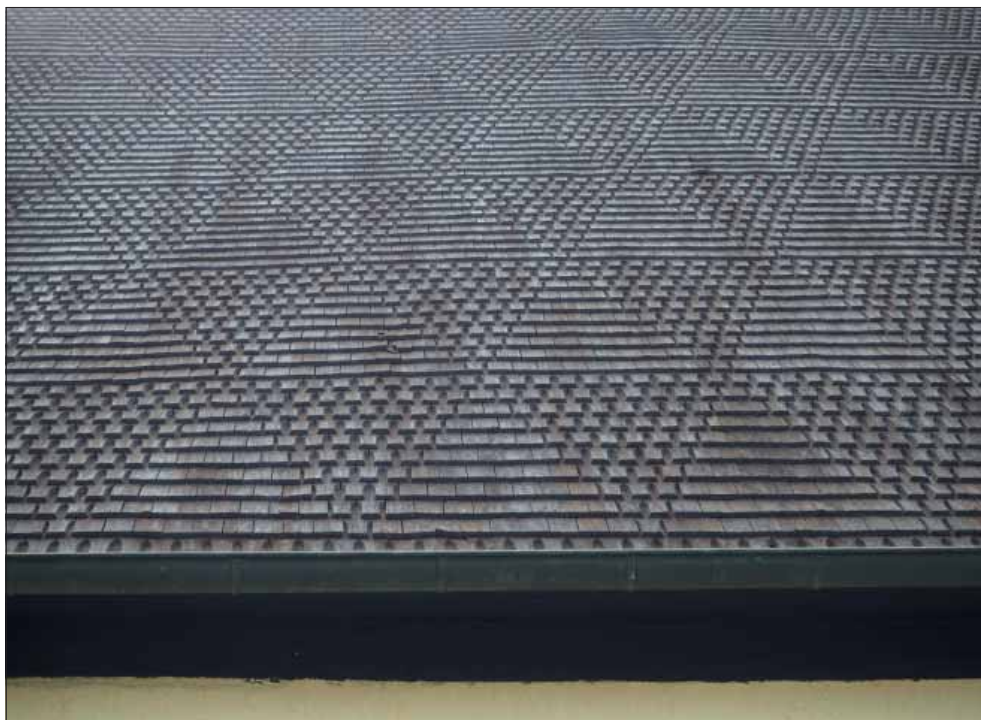
Tuna kyrka. Långhusets norra takfall med mönsterläggning.

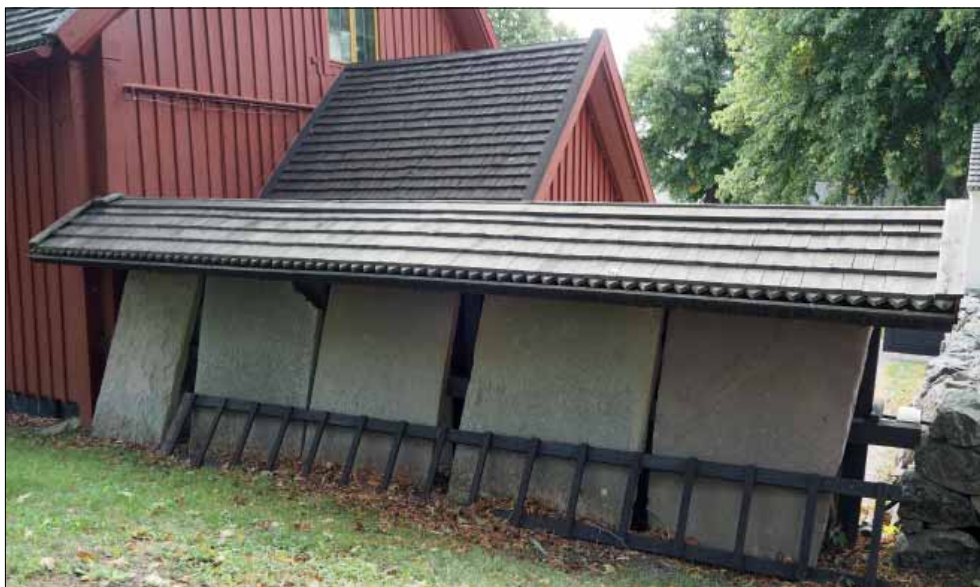
Tunabergs lapidarium. Spåntäckt tak över lapidarium.

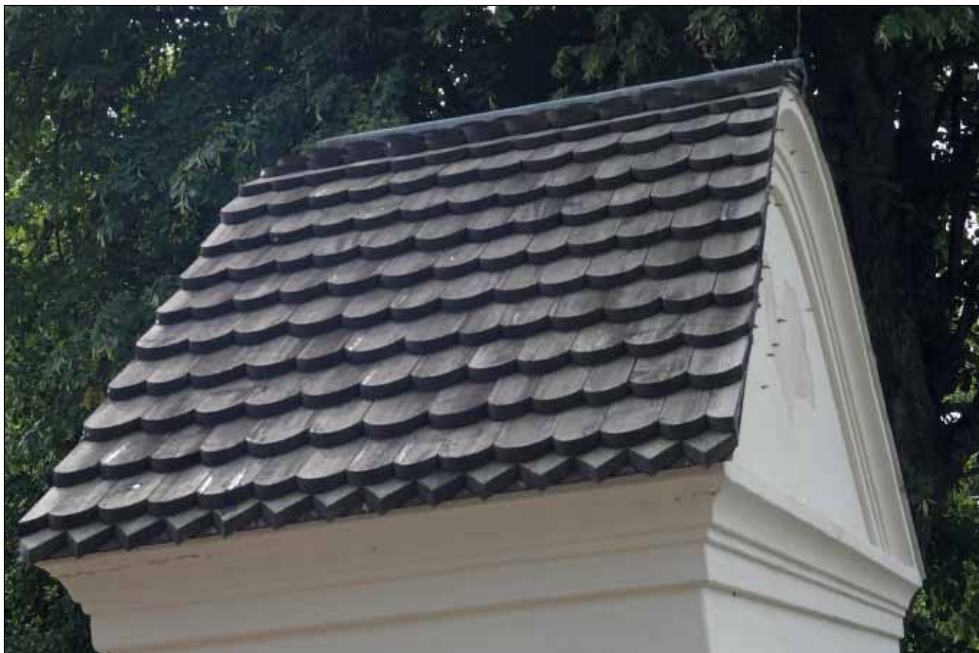
Tunabergs stiglucka. Stigluckan med späntäckt tak.

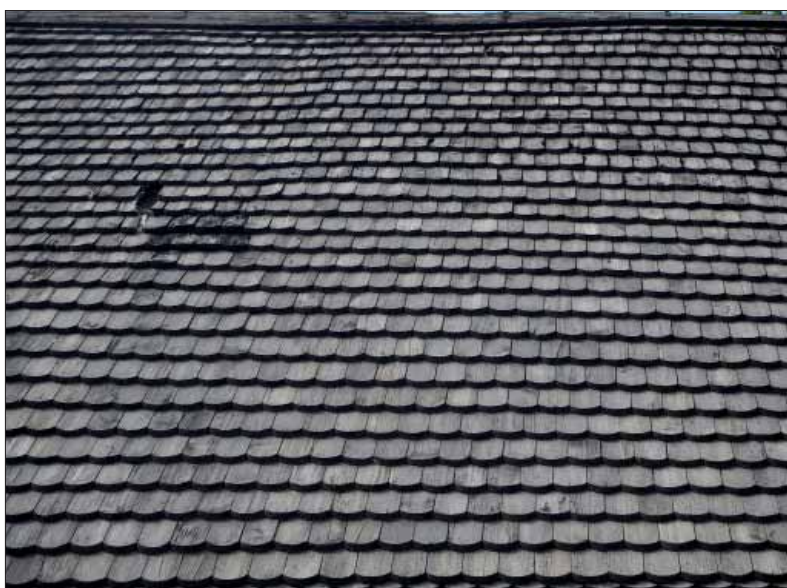
*Vallby kyrka.
Vapenhusets
östra takfall täcks
med rundade spån.*

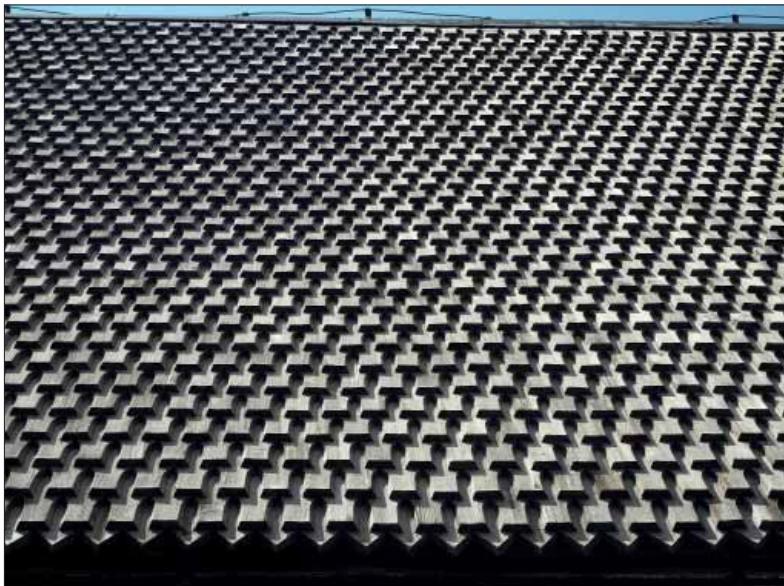
*Vansö kyrka.
Långhuset
södra takfall.*

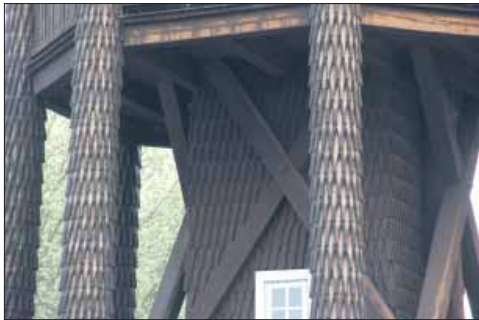
Västermo klockstapel. Spånklädda stolpar och fasad.

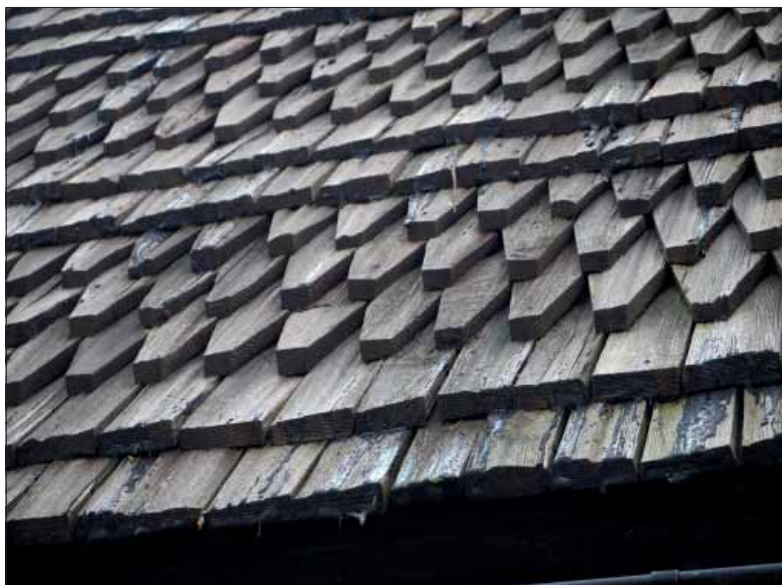
*Ytterselö kyrka.
Mönsterläggning
på sakristians
västra takfall.*

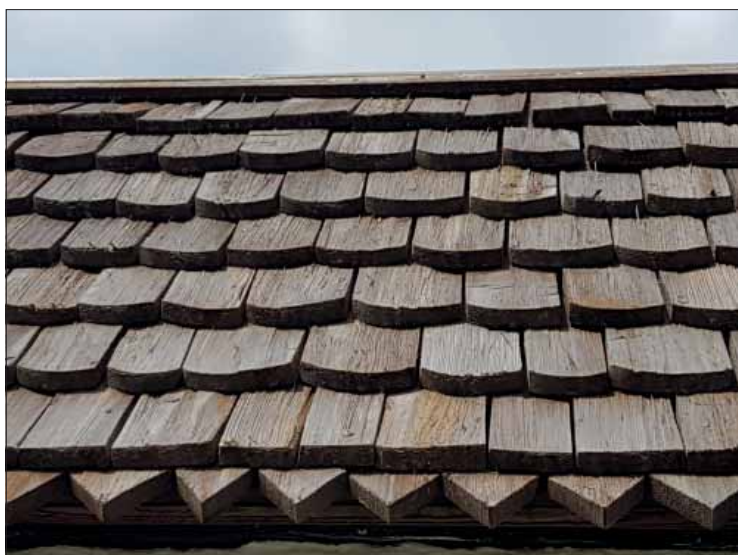
Åkers stigluckor. Spåntäckning på västra stigluckans tak.

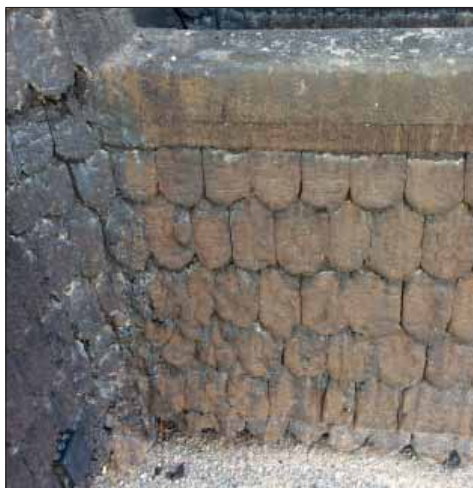
Almby klockstapel. Spånen på syllan har ett mycket tjockt och intakt tjärskikt.

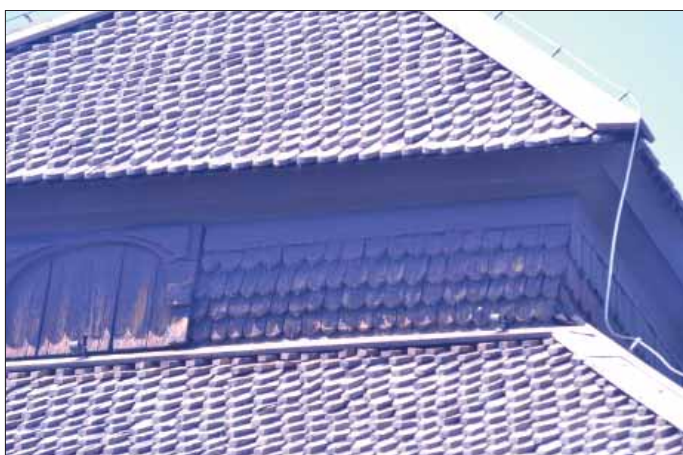
*Glanshammars kyrka. Detalj
av fasadpartiet mellan säteri-
takets båda takfall. Här är
spåntäckningen av hög ålder
med tjärskiktet bibehållet.*

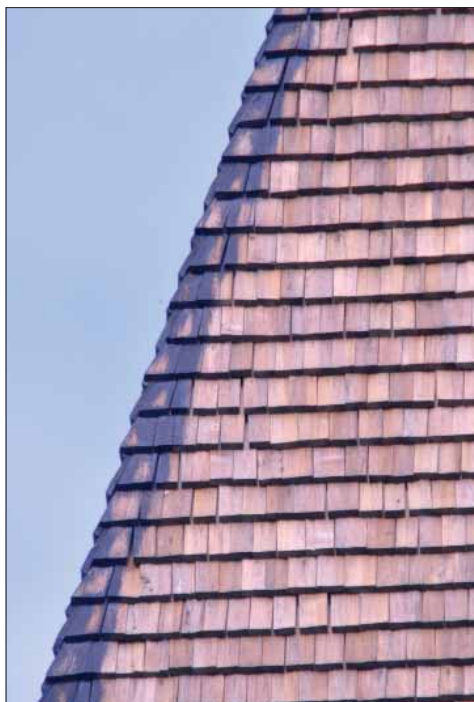
Hardemo kyrka. Vid inventeringstillfället i juni 2018 återfanns tjärrester endast vid takfallens brytningar, trots att spånen var nylagda och nytjärade.

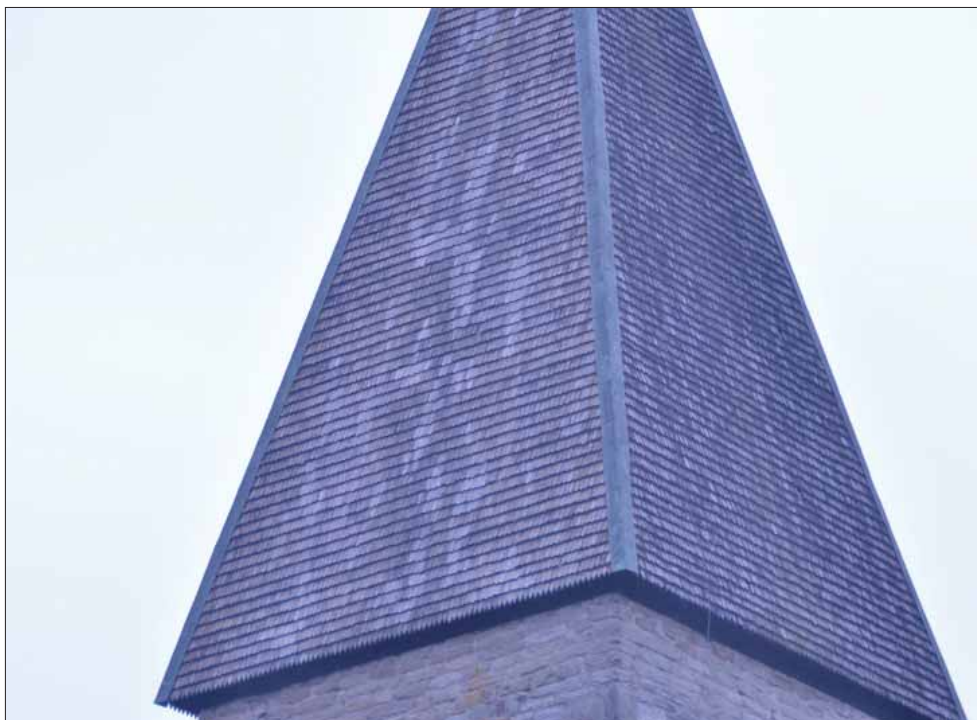
Mosjö kyrka. Norra takfallet bevarar en äldre spåntäckning av okänt datum.

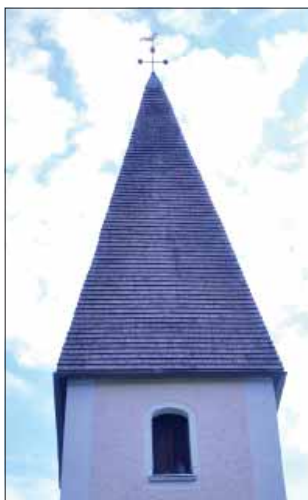
Norrbyås kyrka. Den äldsta spåntäckningen finns i väster. Här är också tjärrester synliga.

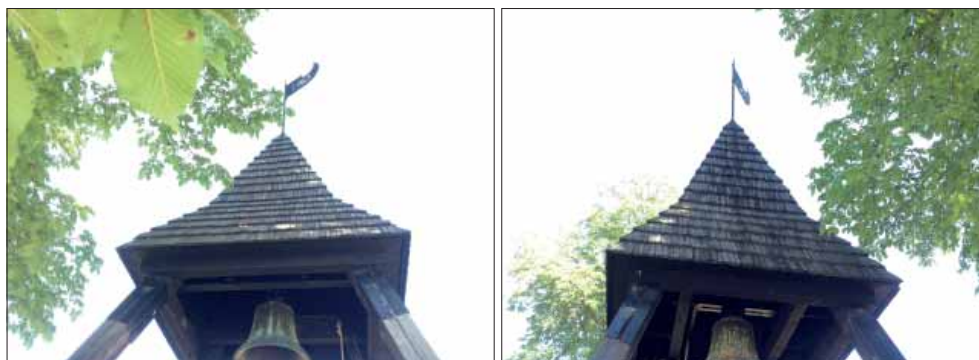
Ramundeboda klockstapel. Klockstapelns spån är raka och mycket smala (t.v.). På takfallets västra sida finns synliga tjärrester (t.h.).

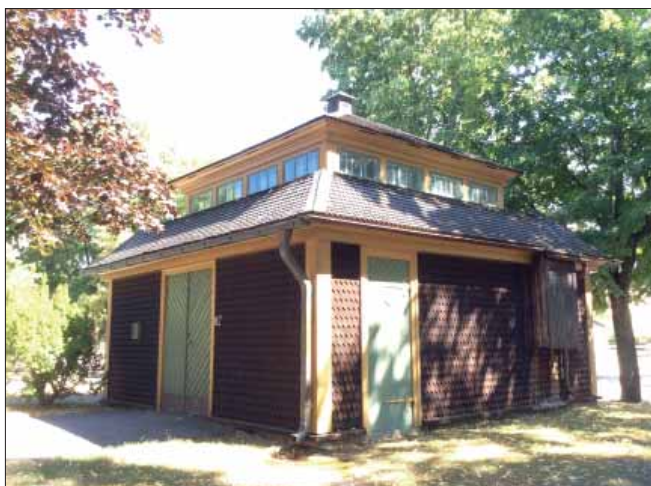
Ramundeboda bårhus. Bårhusets tak och fasader är klädda med spetsiga spån.

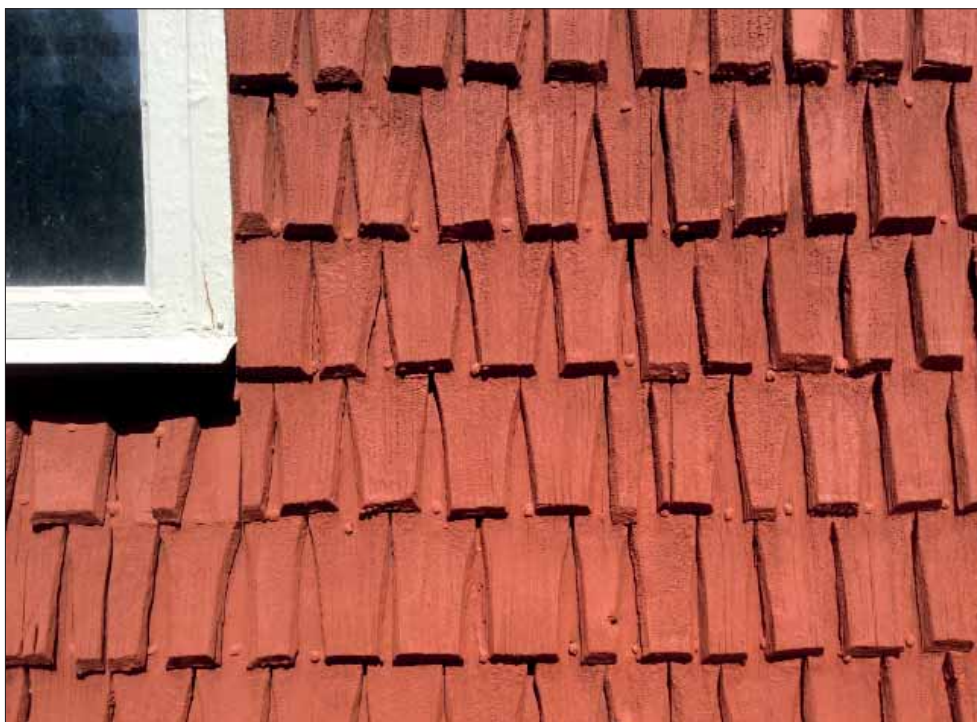
Skagershults gamla kyrka. Fasadspånen är av hög ålder och har synlig infästning.

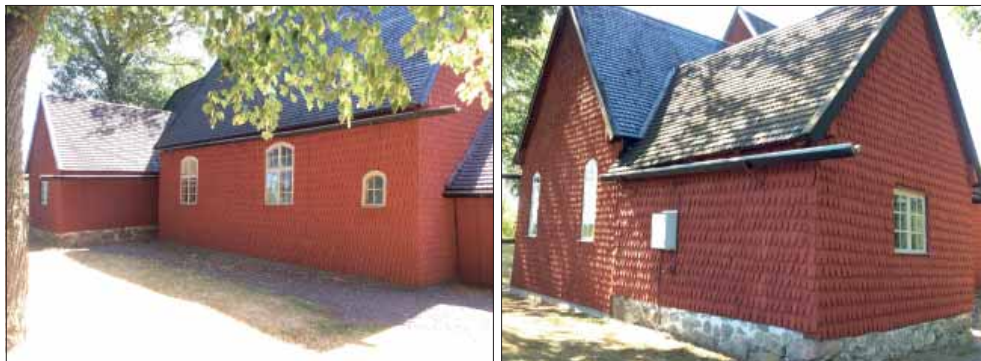
Skagershults gamla kyrka. Kyrkan sedd från nordväst (t.v.). Sakristian sedd från nordöst (t.h.). De norra fasaderna har spån av hög ålder över stora välbevarade sammanhängande ytor.

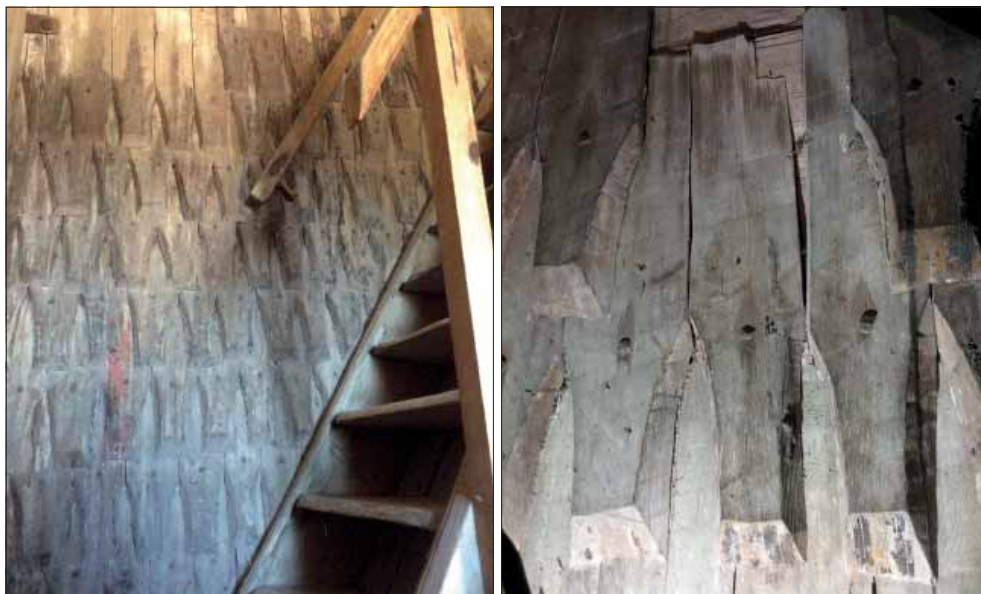
Skagershults gamla kyrka. Vapenhuset rymmer invändigt en äldre spåntäckning på långhuset, tillkommen före 1750-talet då vapenhuset byggdes.

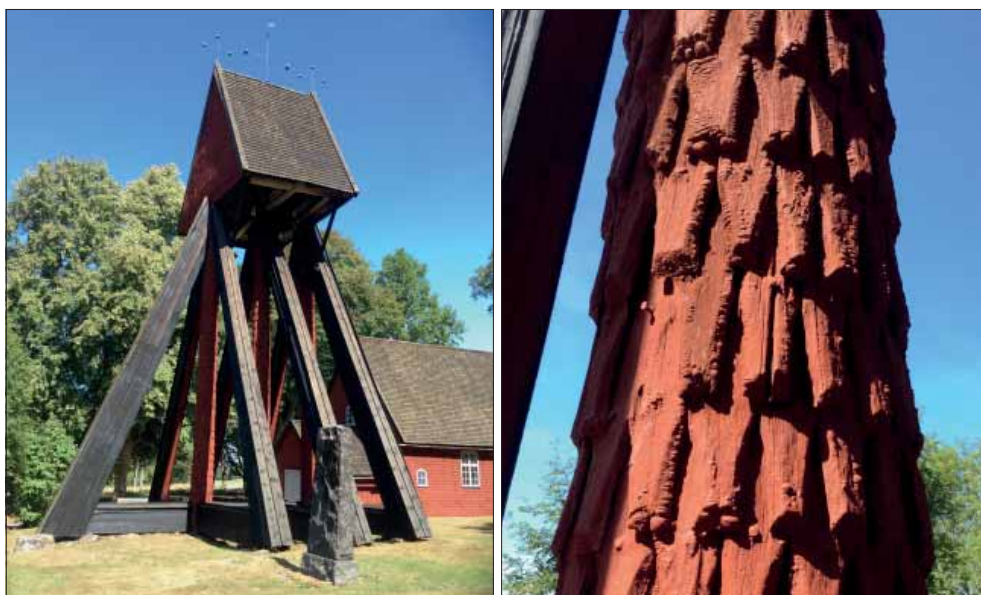
Skagershults klockstapel. Hjärtstolparnas näbbspån är av hög ålder. Möjligen rör det sig om originalspånen från byggnadstiden. Huvens fasader har rundade spån av hög ålder, mönsterlagda nedtill.

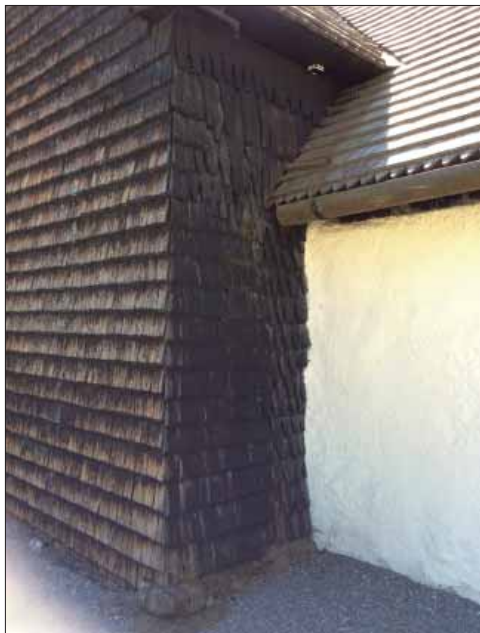
Tångeråsa kyrka. Koret sett från nordöst. Spånen är raka med ett tjockt tjärskikt som delvis är borta.

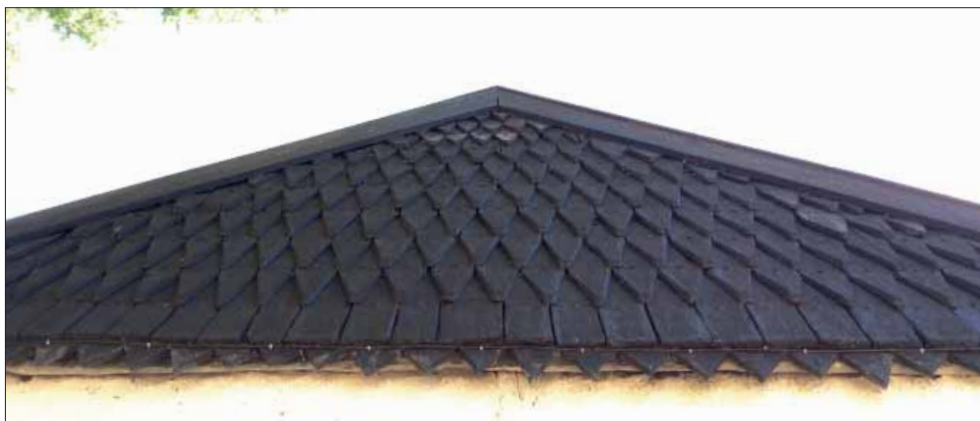
Tångeråsa kyrka. Fasadspånen på sakristians nordsida är mycket gamla och härrör möjligen från medeltiden.

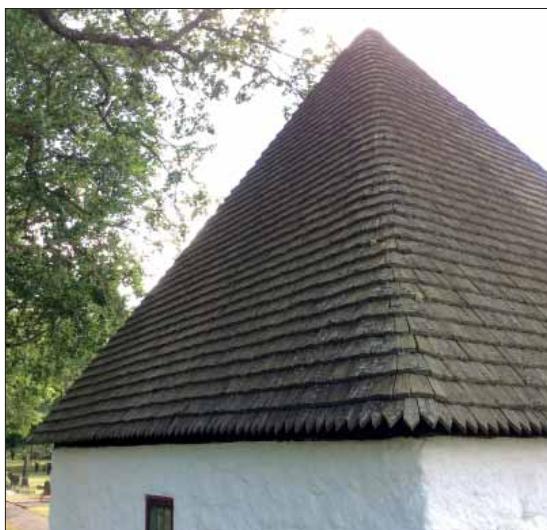
Tångeråsa gravkapell. Gravkapellet sett från öster. Takfallens hörn är lagda med runda hörn i solfjädertäckning.

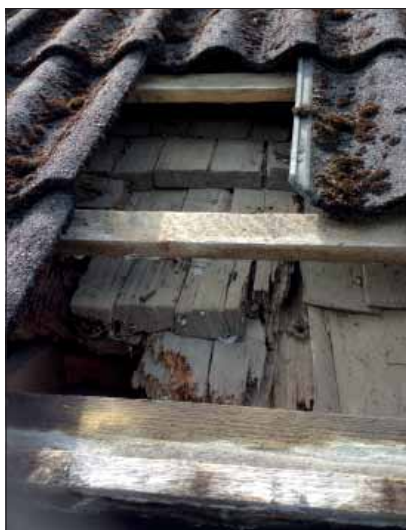
Tångeråsa bårhus. Bårhusets tegeltak har en äldre spåntäckning under.

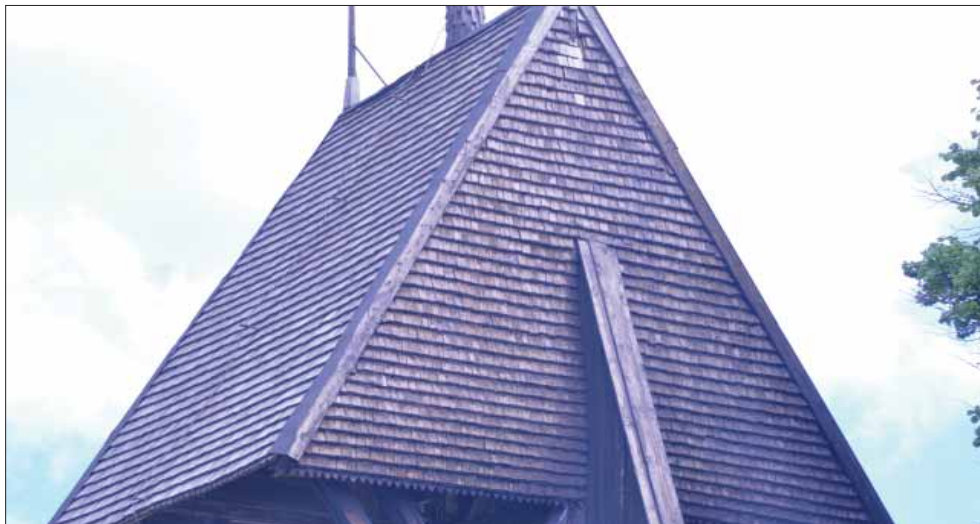
Tångeråsa klockstapel. Klockstapelns huv är i sin helhet spåntäckt. Fasaderna har gamla spån med tjocka tjärskikt med rester av rödtjära medan taket har en yngre spåntäckning.

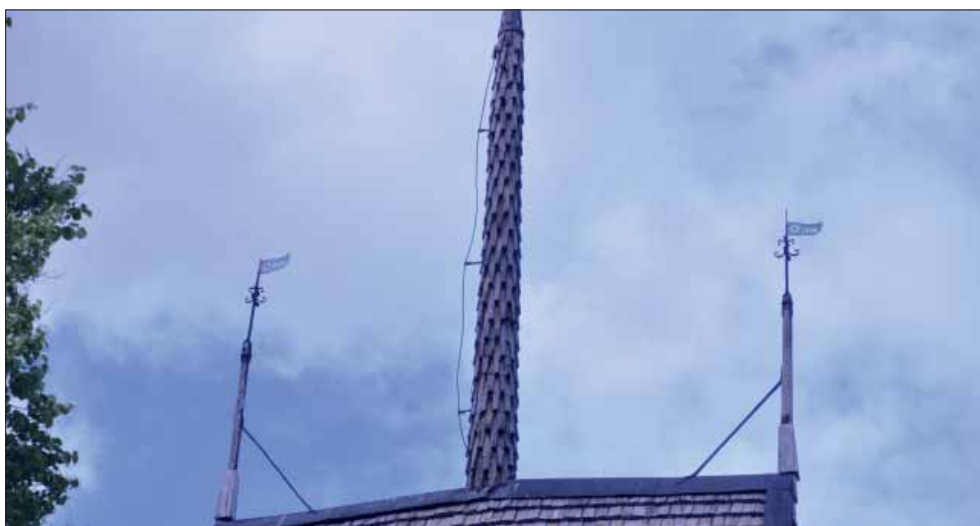
Tångeråsa klockstapel. Klockstapelns spira har nåbbformade spån som uppvisar rester av rödtjära.

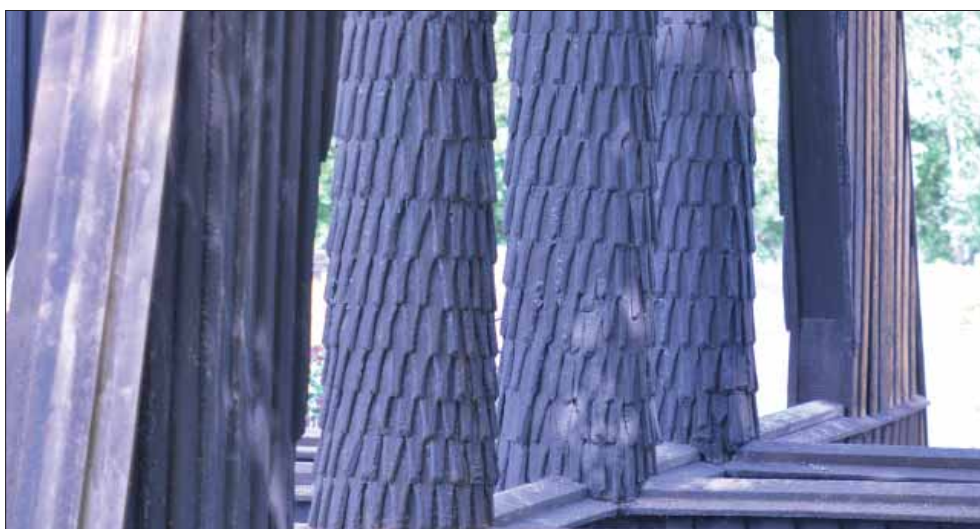
Tångeråsa klockstapel. Klockstapelns hjärtstockar är i sin helhet huggna och täckta med mycket tjocka tjärskikt. Spåntäckningen är mycket gammal och innehåller möjligtvis originalspån.

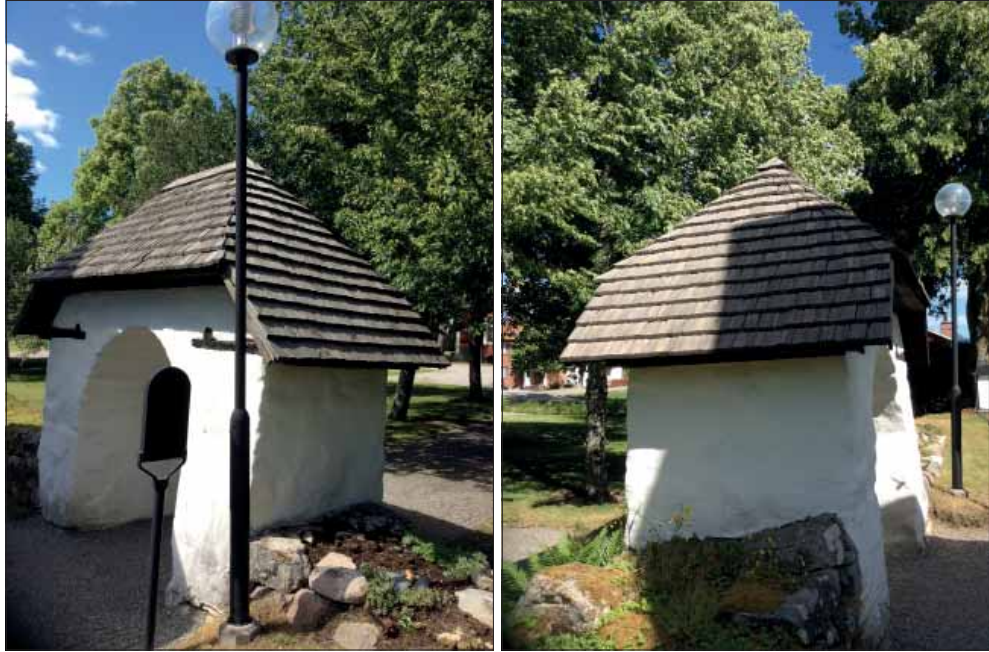
Täby stiglucka. Stigluckan uppfördes på 1760-talet med valmat spåntäckt sadeltak. Spånen är raka med kluven ovalsida.

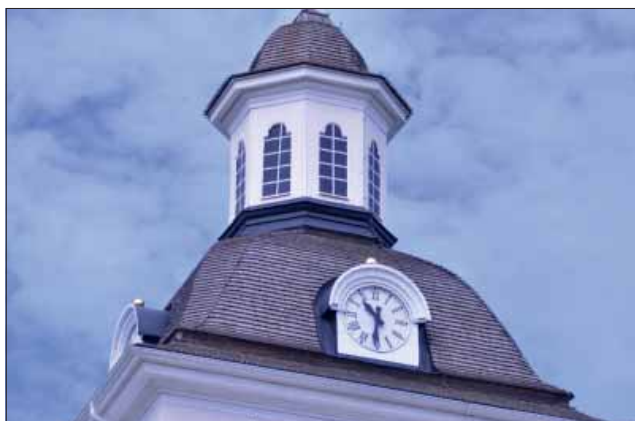
Viby kyrka. Kyrkans torn har återfått spåntäckningen efter att takmaterialet på 1980-talet ändrades till plåt.

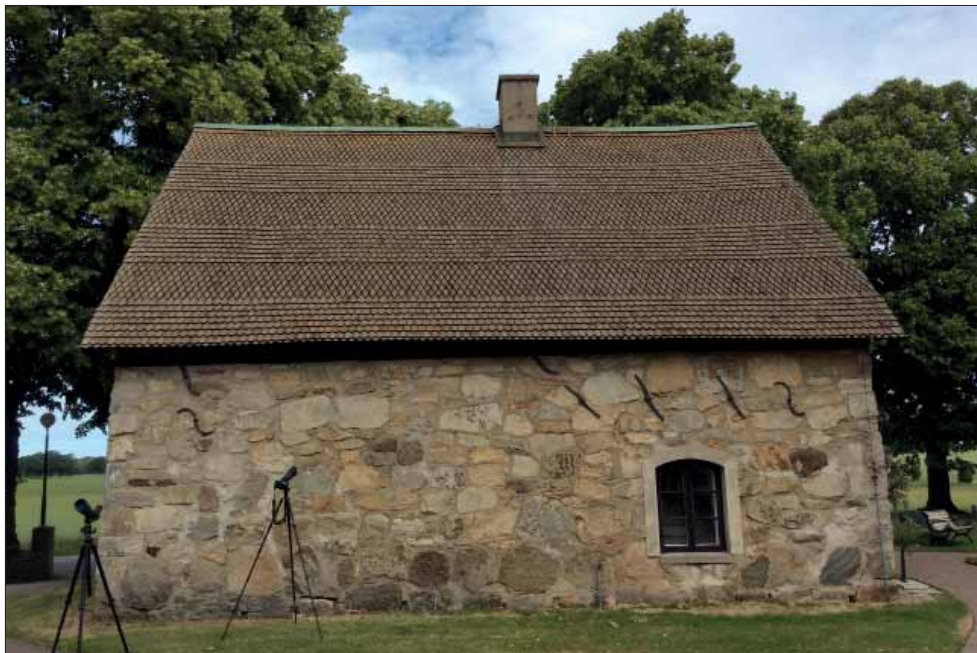
Viby bårhus. Bårhuset, det före detta sockenmagasinet, har mönsterlagt spån liksom kyrkan. Foto från söder.
