Västerås domkyrka

Ombyggnad i dess sydvästra del

Antikvarisk rapport

Kv. Domkyrkan 1
Västerås domkyrkoförsamling
Västerås kommun
Västmanland

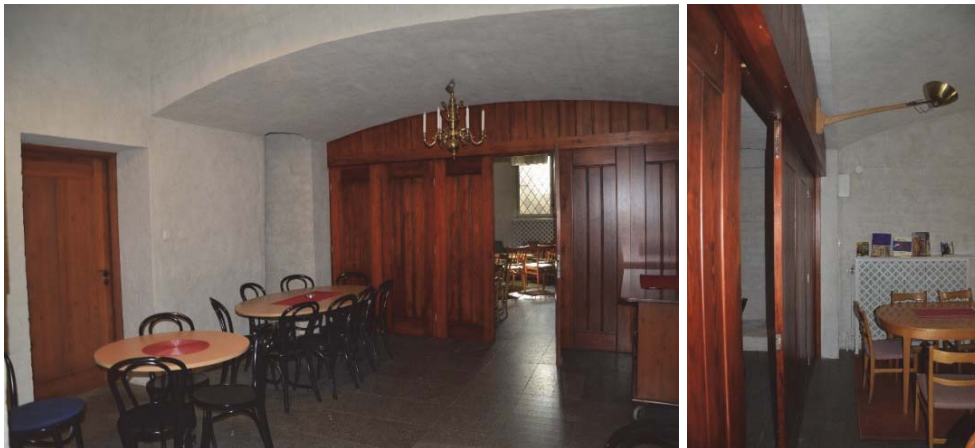
Figur 11. Hissen kommer att placeras där vickväggen möter östra väggen.

Figur 12. Nisch, som ansas till vänster om vickväggen, jämför nisch figur 9.

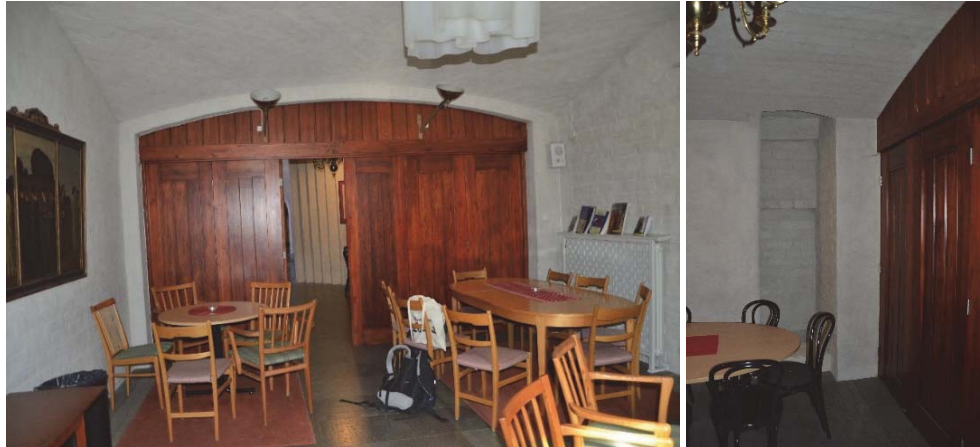
Figur 13. Sigilrummet före åtgärder, sett mot norr.

Figur 14. Den planerade hissen kommer att hamna i bildens bögra del. Jämför nisch figur 9.

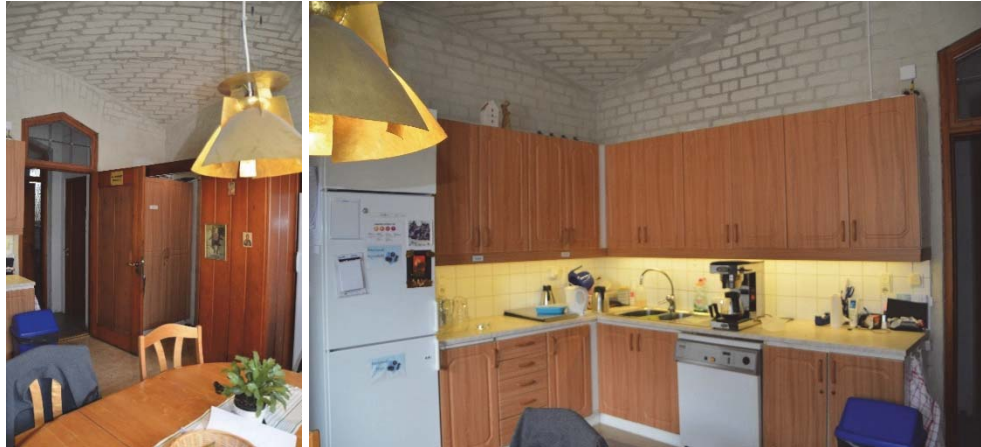
Figur 24. Valv och omklädningshytt i personalrummets sydöstra del. Hytten är troligen från sent 1970-tal.

Figur 25. Köksinredning i rummets nordöstra del.

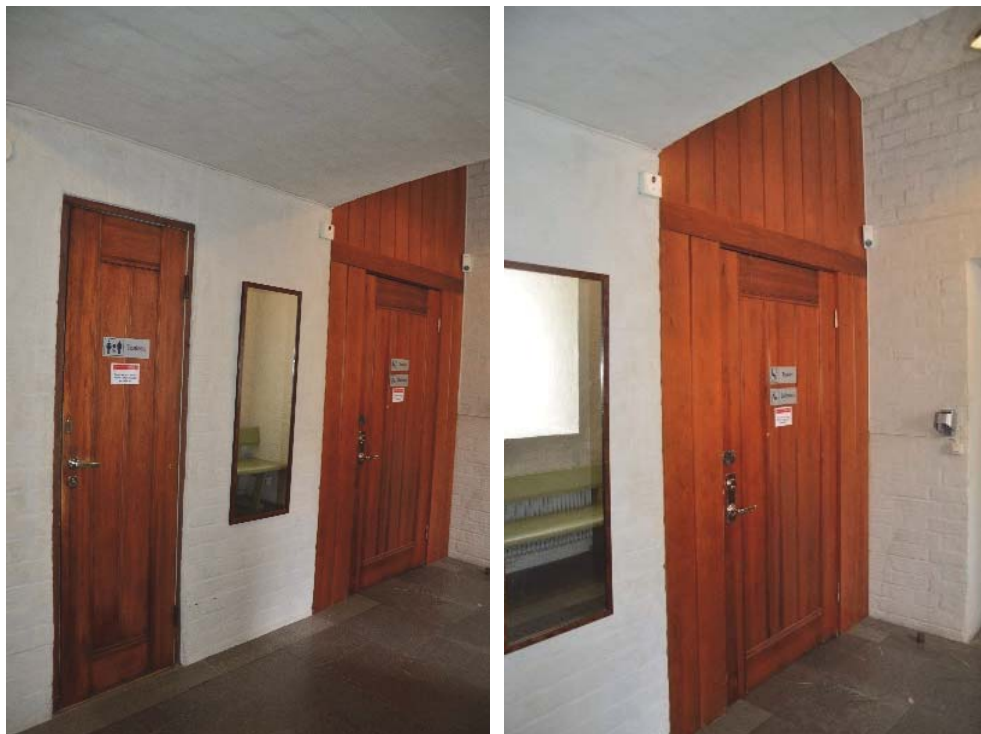
Figur 26. Dörrar in till de befintliga toaletterna.

Figur 27. Träpartiet har tillkommit senare då kapprummet omvandlades till RWC.

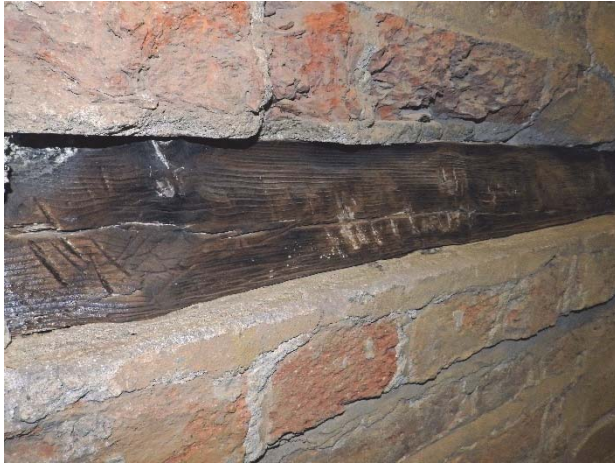
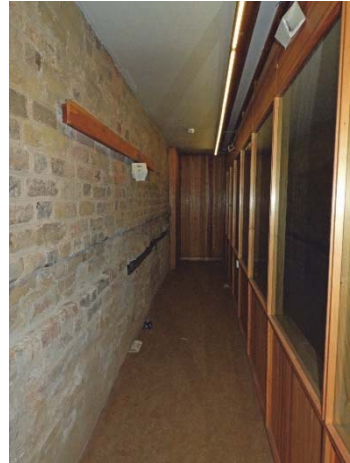
Figur 43. Inmurad, brandskadad bjälke i medeltida murverk, övre entresolplan.

Figur 44. Tömd monter i övre entresolplan sedd mot öster.

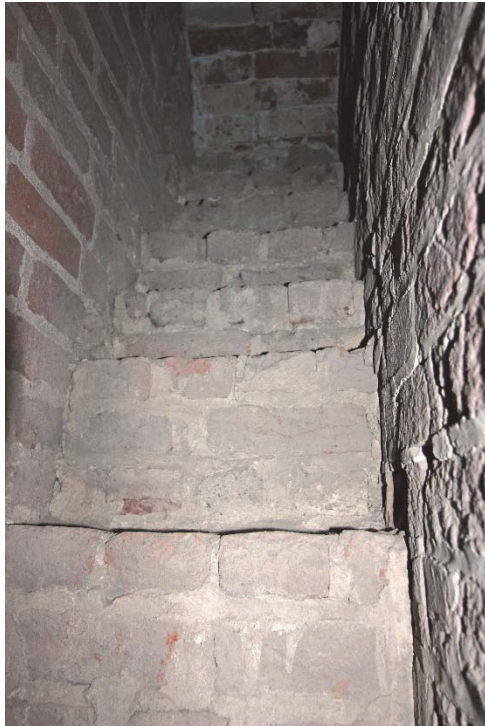
Figur 49. Den bevarade tornttrappan

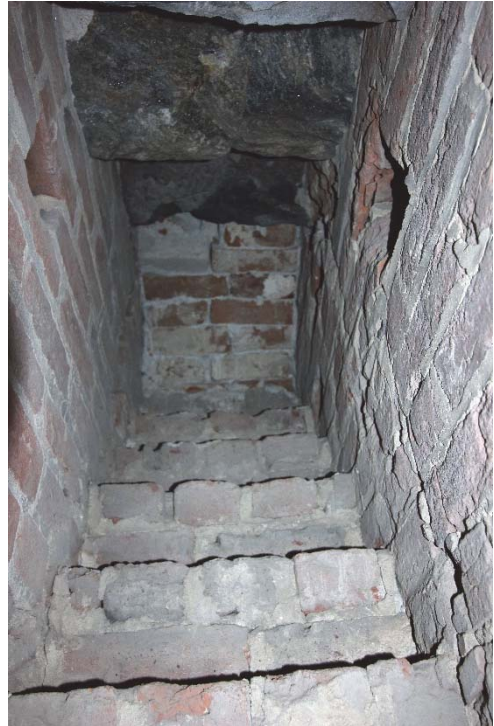
Figur 50. Den bevarade tornttrappan.

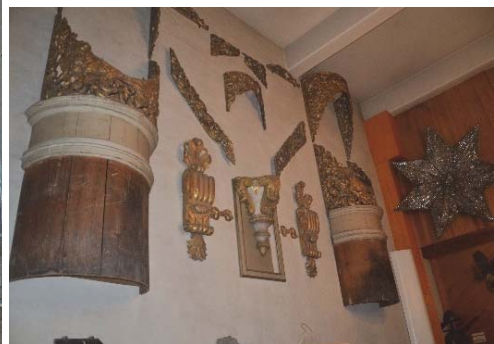
Figur 52. Monteringen av delar från en äldre orgelfasad, Cabmanorgeln från 1700-talet, innebar att det fanns en mängd äldre infästningar i västra väggen.

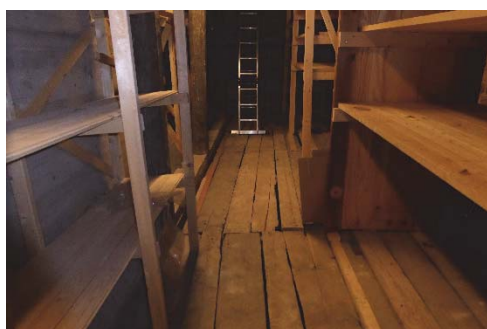
Figur 63. Löst liggande golvvirke på plan 4, norra sidan mot väster, före åtgärder.

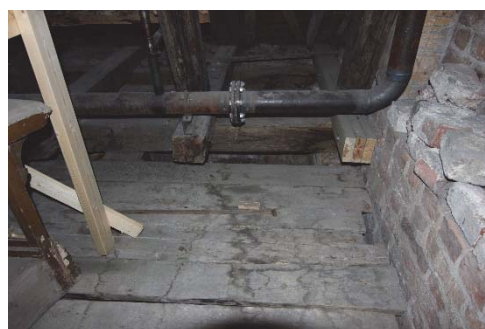
Figur 64. Figur. Löst liggande golvvirke på plan 4, sydvästra hörnet mot söder, före åtgärder.

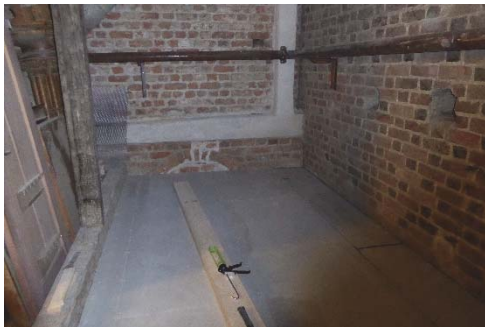
Figur 67. Nordvästra hörnet efter borttaget trägolv. Befintligt betongbjälklag och ventilationskanal. Observera spåren efter en igensatt, välvd öppning i det västra murverket. Medeltida murverk till höger (norr) och till större delen något nyare murverk rakt fram (väster).
 Figur 68. Takstolar sett mot öster.

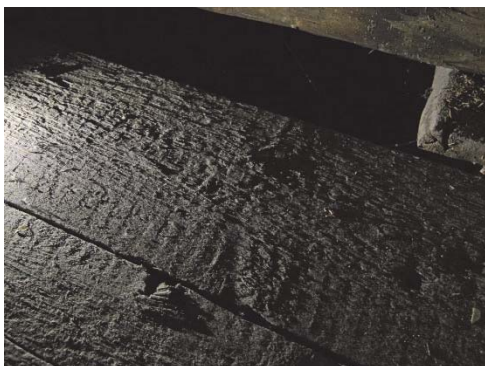
Figur 69. Enstaka äldre bräder i golvet med spår efter kransågning.
 Figur 70. Löst liggande golv sett mot söder. Läge för behuggen bräda.

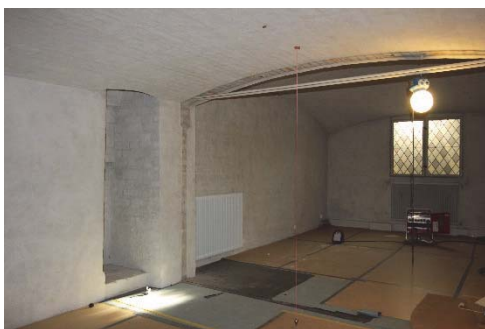
Det tidigare väntrummet och sigillrummet delades före ombyggnaden av med en vikkvägg av träpanel. Denna hade sannolikt tillkommit under sent 1970-tal och tillstånd gavs från länsstyrelsen till att riva denna, utan krav på vidare förvaring av byggnadsdelarna. Rivningen kom att innebära att de befintliga dragstagen som tidigare dolts i vikkväggen blev synliga. De första förslagen till lösning på avväxlingen av valven upprättades med utgångspunkt från Lundbergs konstruktionsritningar för valven. Då det visade sig att konstruktionsritningarna inte överensstämde helt med verkligheten fick planerna revideras.

Bland annat saknades betongbalkar som redovisats på de äldre ritningarna, vilka delvis hade ersatts med dragstag. Skillnaden påverkade inte möjligheten att installera hissen, men innebar att man behövde utföra en omfattande stämpning av valven inför arbetet med håltagning för schaktet. Även utrymmet där nya besökstoletter skulle byggas måste stämpas upp under arbetet för att säkerställa möjligheten att gå uppe på valven under ombyggnation. Över den nya WC-gruppen var endast enstansvalv slagna medan det var ett tvåstansvalv över den nya sakristian. Vad denna skillnad kommer sig av är inte känt.

Figur 72. Tidigare vickvägg har rivits. I valvets övre del syns befintligt dragstag.

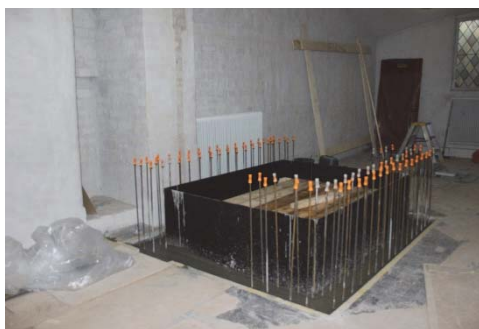
Figur 73. Gjutning av hissgröp.

Grävningen av hissgropan har omfattats av en arkeologisk kontroll. Därefter har bottenplattan gjutits.

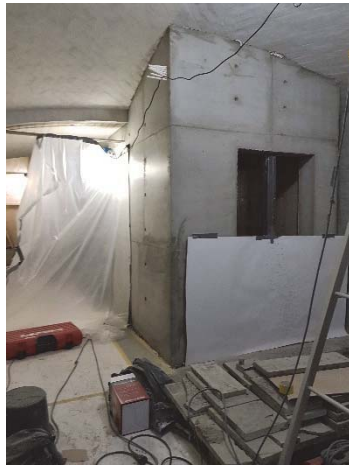
Figur 75. Hissbakt gjutet.

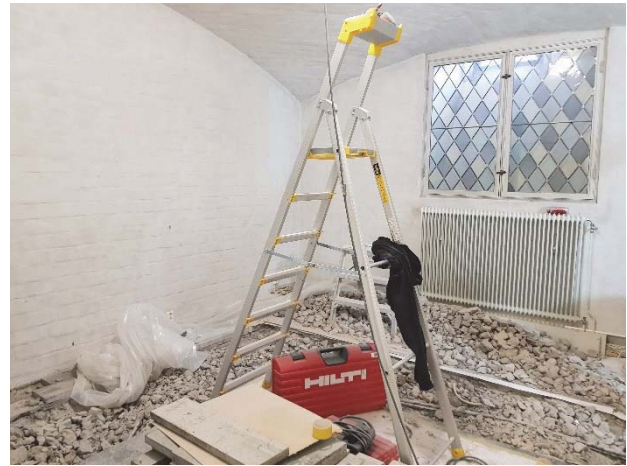
Större delen av golvarbetet kom sig av att avloppet till diskrummet var skadat och inte möjligt att relina. Den antikvariska utgångspunkten var att använda den befintliga håltagningen för att dra ett nytt rör. Så småningom borrades två nya hål genom murverket under golvnivå med diametern 95 mm.

Figur 76. Delar av golvet har tagits upp för att komma åt avloppsstammarna.

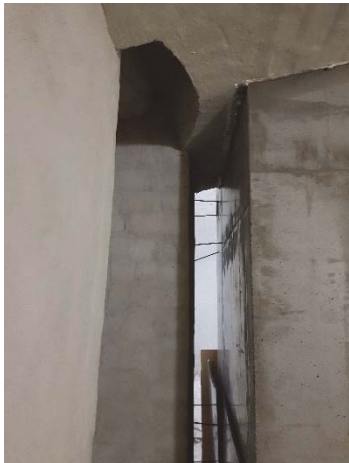
Hisschaktet lämnar ett öppet utrymme mot den äldre muren i öster. Ursprungligen var denna glipa på bottenplan tänkt att sättas igen på ett sådant sätt att spåren/nischen i det äldre murverket till större delen skulle döljas. Av antikvariska skäl ändrades väggdragningen så att utrymmet emellan hisschakt och vägg murades igen med lättbetong längre mot söder. På så sätt blev hela nischen fortfarande synlig.

Figur 79. Hisschaktet lämnar ett öppet utrymme mot den äldre muren i öster.

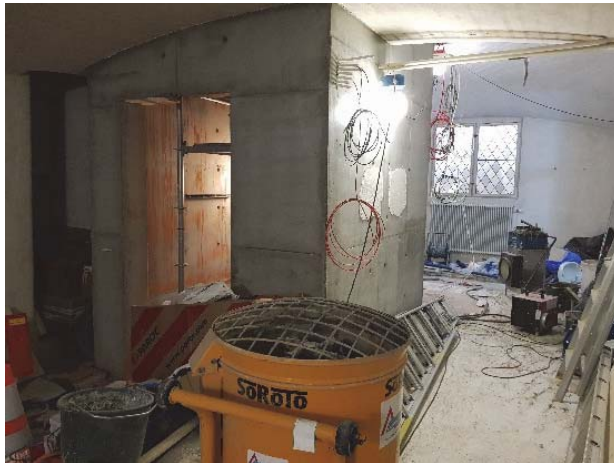
Figur 80. Nytt hisschakt sett mot sydöst.

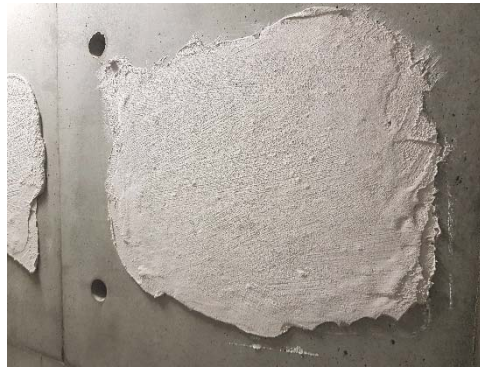
Figur 82. Prov på putsyta inför omputsning.

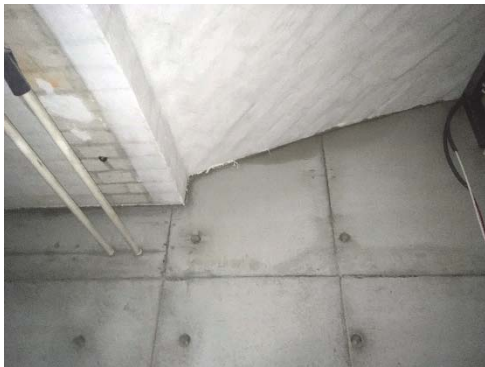
Figur 83. Anslutning valv i vestibul, mot hisschaktets västra vägg. Befintligt dragstag.

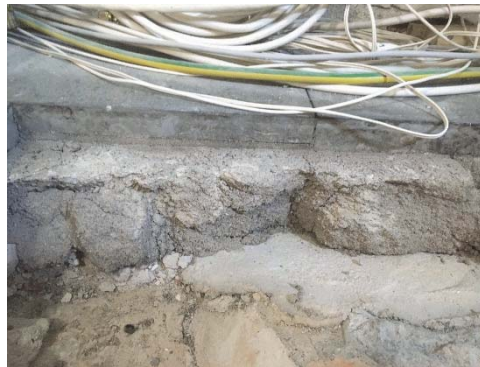
Kalkstensgolvet är ofogat och ligger sedan tidigare i ett lager av så kallad cementsand. Återläggning har utförts på samma sätt för att undvika sprickor, vilket skulle kunna uppstå om underlaget skiljer sig åt mellan olika delar. Det har även varit en viktig antikvarisk utgångspunkt att möjliggöra framtida upptagning av kalkstensplattor.

Figur 84. Kalkstensgolvet ligger i en porös cementsand över den gjutna betongen.

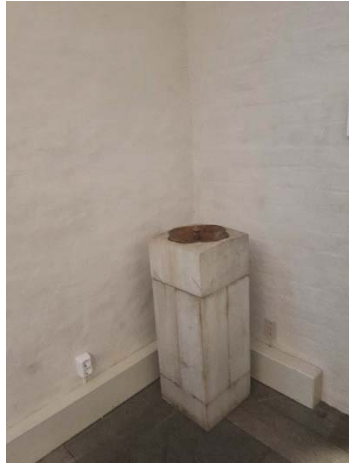
Figur 85. Piscinan flyttad till sin nya plats.

Piscinan har flyttats från den tidigare sakristian till den nya och där placerats i den sydvästra hörnet. Monteringen mot golvet är utförd med dubb, lika tidigare utförande. Konstruktionen har försetts med vattenlås.

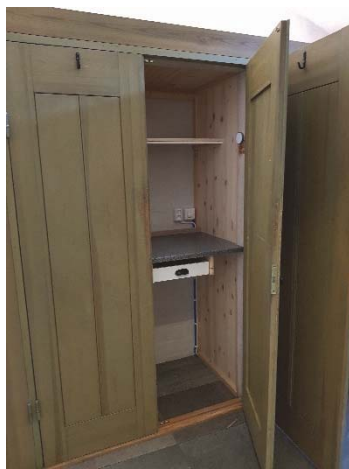
Figur 87. Ny arbetsplats i den sektion som tidigare inrymde kassaskåp.

Även delar av Lundbergs platsbyggda skåpinredning från den tidigare sakristian har, i enlighet med länsstyrelsens beslut, flyttats till dess nya plats utefter den nya sakristians östra vägg. Inredningen har fått anpassas något efter sin nya plats. Bland annat har en arbetsplats inrymts inne i skåpet och en öppen hylla har tillkommit i norr.

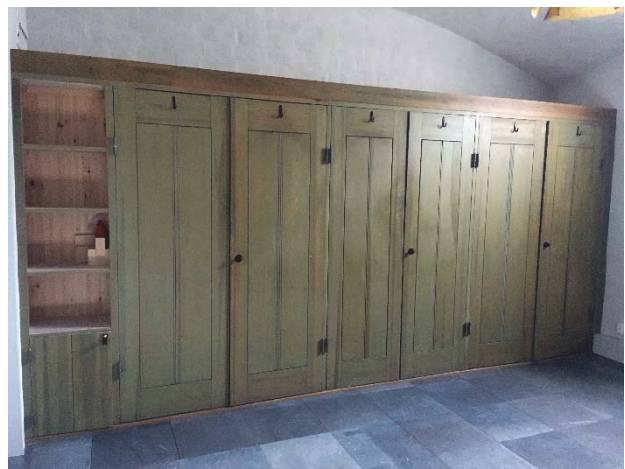
Figur 88. Flyttade skåpsektioner från sakristian.

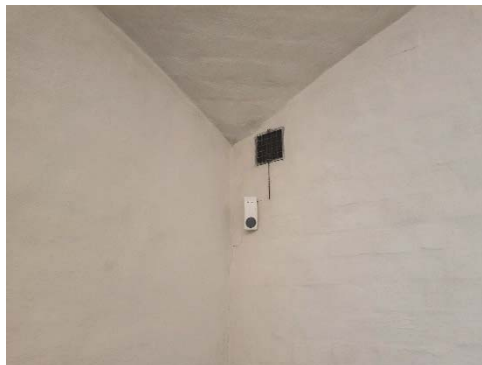
Figur 89. Äldre ventilationsgaller bevarat. Befintlig rörelsedektor återmonterad.

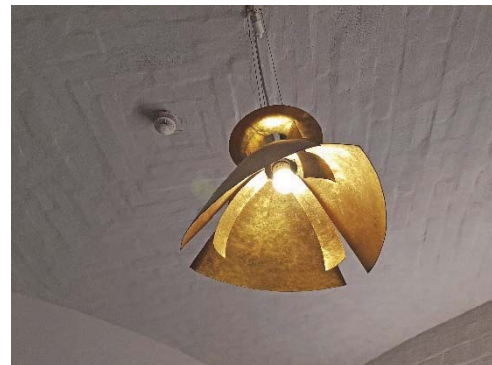
Figur 90. Håltagning har utförts i valvet för ny placering av rökedetektor och för armatur för att slippa klamring på vägg och valv. Den av Lundberg ritade armaturen har flyttats från tidigare personalrummet till den nya sakristian.

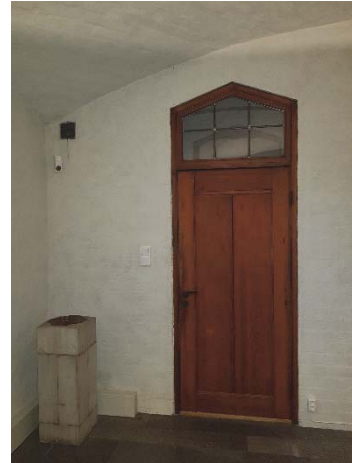
Figur 92. Bevarat dörrparti mot väster.

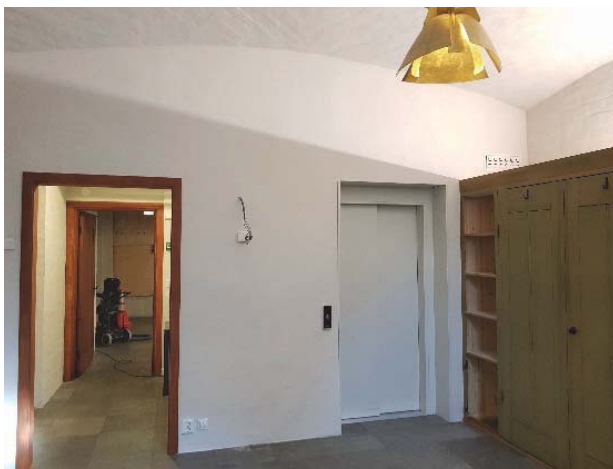
Figur 93. Hissen sedd från söder, nya sakristian.

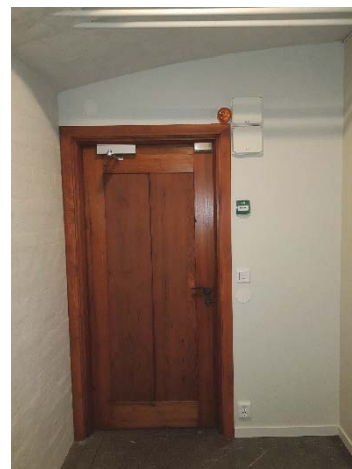
Figur 94. I passagen mellan nya sakristia och vapenbus har ett av Lundbergs dörrpartier återanvänts. Tidigare mellan passage och personalrum.

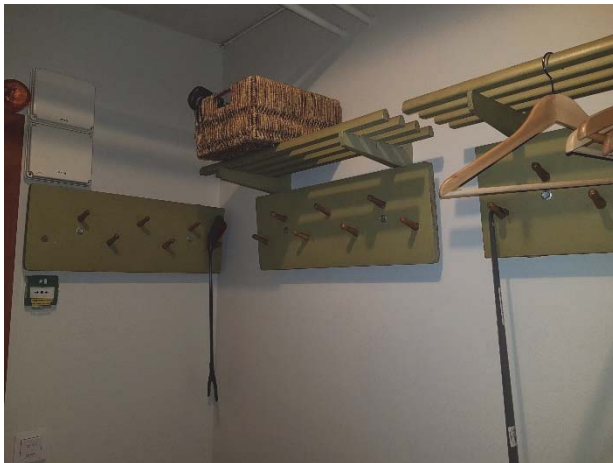
Figur 95. Lundbergs kapphängare återanvända i passagen. Dels från f.d. sakristian och dels förrådsställda från äldre kapprum (med hyllor).

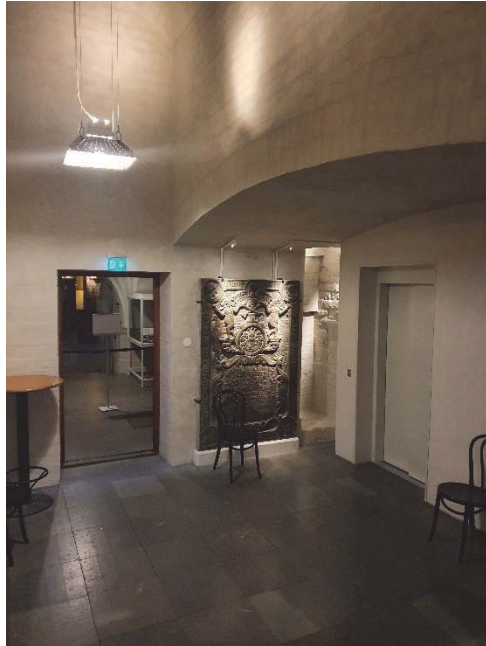
Figur 97. Nischen vid hisschakt bevarad synlig i rummet. Ny belysning. Gravhäll flyttad från vapenbusets golv till östväggen bredvid hissen. Foto: Johan Soblberg.

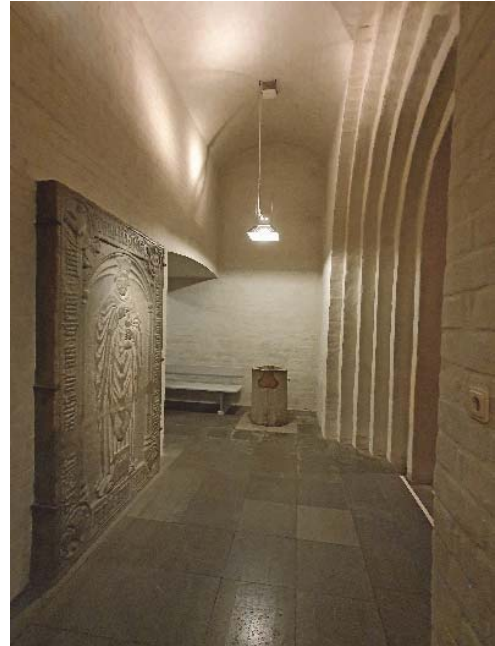
Figur 98. Befintliga armaturer i gången har försetts med ny upplightbelysning. Foto: Johan Soblberg.

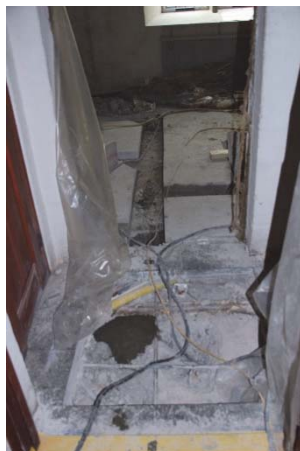
Figur 99. Befintligt kalkstensgolv i den tidigare passagen mellan sigilrummet och personalrummet (130D).

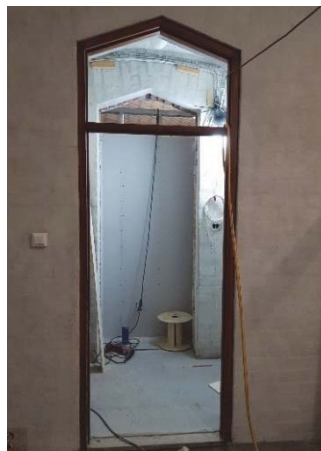
Figur 100. I bakgrunden syns igensättning av tidigare dörröppning (igensättning mellan 130D mot 131A). Dörren flyttad till sakristian.

I den tidigare passagen har dörröppningen mot det tidigare personalrummet, nya wc-gruppen, satts igen. I igensättningen har köksskåp med arbetsbänk inrymts. Det tidigare förrådsutrymmet i söder (130E) har delvis utnyttjats som teknicschakt. Detta har inneburit håltagning i taket, samt montering mot sydvägg.

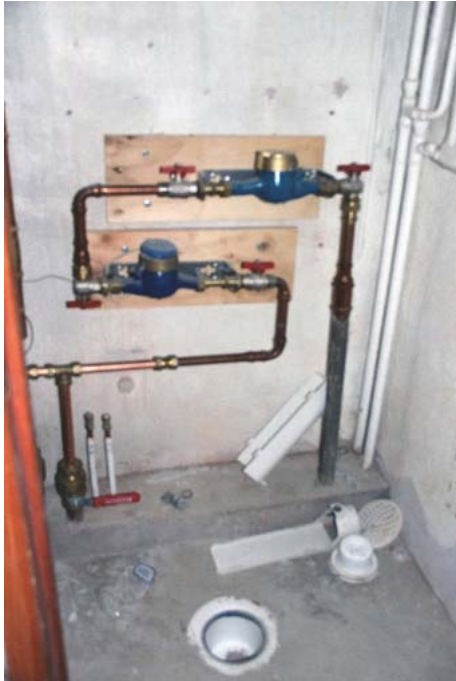
Figur 102. Påbörjad installation i nytt teknikutrymme (130E).

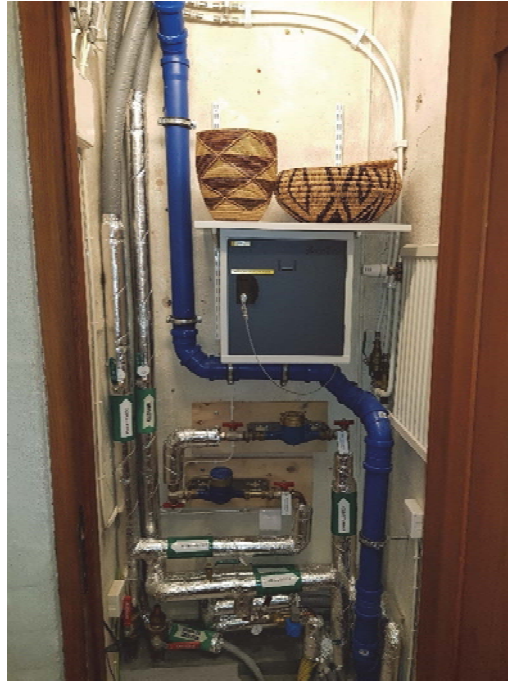
Figur 103. Färdig installation i nytt teknikutrymme (130E).

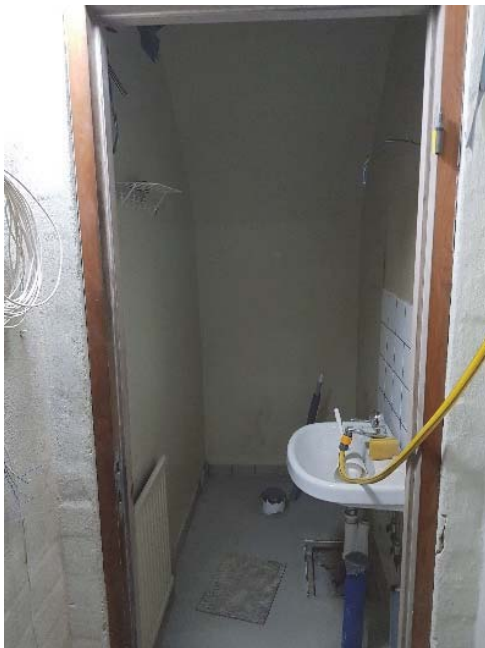
Figur 104. Personaltoalett under ombyggnad.

Personaltoaletten har förnyats. Kaklet har målats med anledning av att man hade misstankar om att det kunde finnas asbest i befintligt kakelfix.

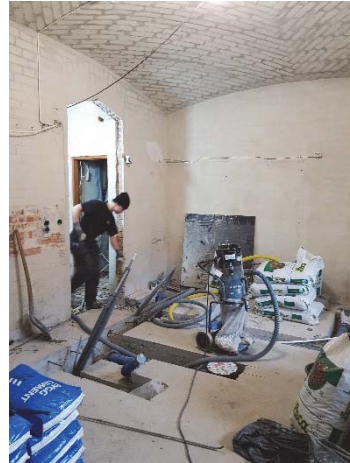
Figur 109. Dörrkarm demonterad. Golvet är delvis uppbilat för avloppsdragning.

Det avlopp som löper i nord-sydlig riktning i kyrkans västra del ligger på ett djup om cirka 1,5 meter, vilket innebar att det var svår genomförbart att koppla på det nya avloppet på befintligt rör. Man skulle i så fall få gräva en så stor grop att väggar, och i förlängningen även valv, skulle äventyras. Nytt avlopp behövde istället läggas ytterligare än tidigare avlopp och kopplas på vid någon punkt. En ny håltagning, 180 mm i diameter, och har därför utförts genom yttermuren på rummets södra sida för dragning av ny avloppsstam. Tillstånd till detta har givits av länsstyrelsen och arbetet har följts av en arkeologisk schaktningsövervakning. Hädanefter kommer den äldre avloppsledningen endast utnyttjas för den utslagsback som kvarstår vid skattkammaren samt för dricksfontänen i vapenhuset. Övriga installationer har kopplats till det nya avloppet.

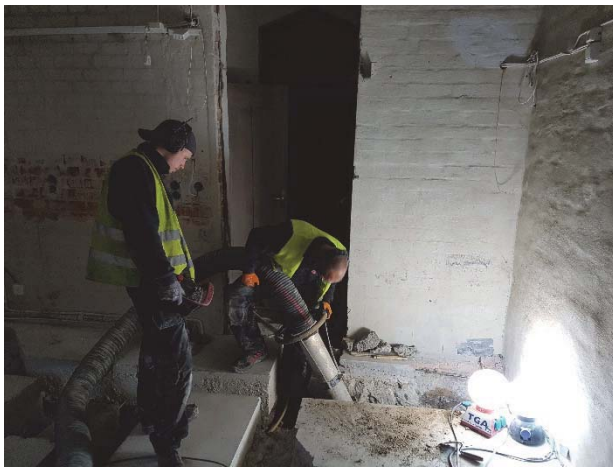
Figur 110. Utsugning av massor i nytt schakt för avlopp. Foto: Jonas Ros.

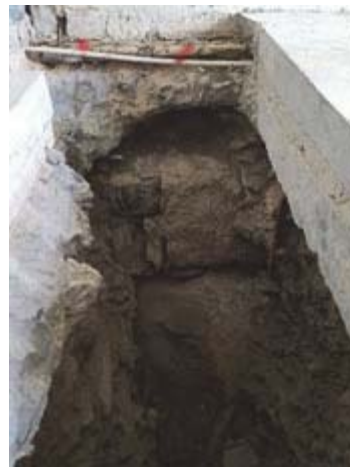
Figur 111. Nytt schakt för avlopp. Foto: Jonas Ros.

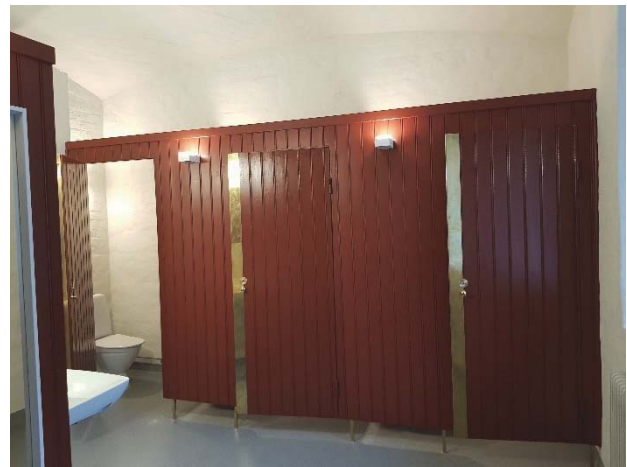
Figur 117. Dörrar till övriga WC med mässingsred.

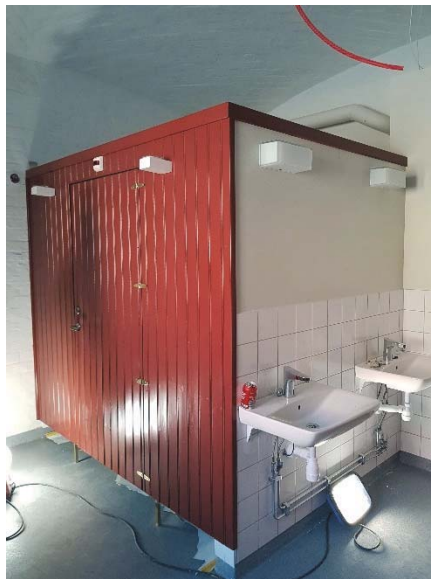
Figur 118. Handfat. Gångjärnen i mässing som syns på bilden var för veka och byttes därför senare till stabilare standardgångjärn som målades in i kulör med dörren.

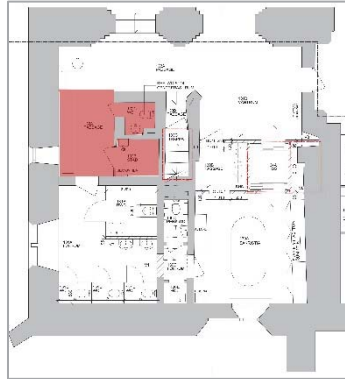
Figur 120. Rum 132C toalett före åtgärd.

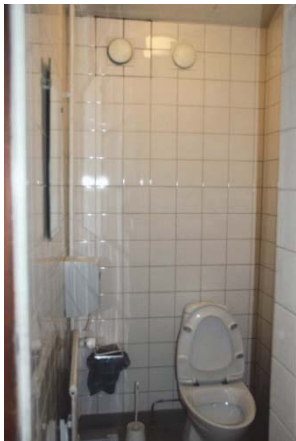
Figur 121. Rum 132C toalett med delvis upptaget golv.

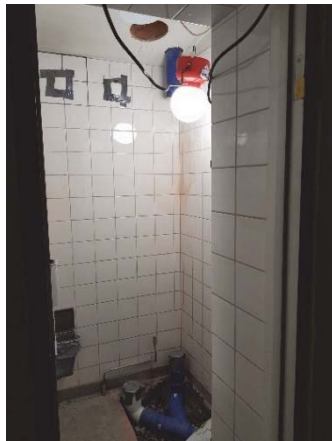
Figur 122. Rum 132C toalett med ny ventilationskanal.

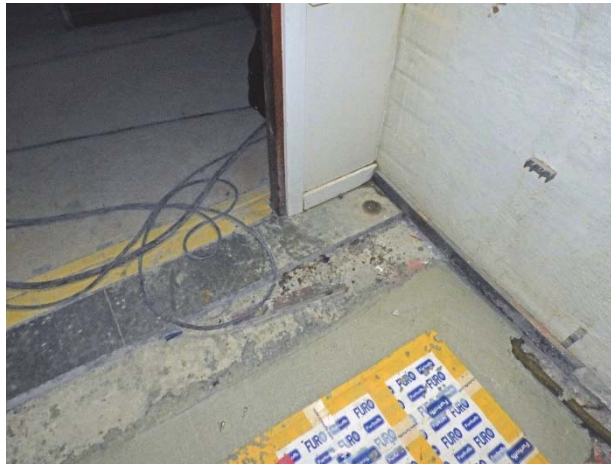
Figur 124. Kalkstensgolv borttaget nästan fram till dörrkarm.

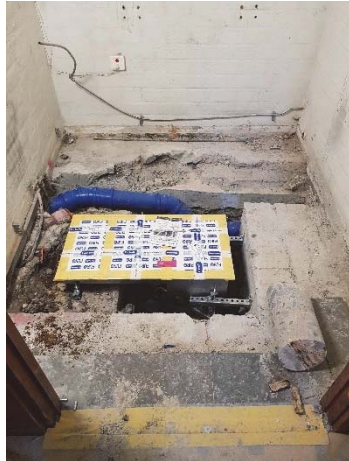
Figur 125. Ny golvbrunn I 132B

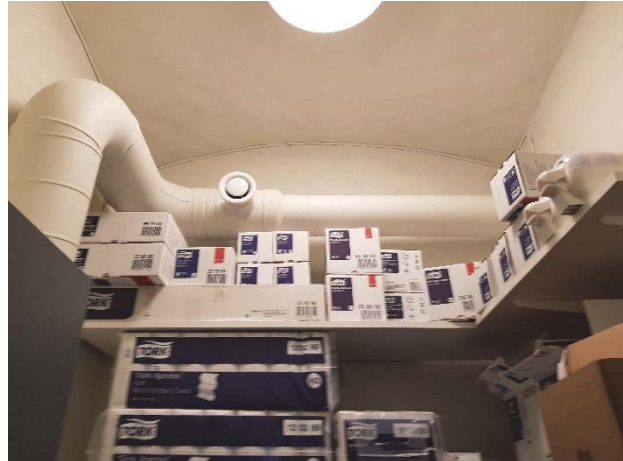
Figur 126. Rum 132B ny ventilation

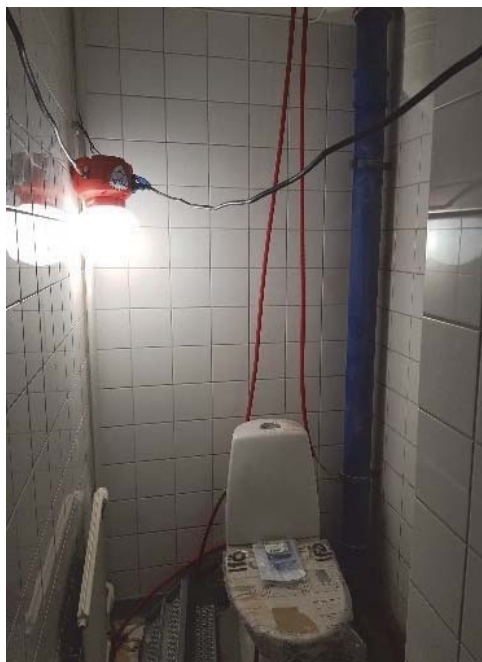
Figur 130. Toalett under ombyggnad 132C.

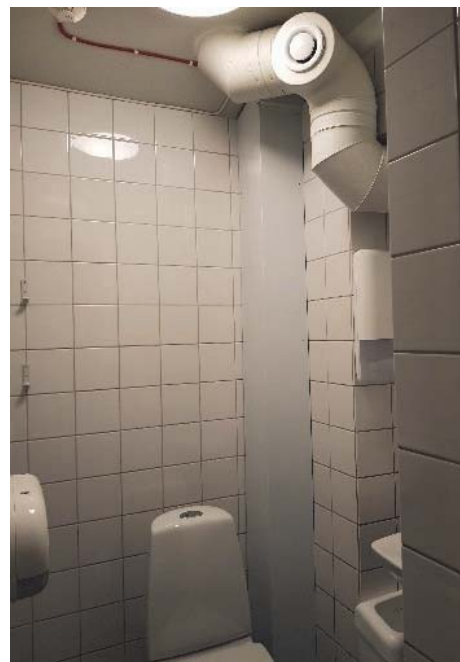
Figur 131. Ny ventilation 132C.

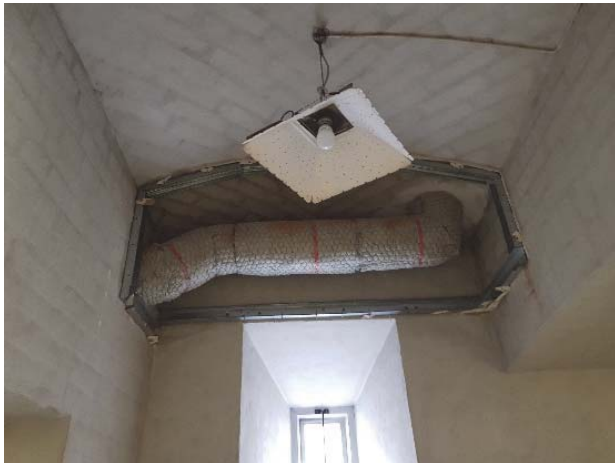
Figur 132. Befintlig kanalisering för ventilationen riven 132A.

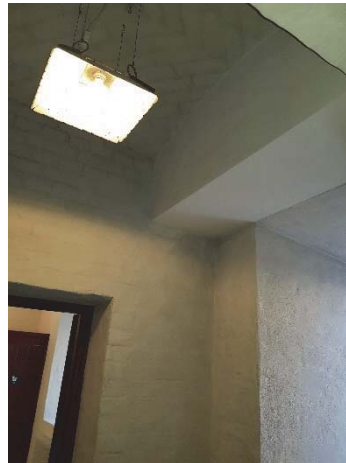
Figur 133. Ny inbyggd kanalisering 132A.

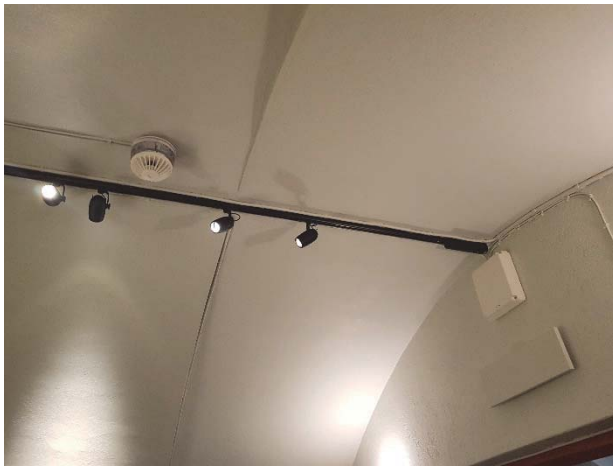
Figur 144. Spotlightskena och nytt ventilationsdon över dörröppning.

Samtalsrummet under läktarens södra del var i behov av bättre luftväxling. Ur antikvarisk synvinkel fanns problem med åverkan i Lundbergs träpartier och en avvägning gjordes var skadan skulle vara minst påtaglig. Istället för det runda standarddon som föreslagits i förfrågningsunderlaget föll valet på ett fyrkantigt don som målades in i en brun kulör som ligger nära träpartiets kulör. Placeringen kom slutligen bli centrerat över dörren då det konstaterades att en placering på sidan inte var mindre framträdande än en central placering. Ett luftdon har även placerats i väggen mot diskrummet vilket lett till en håltagning även i detta läge. Det senare ansågs dock inte ha lika stor påverkan som det i träpartiet. Samtalsrummet har försetts med ett nytt handfat och ny armatur.

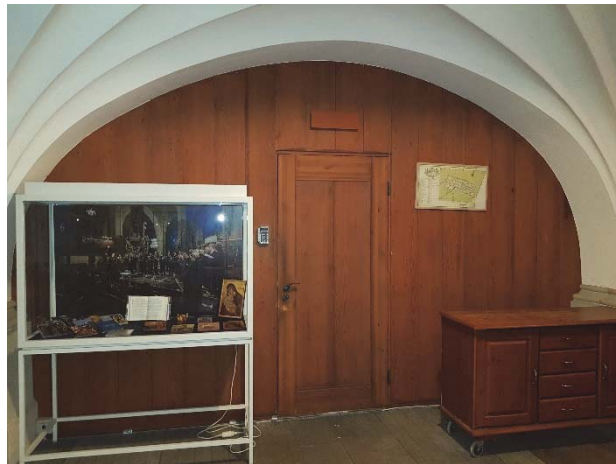
Figur 147. Ventilationsdon över dörr infärgat i väggkulör.

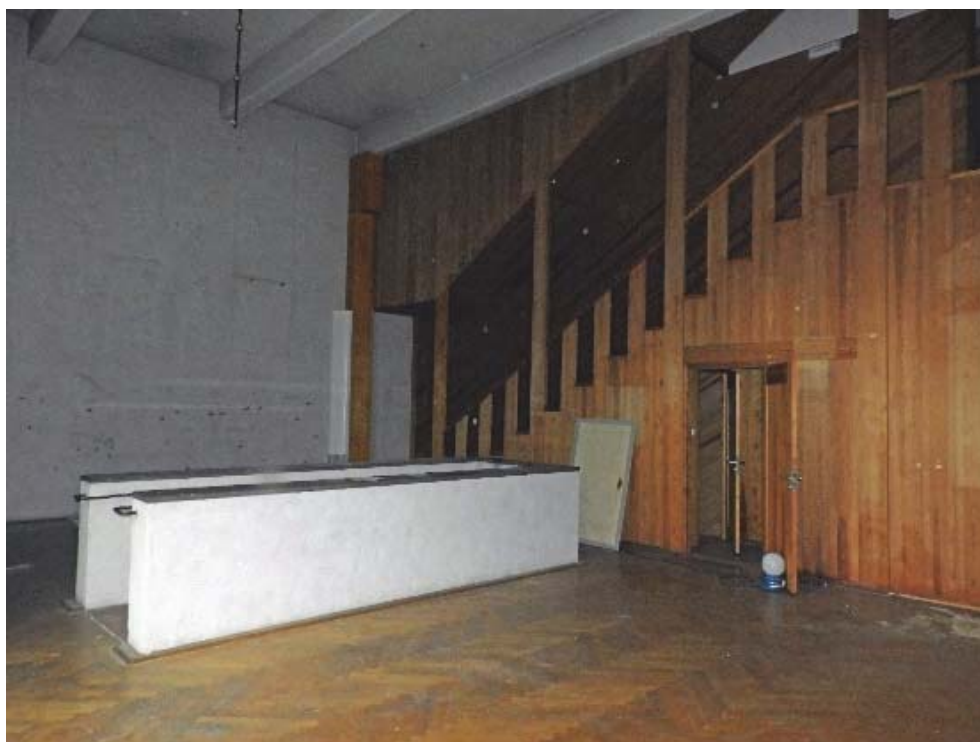
Figur 148. Trappan sedd från sydöst före åtgärder.

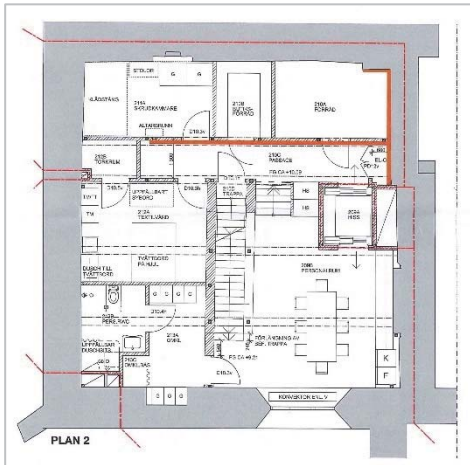
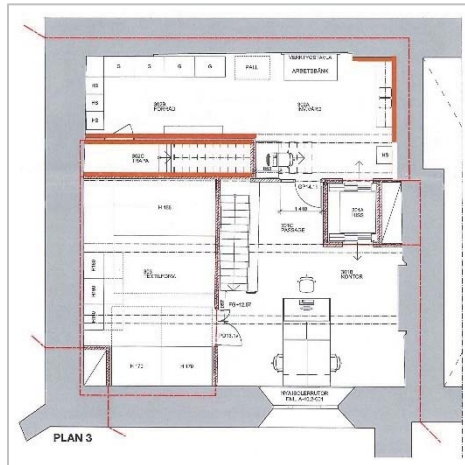
Figur 149 och 150. Ytor där panel dels bevarats på ursprunglig plats och dels återvänts på nya platser i den nya gestaltningen markerat med brunt.

Visst befintlig panel har behållits på ursprunglig plats medan annan har flyttats och återanvänts på nya platser i rummets nya gestaltning. Omfattningen har godkänts av länsstyrelsen.

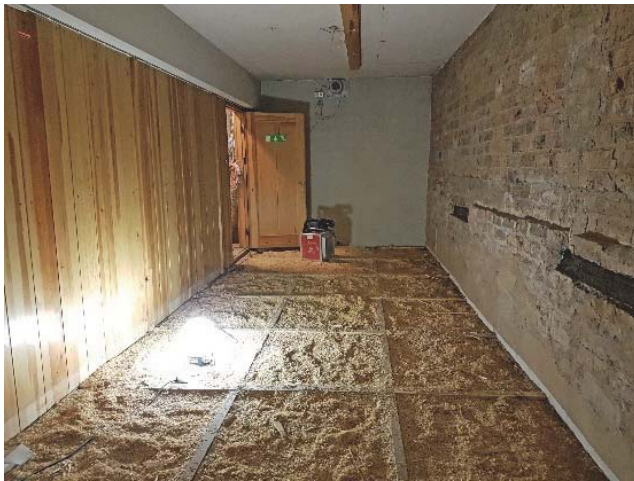
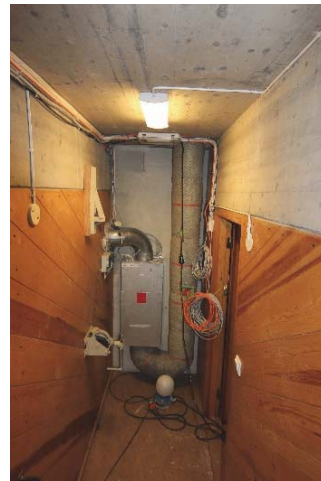
Den befintliga spånfyllningen i trätrappans/entresolens bjälklag sögs ut. Detta på grund av att man var tvungen att använda såg vid demonteringen av andra delar av konstruktionen. I händelse av att man hade sågat i spik fanns en risk för gnistbildning som tillsammans med torrt spån hade varit en alltför stor brandfara. I slutänden byttes emellertid bjälklaget för att lasterna inte klarades av.

Figur 151. Demonterat golv och monter i entresolens övre plan. Spånfüllt bjälklag.
Figur 152. Trappa mot vinden.

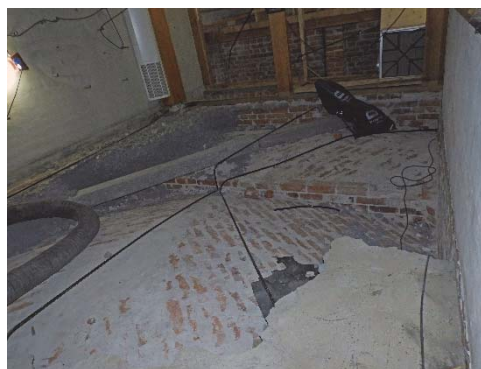
Valvet över ny sakristia är uppbyggt av ett tvåstenstegelvalv, ett tjockt lager blåbetongkross samt en oarmerad kaka med betong, knappt en dm tjock under parkettgolvet. Blåbetongkrosset ansågs vara för tung belastning på valven, samt var en radonkälla, och togs bort.

Figur 167. Valven var täckta med krossad blåbetong.

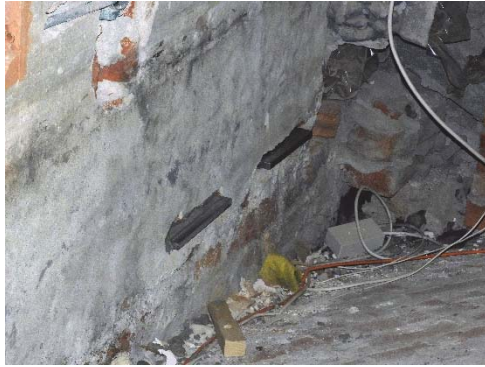
Figur 172. Stålplattor som slitsats in i fogar för att hålla bjälklaget.

På ett antal platser utefter väggarna och över trappschaktet har stålpelare monterats för att bära det nya bjälklaget istället för att bulta fast det i murverket. Genom att använda stål istället för exempelvis limträ har man kunnat få något färre pelare. Dessa stålpelare är av brandskyddsskäl inklädda med gips. Man har även ställt gipsinklädda stålpelare på trappans murade räcke för att klara de långa spännvidderna. Infästningar i väggar för bjälklaget var tänkta att i det närmaste helt undvikas genom att man "klämmer/spänner" fast det mellan befintliga väggar med kilar/laskar. Det visade sig dock behövas en del fästpunkter i murverket. Ett antal stålplattor har satts fast i slitsar i fogarna för att hålla bjälklaget på plats. Dessa var nödvändiga att fixera/plugga innan kerto-/fanerträbalkarna höll det på plats. Utefter västra väggen visade det sig vara nödvändigt ur hållfasthetssynpunkt att fästa stålpelarna med expander in i murverk. Sex stycken hål borrades med en diameter om 2,8 mm, 150 mm in i murverk.

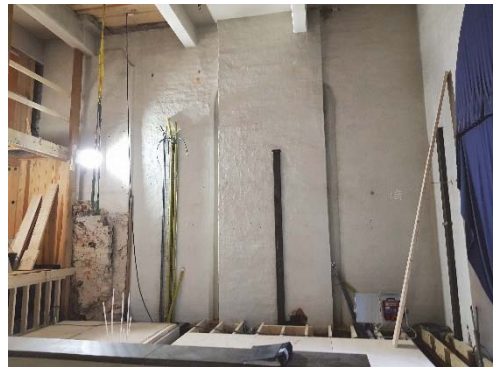
Figur 175. Nya stälbalkar som skall bära det nya entresolplanets bjälklag.

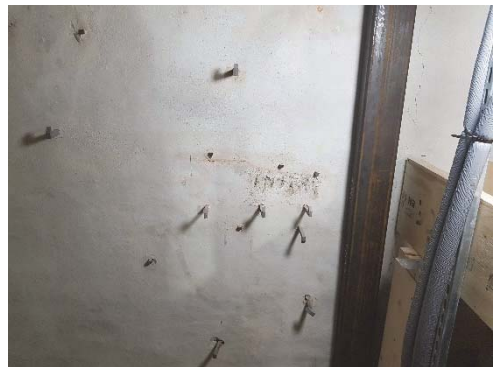
Figur 177. Diverse infästningar för tidigare museiföremål på västra väggen. Vissa fästjärn har kunnat tas bort hela medan andra måste kapas av.

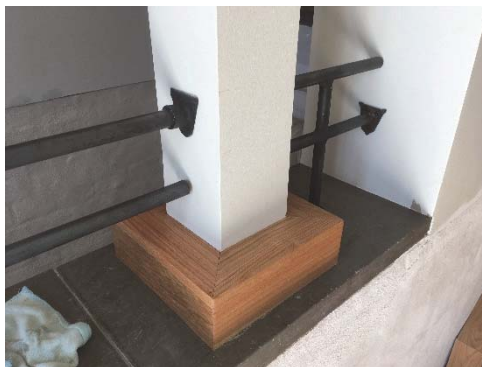
Figur 183. Höjning av trapppräcke.

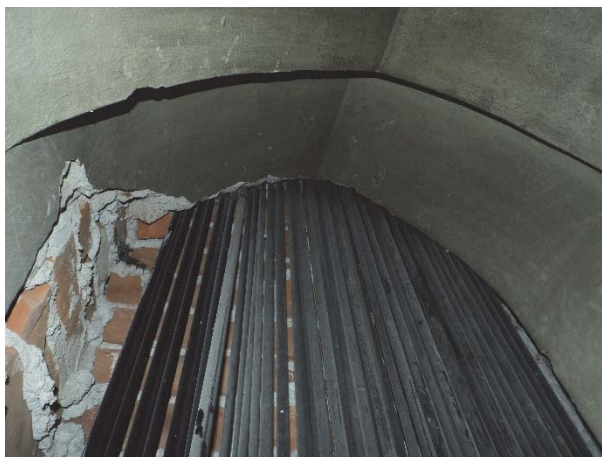
Det befintliga hålet för elkablar kunde delvis återanvändas men måste förstöras. Den synliga nivån för elkanalisationen från 1950-talet ligger cirka en meter över portalens överkant. Den utanpåliggande muren är sannolikt en skalmur som tillkommit på 1950-talet just för att dölja eldragningschaktet och avluftning avlopp. För att få in borrhiggen trodde man först att det skulle vara nödvändigt att ta bort tegel i den nedre delen av denna moderna skalmur till en höjd av 150 cm och bredd 80–100 cm för att få en tillräckligt brant vinkel på borrhningen. Omfattningen blev dock avsevärt mindre. Ny håltagning utfördes snett genom muren från plan 2 till plan 1 och kommer ned i överkant av portalöppningen.

Figur 186. Övre delen av portalen sedd mot väster. Omfattande eldragningar från 1950-talet.

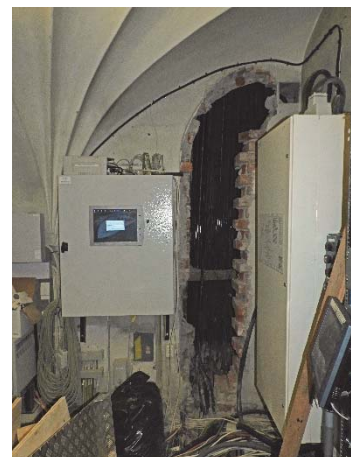
Figur 187. Igenmurning delvis borttagen från elrummet för att komma åt schaktet.

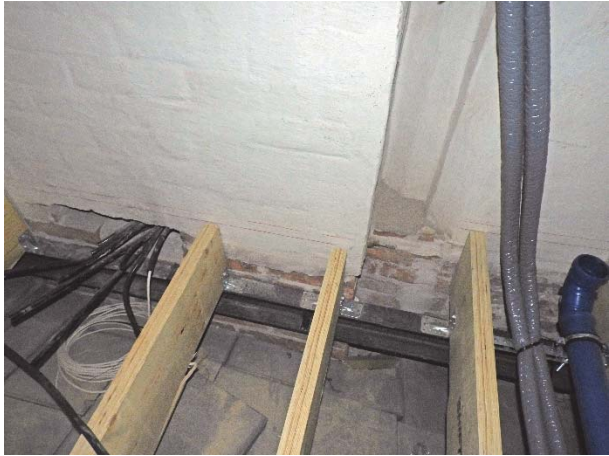
Figur 188. Befintligt hål för eldragningar på plan 2 är för litet.

Borrhningen kom delvis beröra bakomvarande medeltida murverk, men i en mer begränsad omfattning än alternativ 1 och 2. Den kom främst att beröra en portal från 1850-talet. Området där beräknades vara stort, dels upptagandet av öppningen på 1800-talet och dels av eldragningschakt och igensättning på 1950-talet. Interiört sett bedömdes alternativ 3 ha minst påverkan på utseendet.

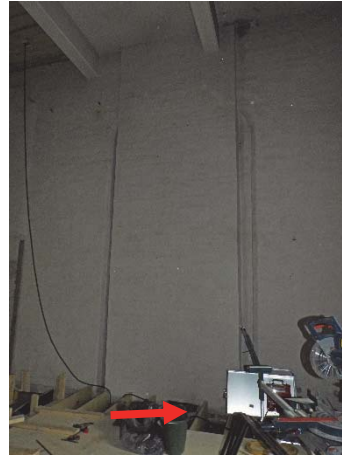
Figur 189. Hålets placering på plan 2 i förhållande till det utanpåliggande murade partiet.

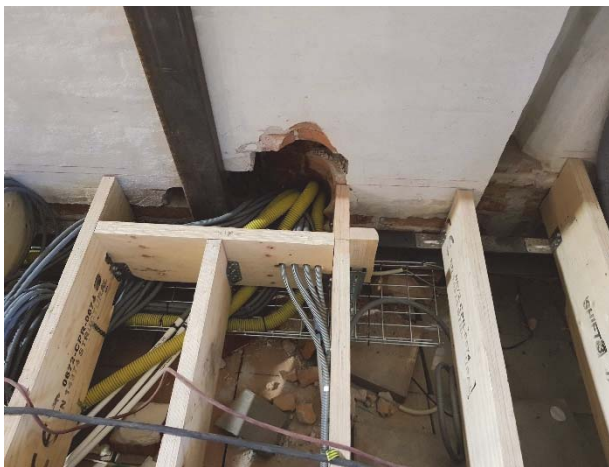
Figur 190. Förstorad håltagning.

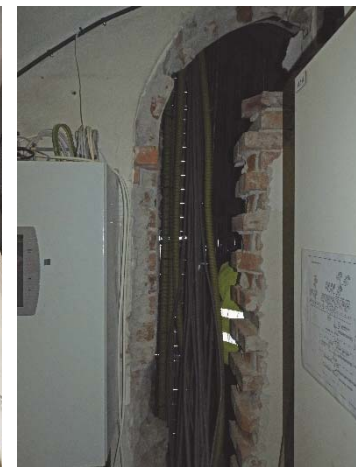
Figur 191. Tillkommande kablage i schakt.

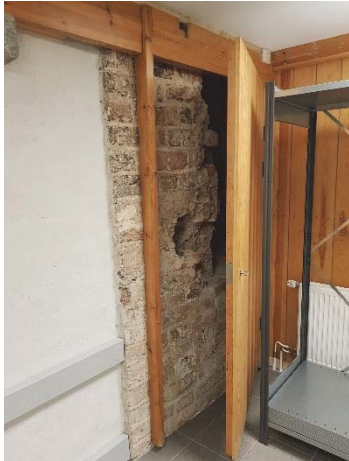
Figur 209. Bevarad dörr som döljer spåren efter en medeltida trappa.

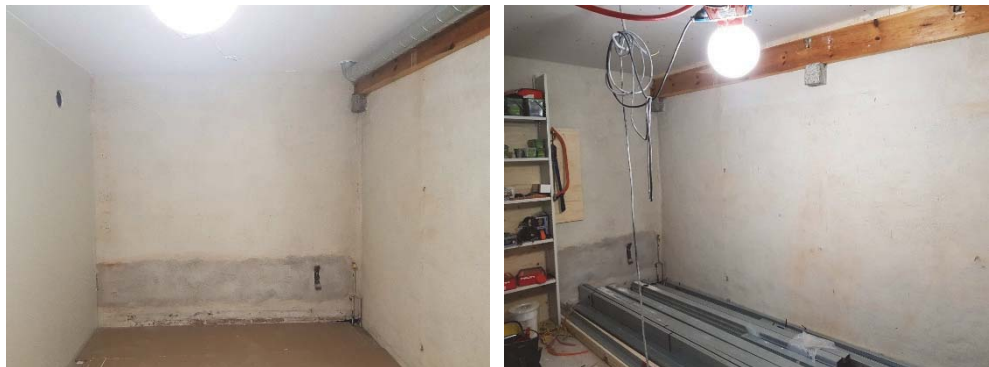
Figur 221. Putsad, äldre vägg mot väster och norr.

Figur 222. Spår av det tidigare bjälklaget och montererna utefter norra väggen.

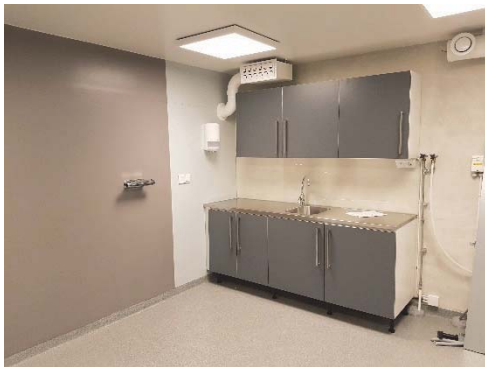
Textilvården har i huvudsak inretts som våtutrymme och skall fungera för såväl normal tvätt av moderna textilier som för tvätt av mer känsliga textilier. Den äldre, putsade väggen i väster är av antikvariska skäl avfärgad med gotlandskalk. Moderna väggar är målade med en modern våtrumsfärg från Alcro. Golvet har en massabeläggning i grå kulör. En glasskiva är satt som stänkskydd mot den kalkade väggen vid diskbänken.

Figur 227. Diskbänk och skåp utefter den västra väggen. Stänkskydd i glas över diskbänk.

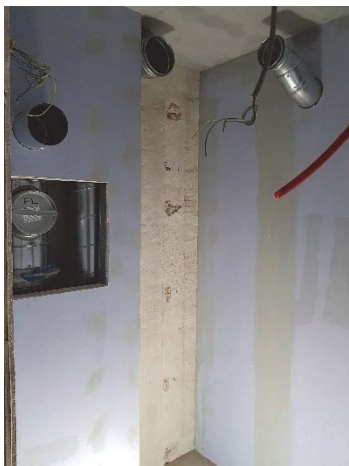
Den äldre väggytan i väster, som anas på figur 229 är klädd med gips.

Figur 229. Torkrummet med en liten del bevarad väggyta i väster.

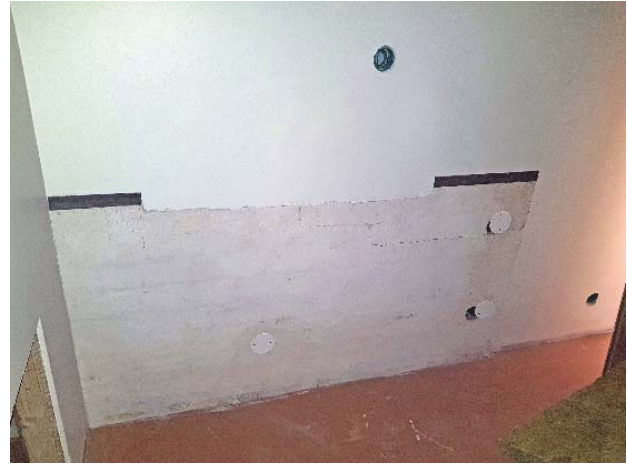
I öster finns den tegeltrappans sidostycke synligt i den nya väggytan. Den äldre väggytan i söder har avfärgats med gotlandskalk. I övrigt har moderna produkter använts till nya väggar. Golvet är belagt med våtrumsmatta.

Figur 232. Spår efter trappans sidostycke, påbyggt med nytt väggparti.
