Västerås domkyrka

Ombyggnad i dess sydvästra del

Antikvarisk rapport

Kv. Domkyrkan 1
Västerås domkyrkoförsamling
Västerås kommun
Västmanland

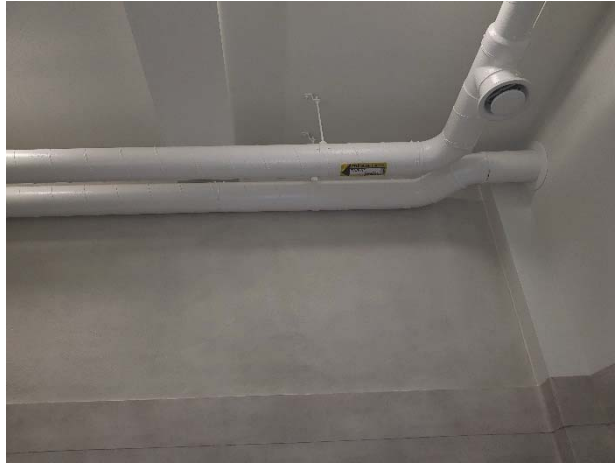
Personal RWC har även en dusch vilket innebär att det ställts höga krav på fuktspärr. Våtrumsmattan på väggarna har dock endast dragits upp till den höjd som ställs krav på våtrumsstandard för att i så lite utsträckning som möjligt påverka äldre murverk. Den äldre väggen i väster har avfärgats med kalkfärg över våtrumsmattan. Moderna väggar är målade med en modern väggfärg från Alcro.

Figur 236. Vätrumsattan uppdragen två meter. I övrigt har väggarna lämnats.

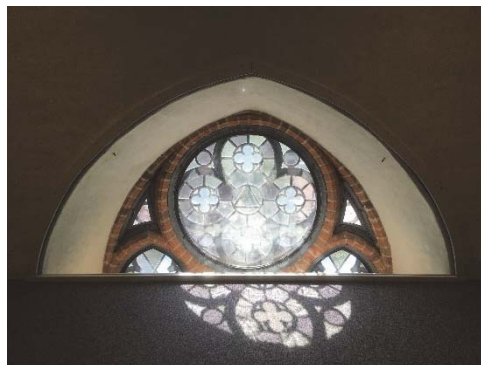
Figur 240. Fallskydd framför fönster av lamellglas.

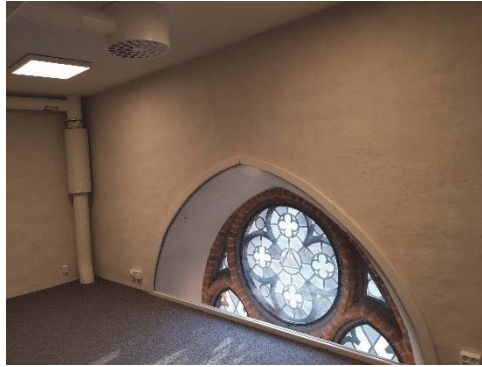
Utrymmet har genom det nya bjälklaget fått en ny rumslighet. De kraftiga betongbjälkarna ger ett tydligare avtryck i upplevelsen av rummet än tidigare då takhöjden var väl tilltagen. Den östra väggen har bevarats och de spår efter ett äldre fönster, som delvis byggts för med ett schakt/skalvägg för el och avlopp 1958–1961, är fortfarande synligt i interiören. Ny ventilation är dragen. Golvet är belagt med en textilmatta, bl.a. för att minska stegljuden. In mot rum 302A har ett dörrparti i trä och glas satts in. I fönstret har ett fallskydd av 8,76 mm lamellglas monterats med en trälist. Glaset uppfyller ställda krav på personsäkerhet enligt BBR 8:355.

Figur 241. Framför fönstret sitter ett fallskydd av lamellglas, fäst med en trälist.

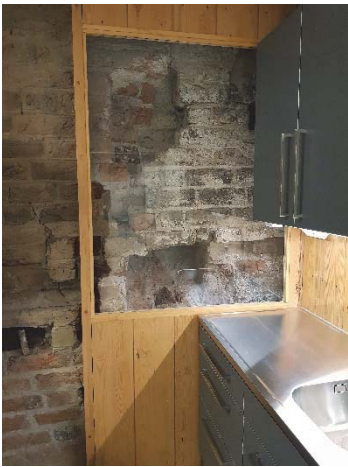
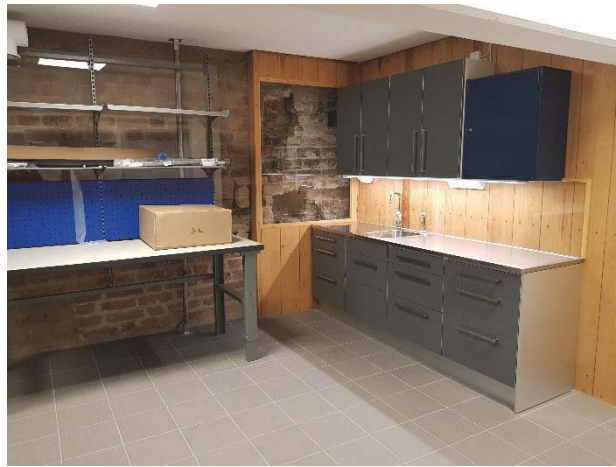
Figur 247. den nya inredningen är placerad invid den gamla dörren. Dörrens panel är delvis ersatt med en glasskiva för att inte dölja de historiska spåren.

Figur 248. Ny inredning med glas som stänkskydd mot träpanel vid diskbänk.

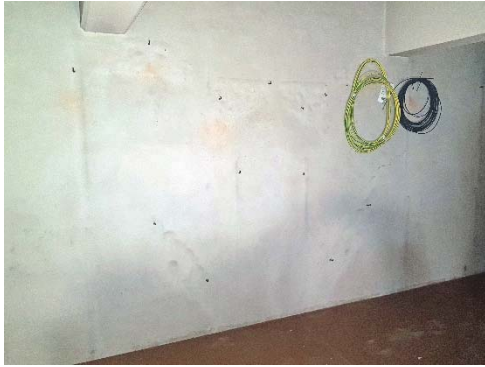
Den västra väggen har avfärgats med gotlandskalk. Ett antal lagningar har utförts med kalkbruk efter borttagningen av de tidigare upphängningskrokarna. För att få en lämplig förvaringsmiljö för textilier är rummets klimat övervakat.

Figur 257. Västra väggen var fylld av krokar för museiföremål.

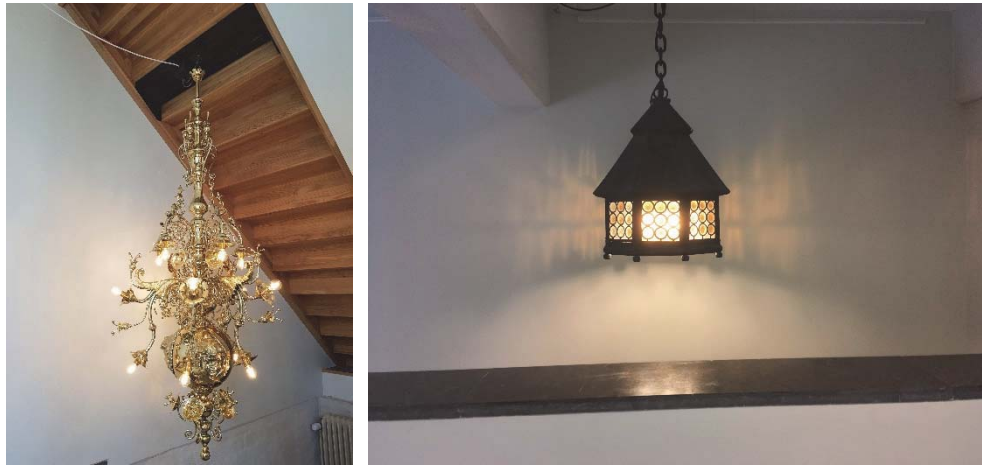
”Museet” har haft två stora ljuskronor, tillverkade vid Carl Kejsers fabrik 1888, som huvudsaklig ljuskälla. Dessa tillkom i samband med att domkyrkan fick elektrisk belysning 1889 och hängde fram till renoveringen 1958–1961 på mässingsarmar som var monterade på pelare framme i koret. Under Lundbergs renovering placerades de istället som ljuskällor i ”museet”. Den ena kronan kommer att hänga kvar i samma rumsvolym och användas som ljuskälla i det nedre trappschaktet i det omdanade rummet. Avsikten var att även kunna använda den andra kronan i det övre trappschaktet, men i och med att takhöjden inte räckte till, gav länsstyrelsen tillstånd till en flytt av denna till det intilliggande konsistoriehuset. Istället kom en äldre exteriör armatur att renoveras och hängas i det övre trappschaktet. Sannolikt är detta en armatur

Figur 263. Äldre ljuskrona som tidigare hängt i domkyrkomuseet.

Figur 264. Äldre exteriör belysningslykta som renoverats.

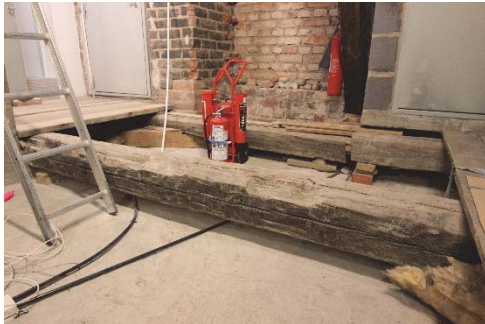
*Figur 266. Bjälkar som kapats för att ge plats för hisschakt. Underliggande betongbjälklag.
Figur 267. Rundade huggspår.*

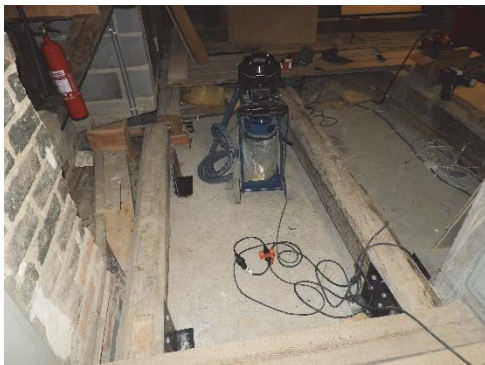
*Figur 268. De två bjälkar som kapats för hissen.
Figur 269. Isolerat utrymme mellan bjälklaget för fläktrummet och betongbjälklag mot tidigare museet.*

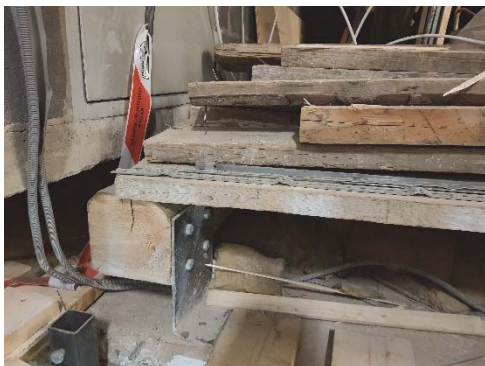
*Figur 270. Kapad östlig bjälke.
Figur 271. Kapad västlig bjälke.*

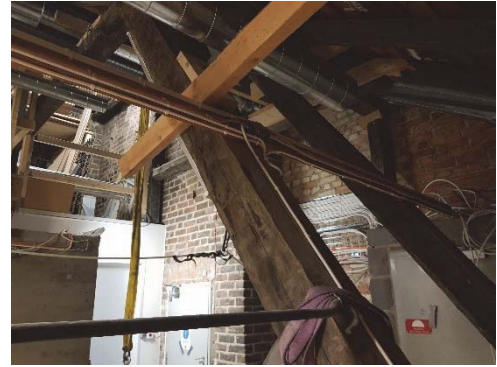
Figur 273. Takstolar som påverkats av hissen.

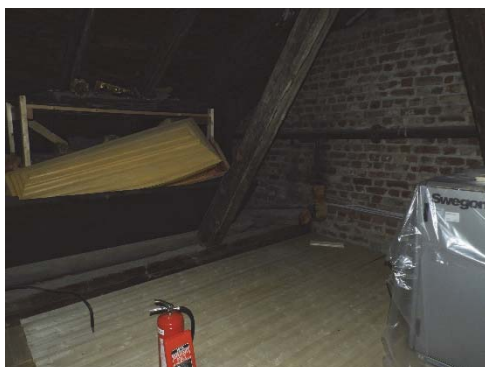
Figur 275. Nytt trägolv lagt över befintligt.

Det befintliga trägolvet var till större delen löst lagt på bjälkarna med återanvänt virke. Troligen har det återlagts på detta sätt efter det att man gjutit nytt betongbjälklag i samband med renoveringen 1958–1961. Före åtgärder gjordes en översiktlig kontroll av golvbräderna. Några äldre, sannolikt kransågade bräder återfanns i den västra delen. En behuggen, möjligen medeltida bräda, återfanns invid den öst-västligt orienterade bjälken i söder (se figur 71). Denna var inte löst liggande. Golvet ansågs ha ett högt antikvariskt värde trots att det till större delen ligger omrört utan någon riktig kontext. Ett nytt trägolv har därför lagts med spontat virke över befintligt trägolv för att få en jämn yta. Golvet har skruvats i sponten för att minska skadorna i underliggande äldre golv.

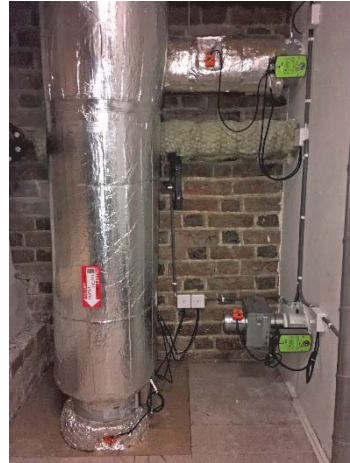
Figur 278. Kablar har felaktigt monterats mot äldre murverk.

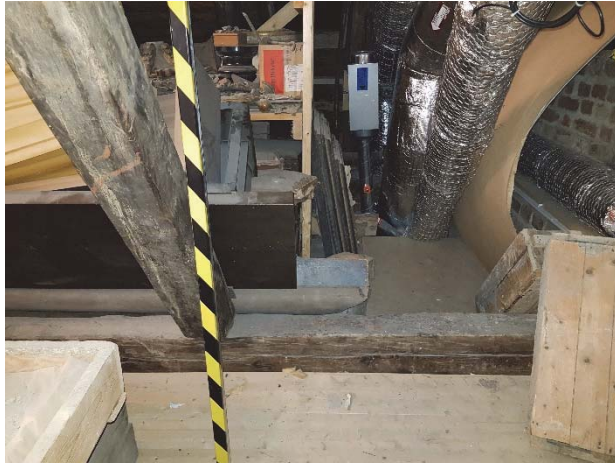
Figur 280. Ventilation i det sydvästra börnet. Trägolvet har inte påverkats.
