Helgesta kyrka

Exteriör restaurering

Antikvarisk rapport

Helgesta 4:1
Helgesta socken
Flens kommun
Södermanlands län
Södermanland

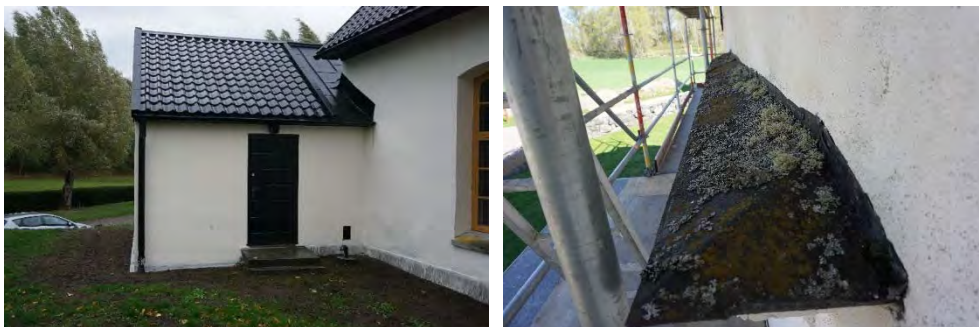
Figur 16. Polyestergrundad plåt som färdigstrukturs på plats.

Plåtavtäckningar på kontreforter och plåtdetaljer på taken skrapades och stålborstades rena från rost. Delar med omfattande skador ersattes, däribland täckplåten över västra portalen och täckplåten på fyra kontreforter. Plåten grundades med två strykningar Isotrol klarlack grund och därefter målades två strykningar med linoljefärg från Engwall och Claesson i kulör 1A-98 (RAÄ), bensvart. Även avvattningen i form av hängrännor och stuprör åtgärdades liksom takryttare. Till avvattningen användes Serrablock Super som grundfärg. Takryttaren över västra gaveln fick även en ny infästning.

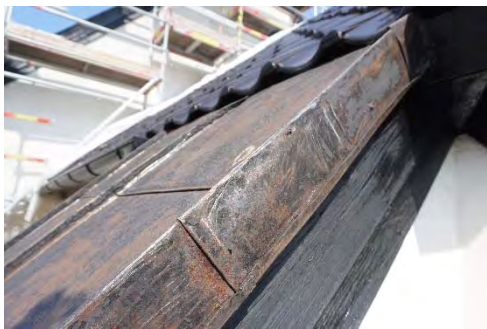
Figur 28. Renskrapad plåt på kontrefort.

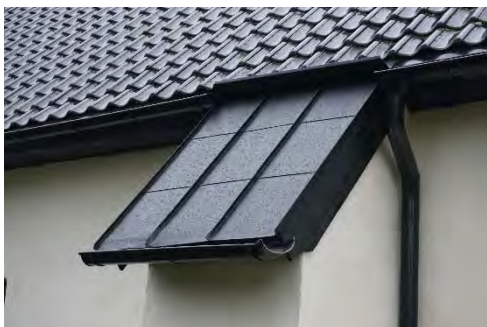
Figur 30. Ny plättäckning på kontrefort.

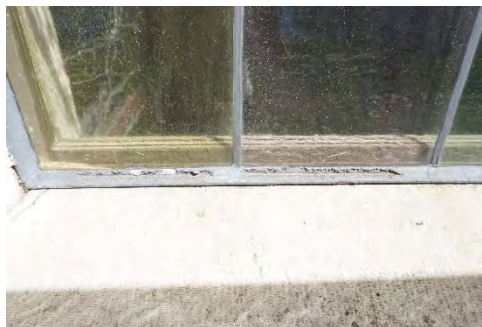
Figur 38. Korffönstret före åtgärder.

Samtliga fönster har restaurerats exteriört. Ytterbågarna åtgärdades i huvudsak på verkstad, med det fasta korffönstret åtgärdades av naturliga skäl på plats. Rostangrepp på korffönstrets järndelar avlägsnades genom skrapning med hårdmetallskrapa och stålborstning. Därefter tvättades fönstret innan frilagd metall ströks med rostskyddsgrundfärg, fabrikat Isotrol klarlack grund. Fönstret målades sedan med linoljefärg i kulör: RAÅ 1A-98, bensvart, fabrikat Engwall och Claesson.

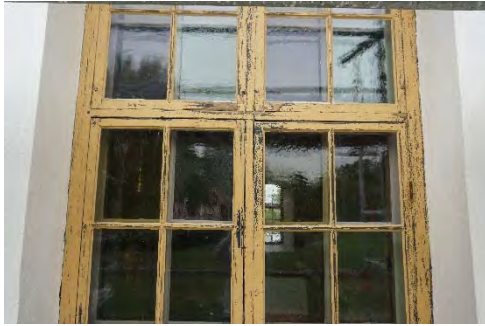
Figur 40. Påbörjad skrapning av fönster.

Figur 41. Påbörjad skrapning av fönster.

Träfönster i långhus, sakristia, källare och på västra gaveln, skrapades och rengjordes till rengöringsgrad 2, vilket innebär att löst sittande färg skrapas bort ned till fast grund. Källarfönstret skrapades däremot helt trärent. Fönstren tvättades och därefter oljades frilagda träytor med Jupexolja. Slutligen målades karmar och båggar med linoljefärg i kulör: RAÅ 2A-94, pigment 94 guldocker brutet med vitt, fabrikat Wiboline Gammeldags Linoljefärg. Gångjärn, skruvar och beslag demonterades vid arbetet och rostskyddsbehandlades med Serablock Super. Fönster i källaren och fönstret i västra gaveln var tänkta att målas mörkt grått respektive svart men det ändrades under arbetet till samma guldockrakulör som övriga fönster.

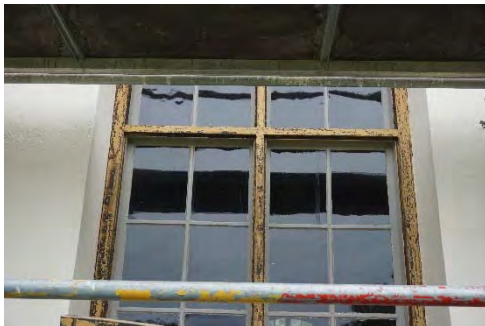
Figur 42. Skrapning av karmar.

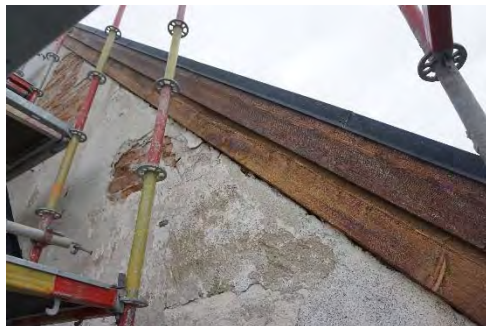
Figur 62. Nedknackad puts vid bomytar samt nya vindskivor.

Putsytorna rengjordes med hetvattentvätt, kompletterad med manuell bearbetning med rotborste. Därefter knackades bomputsen ned och sprickor högs upp till 40–50 millimeters bredd. Skador i murverket lagades upp med murtegel. Skadade fogar omfogades och frilagda murverksytor slogs och kvastades med grundningsbruk. Upphuggna sprickor och skador i grovputs stockades ut. Därefter slogs grovputs på med slev.

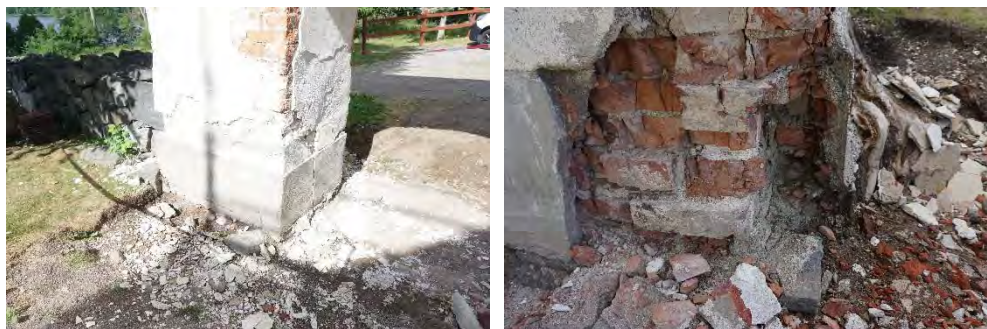
Figur 76. Stiglucka med nedknackad puts.

Figur 77. Stiglucka med nedknackad puts.

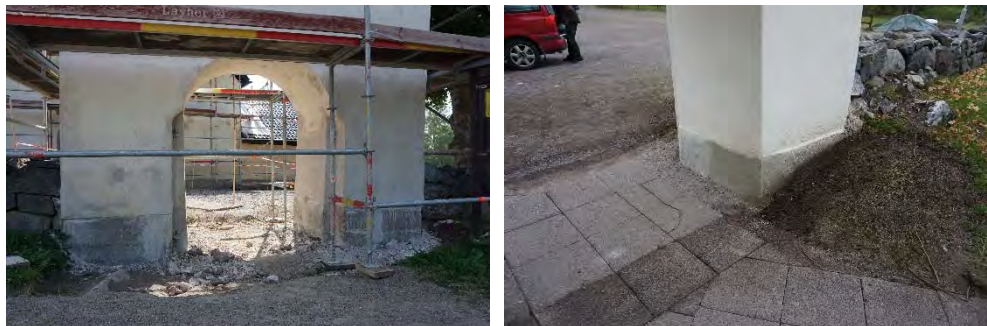
Figur 78. Påbörjad putslagning av stiglucka.

Övriga åtgärder inbegrep rengöring och målning av galler i fasad, ett rostfritt insektsnät i smidesram monterades i vapenhusets södra gavel, en skyddsplåt monterades i marknivå utefter sakristians fasader för att skydda grundmursisoleringen. Plåten var från Plannja, målad i GreenCoat BT kulör PL 30 (grå). Betongmarkplattor i anslutning till stigluckan lades om för att förhindra regnvatten att rinna mot stigluckans murpelare.

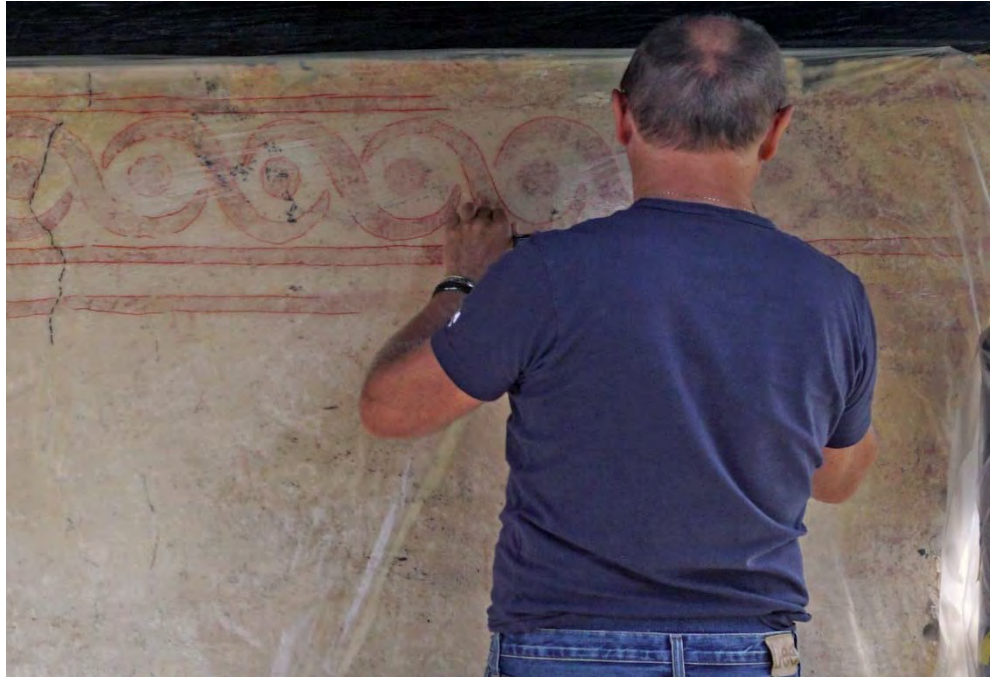
Figur 92. Kalkering av målningar på vapenhusets västra fasad.

Befintliga dekormålningar kalkerades med alkoholpenna på plastfolie, varifrån dekoren senare fördes över till den nya putsytan.
