Ytterenhörna kyrka

Inre renovering

Antikvarisk rapport

Ytterenhörna socken
Södertälje kommun
Stockholms län
Södermanland

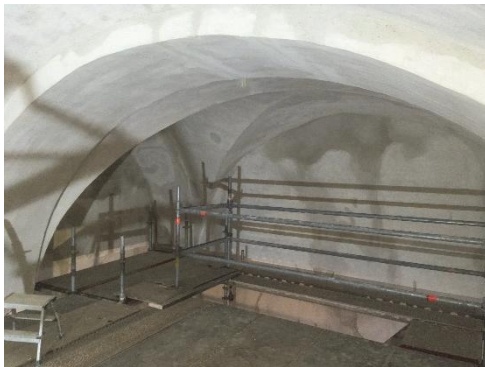
Figur 23. Putsläggningar i västra långhustravén, sett mot sydväst.

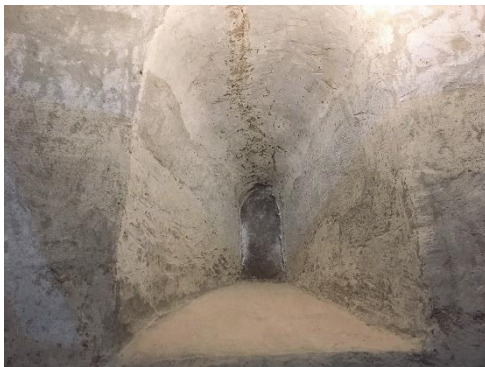
Figur 25. Puts i absidfönster med missfärgningar.

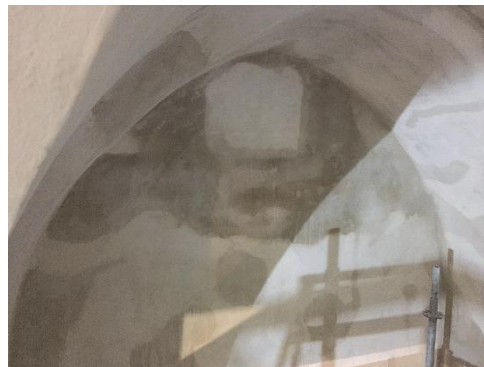
Figur 26. Västra långhustravén, södra väggen. Lagningar av puts vid inmurat virke.

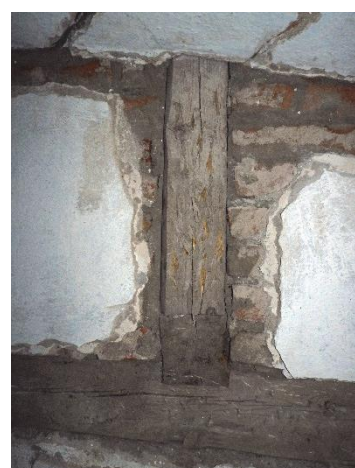
Figur 40. Norra korsarmen, östra väggen. I knutpunkten mellan horisontell och vertikal bjälke syns ändträet av den bjälke som tycks vara inmurad in i murverket.

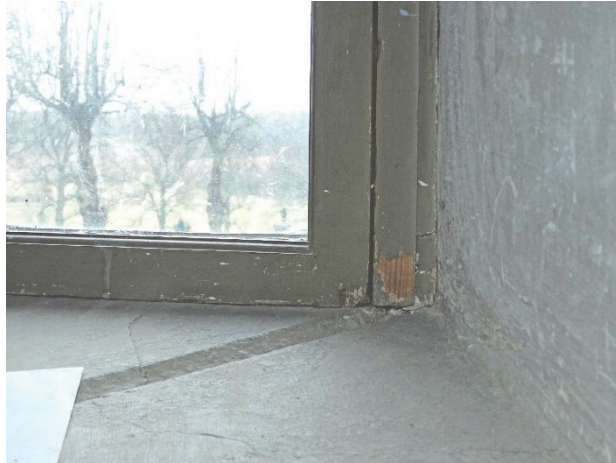
Figur 53. Innerfönster södra sidan före åtgärder.

Innerbågarna åtgärdades på verkstad. Bågarna gjordes helt trärena och grundoljades med Jupexolja före målning. Virket var generellt i mycket gott skick. Tio glasrutor var spruckna. Dessa ersattes med draget glas (kulturglas) likt befintliga rutor. Rutorna satt inte i sättkitt före åtgärder, men i samband med renoveringen användes sättkitt för att öka tätheten in mot bågen. Linoljekitt av fabrikatet Danalim har använts. För målning har Ottossons linoljefärg i kulören NCS S 4005-G50Y använts.

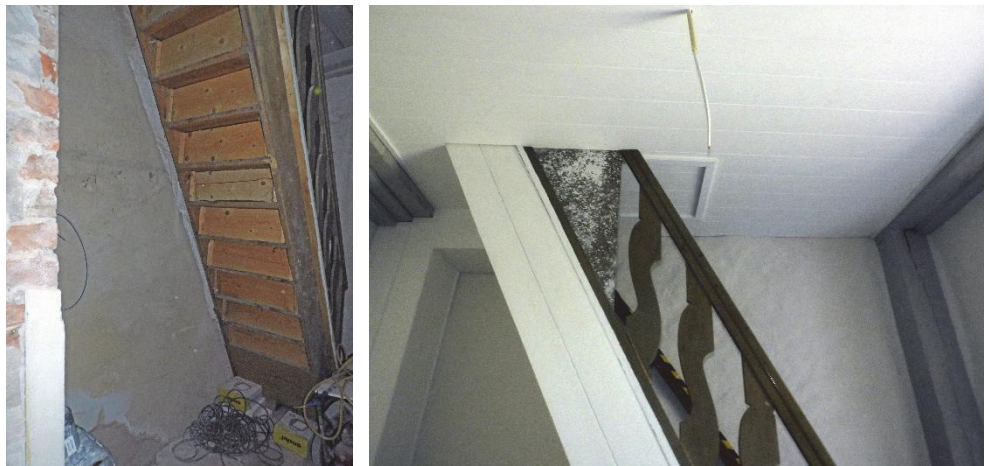
Figur 109. Torntrappans undersida sedd inifrån underbyggnaden. Trappan tycks inte vara byggd för att vara synlig.
 Figur 110. Underbyggnaden till trappan i vapenbuset är borttagen. Taket har ny panel. Väggar är putslagade och avfärgade med gotlandskalk.

Ett borttagande av panelen innebar att trappans undersida måste kläs in, vilket utfördes med en slät, hyvlad panel motsvarande ny panel i taket. Trappan i sig har en självbärande konstruktion så inga större åtgärder var aktuella för denna. Trappräcket har målats med linoljefärg i en grå ton likt ytterdörrens insida och dörrbladen mellan vapenhus och kyrkorum. Räcket har justerats och fixerats.

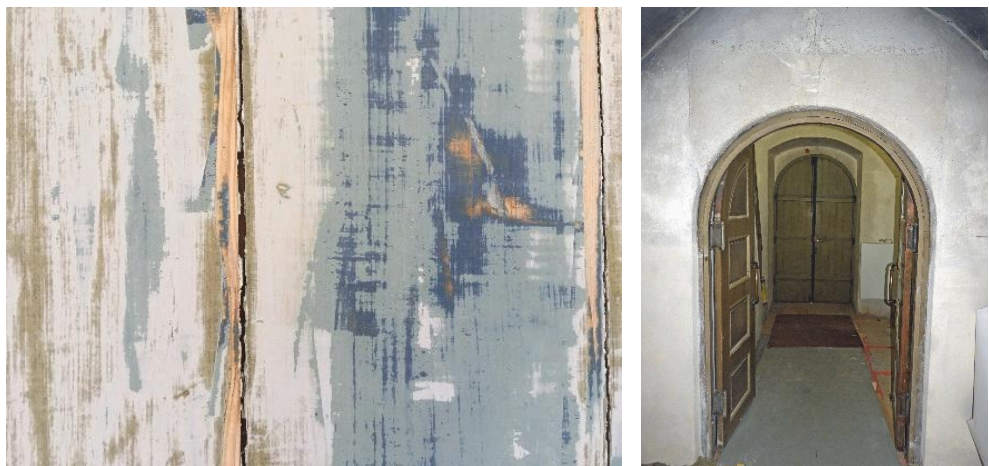
Figur 111. Tidigare kulörer på västportens insida.
 Figur 112. Blick från långbus mot vapenbus före åtgärder.

Ytterdörrens färgskikt har skrapats ned till fast grund och målats med linoljefärg. Underliggande färgskikt på insidan har endast dokumenterats översiktligt. Yttersta färgskiktet är en ljusgrön linoljefärgslasyr motsvarande cirka NCS S4020-G70Y/ NCS S4020-G50Y. Under denna finns en ljusgrå kulör som eventuellt utgör en grund. Därunder syns en ljus gråblå kulör, cirka NCS S3010-B10G och under den en mörkare blå S4040-R90B.

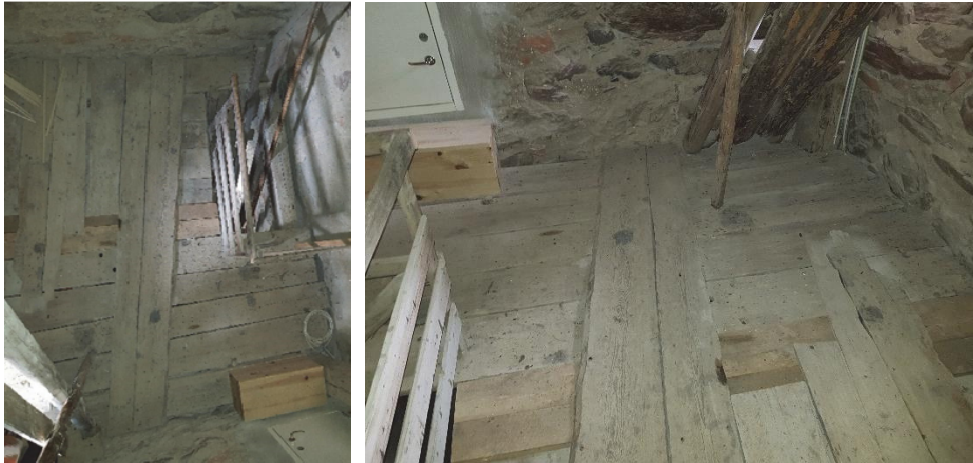
Figur 154. Golv plan 3 åtgärdat.

Av klimatomständiga skäl har bjälklaget över västra vapenhuset isolerats genom att överliggande golv demonterats och återmonterats. I samband med detta arbete skulle även en lagning av golvet på plan tre i tornet göras, där det fanns arbetsmiljömässiga risker. Golvbräderna låg delvis löst och i olika nivå. I något fall var även virket i dåligt skick. Åtgärder i golvet utfördes med gammalt virke som fanns liggandes på vinden.

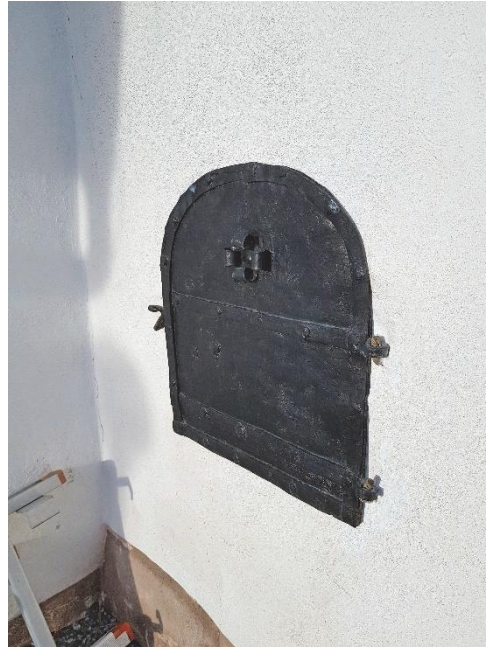
Figur 163. Lucka till gravkor. Södra fasaden vid södra vapenhuset.

De plåtluckor som finns i grunden till koret har behandlats med Isotrol Grund och därefter två strykningar svart linoljefärg. Både in och utsida har åtgärdats, liksom de inmurade gångjärnsstaplarna.
