Lillhärad klockstapel

Restaurering 2020

Antikvarisk rapport

Lillhärad prästgård 1:3
Lillhärad socken
Västerås kommun
Västmanland

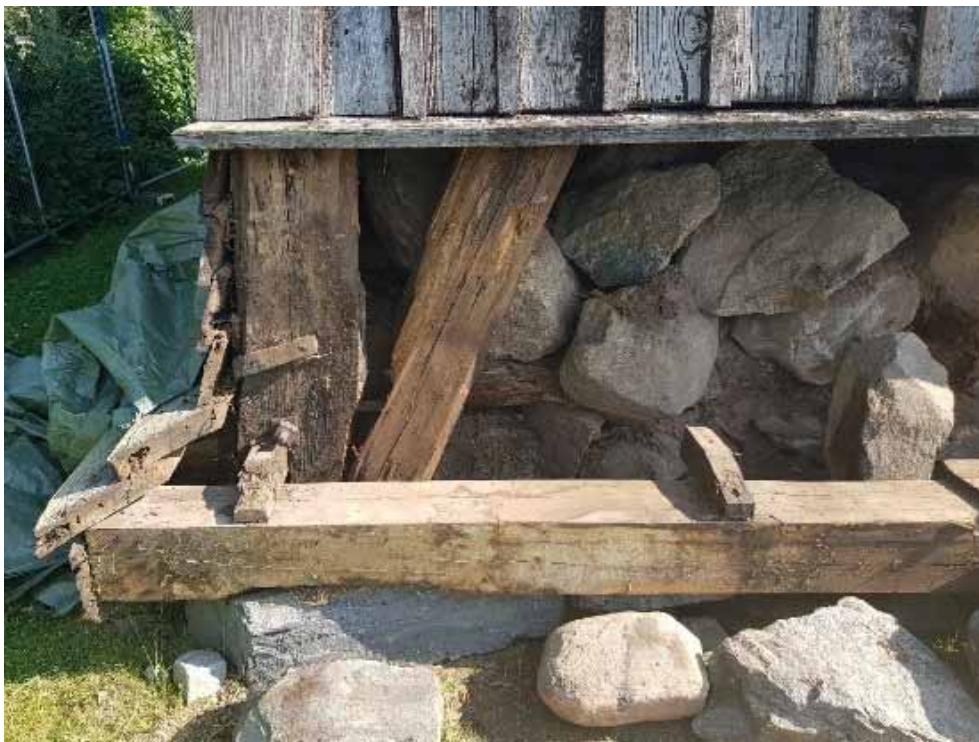
Figur 27. Sydvästra hörnet sett från söder.

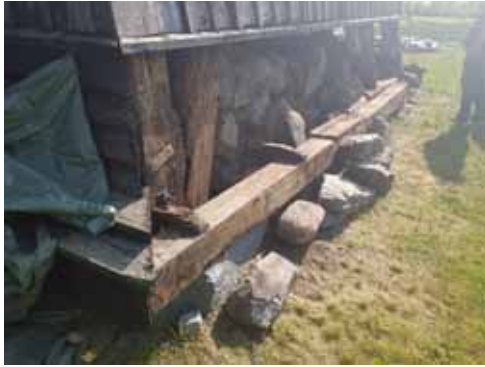
Figur 30. Södra fasaden sedd mot öster.

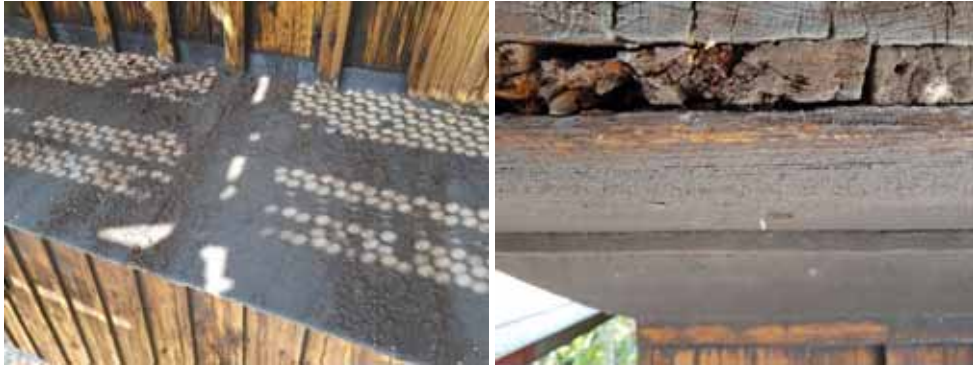
Figur 39. Tjärad plättäckning på gesims före åtgärder.

Figur 40. Takfoten under ny plättäckning. Södra sidan.

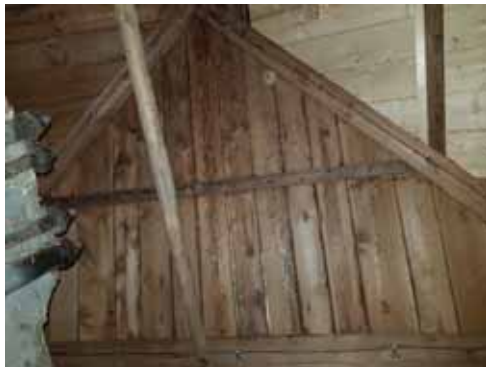
Figur 59. Västra takfallet bevarat undertak.
