STAVSPÅN

i Strängnäs stift och Västerås stift

Fördjupade undersökningar etapp 2

Maria Mellgren, Karin Myhrberg,
Lisa Skanser & Daniel Eriksson

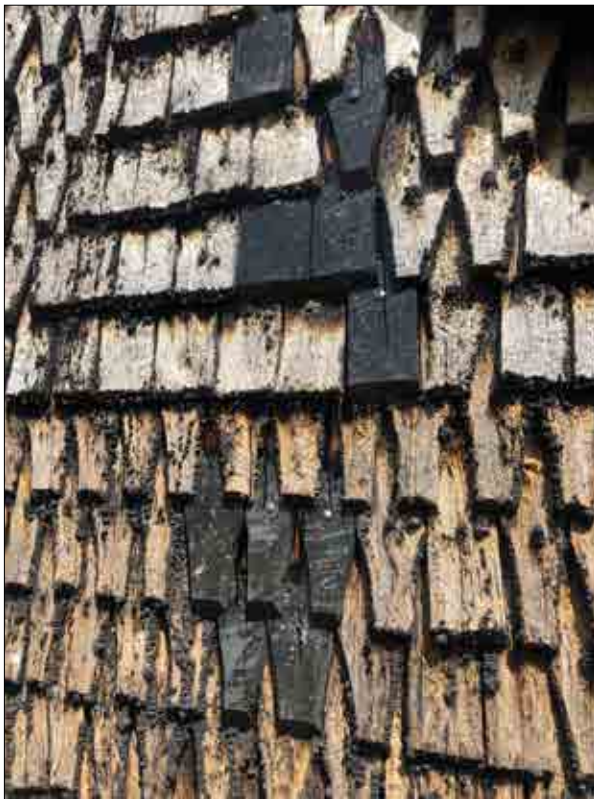
Figur 3.17. Återmonterade spån på klockstapelns södra fasad. Nyttillverkade spån har tjärats. Foto Daniel Eriksson.

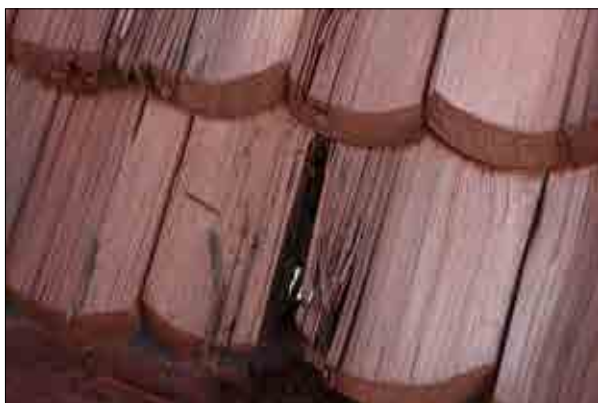
Vid fältinventeringen iaktogs att det på vissa spån ser det ut som om rötskadan börjat inifrån och tagit sig utåt, vilket är vanligt. Medan fukt på blekets yta torkar, dröjer det

längre innan fukt som tagit sig en bit ner i virket torkar ut. Mikroklimatet inne i spånet kan vara mer gynnsamt för svampar och därför uppstår röta där. Enligt mögel- och rötanalysen kan spån också ha korskontaminerats av de svampar som finns på vinden.

Figur 3.22. Närbild på rötskadade spån på södra takfallet. Foto Jennie Björklund.

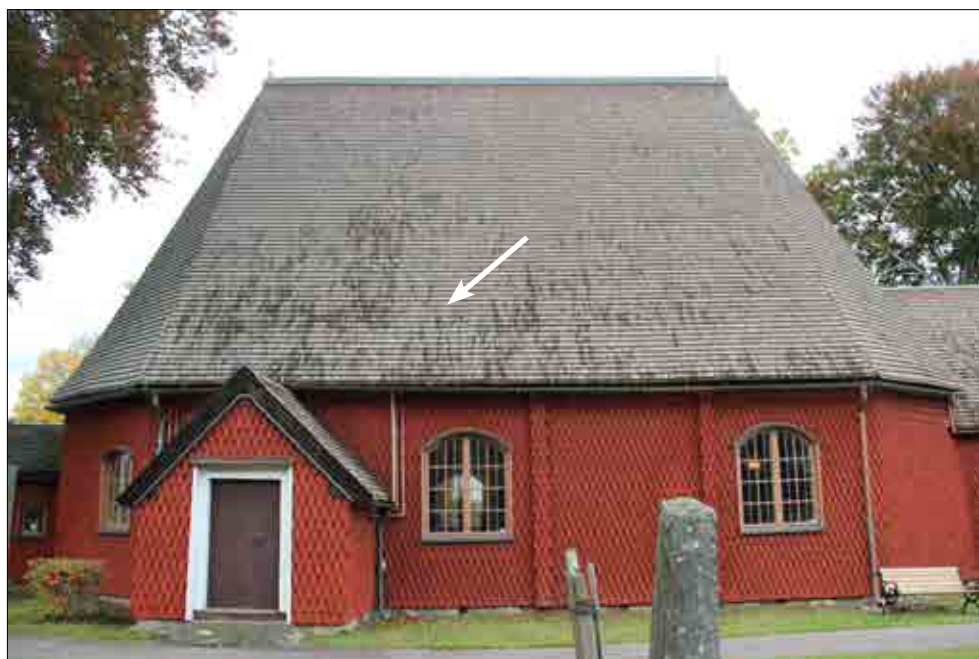
Figur 3.30. Södra takfallet med ersättningspån monterade, markerade med pil. Foto Lisa Skanser.

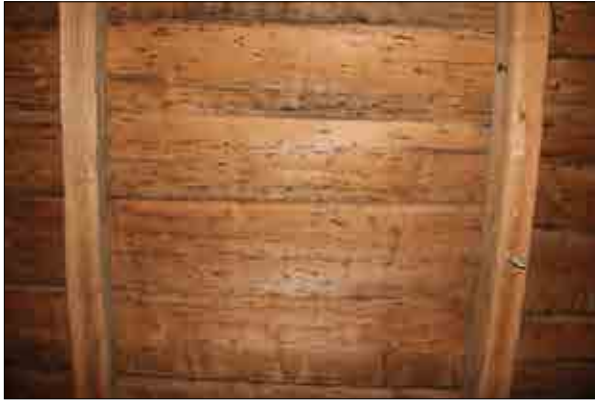
Figur 3.31. Undertak med många spikgenerationer på södra takfallet, långhusets vind. Foto Lisa Skanser.

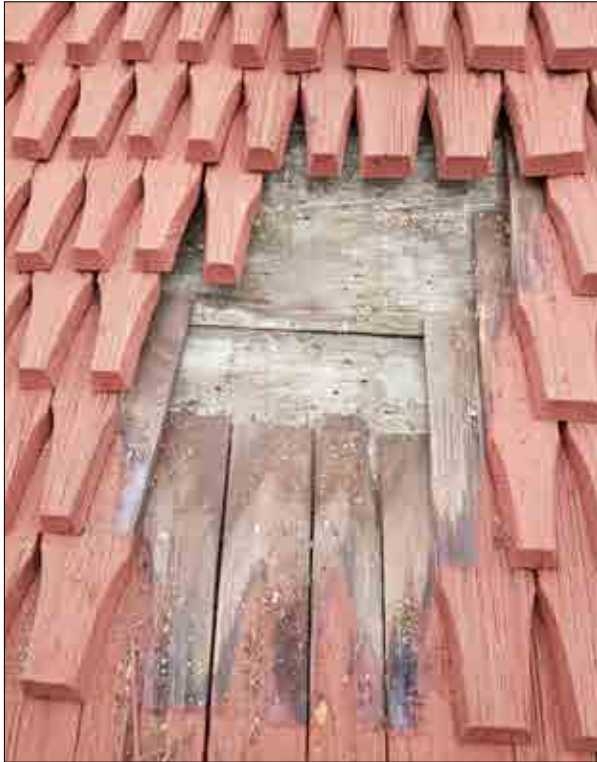
Figur 3.47. Undertaket efter demontering av spån. Troligen finns tre generationers spånbål. Foto Sanna Svensson.

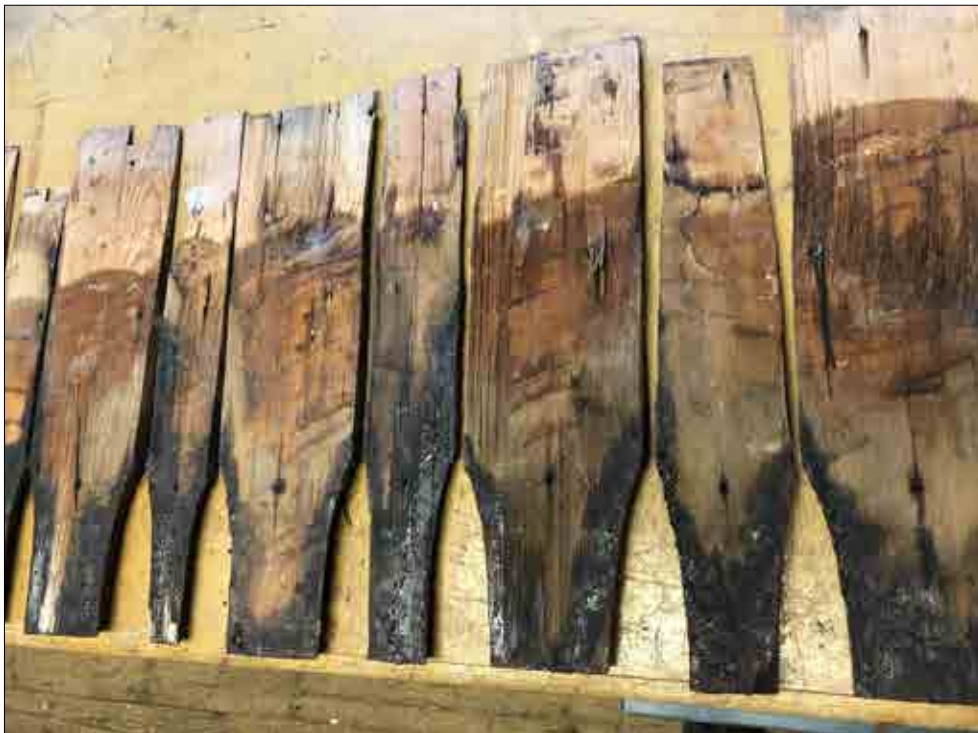
*Figur 3.60. Närbild på demonterade spån i verkstad, baksidor. Det syns att spånen varit förstrukna
med tjära. Foto Daniel Eriksson.*

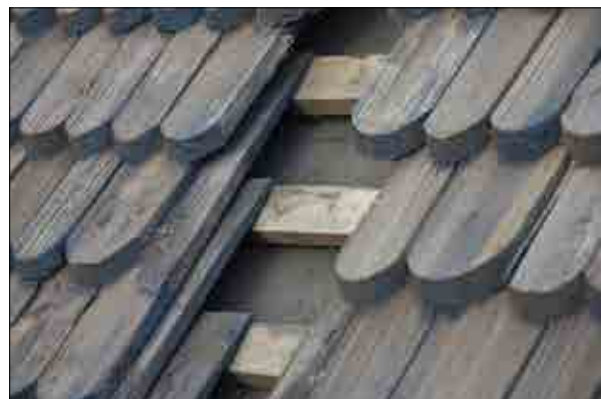
Figur 3.68. Demonterade spån blottlägger underliggande läkt och papp. Foto Jennie Björklund.

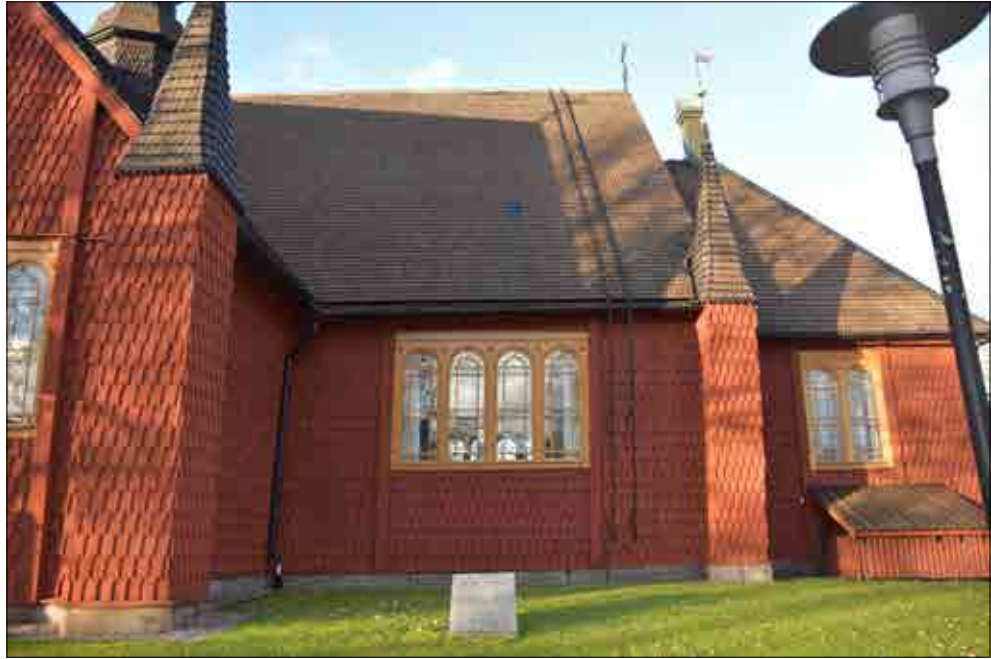
Figur 3.69. Ersättningspån på långhusets södra takfall. Foto Jennie Björklund.

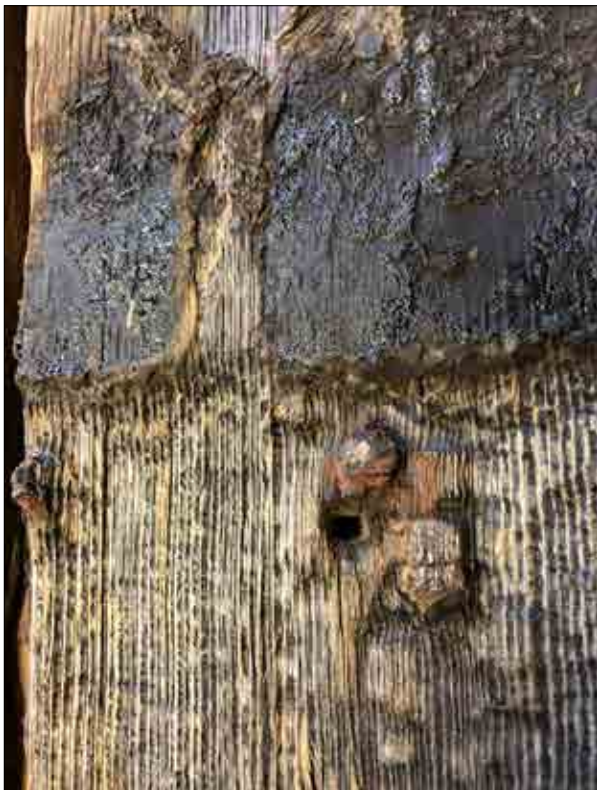
Figur 3.77. Rester av rött pigment finns här och var på spånen.
Foto Daniel Eriksson.

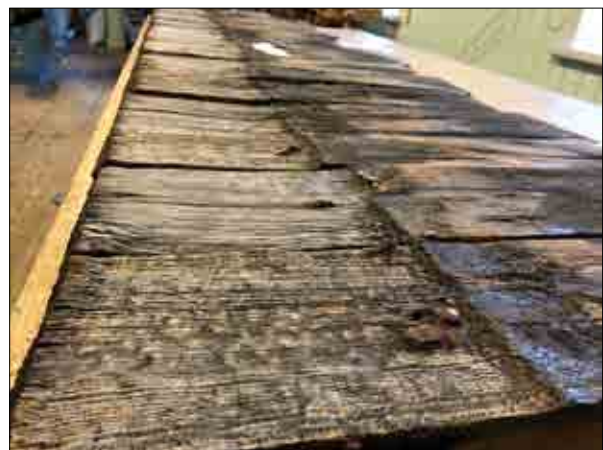
Figur 3.78. Demonterade spån i verkstad. Ovansidorna uppvisar tydlig erosion. Foto Daniel Eriksson.

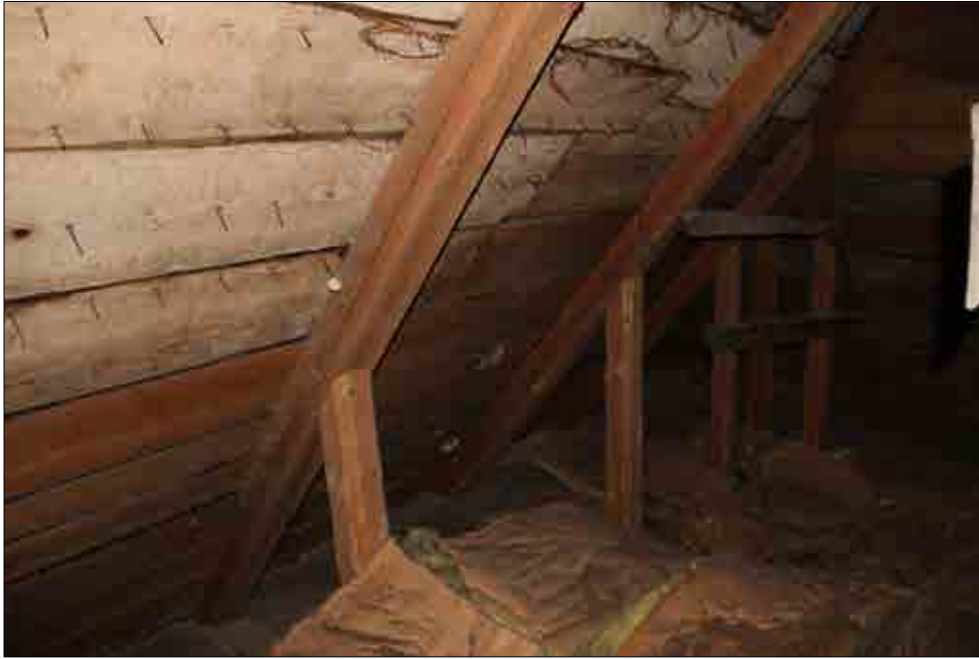
Figur 3.115. Underlagstaket med spikar sett inifrån vinden. Foto Lisa Skanser.

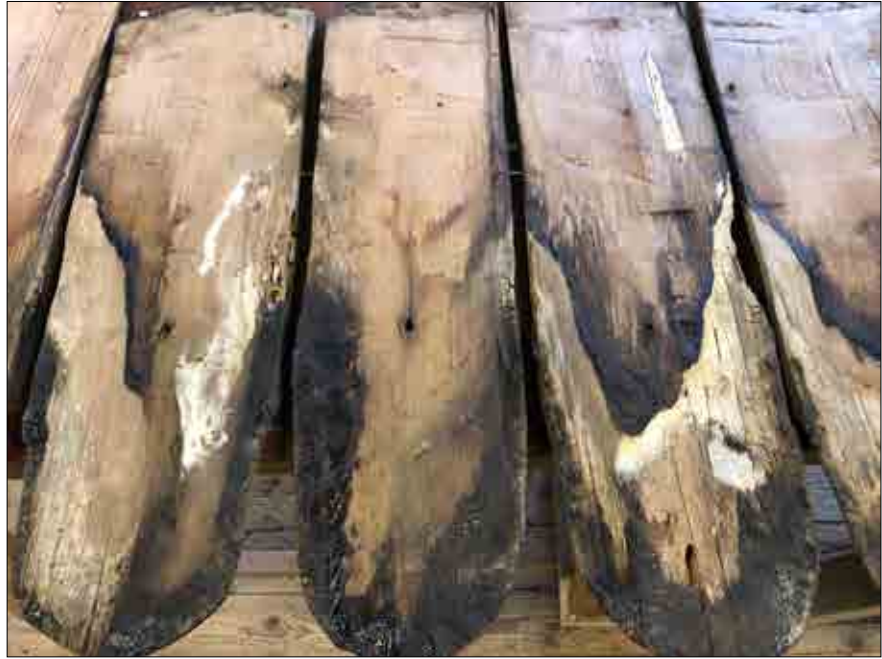
Figur 3.118. Demonterade spån med någon form av påväxt på baksidan. Foto Daniel Eriksson.

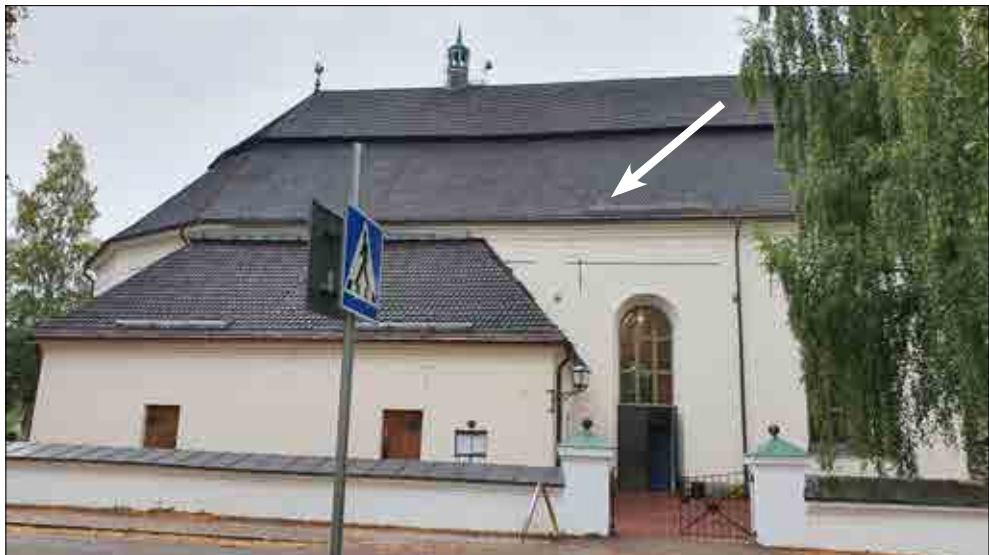
Figur 3.138.
Orsa kyrka
fotograferad från norr.
Tillfällig intäckning
efter demontering
markerad med pil.
Foto Lisa Skanser.

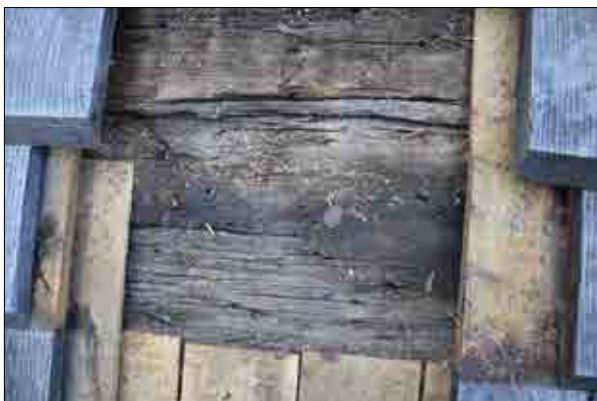
Figur 3.144. Underlaget består av kluvna och buggna brädor som kan vara original från taklagets byggnation. Foto Jennie Björklund.

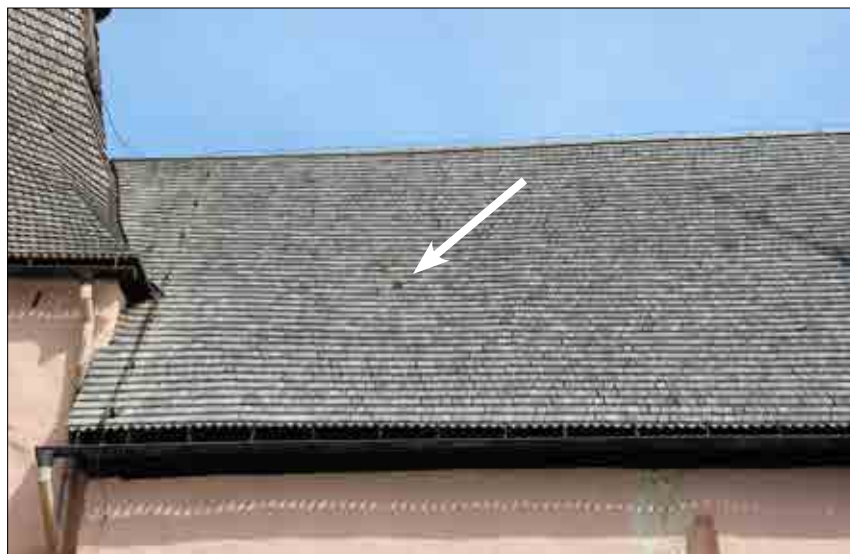
Figur 3.147. Återmonterade spån på långhusets södra takfall markerade med pil. Det nytillverkade spånet syns som en svart punkt. Foto Lisa Skanser.

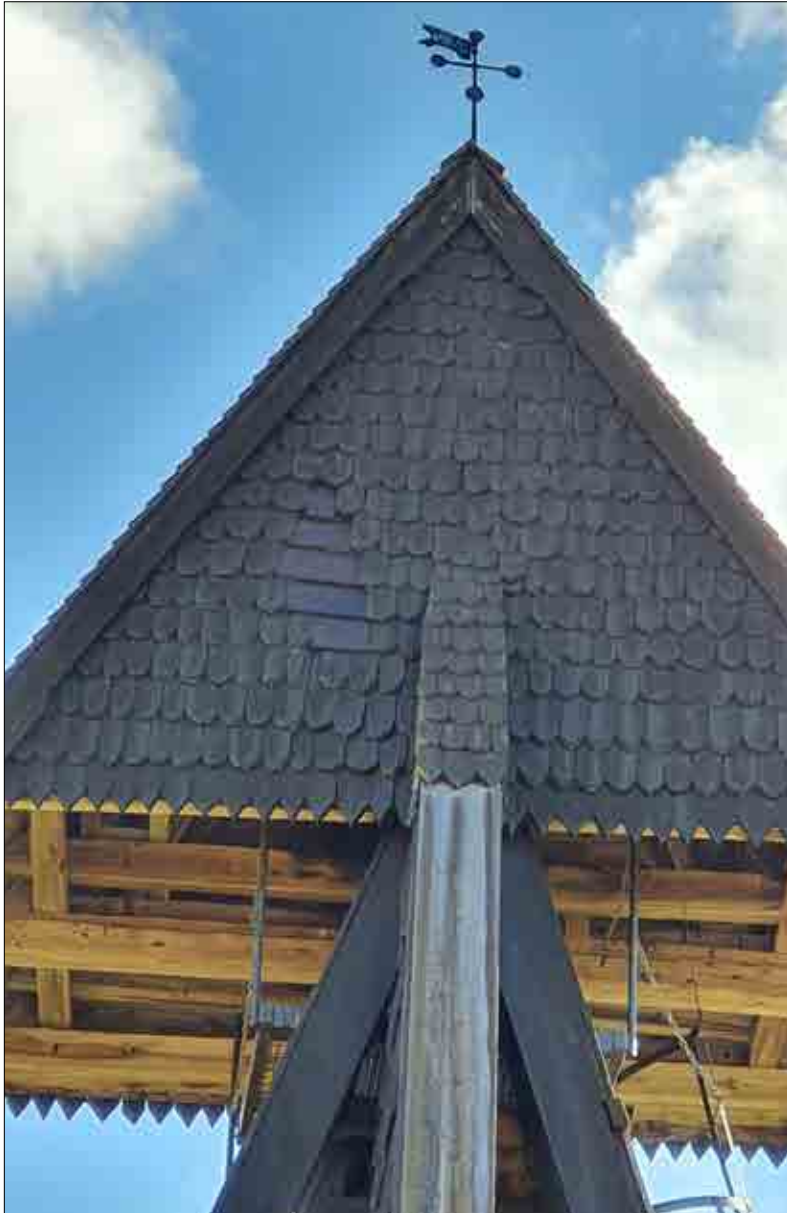
Figur 3.151. Klockstapelns norra fasad med tillfällig intäckning efter demontering av spån. Foto Lisa Skanser.

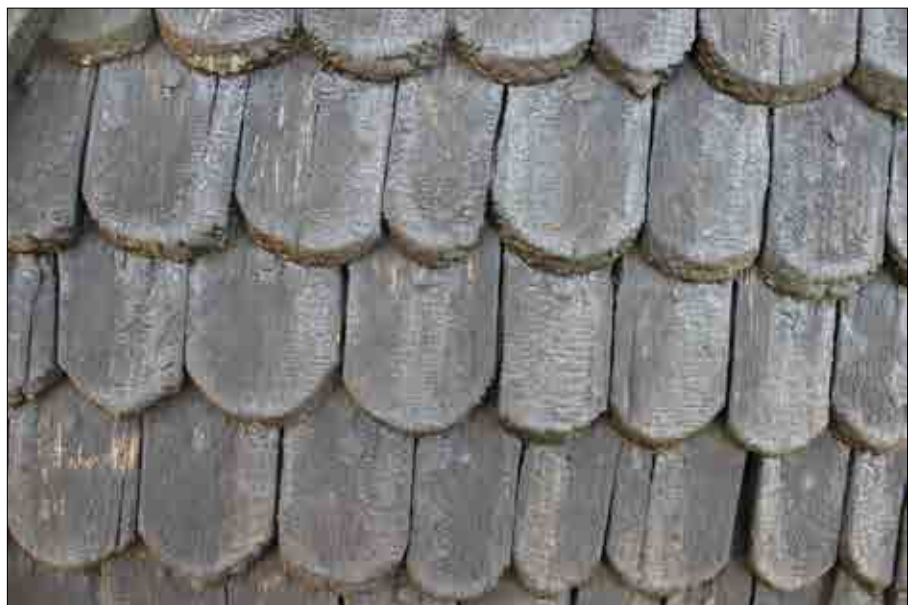
Figur 3.152. Detalj av fasadspån på klockstapelns norra sida. Foto Lisa Skanser.

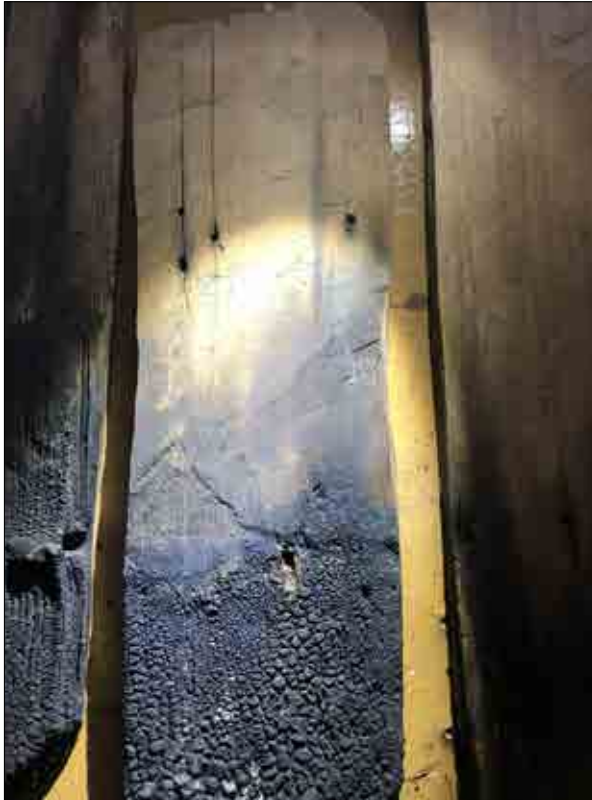
Figur 3.153. Återanvänt spån. Tjären visar nuvarande täckning, erosion visar tidigare. Foto Daniel Eriksson.

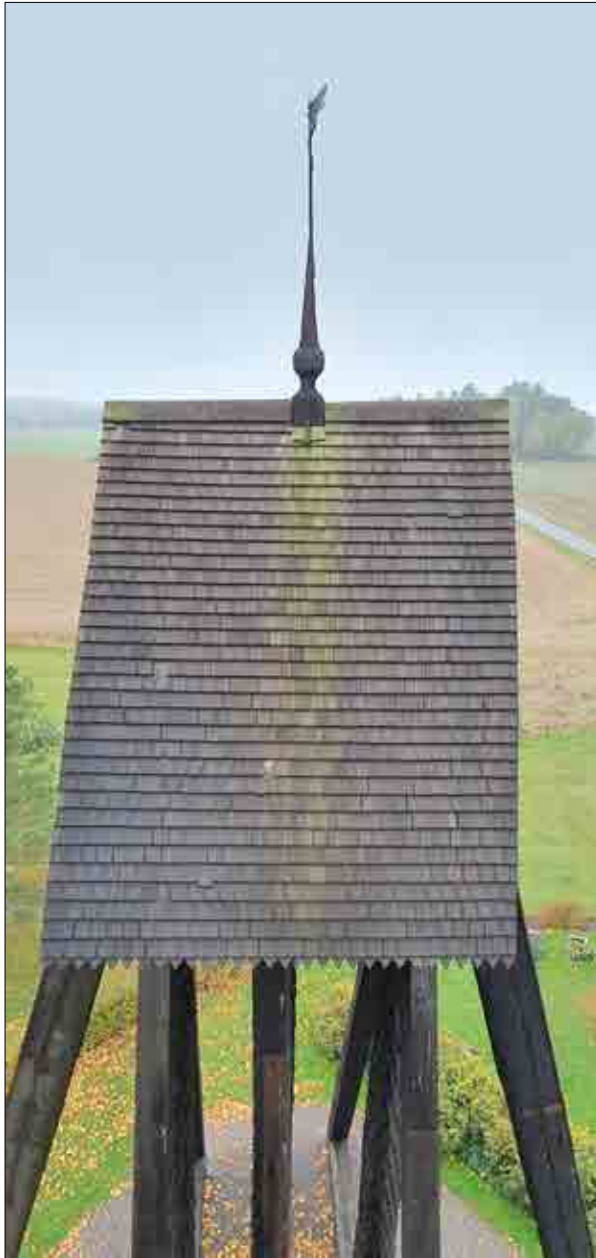
Figur 3.158. Klockstapelns östra takfall före demontering av spån.
Foto Lisa Skanser.

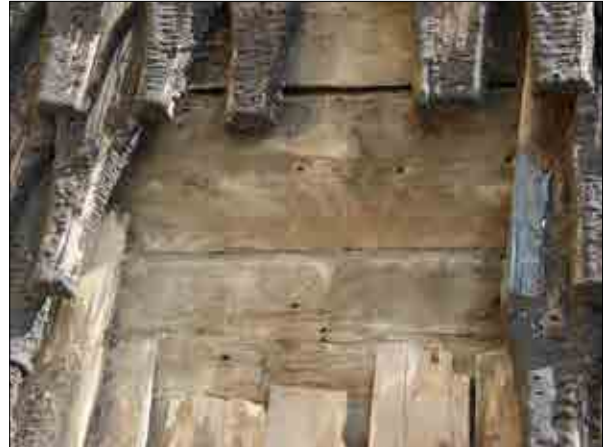
Figur 3.169. Detaljbild efter demontering. Andra generationen spån på undertak daterat till 1315. Foto Lisa Skanser.

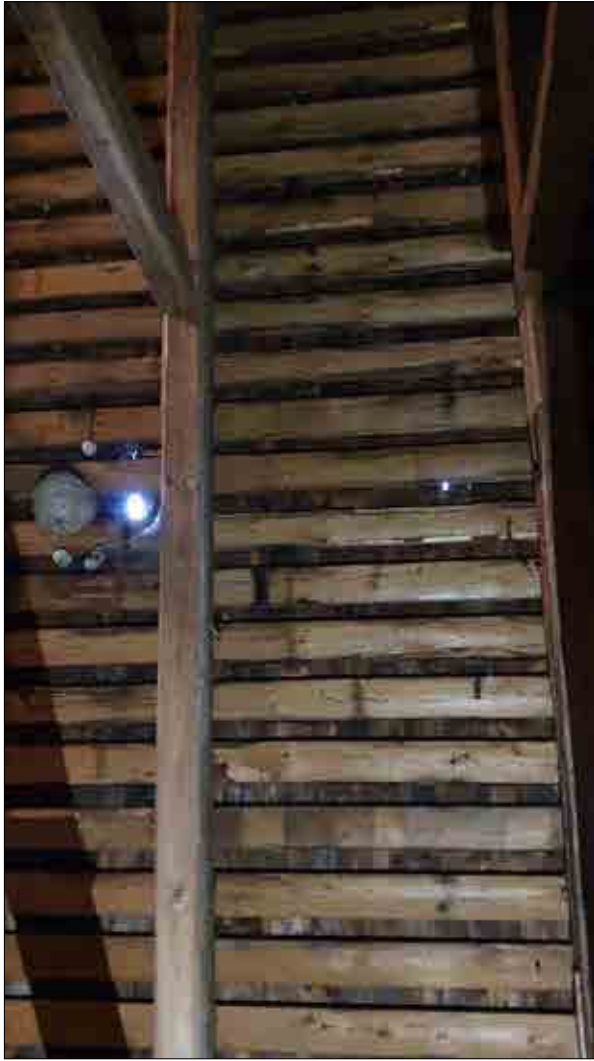
Figur 3.188. Dagsljus strilar in genom spånen, som är lagda på läkt. Foto Lisa Skanser.

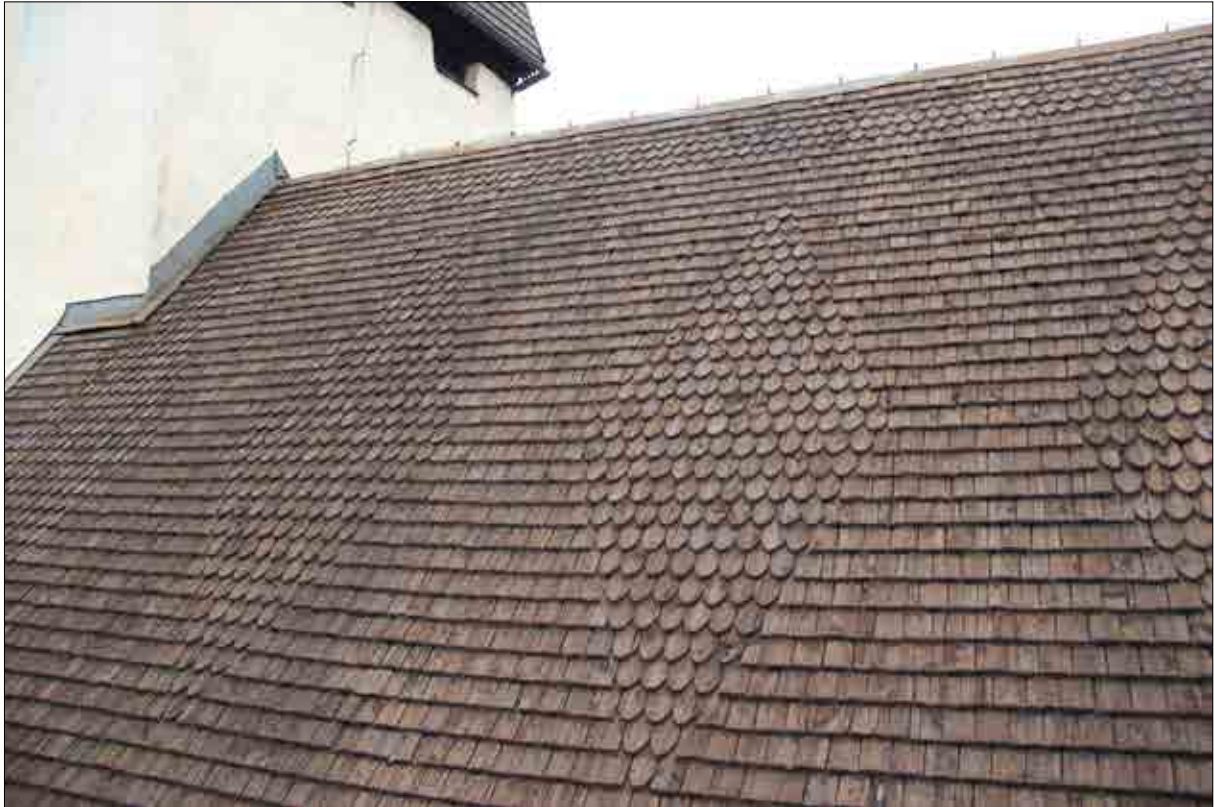
Figur 3.191. Del av långhusets södra takfall före demontering av spån. Notera mönsterläggningen. Foto Liza Skanser.

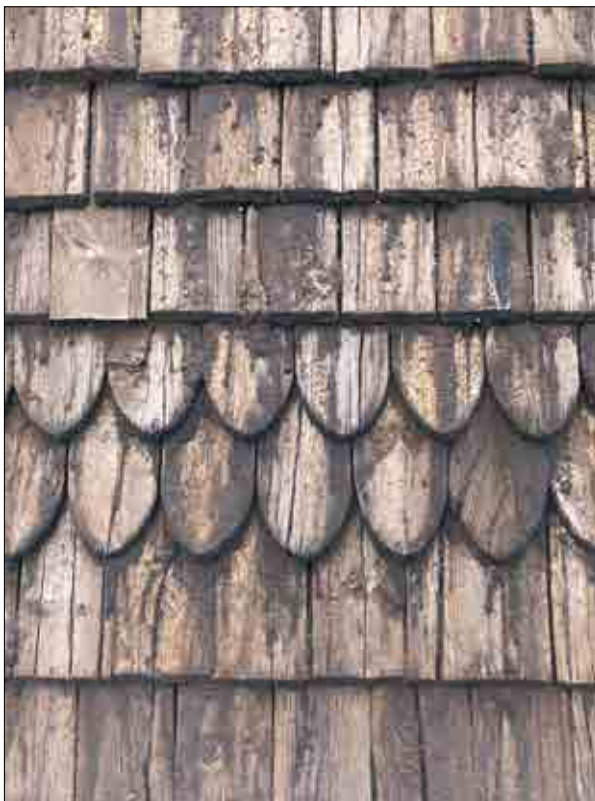
Figur 3.192. Detalj av spåntäckning på långhusets södra takfall före demontering. Foto Daniel Eriksson.

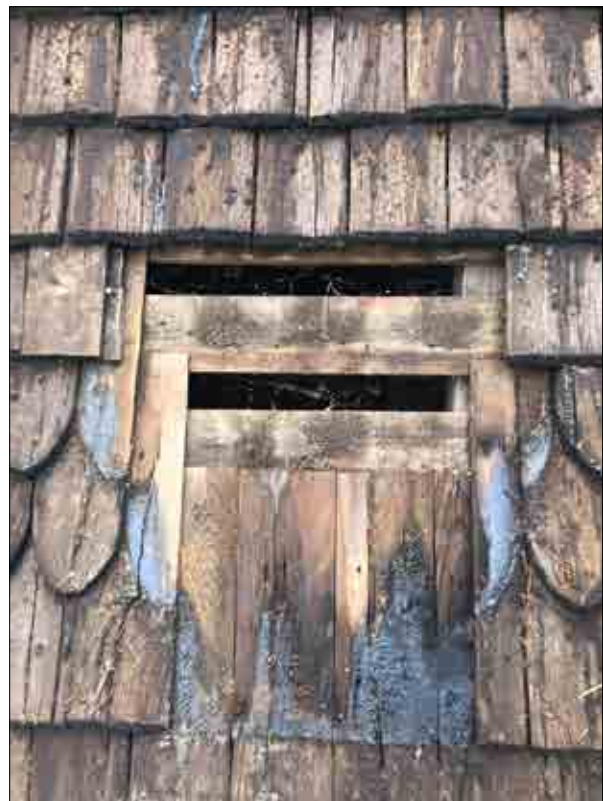
Figur 3.193. Taket efter demontering av spån. Foto Daniel Eriksson.

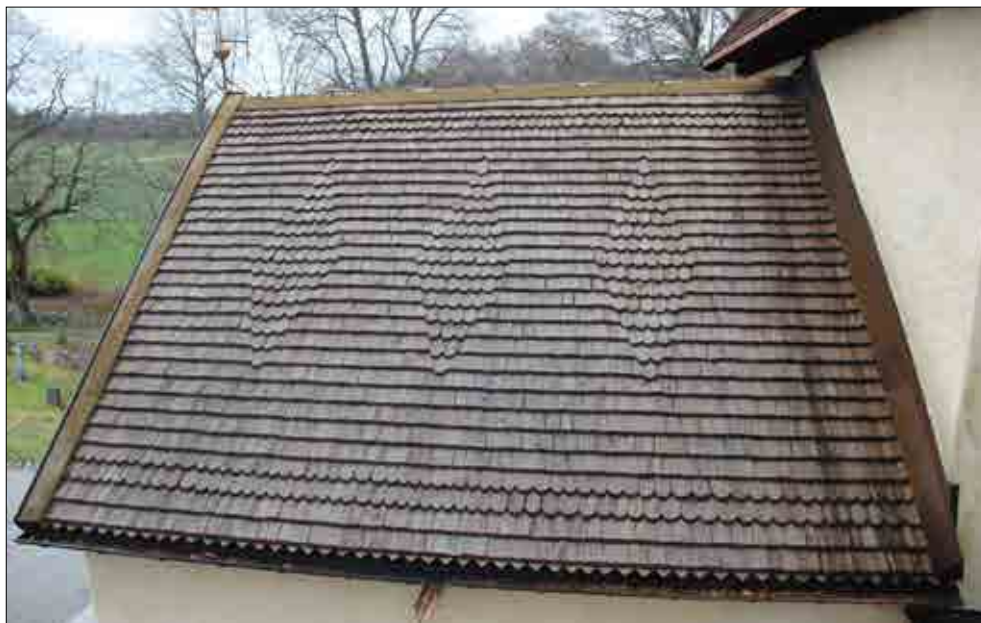
Figur 3.199. Vapenbusets östra takfall före demontering av spån. Foto Lisa Skanser.

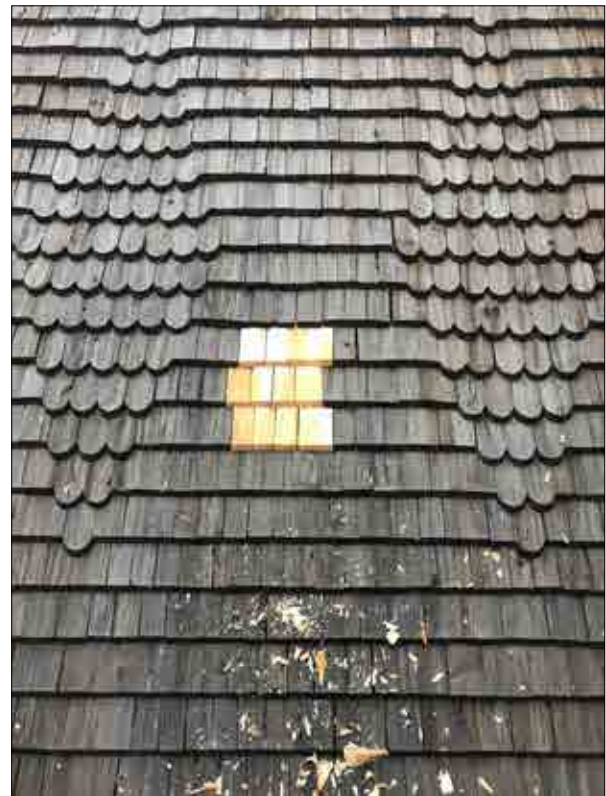
Figur 3.201. Nya ersättningsspån monterade på vapenbusets västra takfall. Foto Daniel Eriksson.

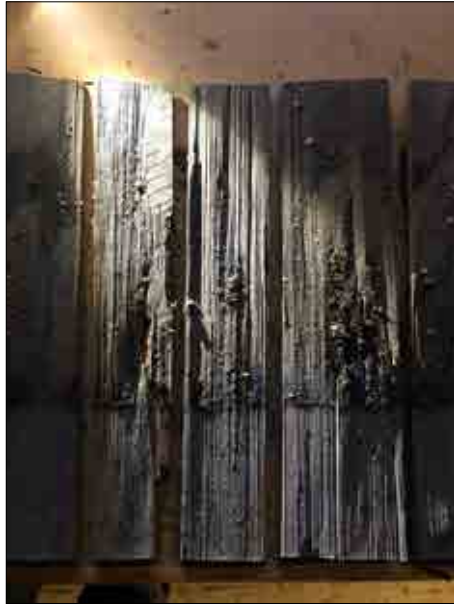
Figur 3.203. Demonterade spån har kluven framsida, justerade med såg och uppvisar erosion. Foto Daniel Eriksson.

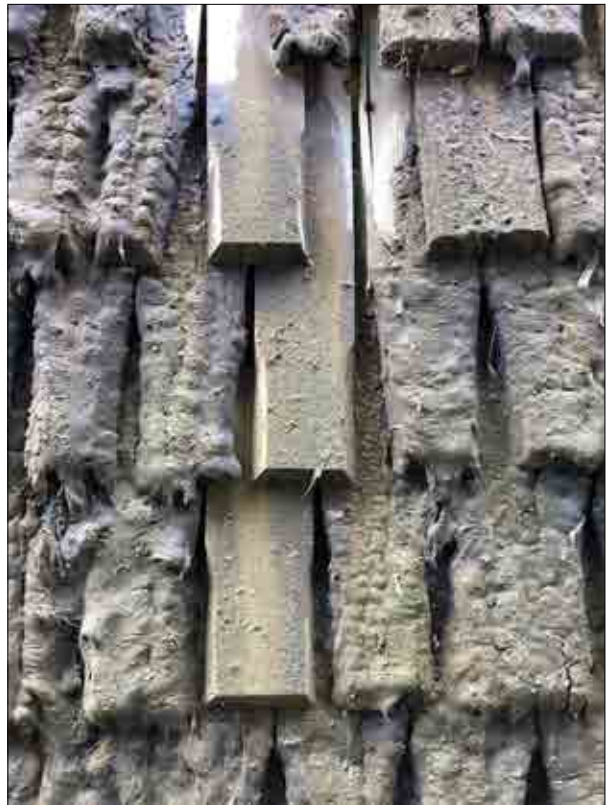
Figur 3.214. Bilden visar en tidigare reparation.
Foto Daniel Eriksson.

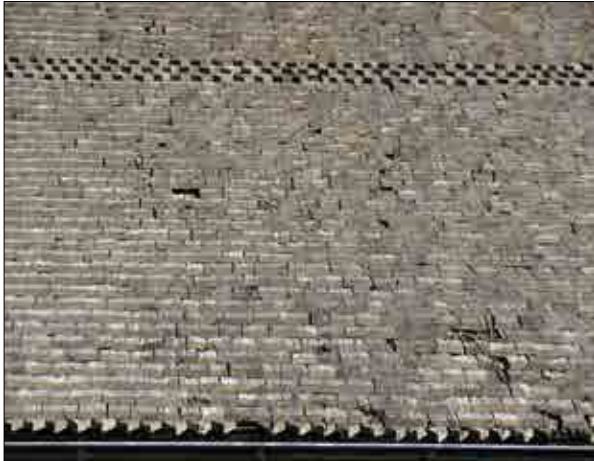
Figur 3.220. Del av långhusets södra takfall före demontering. På takfallet fanns rötskadade spån och flera spån saknades. Foto Jennie Björklund.

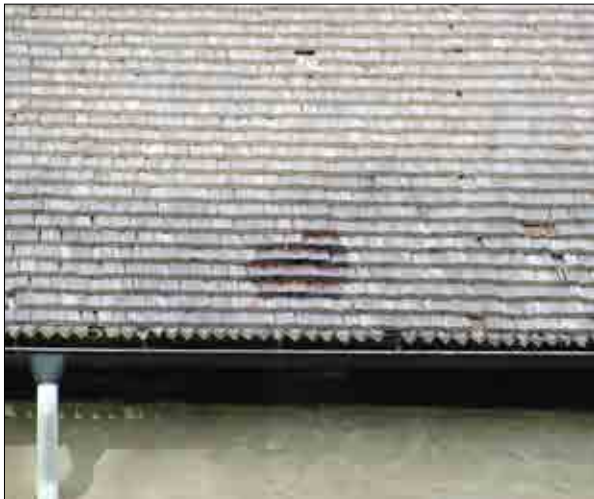
Figur 3.222. Den undersökta ytan på södra takfallet efter att nya spån monterats och tjärats. Foto Jennie Björklund.

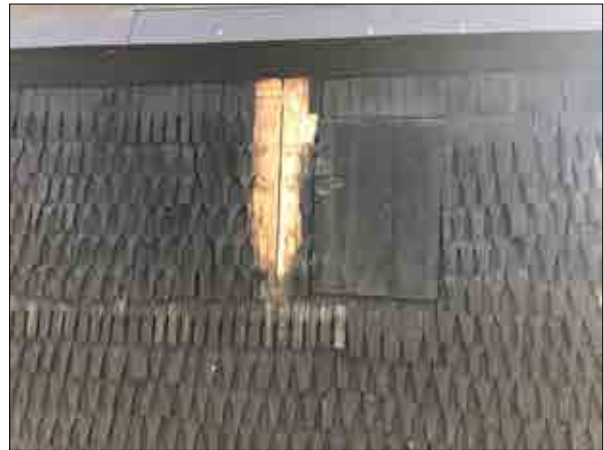
Figur 3.233. Efter demontering av spån, klockstapelns norra fasad. Foto Daniel Eriksson.

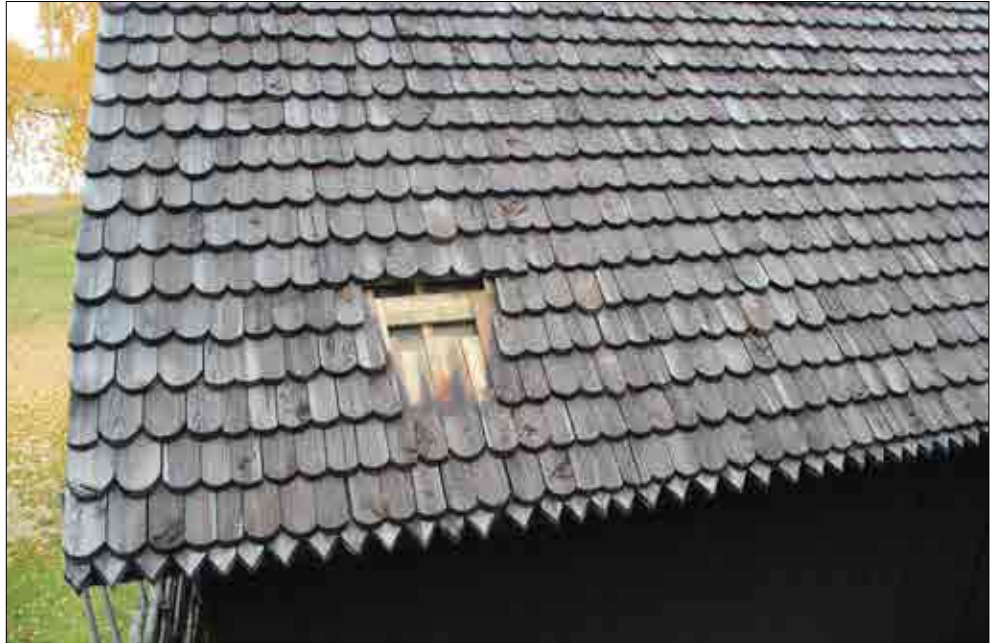
*Figur 3.244. Sakristians västra takfall efter demontering av spån.
Foto Lisa Skanser.*

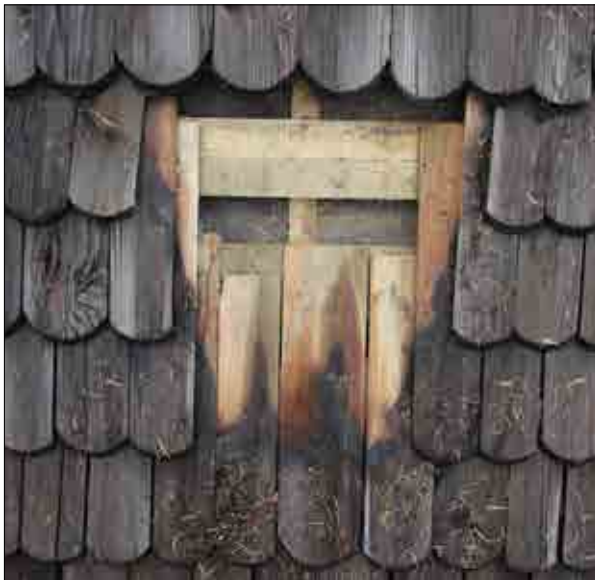
*Figur 3.245. Efter demontering av spån. Tryckimpregnerad läket
på papp. Foto Lisa Skanser.*

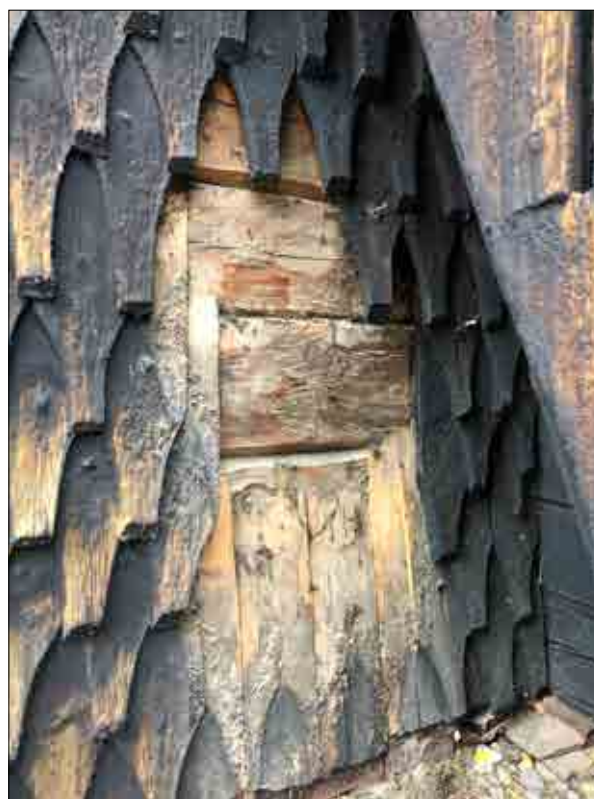
Figur 3.253. Den demonterade ytan visar att spånen är första generationen. Foto Daniel Eriksson.

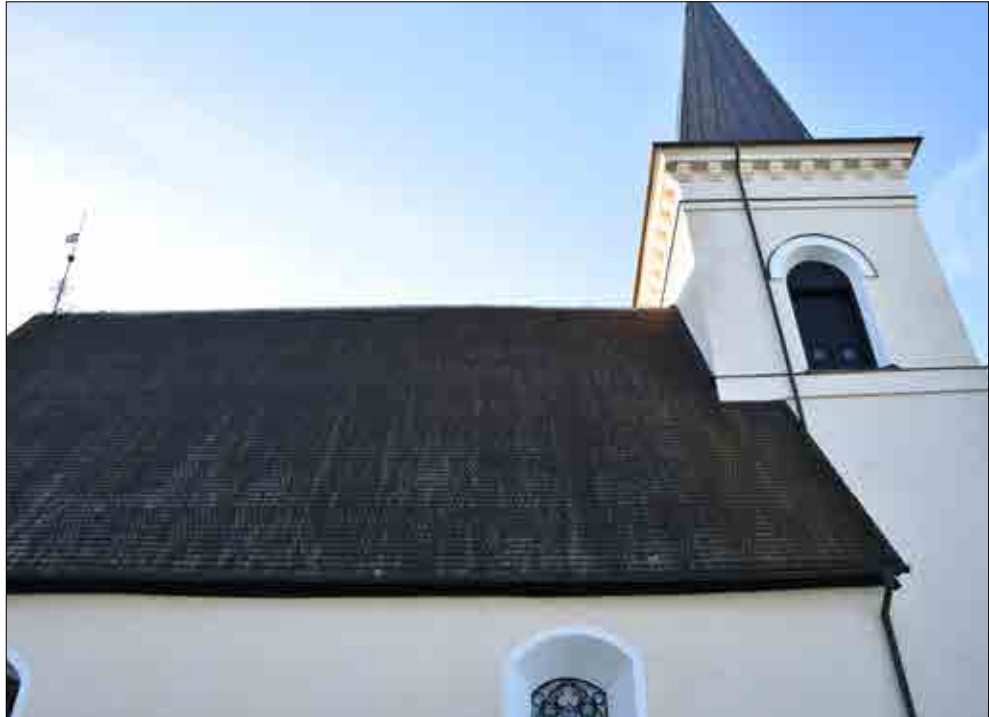
Spåntäckningen från 1950-talet har omfattande rötskador på en del ställen, medan andra spånnytor vid fältinventeringen verkade vara i gott skick. Dock upptäcktes senare rötskador på de demonterade spånens dolda del, vilket tyder på att spåntäckningen är i sämre skick än vad som syns. Att rötskadorna finns i något större utsträckning på den dolda delen av spånen beror antagligen på att fukten torkar ut långsammare där och att mikroklimatet är mer gynnsamt för rötsvampar. Ytröta finns på vissa av underbrädorna. Spånen tillhör en grupp om 5 st. täckningar i undersökningen som har den minsta uppskattade stockdiametern i det övre spannet på under 30 cm. Spånen har generellt låg densitet, det finns mycket kvist, märe och liggande årsringar förekommer, vilket ökar risken för sprickor och att fukt kommer in. Spånen är spikade hårt och ligger tätt intill varandra, vilket kan hålla fukt instängd i konstruktionen. Läget åt norr gör också att det tar längre tid för fukten att torka ut. Underlaget på den undersökta ytan består av entums brädor som är fashuggna eller ramsågade, vilket borde ge en luftig konstruktion. Vad som vidare borde varit gynnsamt för spåntäckningen är takets branta lutning.

2020 gjordes en skadeinventering av spåntaket inför en restaurering. De fem nedre raderna på långhusets norra takfall var i behov av att bytas ut helt på grund av rötskador. Eventuellt kan vissa spån sparas. Totalt uppskattades knappt 2000 spån behöva bytas ut på samtliga takfall. Nya spån ska tillverkas av virke av så hög kvalitet som går att uppbåda: 100 procent kärnved och stående årsringar. Spånen bör framställas av vinterfällt virke som får lufttorka utomhus luftigt och väderskyddat till våren då de skulle spikas upp som tidigast.

Figur 3.261. Långhusets norra takfall före demontering av spån. Foto Jennie Björklund.

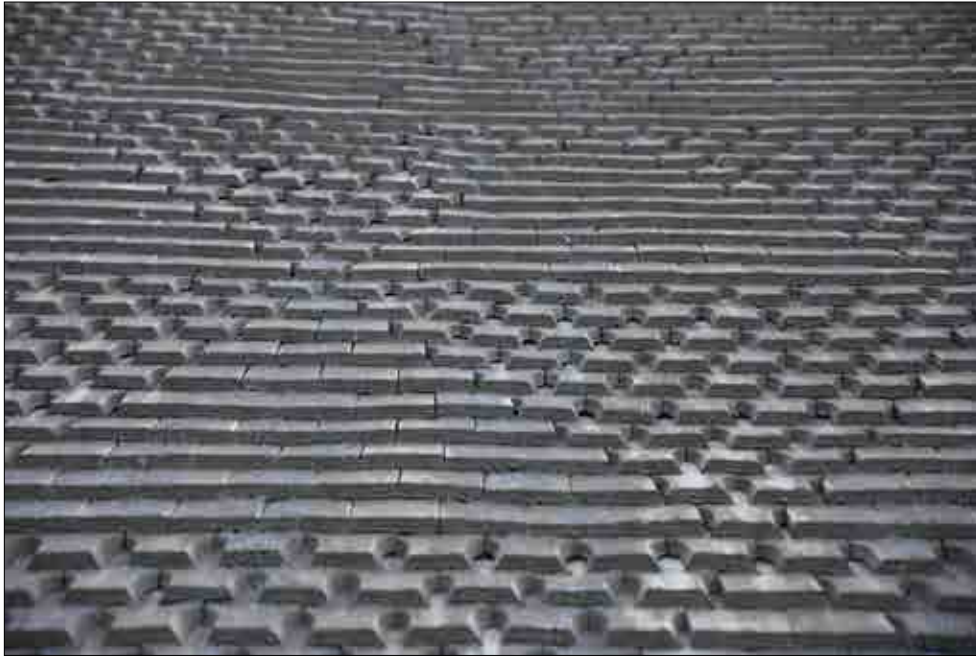
Figur 3.264. Del av spåntäckningen på norra takfallet, notera mönsterläggningen. Foto Jennie Björklund.

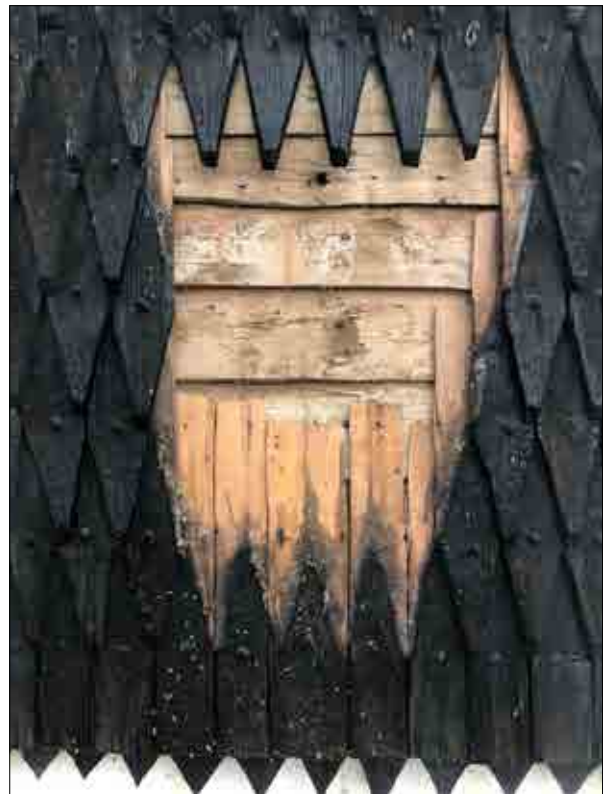
Figur 3.277. Närbild på yta efter demontering av spån. På underlaget syns att spånen är den första generationen. Foto Daniel Eriksson.

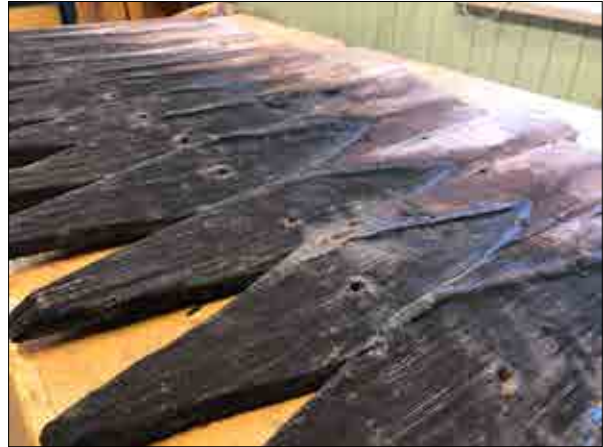
Figur 3.279. Några av sakristians spån i verkstaden under hantverksanalys. Här syns hur spånen har eroderat. Foto Daniel Eriksson.

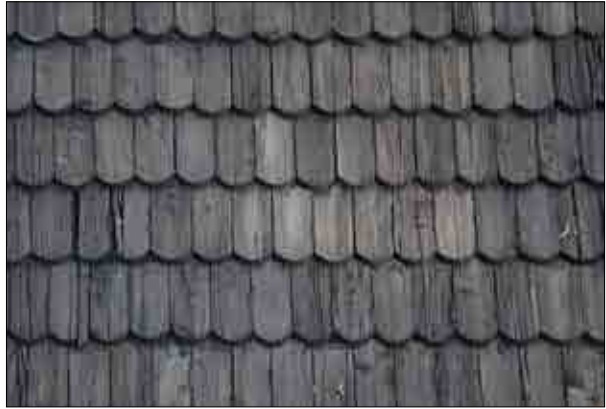
Troligtvis är skadorna ett resultat av brister i läggningen i kombination med användningen av spån med splint, märe, kvist och liggande årsringar. Underhållet verkar ha skett med glesa intervaller. Fukt kommer antagligen in i konstruktionen eftersom spånen är ganska korta och lagda med låg täckningsgrad på en takyta med taklutning på 44 grader. Dessutom finns sprickor i nästan alla spån, som också är uttorkade och spröda, troligen till följd av söderläget. Spånen är lagda tätt intill varandra och utan luftspalt mot underlaget, vilket kan stänga in fukten. Spåntäckningen är den tredje eller fjärde generationen på underlaget av huggna fasade brädor, som nu har rötskador, vilket tyder på att skadorna har med brister i läggningen att göra, samt att spånen har mycket splint.

Figur 3.285. Del av långhusets södra takfall. Spånen uppvisar en del skador. Foto Jennie Björklund.

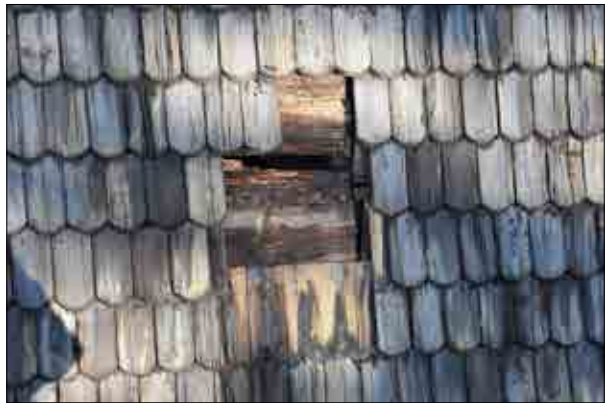
Figur 3.286. Efter demontering av spån. Undertaket är skadat. Foto Jennie Björklund.

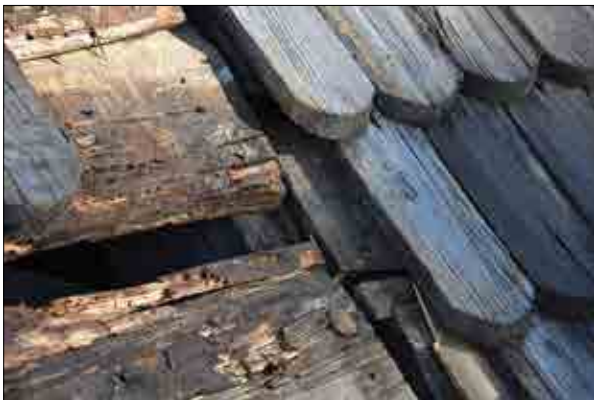
Figur 3.287. Närbild på skador i undertaket som blottades efter demonteringen av spån. Foto Jennie Björklund.

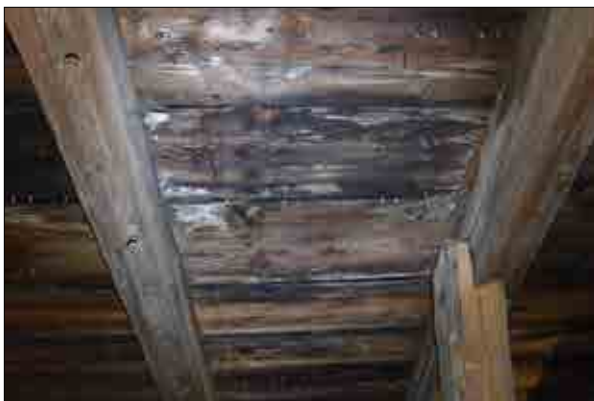
Figur 3.289. Medeltida och yngre ramsågat undertak i norr. Många spikhål och biologiska angrepp på virket. Foto Jennie Björklund.

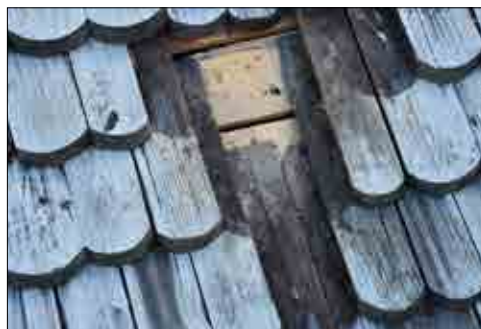
Figur 3.295. Undertaket är modernt och glest lagt.
Foto Jennie Björklund.

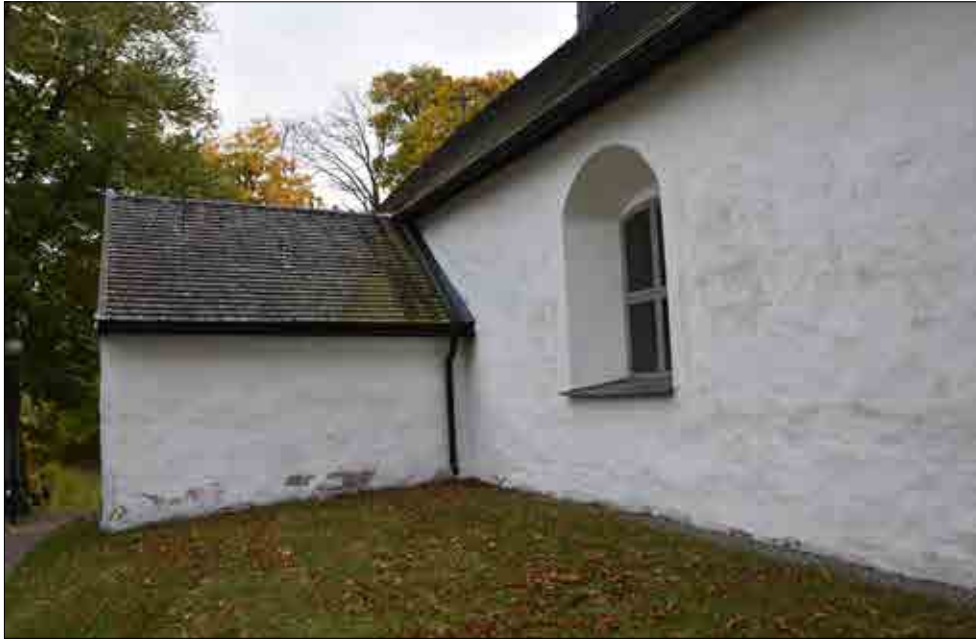
Figur 4.4. På Vallby sakristia syns tydligt att olika förutsättningar kan råda för olika delar av en spånnya.
Foto Jennie Björklund.

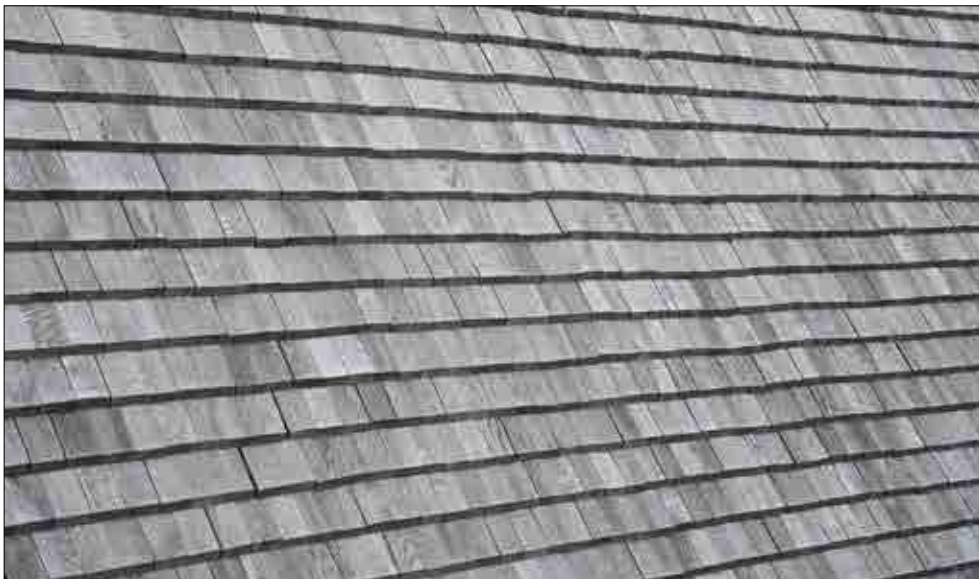
Figur 4.6. På Ripsta kyrka finns ingen synlig ytbehandling på spåntäckningen. Foto Jennie Björklund.
