STAVSPÅN

i Strängnäs stift och Västerås stift

Fördjupade undersökningar etapp 2

Maria Mellgren, Karin Myhrberg,
Lisa Skanser & Daniel Eriksson

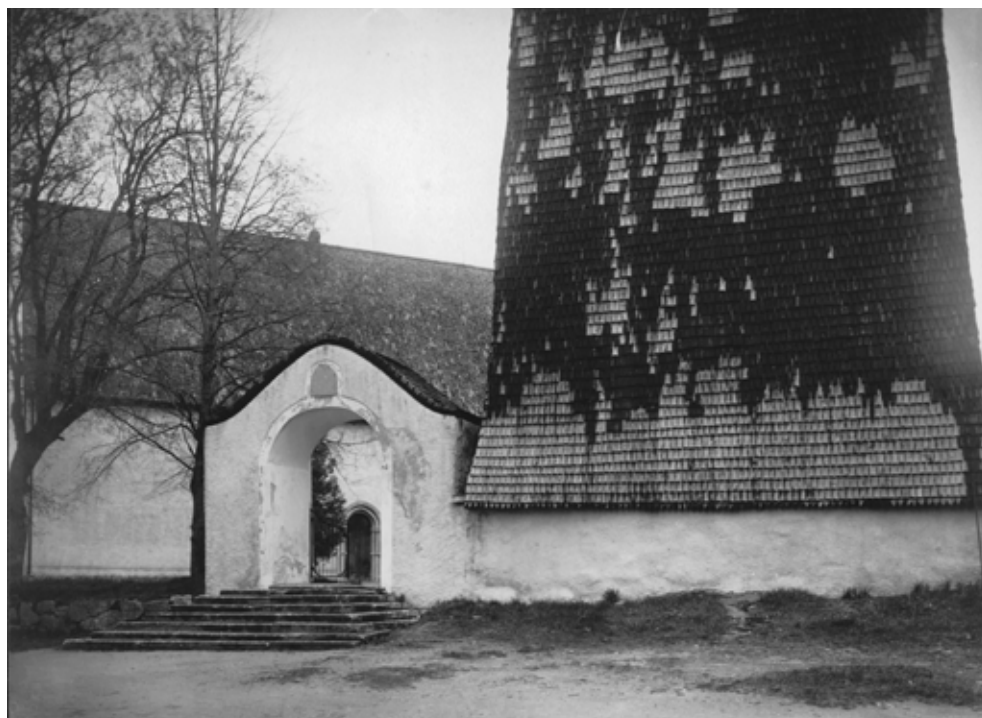
Figur bilaga 4.1. På fotot syns att spån har bytts ut på klockstapelns sydvästra fasad. Fotot är taget av Samuel Lindskog år 1929. Bildkälla: Riksantikvarieämbetet.
