Haraker, Kungsåra, Romfartuna kyrkor

Fönsterrenovering 2020

Antikvarisk rapport

Haraker, Kungsåra och Romfartuna socken
Västerås kommun
Västmanlands län
Västmanland

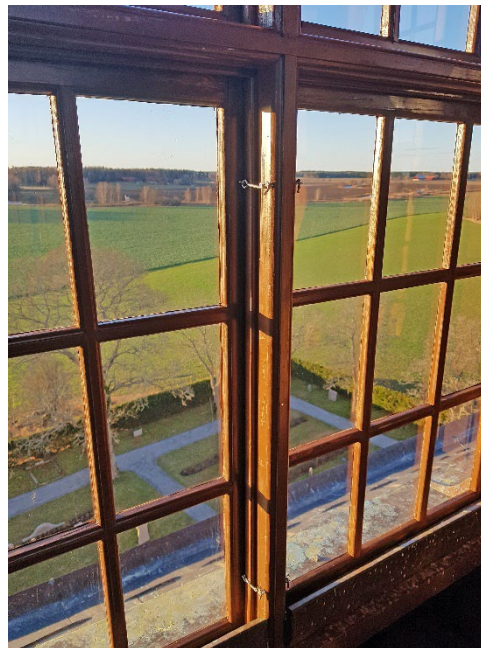
*Figur 23. Färdigrenoverat fönster.
Figur 24. Västra mittposten i lanterninen är utbytt.*

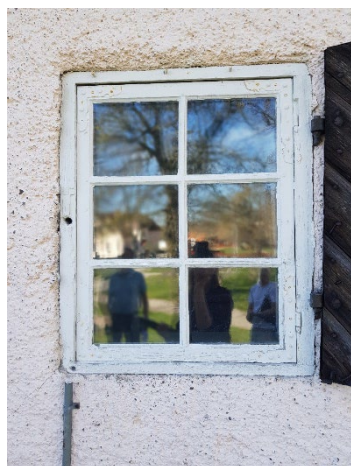
Figur 37. Sakristians fönster före åtgärder.

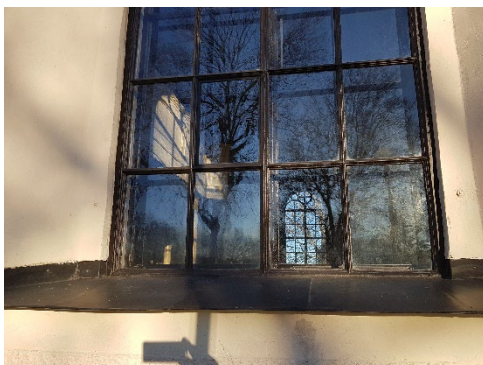
Figur 42. Båge efter åtgärder.

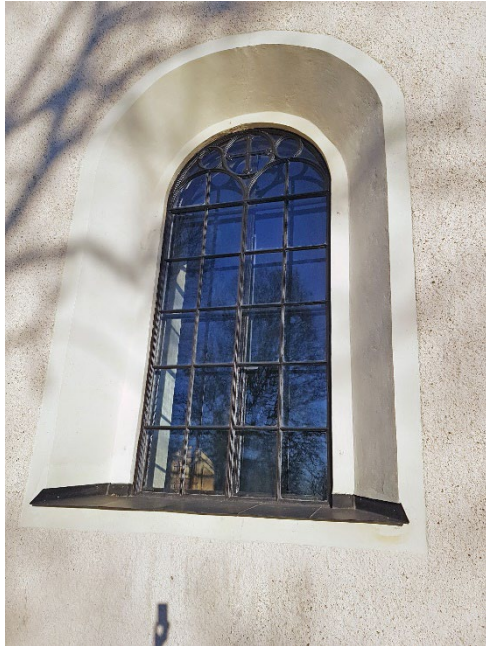
Figur 44. Båge efter åtgärder.

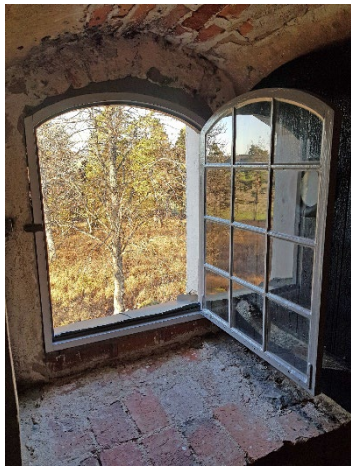
Figur 46. Tornfönster efter åtgärder.

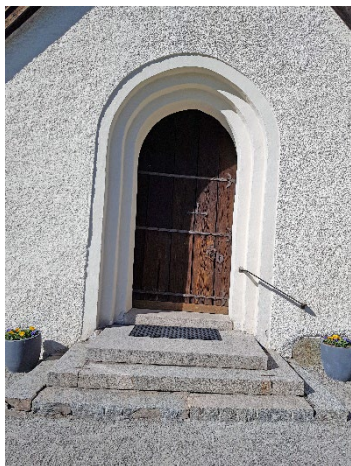
Figur 60. Södra vapenhuset, dörr före åtgärder

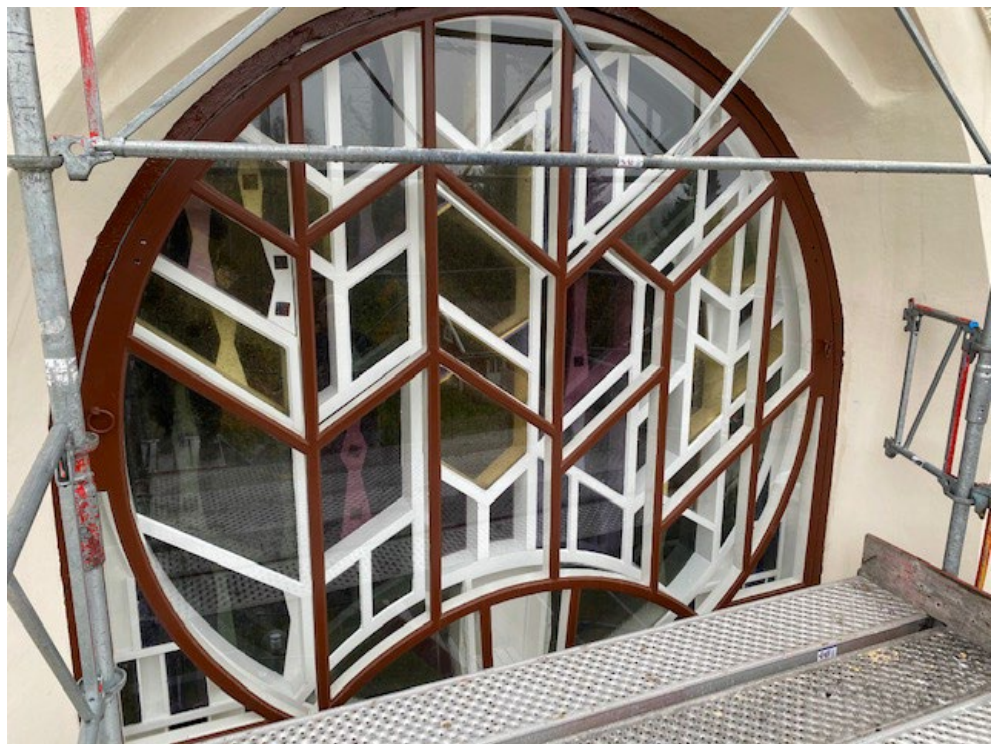
Figur 76. Körfönstrets övre del efter åtgärder.
