Munktorps kyrka II

Antikvarisk kontroll

**Munktorps prästgård 1:71
Munktorps socken
Västmanland**

Ulf Alström

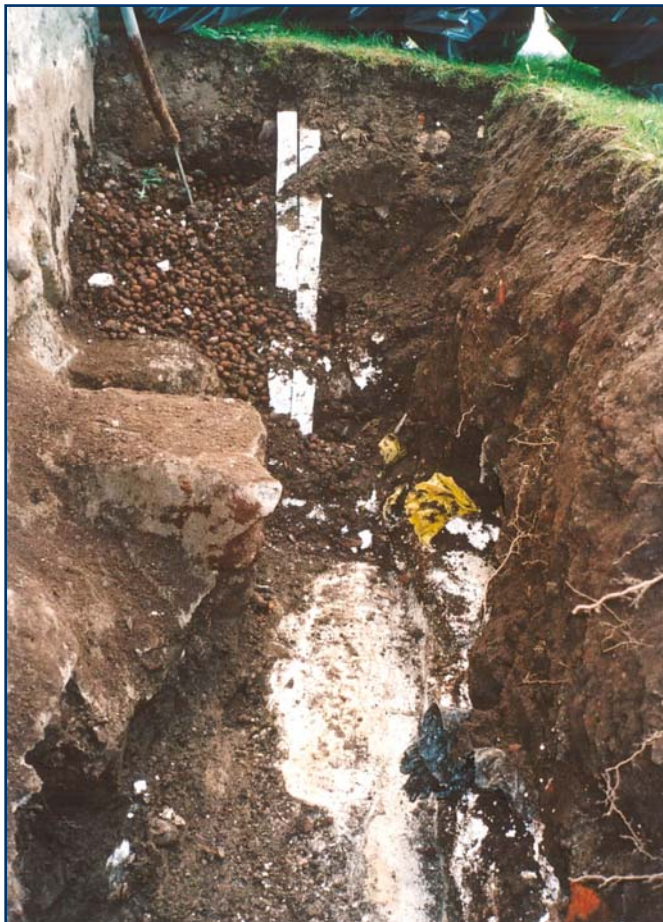
Dräneringsschaktet kring kyrkväggen berörde redan grävda jordlager. 1985 genomfördes ett omfattande dräneringsarbete kring kyrkan (Hammar-skiöld 2005). Hela grundmuren under mark tätades med kalkbruk som sprutades in i fogarna. Efter detta sprutades betong på undergrundens stenar. Utanför grundmuren lades sedan frigolitskivor mot utsidan av schaktet i upp till tre skikt. Även botten av schaktet isolerades med frigolitskivor. Innanför denna frigolittäckning och mot kyrkans grundmur fylldes tomrummet med lecakulor (figur 4).

Figur 4. Exempel på den gamla fyllningen från 1985 som nu grävdes bort. (Foto U. Alström).

Exemplet på hur det såg ut under jord som det visas på figur 4 fanns runt hela kyrkan. Dessutom låg på ett par platser tjocka lager av betong som blev över efter 1985 års tätning. Det fanns alltså mycket små möjligheter att dokumentera arkeologisk information från schaktet runt kyrkan.

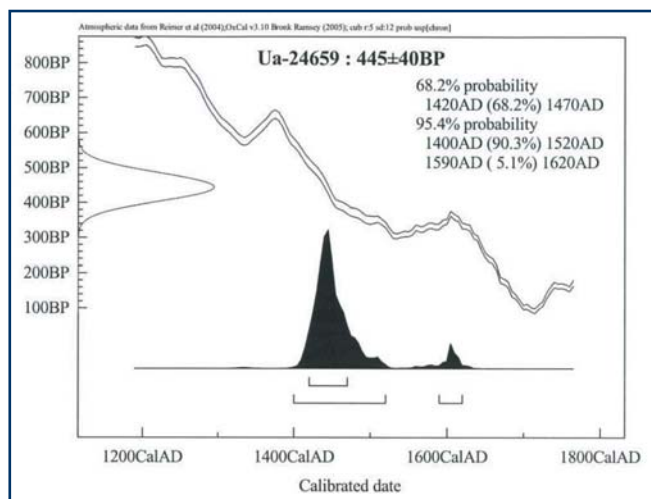
Figur 9. Kol 14 prov från 2005 års undersökning. Benet är troligen äldre än det norra sidoskeppet vilket visar att den begravningen skedde utöhus innan ombyggnaden av kyrkan skedde.

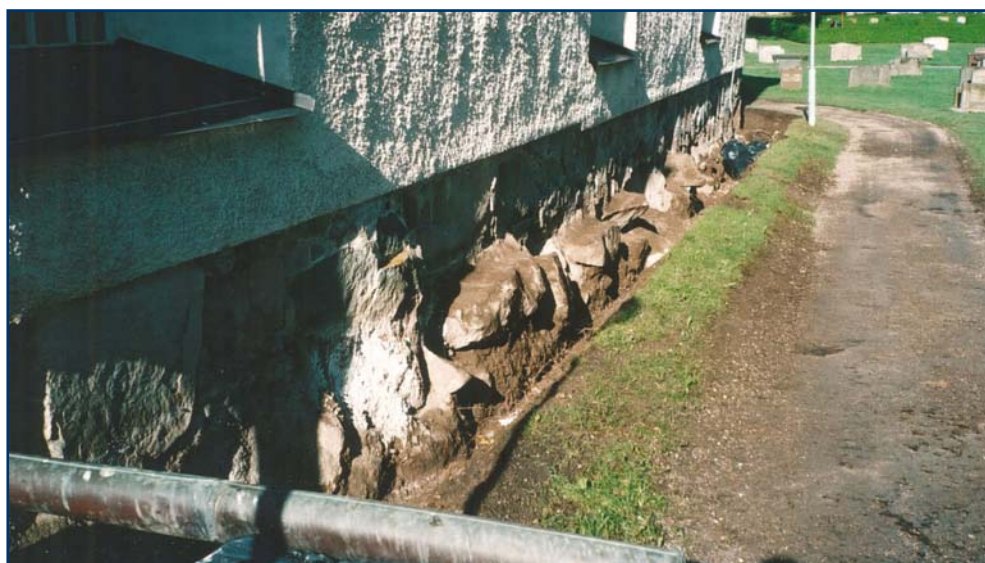
Figur 10. Västligaste delen av norra sidoskeppets grundmur. Vid den flata stenen i skuggan till vänster i bild upphör grundens oregelbundenhet. (Foto U. Alström).

Figur 7 återger en uppmätning från 1915 av Munktorps kyrka. Att kyrkan inte är riktigt rak i delar av sina yttre linjer är uppenbart. Möjligen kan skevheten återspeglas i kyrkans undergrund. Här följde inte grunden kyrkans vägglinje helt och fullt. Det avslöjade schaktet intill kyrkans väggar. Figur 10 visar hur en del av den norra muren helt omotiverat sträcker sig utanför kyrkans i övrigt mycket plana norrvägg. Samma fenomen uppträder i kyrkans södra mur (figur 11). I västra delen av undergrunden är stenarnas riktning ÖSÖ för att sedan återta en mer väst-östlig riktning. Någon rimlig förklaring till fenomenet kan väl kanske inte fås.

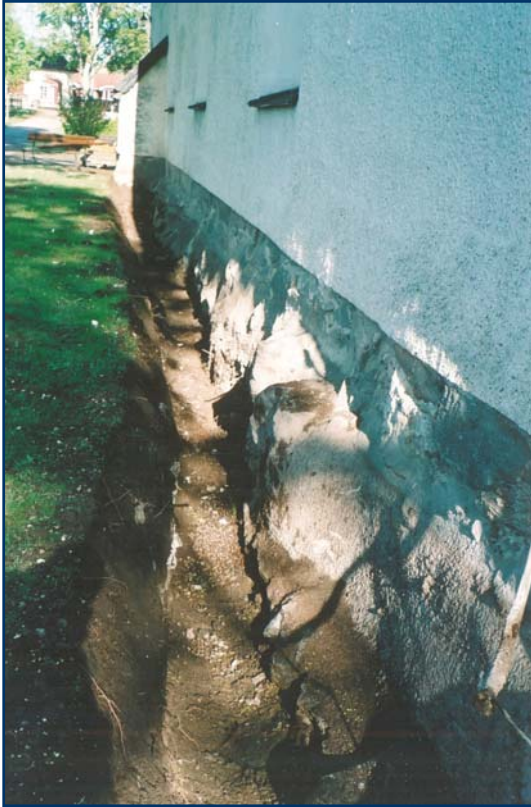
Figur 11. Det västligaste partiet av kyrkans sydmur. Vid den stora stenen återtar muren sin väst-östliga riktning. (Foto U. Alström).

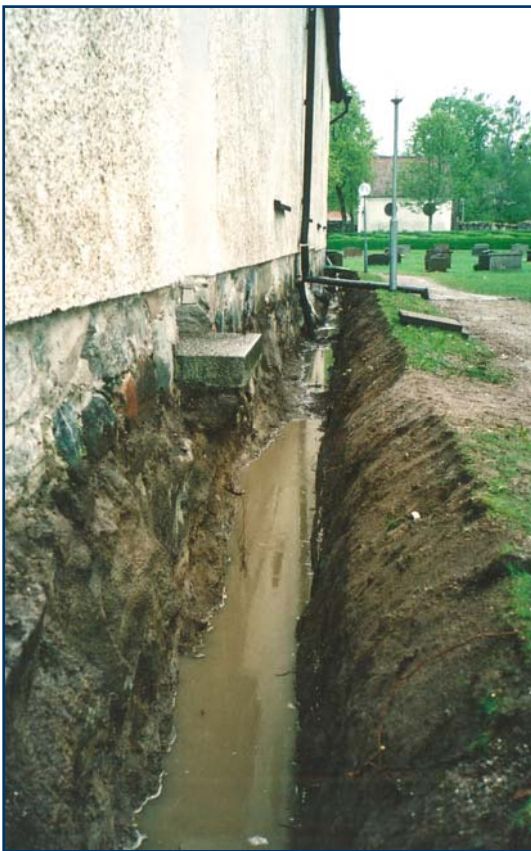
Bilden bredvid (figur 12) visar hur väggarna i Munktorp normalt såg ut. Undergrunden var inte bredare än den grund som syntes ovan mark. Med stor sannolikhet bestod grunden under jord av i huvudsak två skikt med sten. Ingen del av muren kunde ritas eftersom den var täckt med påsprutad betong. Man kan även notera att undergrunden i den del som anses vara äldst, dvs Davidskyrkan i väster, har en likartad lodrät mur. Inte heller den har bredare undergrund. I själva verket liknar grunderna från den del av kyrkan som anses vara byggd på 1100-talet och de delar som är byggda omkring 1500 varandra.

Figur 12. Kyrkans norra grund efter schaktningen. I bild syns trappstenen till sakristians ingång. Bortom stupröret vidtar det oregelbundna partiet av grundmuren. (Foto Ulf Alström).

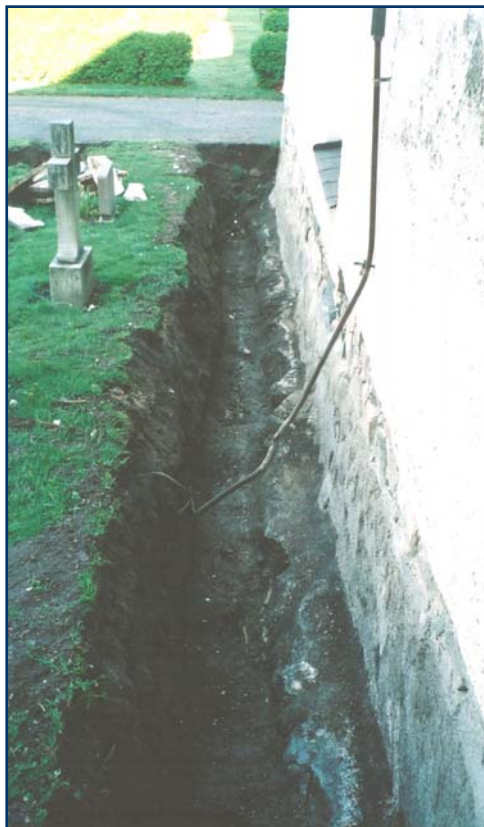
Figur 13. Den så kallade Davidskyrkans södra mur efter schaktningen. Undergrunden har samma bredd som övriga muren. Det som sticker ut i undergrunden är betongrester från 1985 års arbeten som sitter kvar efter grävningen. (Foto U. Alström).

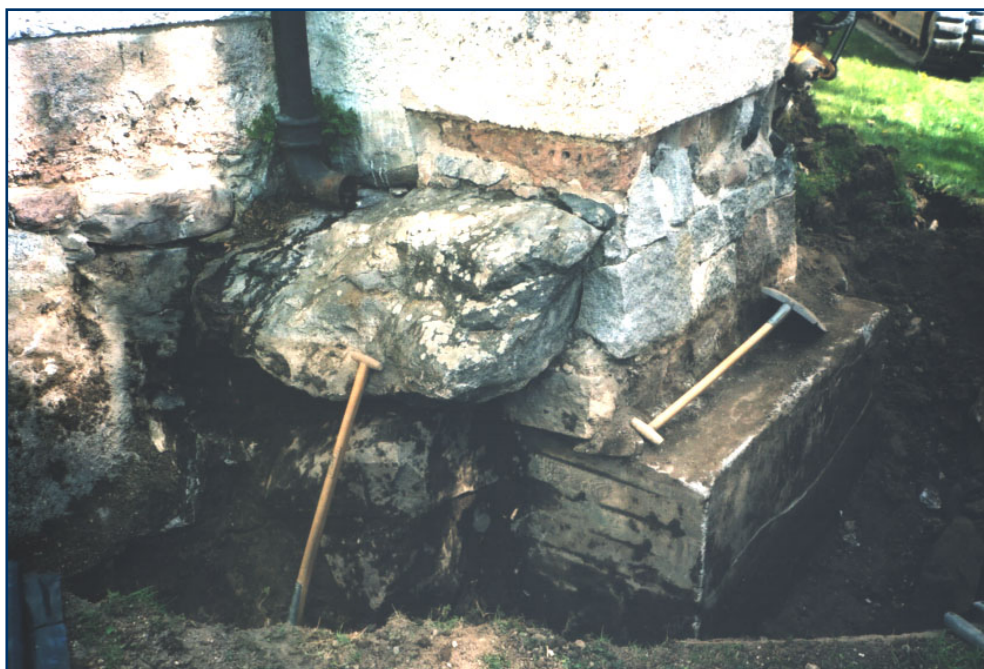
Troligtvis har under 1985 års arbeten intill kyrkmuren två strävpelare förstärkts med betongfundament. Det gäller västra och sydöstra strävpelarna. Sedan tidigare har östra delen av koret förstärkts med dragband. Att östligaste delen av kyrkan förstärkts

Figur 14. Betongförstärkningen under den sydöstra strävpelaren (foto U.f Alström).

på detta sätt beror på marken den byggdes på. Här, i öster, bestod materialet i huvudsak av pålagda jordmassor vilket inte varit stabilt nog för korbygget.

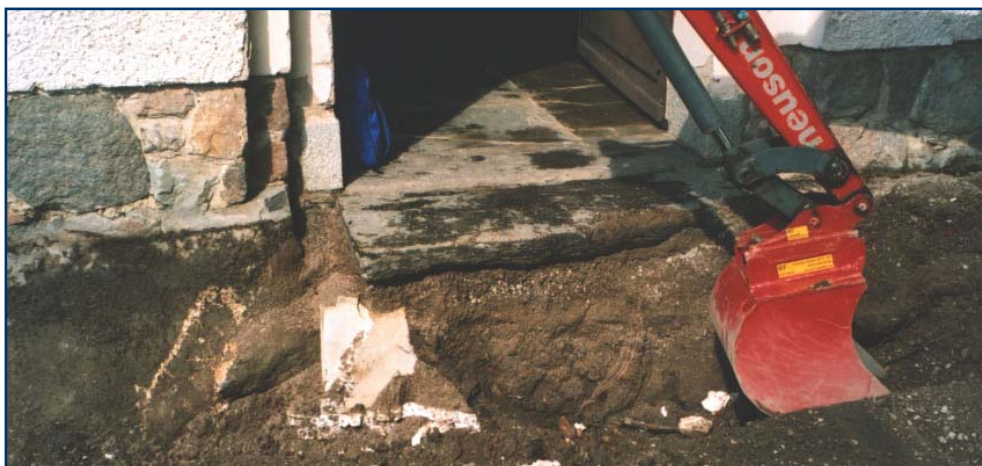
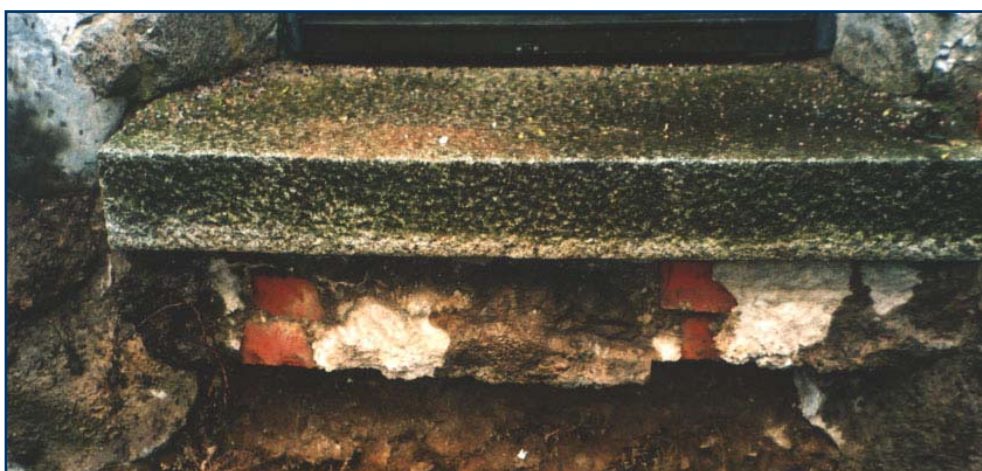
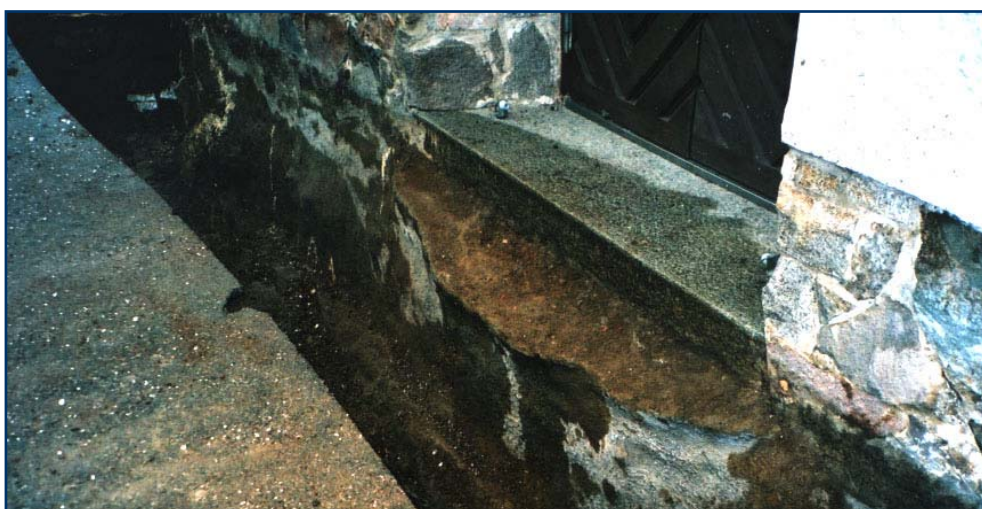
Figur 15,16,17. Dörrstenarna till vapenhuset (överst) sakristian (mellersta) och Davidskyrkan (nederst) (foto U. Alström).

För övrigt kan man notera att dörrstenen till vapenhuset inte har något fundament. Sakristians dörrsten har två skift murat tegel. Under teglet finns ingen grundmur varför man får anta att dörren kom på plats i samband med bygget av sakristian under 1200-talet. Ingången i Davidskyrkans västvägg har tagits upp i ett senare

skede eftersom en ordentlig grundmur fanns kvar under ingångsstenen.

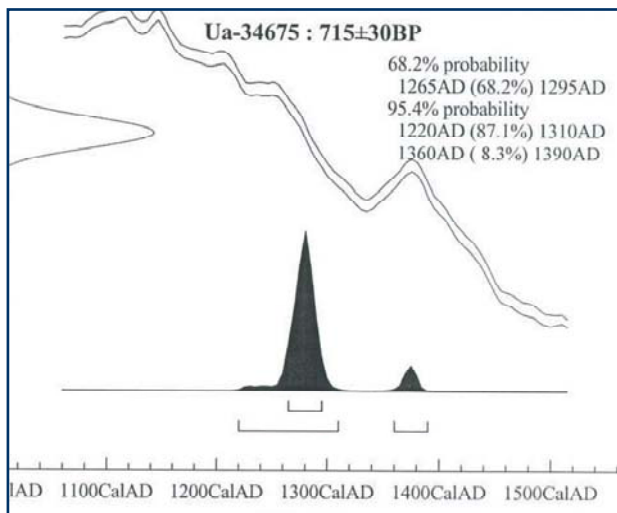
Figur 21. Prov nummer ett visar att skelettet med 87 % sannolikhet begravdes under tidsperioden 1220 – 1310.
