# Romfartuna kyrka

Arkeologisk antikvarisk kontroll

Fornlämning Romfartuna 33:1  
Romfartuna Prästgård 1:3  
Romfartuna socken  
Västerås kommun  
Västmanland

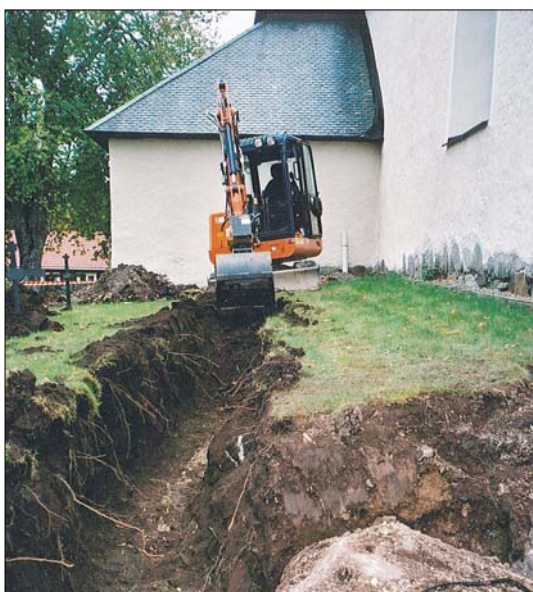
Figur 7. Maskinschaktning utefter kyrkans norra vägg. Foto från väst. (Foto U. Alström.)

All schaktning som genomfördes utanför kyrkan utfördes med en mindre grävmaskin med 0,7 m bred skopa (figur 7).

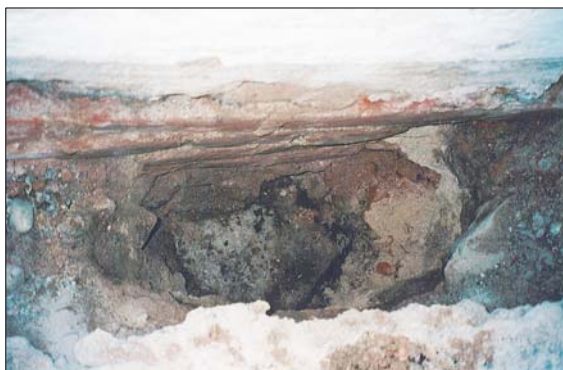
Figur 14. Schaktet vid den norra pelaren där särskilt tegelfundamentet från 1427 visar att pelarna liksom efter 1966 var fyrkantiga. (Foto U. Alström.)

Schakten vid de två pelarfundamenten (figur 13 markerade med blå pilar) grävdes för att en fuktanalys skulle genomföras. Båda pelarna hade fundament bestående av tegel och natursten (figur 14).

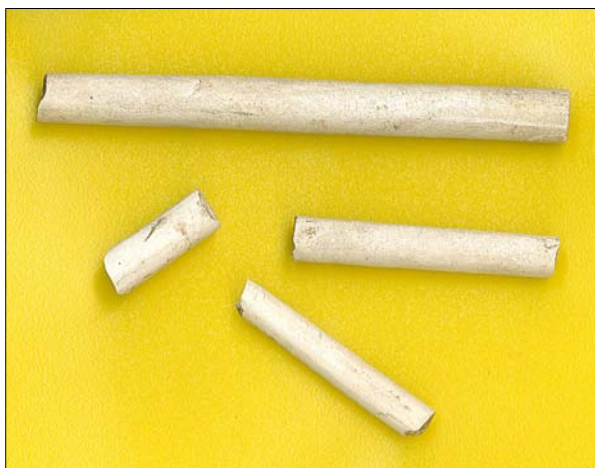
*Figur 15. Pipskaftsfragment som påträffades i det grusiga övre golvet. Det långa fragmentet är 9,5 cm. (Bild U. Alström.)*

De fyra skaftfragmenten kan grovt dateras med hjälp av rökkanalernas diameter (Åkerhagen 1985). De antyder att gruslagret i kyrkan lades in omkring år 1700. Förutsättningarna för dateringen är att man faktiskt rökte inne i kyrkan när gruslagret lades ut. Gruslagret måste ha kommit på plats efter 1623 då det vid en biskopsvisitation nämns att kyrkan hade ett tegelgolv. Delar av detta golv påträffades under gruslagret varför uppgiften från 1686, att ett nytt golv lades i kyrkan, (Hammarskiöld 2004) kanske kan sättas i samband med gruslagret. Nästa stora golvreparation i Romfartuna kyrka gjordes 1886. Då revs gravhällar och tegelgolv upp. I stället göts ett betonggolv i kyrkan. Den händelsen har förmodligen inget att göra med det 0,3 m tjocka gruslagret där pipskaftfragmenten påträffades.

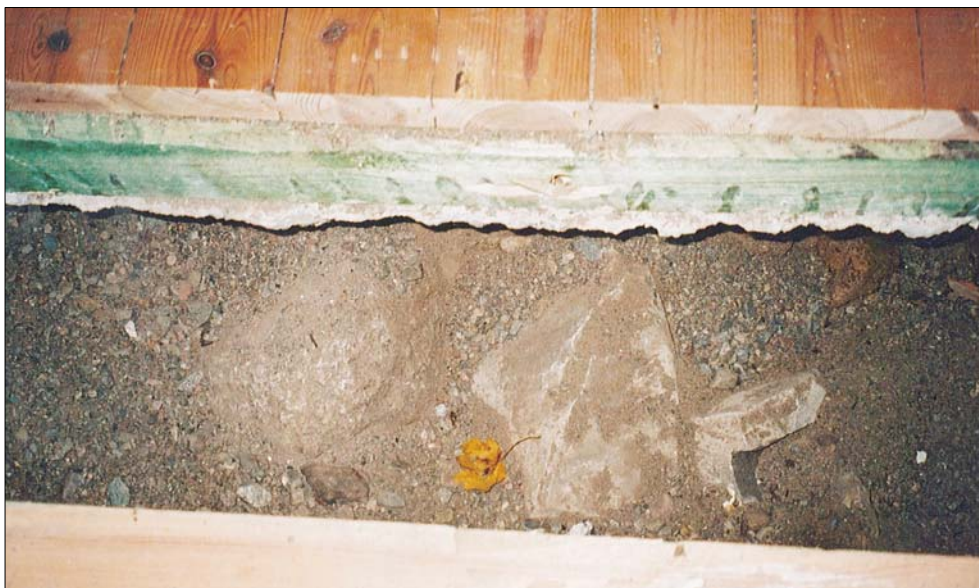
Figur 16. Möjliga syllstenar under trögolvet i det norra kabelschaktet. (Bild U. Alström.)

De tre långa schakten runt de norra och södra bänkkvarteren fördjupades ytterligare 0,1–0,15 m på grund av platsbrist för alla kablar och ledningar som skulle läggas under trägolvet. Därmed var djupet på schakten 0,4 m vilket innebar att de lager som framkom mer liknade ett normalt kulturlager under en kyrkas golv d.v.s. grus småsten kalkbruk tegelflorer och ben samt på två platser stensamlingar som kan vara rester efter ett fundament från en äldre kyrka (figurerna 13,16).

Den södra möjliga vägglinjen låg i linje med den södra pelarraden. Den synliga stenpackningen bestod av 6–7 stenar 0,2–0,4 m stora. Den norra möjliga vägglinjen låg i norra schaktets södra begränsning, det vill säga egentligen under norra bänkkvarterets trägolv vilket gjorde vidare undersökning omöjlig (figur 13).

Om dessa stenpackningar tillhör en syllstensrad till en äldre kyrka så är den uppmätta bredden cirka 6,4 m (innermått). Om kyrkan skulle vara byggd och planerad i den medeltida alnen som är omkring 55–56 cm (Jansson 1995) borde vid en noggrannare uppmätning bredden vara cirka 6,1 m dvs 11 alnar. Ojämna breddmått i aln har uppmärksammats i bl.a. Svedvi och Malma kyrkor i Västmanland (Alström 2005,
