# Dingtuna kyrka

## Tidigmedeltida kyrkogårdslager och en återupptäckt undersökning av en romansk kyrka

Arkeologisk antikvarisk kontroll

Dingtuna kyrka  
Dingtuna socken  
Västerås kommun  
Västmanland

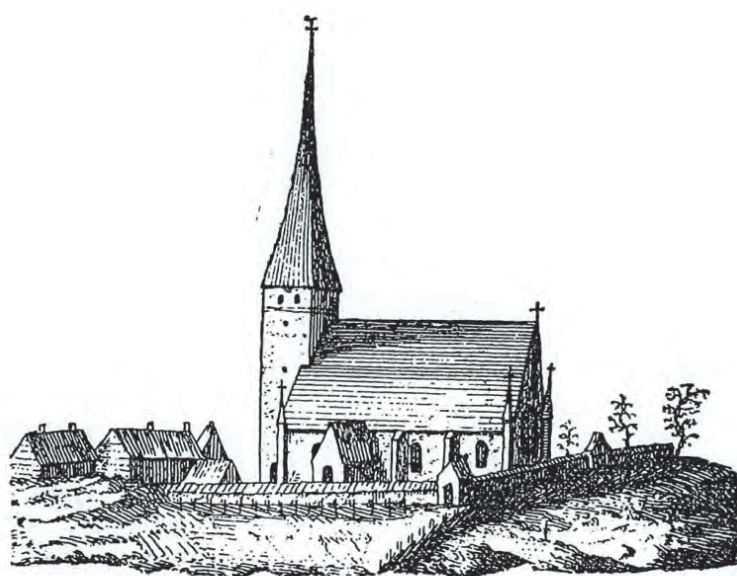
Figur 4. Dingtuna kyrka sedd från söder. På bilden ses kyrkans medeltida torn samt det nu rivna vapenhuset. Avbildningen är från 1740-talet (bild efter Grau 1754, nytryck 1904).

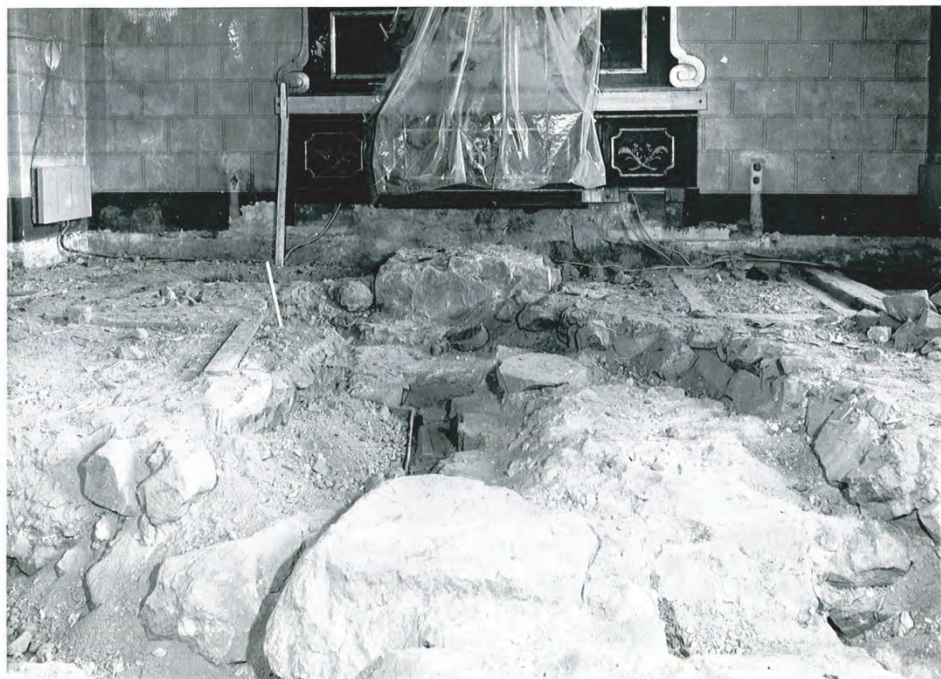
*Figur 5. Den romanska kyrkans absid i Dingtuna. I absiden fanns en gravnedgrävning. I förgrunden ses en sten som kan vara grundläggning till altaret i den romanska kyrkan. Fotograferat från väster 1968. Fotografi Västmanlands läns museums arkiv*

I koret påträffades en grov ekstock som antogs vara nedre delen till ett tidigare korskränk. Delar av den romanska kyrkans kor påträffades. Vidare grävdes absiden (se figur 5) fram olovandes trots att länsantikvarien, enligt rapporten, hade sagt att man inte skulle göra det.

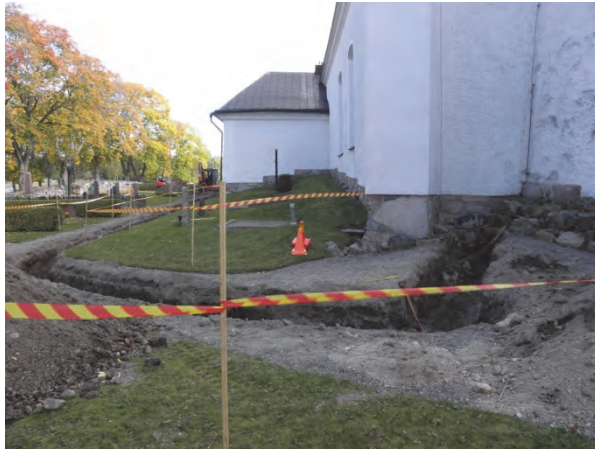
*Figur 16. Schaktet gick från salkyrkans västra mur och sträckte sig norr om kyrkan. Till höger ses delar av västtornet. Fotograferat från väster av Jonas Ros.*

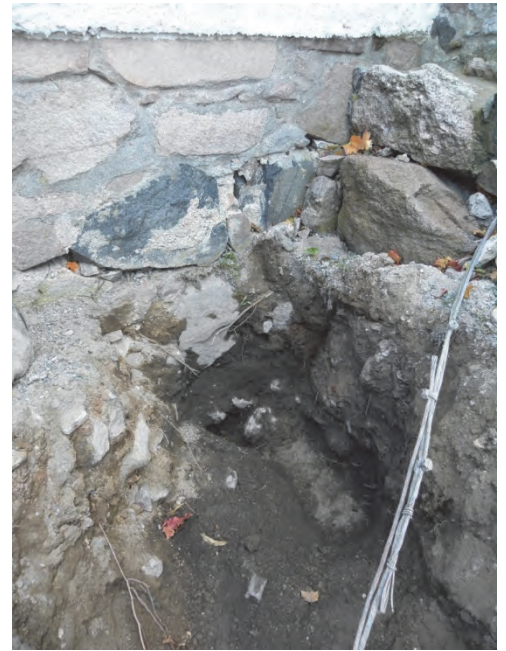
*Figur 17. Salkyrkans västra vägg. Under grundstenarna påträffades det kyrkogårdslager som var äldre än salkyrkan. Fotograferat från väster av Jonas Ros.*

Invid kyrkans västra vägg dokumenterades det två sektioner (se figur 12, 13, 14 och 17). Sektion 1 och 2 ansluter till varandra och lagren i de två sektionerna (se figur 13 och 14) har hypotetiskt indelats i fyra skeden.

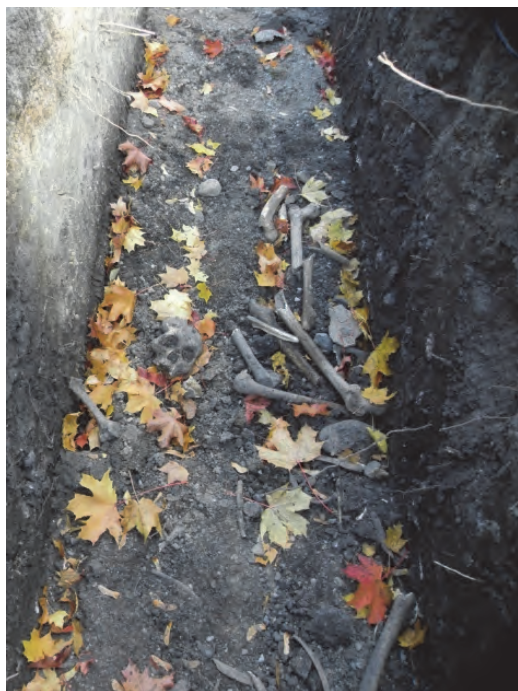
Figur 18. I schaktet på kyrkogården norr om kyrkan framkom omrörda människoben. Fotograferat av Jonas Ros.

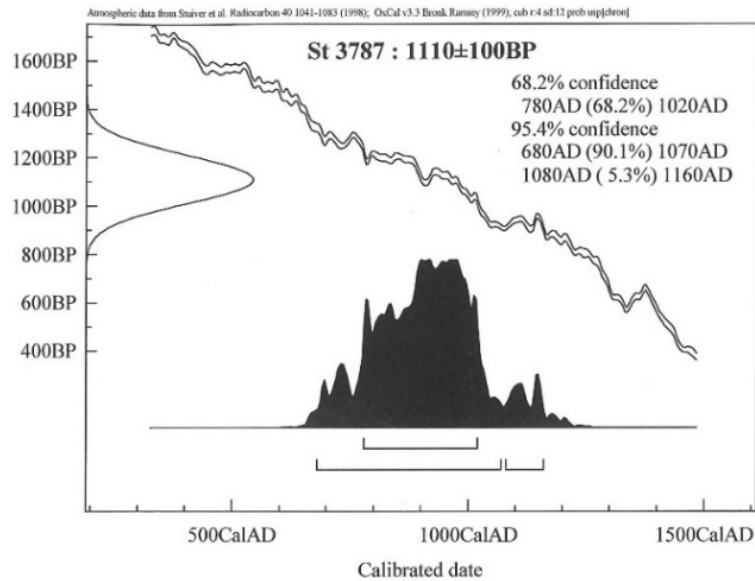
Figur 20.  $^{14}\text{C}$  från den äldsta graven av de som  $^{14}\text{C}$ -daterats från begravningsplatsen i kvarteret Johannes i Västerås. Den granlagde  $^{14}\text{C}$ -dateras till 680–1160 e.Kr. (kal 2 sigma). Inom detta intervall är det 90,1% att graven dateras till 680–1070 e.Kr. Det är 68,2% sannolikhet att individen dog någon gång under perioden 780–1020 e.Kr. (kal 1 sigma).
