Odensvi kyrka II

Arkeologisk antikvarisk kontroll

Odensvi prästgård 3:7
Odensvi socken
Köpings kommun
Västmanland

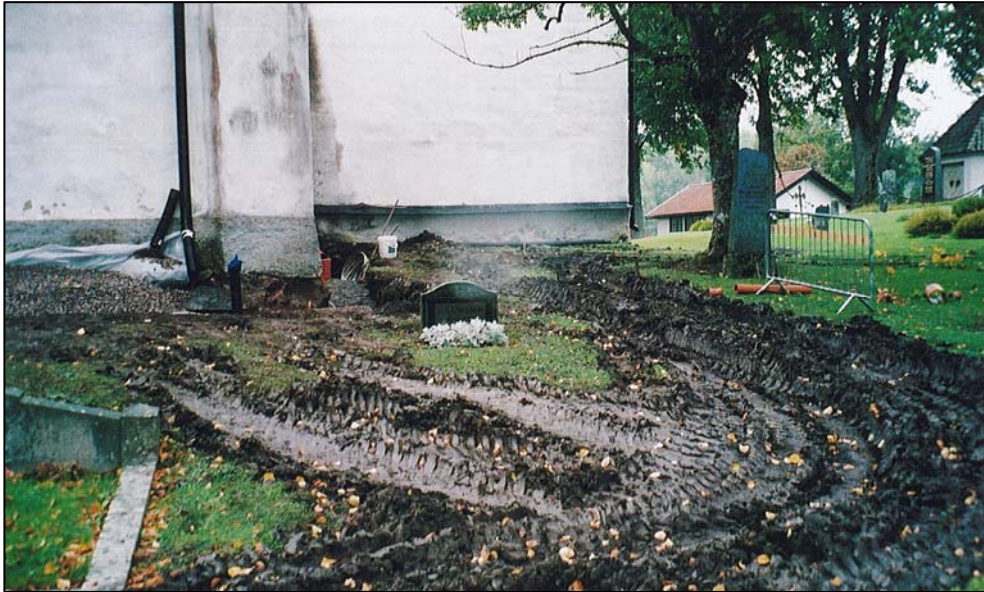
Figur 5. På grund av det omfattande regnandet blev återställningsarbetet krävande. Bilden är tagen från öster. (Foto U. Alström.)

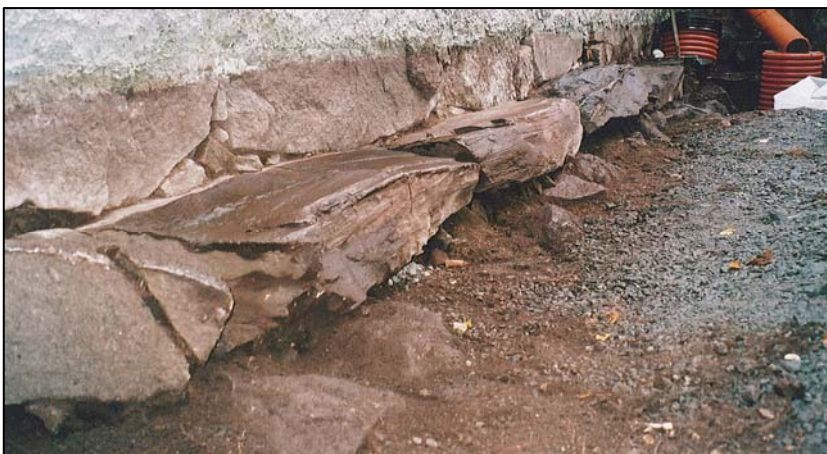
Figur 6. Kyrkans norra, mycket vällagda, grundmur vid korpartiet. (Foto U. Alström.)

Kyrkans grundmurar hade i huvudsak två skift under jord. Korets grund var anmärkningsvärt bra byggt. Kyrkans strävpelare hade likaså vällagda grundstenar.

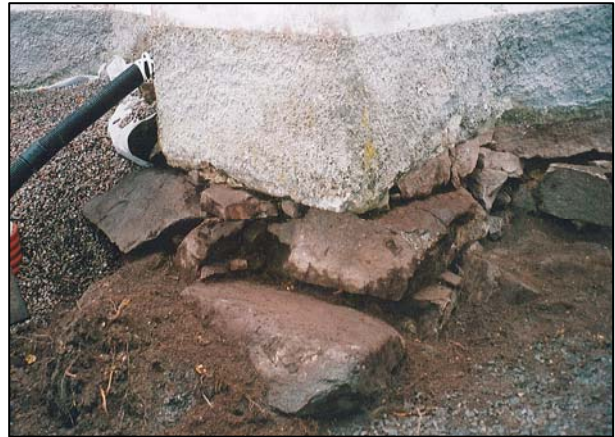
Figur 7. Grundstenarna under kyrkans norra strävpelare. (Foto U. Alström.)

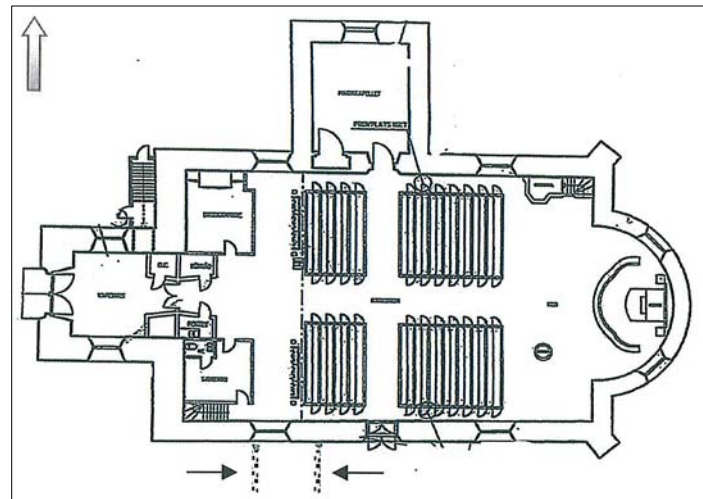
Figur 8. Platsen för vapenhuset markerat med pilar och skaffrade linjer. (Grundkarta producerad av Svensk Klimatstyrning 2008 här återgiven i skala 1:400).

Kyrkans södra grundmur avslöjade var vapenhuset en gång har stått. Vapenhusets yttre bredd var fyra meter. Där det stått var grundmuren något kraftigare. Vapenhusets väggar var ungefär 1 m tjocka och rester av dessa låg något utanför den övriga muren.

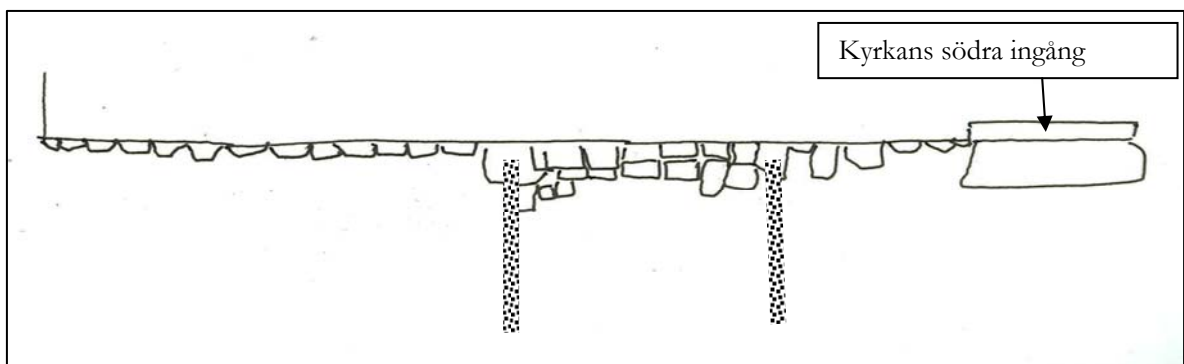
Figur 9 Odensvi kyrkas mur väster om kyrkans södra ingång och fram till långhusets sydvästra hörn. Planritningen visar ett flertal grundstenarsom finns kvar efter det rivna vapenhuset. Vapenhusets förmodade vägglinjer markerade med skaffrerade linjer. (Planritning skala 1:100.)

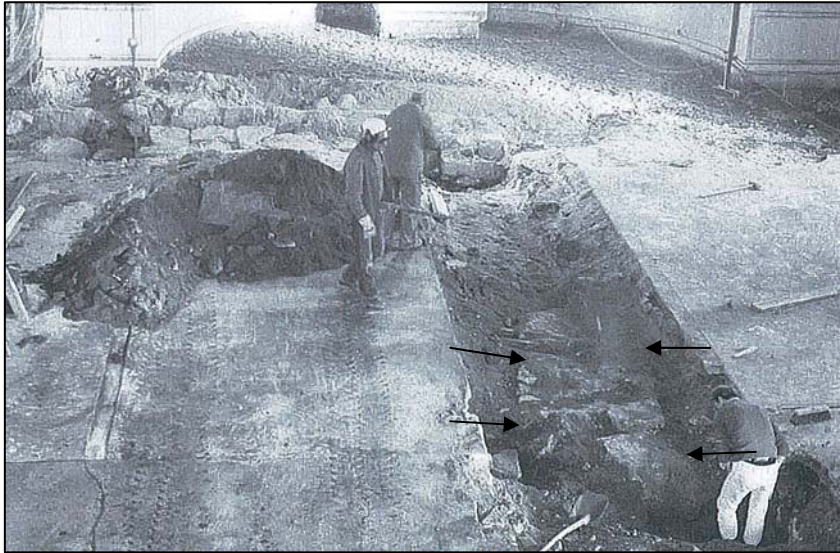
Figur 10. Bilden visar det uppbrutna golvet med det grävda schaktet i mittgången. I schaktet syns det medeltida murpartiet som bör vara en del i den äldre kyrkans norra mur. Muren tycks vara över 1 m bred. I bakgrunden syns den nu stående kyrkans absid. (Foto Västmanlands läns museum och Hammarskiöld 2004.)

hade en annan riktning än den mur som anlades för den kyrka som nu står. Att en äldre mur kunde identifieras på utsidan beror till stor del på att det 1982 dokumenterades en äldre mur inne i kyrkan efter det att golvet rivits och ett schakt grävts i mittgången. Muren karaktäriserades som medeltida (Hammarskiöld 2004). Det framtagna murpartiet har en VNV-ÖSÖ riktning vilket nuvarande kyrka inte har. Det finns alltså goda skäl till att försöka rekonstruera var den äldsta kyrkan mer exakt har legat.

Målsättningen med den antikvariska kontrollen var att dokumentera smärre anläggningar som kom att påverkas av schaktningarna. Efter den antikvariska kontrollen har platsen för vapenhuset identifierats. Det viktigaste resultatet var identifikationen av ett murparti, tillhörigt en äldre kyrka, under den södra väggen på den nu stående kyrkan. Murarna som tillhör den äldsta kyrkan är förmodligen intakta. Den äldsta kyrkan uppfördes troligen under 1200-talet och var, utifrån de kraftiga murarna som finns avbildade på figur 10, byggd i sten.

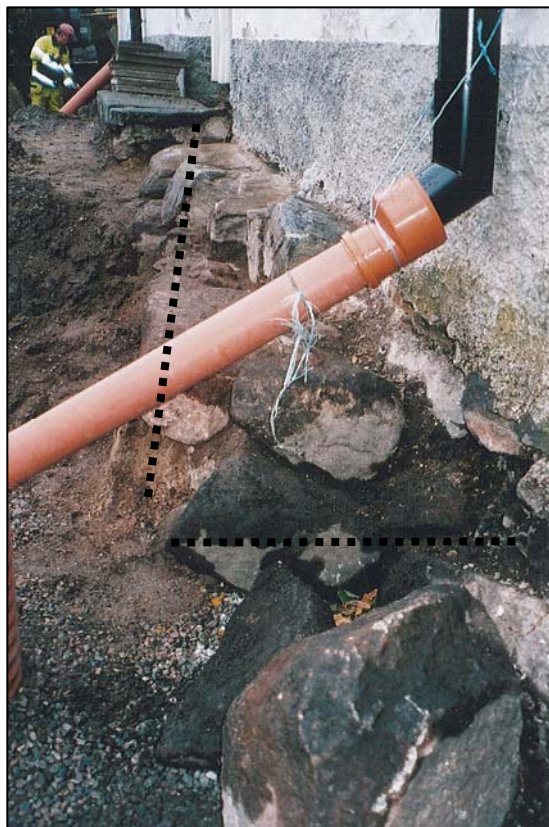
Figur 11. Bilden visar att delar av den södra långhusväggen har samma riktning som den medeltida muren inne i kyrkan. Den äldre kyrkans sydöstra långhusbörn ligger under stuppröret. Hörnet är markerat med streckad linje. (Foto från öster U. Alström.)

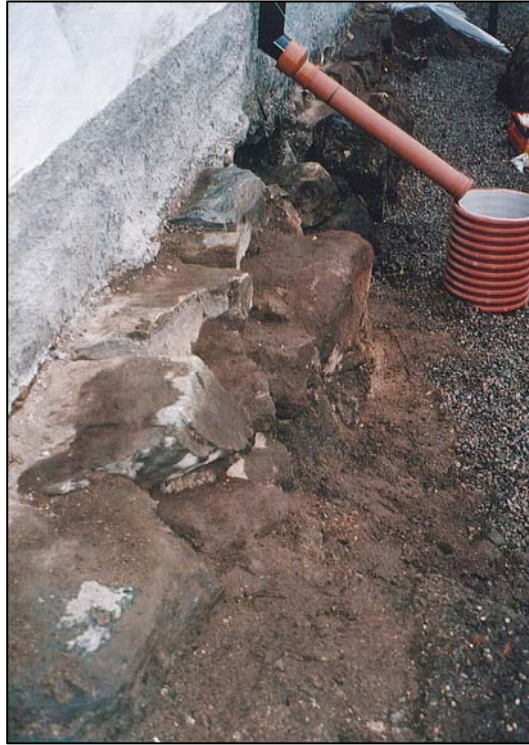
Figur 12. Den äldre kyrkans sydöstra hörn från väster. (Foto U. Alström.)

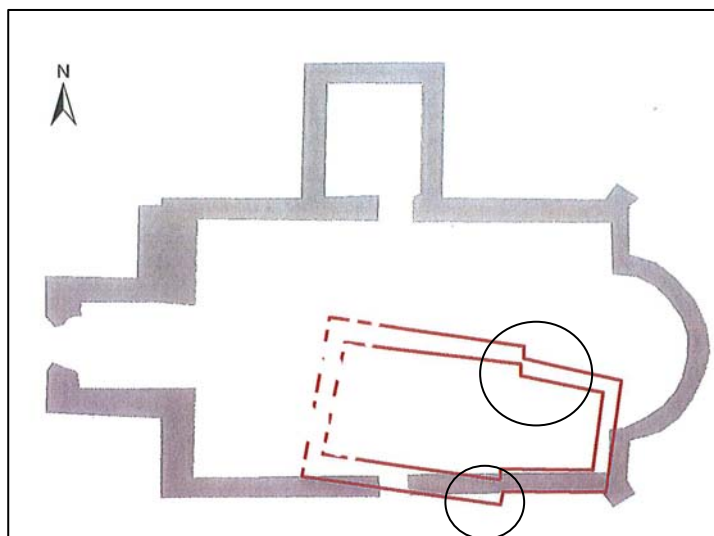
Figur 13. Odensvi kyrka med den äldre rekonstruerade kyrkan markerad med röda linjer. Rekonstruktionen bygger enbart på inringade murpartier. Från det södra inringade området har två ¹⁴C prov insamlats. (Skala cirka 1:400.)

Det är relativt säkert att den äldre kyrkan varit orienterad i VNV-ÖSÖ riktning. Den nuvarande är orienterad i V-Ö. Med stor sannolikhet kan man beräkna att kyrkan var cirka 6 m bred. Bredden bör styra dess längd. Här finns dock många variationer som bl.a. redovisas av Bonnier i en avhandling om Upplands kyrkor (Bonnier 1987). En rimlig längd på långhuset bör ändå beräknas till 10 meter eftersom fyrkantiga långhus, mig veterligen, inte existerar. Proportionerna på långhuset blir därför 12x18 alnar. Beräkningarna grundar sig på den medeltida alnen som användes i Mälardalen under den aktuella perioden (Jansson 1995). Huvudsyftet med rekonstruktionen är dock att visa att det finns lämningar efter en äldre kyrka i Odensvi och var den ungefärligen ligger.

Det andra ¹⁴C provet insamlades från samma inringade område (figur 13) som de ovan redovisade. Detta prov visade på en helt annan datering vilket visar hur vanskligt det är att ”välja rätt” material för en ¹⁴C analys vid kyrkoschaktningar. Den här dateringen visar dock med stor säkerhet att begravningen har skett efter det att den nuvarande kyrkan byggts.

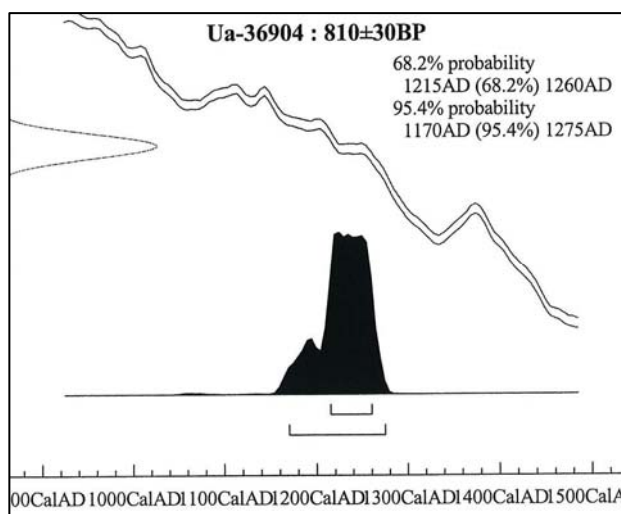
Figur 14. ¹⁴C analysen visar att den döde med 95% sannolikhet begravdes under perioden 1170–1275 vår tideräkning (Possnert 2008).

Det finns fyra ¹⁴C dateringar från kyrkan varav två är relevanta för dateringen av kyrkan. Den första dateringen erhöles 2008 vid en provgrovsgrävning (Alström 2008) intill den mur som nu har identifierats som tillhörig den äldsta kyrkan. Analysen visar att den döde begravdes vid kyrkan mellan åren 1170–1275 vår tideräkning.

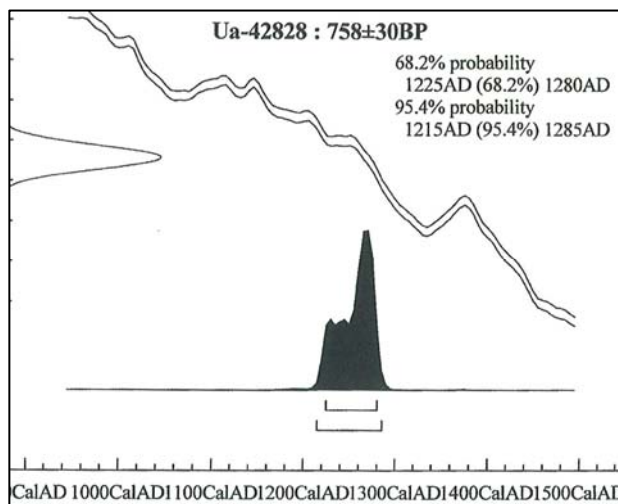
Figur 15. ¹⁴C analysen visar att den döde med 95% sannolikhet begravdes under perioden 1215–1285 vår tideräkning (Possnert 2011).

Den andra dateringen erhöles 2011 när dräneringsschaktet grävdes runt kyrkan. Även denna gång togs ett ben nära det äldsta murpartiet. Analysen denna gång visar att den döde begravdes vid kyrkan mellan åren 1215-1285 vår tideräkning.

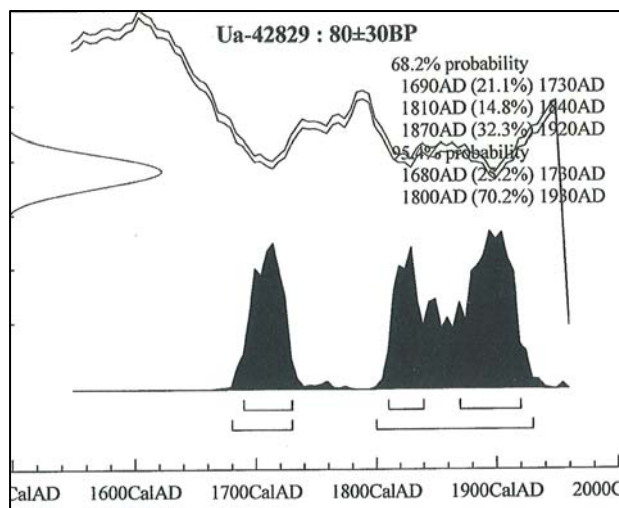
Figur 16. ¹⁴C analysen visar att den döde med 95% sannolikhet begravdes under perioden 1680–1980 vår tideräkning (Pössnert 2011).

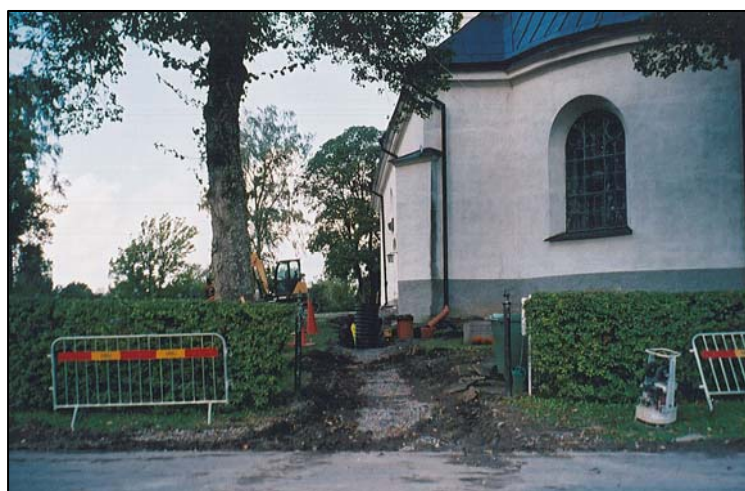
Figur 17. Schaktet i grusgången öster om kyrkan. (Foto mot väst U. Alström.)

I den arkeologiska antikvariska kontrollen ingick även en schaktsträcka på cirka 20 m från kyrkans sydöstra hörn och ut genom kyrkogårdsmurens östra ingång. Inget av antikvariskt intresse påträffades i det schaktavsnittet.
