Tre prebendegårdar

Bebyggelse från 1200-talet i Proban i Västerås

Arkeologisk undersökning i form av schaktningsövervakning

Fornlämning L2002:434, Västerås stadslager
Proban 6–7
Västerås domkyrkoförsamling
Västerås kommun
Västmanlands län
Västmanland

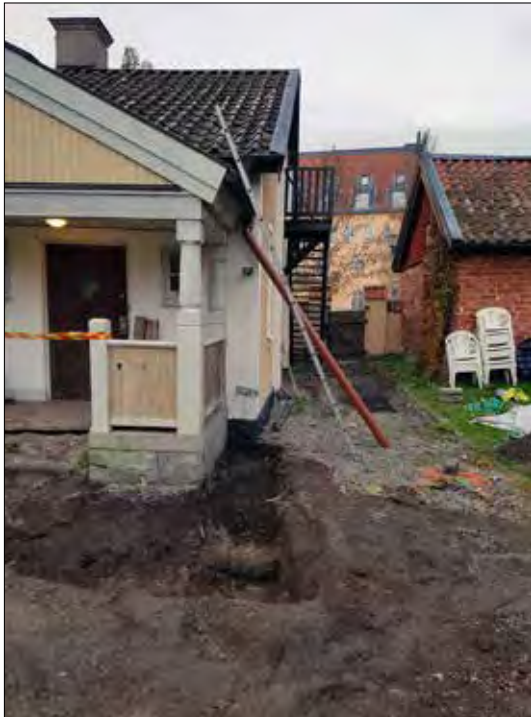
Figur 11. Norr om verandan framkom lämningar av en västv ägg, A1, tillhörande ett stenhus, hus 1 (figur 10). I bakgrunden ses en gång mellan de befintliga husen. Gången representerar läget för en medeltida och nutida tomtgräns som gick till höger om, det vill säga norr om, schaktet där stenhuset påträffades. Foto från nordöst.

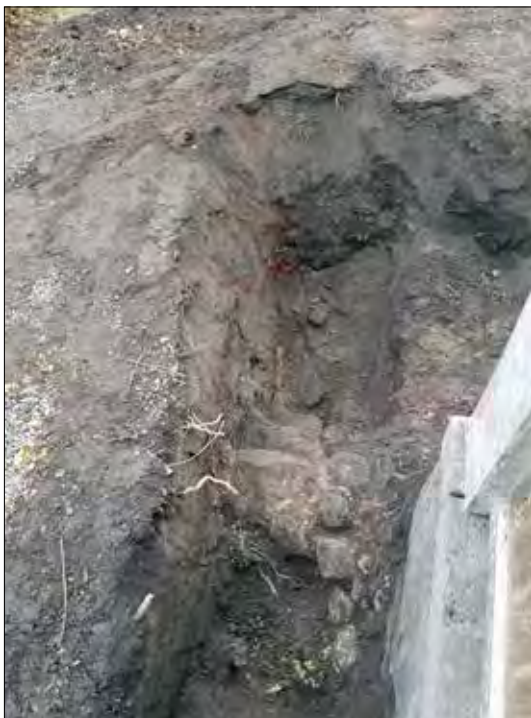
Figur 12. Närbild på västv äggen A1, hus 1 (figur 10). Foto från sydöst.

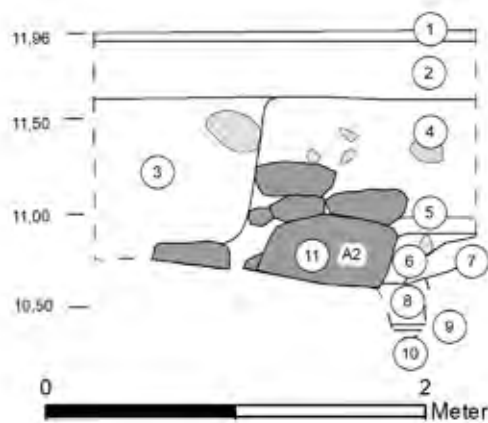
Figur 15. Sektion 4 sedd från väster (figur 10 och 13). Här ses grå stenar, lager 11, A2, som var delar av den södra väggen i bus 1. Lager 5 representerar marknivån utanför buset. Lager 8–10 var rester efter ett brandlager tillhörande ett bus som var äldre än stenbuset. I lager 3 påträffades en del av en kritpipa. Steril undergrund nåddes inte. Ritning Oskar Spjuth. Skala 1:40.

- 1) Grus. Befintlig grusgång.
- 2) Grå sand. Bärlager med 3–4 olika skikt sand.
- 3) Svartgrå sand med enstaka stenar och svartgrå eldpåverkad tegelkross. Fyllnadsmassor inom busets utbredning. I lagret påträffades en del av en kritpipa (F7).
- 4) Svartgrå sand med rikligt med tegelkross och kalkbruk.
- 5) Ljusgrå sand och små stenar, 0,02–0,04 meter stora. Lagret representerar marknivån utanför buset.
- 6) Svartgrå siltig sand med kalkbruk och tegelkross, rikligt med kalkbruk intill grundstenarna.
- 7) Brun sand.
- 8) Svartgrå lerig sand med inslag av kol och tegelkross.
- 9) Orange silt, del av bränt torvtak? Äldre än stenbuset.
- 10) Svart fint material. Del av bränt torvtak? Äldre än stenbuset.
- 11) Stenar, delar av grund till stenbuset bus 1.

Sektion 4 upprättades genom hus 1:s södra vägg (figur 10, 13 och 15) och visar delar av husets grund. Lager 6–8 har tillkommit utanför stenhuset i samband med att det byggdes. Lager 5 med en +höjd på cirka 11 meter över havet representerar marknivån utanför huset. Lager 3 har påförts i samband med, eller efter, att huset har brunnit. Lager 9–10 var ett brandlager från äldre bebyggelse som har brunnit på platsen innan stenhuset uppfördes. Lager 1–4 var påförda lager.

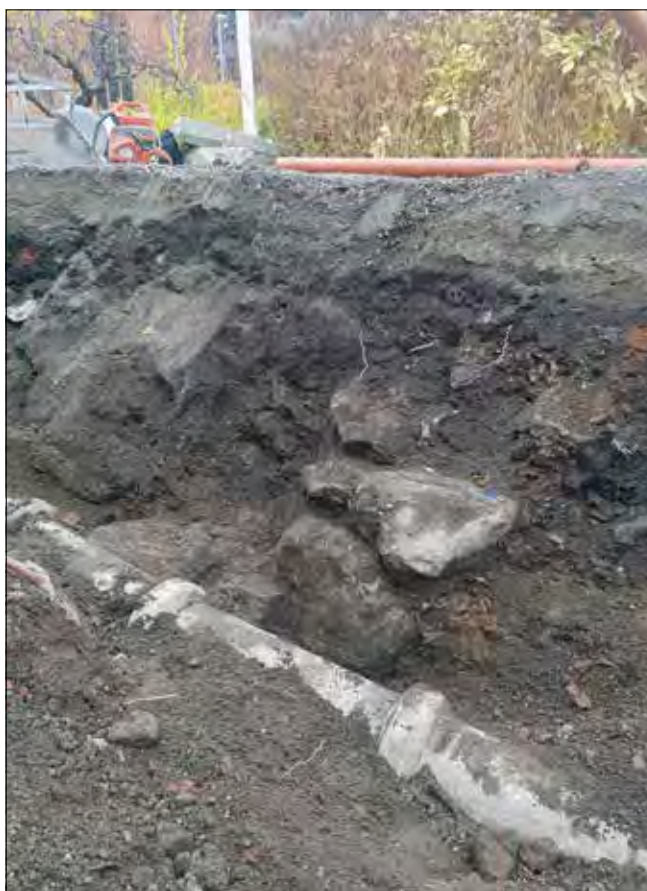
Figur 16. Stenar som tillhör delar av den södra muren, A2, i bus 1 (figur 10 och 13). I förgrunden ses en avloppsledning som byttes ut. Foto av Oskar Spjuth från sydväst.

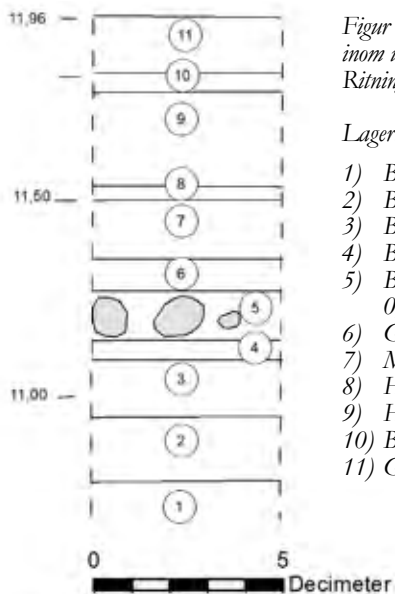
Figur 17. Sektion 1 sedd från öster (figur 10 och 13). Sektionen upprättades inom utbredningen av stenhuset (figur 13). Steril undergrund nåddes inte. Ritning Jonas Ros. Skala 1:20.

- 1) Brun lera, jord, kalkbruksbitar och enstaka tegelflisor.
- 2) Brun lera och jord samt stora brända kalkbruksbitar och tegelflisor.
- 3) Brun lera och jord med stort inslag av tegelflisor och tegelbitar.
- 4) Brun lera och jord med stort inslag av kalkbruksbitar.
- 5) Brungrå lera med enstaka kalkbruksbitar. Flera stenar, A14, cirka 0,08–0,12 meter stora. Kan vara rester av en stenlagd gårdsplan.
- 6) Grå lera med stort inslag av kalkbruksbitar.
- 7) Mörkbrun lera och jord med inslag av stora tegelflisor.
- 8) Horisont av krossat tegel.
- 9) Horisont av kol och sot.
- 10) Brun sand.
- 11) Grus. Grusad befintlig marknivå.

Inom utbredningen av stenhuset dokumenterades två sektioner. Sektion 1 (figur 10, 13 och 17) är sedd från öster. Lager 1–3 har påförts inom utbredningen av det raserade stenhuset. I lager 5 ses stenar, A5, som kan vara rester av en stenlagd gårdsplan.

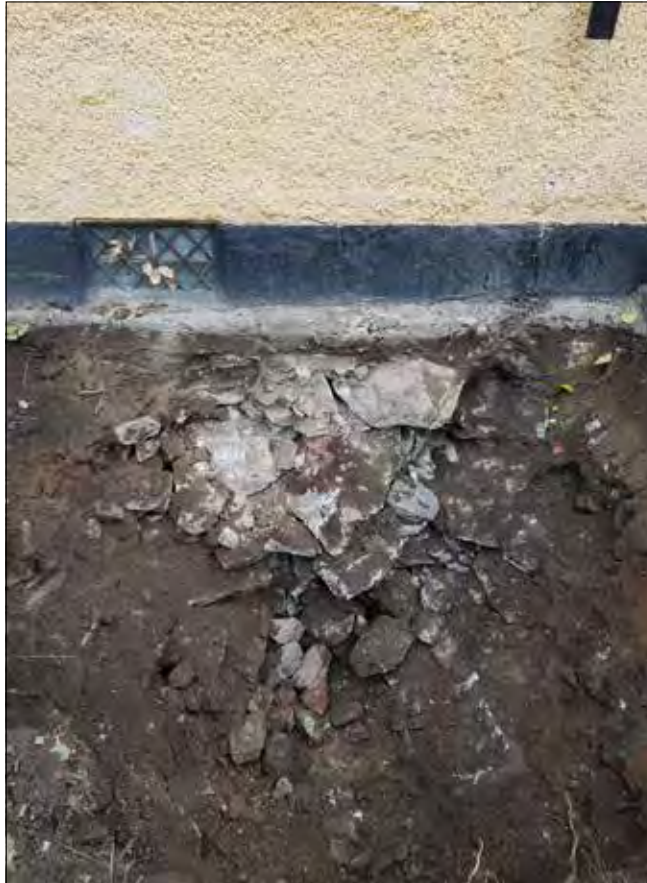
Figur 19. Delar av grunden tillhörande Komministergårdens mangårdsbyggnad (figur 10). Foto från öster.

Schaktet togs upp intill den befintliga Komministergårdens mangårdsbyggnad (figur 10). Schaktet var upp till 2 meter djupt och där fanns påförda massor. Grunden bestod av kantiga kallmurade stenar med luft emellan. Den befintliga ytterväggen bedöms ha funnits på platsen från 1700-talet, men vid den tiden brukade man bygga murar lagda i kalkbruk. Med tanke på murens karaktär så är det troligt att den har byggts om senare (figur 19). Inga kulturlager framkom i schaktet.

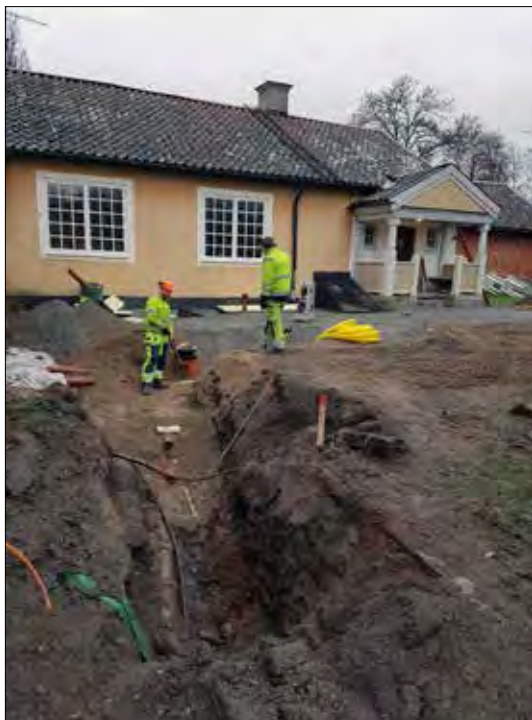
Figur 20. Översikt som visar västra delen av schakt 5. Den nya spilledningen lades ner bredvid de befintliga ledningarna. I bakgrunden ses Komministergårdens mangårdsbyggnad. Foto från öster.

Schaktet togs upp i sydväst–nordöstlig riktning för en ny spilledning (figur 10). Kulturlager med en tjocklek av upp till 2 meter framkom i den norra och den södra schaktväggen. Lämningar av flera olika hus framkom i sektion och i plan, i schaktets botten framkom huslämningar. Delar av hus 2, 3, 4 och 5 undersöktes. Sex sektioner, sektion 5–9, och planer upprättades (figur 10 och 20–31).

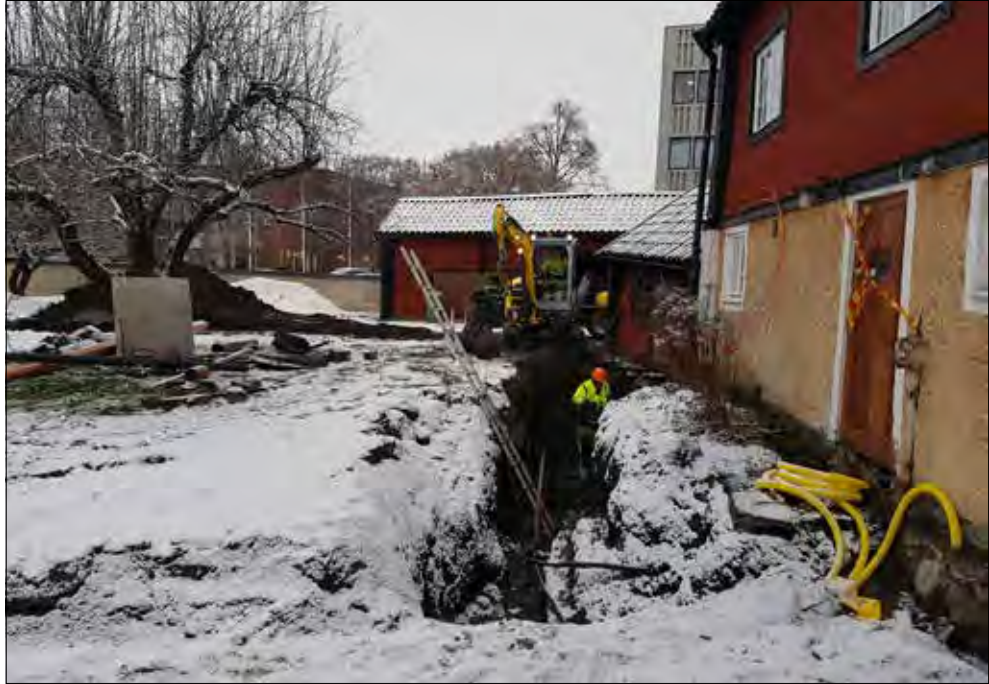
Figur 22. Schakt 5:s östra del. Foto från väster.

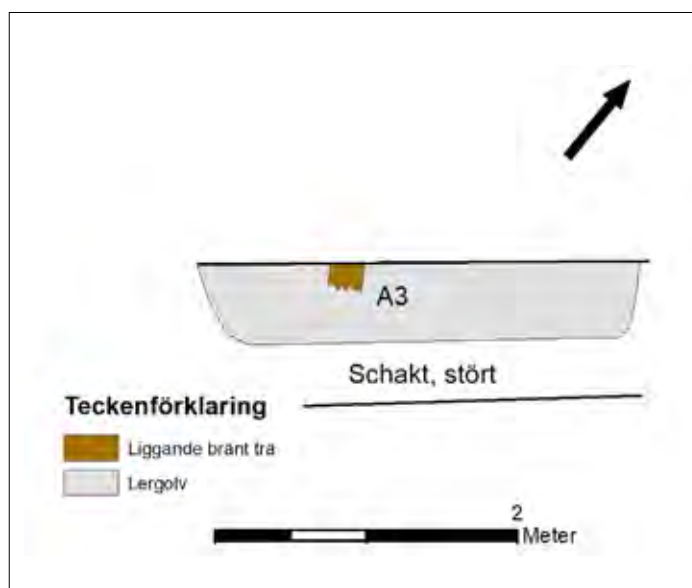
Figur 24. Här ses ett fragmentariskt bevarat lergolv, A3, som framkom i schaktets botten. Lergolvet är lager 10 i sektion 5 (figur 10 och 23). Skala 1:50.

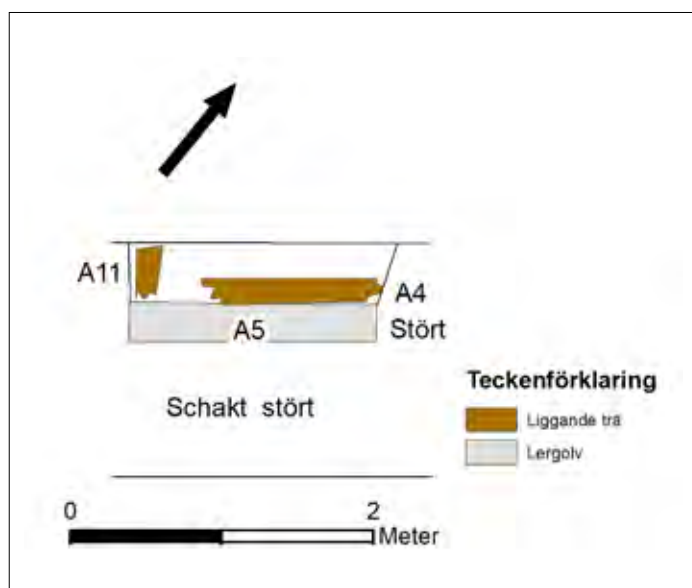
Figur 26. I schakt 5 framkom ett lergolv, A5, och liggande trä, A4, som bedöms vare en möjlig syllstock i hus 3. Träet A11 har haft oklar funktion. Anläggningarna är samtida med lager 22 i sektion 5 (figur 10 och 25). Skala 1:50.

Sektion 6 (figur 10 och 25) upprättades öster om sektion 5 och i den ses olika lager. Tolkningen görs att det inte har stått något hus just där sektionen upprättades. I schaktets botten, vid sektionens östra del, framkom delar av ett lergolv, A5, och liggande trä, A4 (figur 26), som tolkas vara del av en syllstock i hus 3. Lergolvet var samtida med lager 22 i sektionen. Den bebyggelse som har funnits på platsen har alltså legat söder om där sektionen upprättades, nära tomtgränsen som låg söderut. Från det äldsta avsatta lagret, lager 1, som var en grop i undergrunden togs ett ^{14}C -prov, prov 2. Provet gav datering till 1220–1279 (kal. 2 sigma) (figur 46, bilaga 4). I lager 14 påträffade en kritpipa som indikerar att lagret är från 1600- eller 1700-talet.

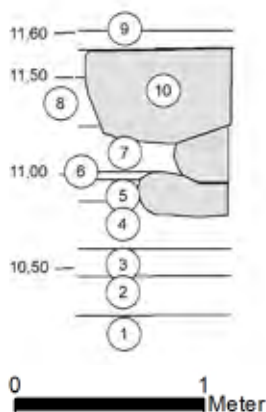
Figur 28. Sektion 8 sedd från norr (figur 10). Steril undergrund nåddes inte. Ritning Jonas Ros. Skala 1:40.

- 1) Sandig morän. Påfört lager.
- 2) Sandig lera. Påfört lager.
- 3) Grå lera. Påfört lager.
- 4) Brun lera blandad med tegelflisor och stenar. Påfört lager.
- 5) Grå lera. Påfört lager.
- 6) Svart sot och kol.
- 7) Brun lera med inslag av tegelflisor. Påfört lager.
- 8) Sand och grus. Påfört lager.
- 9) Grus.
- 10) Grund till befintlig byggnad, även stenarna under tillhör samma grund.

Två sektioner, sektion 7 (figur 10 och 27) och 8 (figur 10 och 28), upprättades över lagren i den södra schaktväggen. Lagerbilden såg helt annorlunda ut i den schaktväggen i jämförelse med i den norra schaktväggen där det fanns medeltida kulturlager (sektion 5–6, figur 23 och 25). I schaktväggen där sektion 7–8 upprättades fanns endast påförda lager. Troligtvis har de medeltida och lagren från 1600–1700-tal schaktats bort i samband med att de befintliga husen söder om schaktet uppfördes och därefter har dessa lager påförts. Inga fynd påträffades i sektion 7–8.

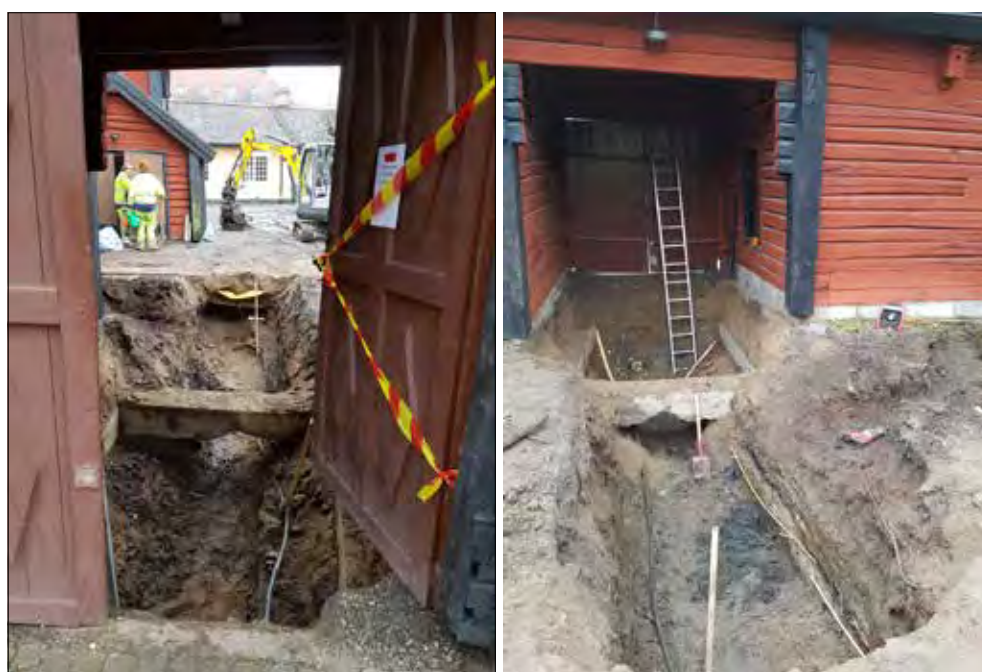
Figur 30. Schakt 5 var upp till 2,9 meter djupt och sträckte sig fram till dörröppningen invid Östra Kyrkogatan. I botten nedanför öppningen framkom kulturlager. Ett ¹⁴C-prov, prov 1, insamlades från det äldsta avsatta kulturlagret och gav datering till 1263–1384 (kal. 2 sigma) Foto från öster.

I schakt 5:s östra del, under porten in till gården (figur 30 och 32), fanns bevarade kulturlager på en liten yta och en sektion, sektion 9 (figur 31), upprättades där. I plan fanns liggande trä, A6, med oklar funktion (figur 32). Riktningen på träet är betydelsefullt eftersom det ligger parallellt med Östra Kyrkogatan och möjligheten finns att träet representerar läget för en husvägg. Ett ¹⁴C-prov, prov 1, insamlades från det äldsta avsatta kulturlagret och gav datering till 1263–1384 (kal. 2 sigma) (figur 46, bilaga 4). Steril undergrund låg på ett djup av 2,1 meter under befintlig marknivå.

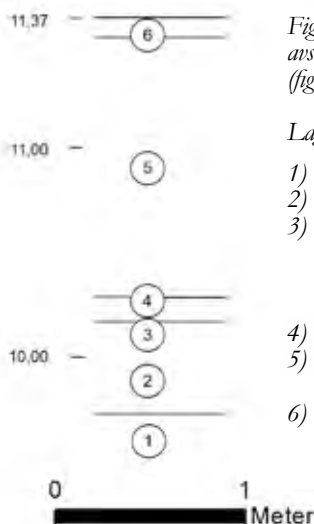
Figur 31. Sektion 9 sedd från norr. Ett ¹⁴C-prov, prov 1, insamlades från det äldsta avsatta kulturlagret, lager 3. Provet gav datering till 1263–1384 (kal. 2 sigma) (figur 46, bilaga 4). Steril undergrund nåddes. Ritning Jonas Ros. Skala 1:40.

- 1) Blågrå lera, steril undergrund.
- 2) Brun lera med inslag av keol och sot. Äldre markhorisont.
- 3) Mörkbrun lerblandad kulturjord med mycket sort inslag av träflisor, förmultnat organiskt material och ben. Träflisorna har troligtvis tillkommit vid busbyggnation. Inget tegel i lagret. Liggande trä i detta lager. Ett ¹⁴C-prov, prov 1, insamlades från detta lager. Provet gav datering till 1263–1384 (kal. 2 sigma).
- 4) Mörk brun flammig, lerblandad kulturjord, lerklumpar och träflisor.
- 5) Sand. Den befintliga byggnaden vid Östra Kyrkogatan har någon gång fått en ny grund gjuten av betong. Lagret var fyllning intill grunden.
- 6) Grus. Grusad gång.

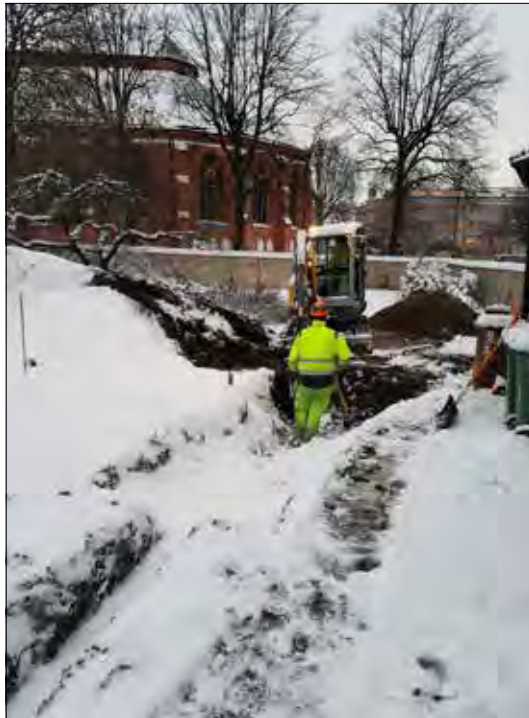
Figur 33. Schakt 6 togs upp i nordöstlig riktning mot korsningen Östra Kyrkogatan-Biskopsgatan där Sveriges äldsta gymnasium tidigare låg. Delar av gymnasietytan har sträckt sig in på tomtmarken. Foto från sydväst.

Schaktet togs upp från schakt 5 i nordöstlig riktning med anledning av att en ny elledning skulle läggas ner (figur 32–33). Endast påförda massor fanns i schaktet som var 0,6 meter djupt. På en punkt grävdes en grop för hand för att klarlägga lagerföljden och en sektion, sektion 11, upprättades. Där dokumenterades stenar, lager 1, som utgjorde delar av en stenlagd gårdsplan på tomten (figur 34). Rudbeckianska gymnasiet låg fram till 1800-talet mitt i korsningen Biskopsgatan-Östra Kyrkogatan och sträckte sig in på tomtmarken intill, schaktet berörde dock inte den byggnaden. Biskopsgatan, som ligger norr om tomten, lades ut först 1941. Markytan vid schakt 6 låg betydligt lägre i jämförelse med de övriga schakten. Inga fynd påträffades på den stenlagda ytan, men den bedöms kunna vara från 1600-talet och samtida med Rudbeckianska gymnasiet.

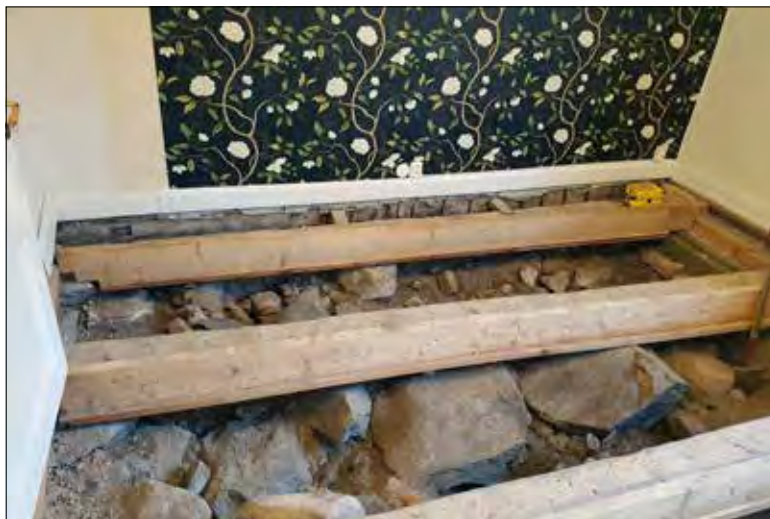
Figur 36. En syllstensrad framkom under golvet i Komministergården (figur 35 och 37). Syllstenarna, A10, var lämningar från en byggnad som brann 1714. De liggande bjälkarna är underlag till det befintliga golvet. Foto från nordöst.

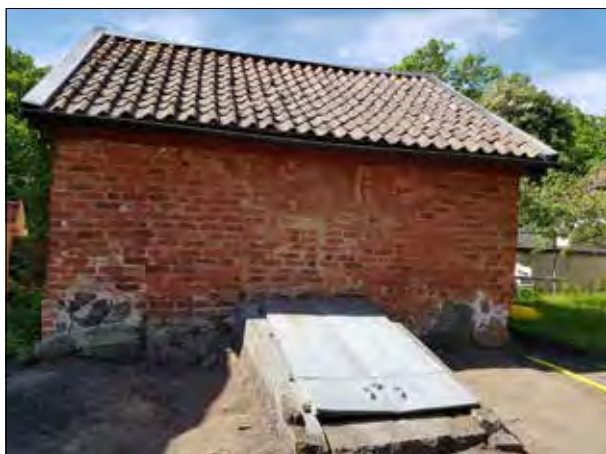
Figur 41. Delar av schakt 11 och den östra väggen i källaren/tegelhuset. Huset har en källarvåning. Delar av tegelväggen har sannolikt rasat i samband med branden 1714 och därefter har den reparerats i omgångar. Foto från öster.

Schaktet togs upp till ett djup av 0,5 meter för en ny uteplats och det schaktades fram till en befintlig byggnad (figur 35 och 41) uppförd i tegel som benämns Källaren (Proban 6) i Bebyggelseregistret. Byggnaden är av medeltida ursprung, byggd av gråsten och tegel samt putsad och rödfärgad.

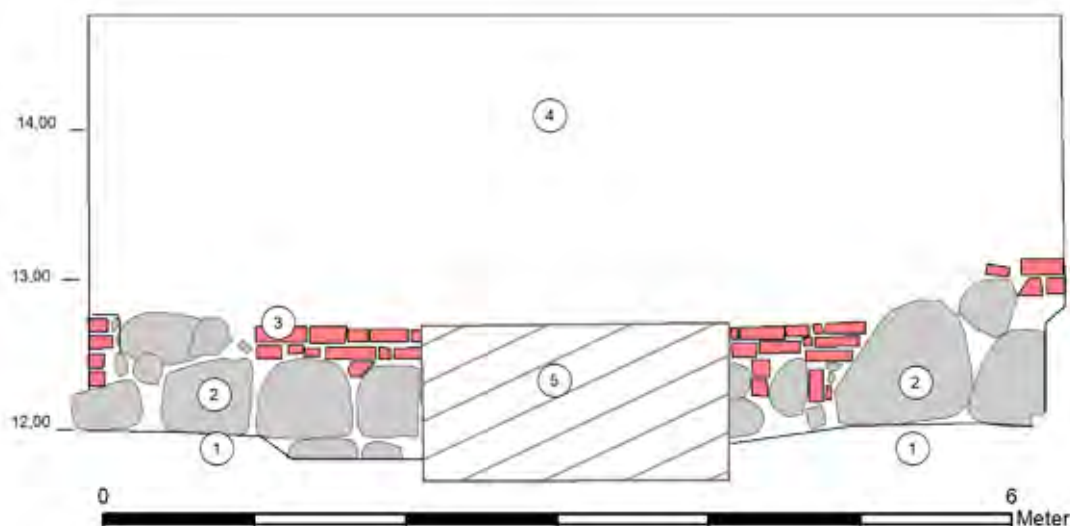
Figur 42. Sektion 13 sedd från öster. Här ses den östra väggen i källaren/tegelhuset. I sektioner ses läget för en trappa, lager 5, som leder ner till ett källarrum. Flera av grundstenarna var eldpåverkade och byggnaden har brunnit vid 1714 års brand. Steril undergrund nåddes inte. Ritning Jonas Ros. Skala 1:50.

Delar av grunden till källaren schaktades fram. Upp till 0,8 meter av stenarna och tegelstenarna av väggen dokumenterades genom sektionsritning från framschaktad marknivå och upp till där gråstenarna gick över i tegelväggen (figur 35 och 42). I sektionen, sektion 13, dokumenterades även tegelväggens höjd upp till murkrönet. Där ovanpå vilar takstolen. Väggen har minst haft en höjd av 3 meter, men väggen fortsätter ner under schaktets botten där det finns en källarvåning. I väggen finns en trappa som leder ner till källarrummet. Väggen var 6,4 meter lång. Flera av grundstenarna var eldpåverkade och huset bedöms ha brunnit i samband med 1714 års brand. Tegelstenarna visar att delar av väggen har rasat, bland annat ovanför trappan, och murats upp i omgångar. Antagligen rasade partiet ovanför trappan vid branden.

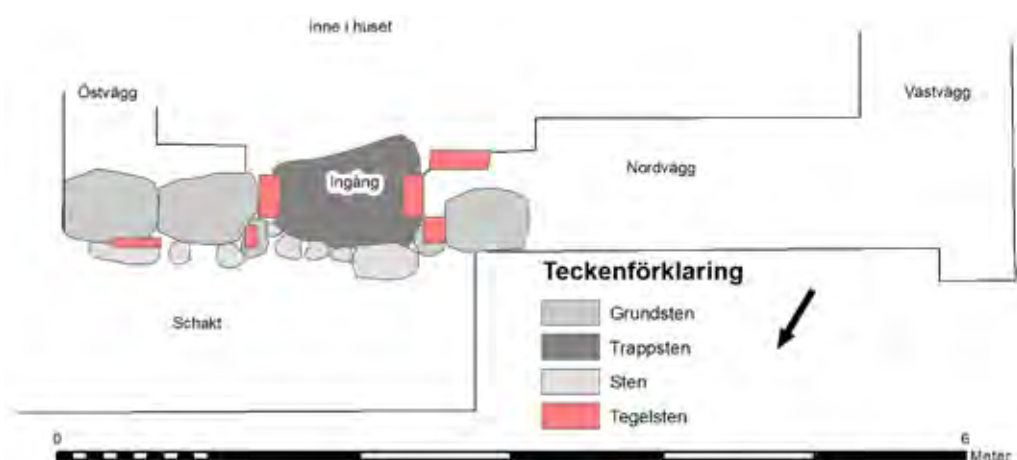
Figur 43. Plan över delar av källarens/tegelhusets norra vägg med ingången in i huset. Till höger om västväggen ligger tomten gräns och där gick Lilla Kyrkogatan. Ritning Jonas Ros. Skala 1:40.

Schaktet togs upp till ett djup av 0,3 meter på den norra sidan av källaren/tegelhuset för anläggande av en grusad yta att gå på. Delar av grundläggningen och delar av trappstenen till huset framkom i schaktet. En plan (figur 35 och 43) och en sektion, sektion 14 (figur 44–45), upprättades. Vissa grundstenar i väggen var eldpåverkade av 1714 års brand. Intill ingången dokumenterades omkring 0,8 meter av grundstenarna från marknivån. I sektionen dokumenterades väggen som minst har haft en höjd av 3 meter upp till murkrönet och väggen fortsätter ner under marken. Väggen hade en längd av 6,2 meter. Längs i väster finns en anslutande mur som avgränsar tomten från marken utanför där Lilla Kyrkogatan har gått. I väggen fanns en dörröppning med en bredd på cirka 0,82 meter och en höjd av cirka 1,72 meter (figur 44–45). Dörröppningen har en välvd över sida som är sekundärt byggd.

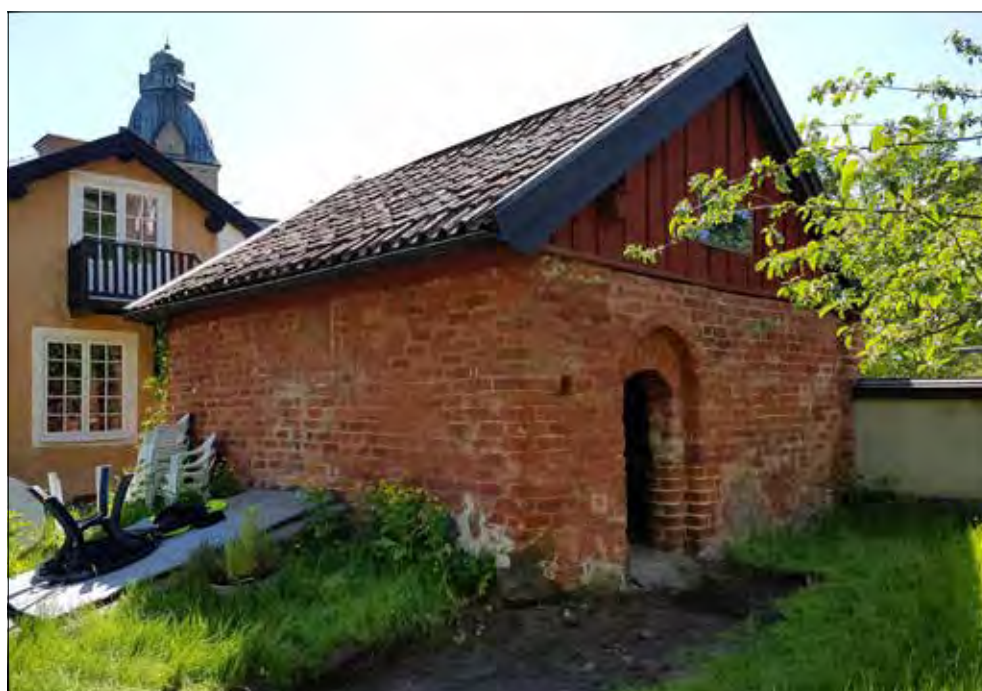
Figur 44. Källarens/tegelhusets norra vägg och schakt 12. Till vänster ses trappan och där ovanför ser man att teglet har olika karakter, delar av väggen rasade sannolikt vid 1714 års brand och har därefter byggts om. Foto från nordöst.

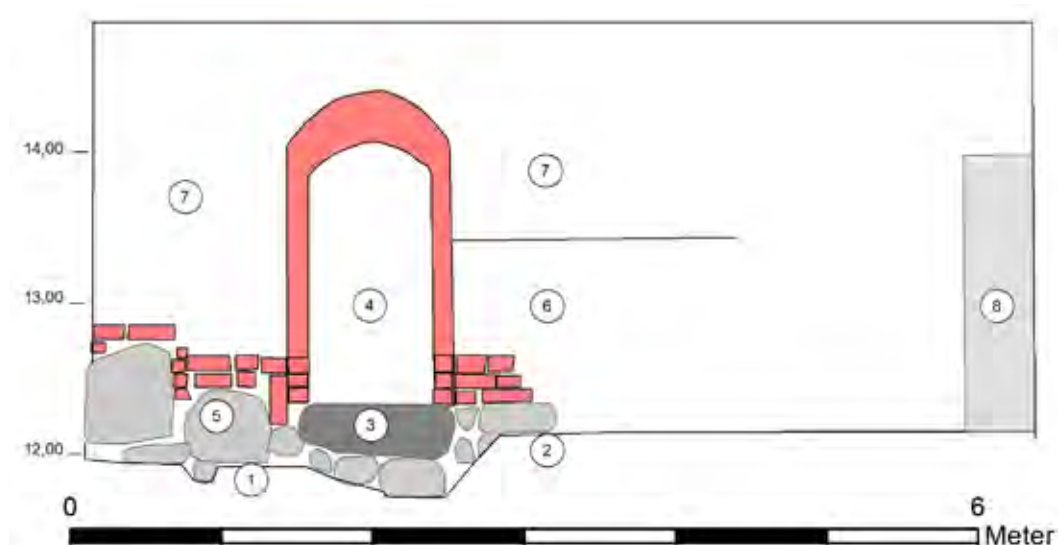
Figur 45. Här ses sektion 14, den norra väggen i källaren/ tegelhuset. Flera av grundstenarna var eldpåverkade av 1714 års brand. Sektion sedd från norr. Steril undergrund nåddes inte. Ritning Jonas Ros. Skala 1:50.

- 1) Gråbrun jord.
- 2) Gräsmatta.
- 3) Trappsten.
- 4) Dörröppning.
- 5) Grundstenar, eldpåverkade.
- 6) Eldpåverkad tegelhugg.
- 7) Tegelhugg, delvis ombyggd.
- 8) Mur, tomträns mot väster där Lilla Kyrkogatan låg.

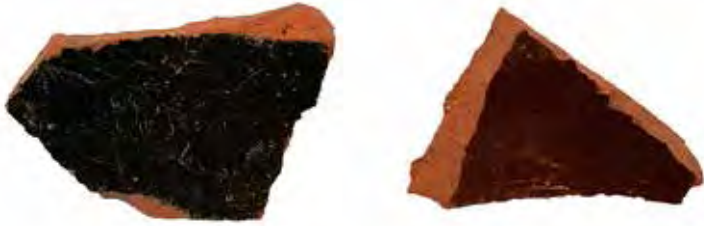
Figur 48. Till vänster ses del av en skål av yngre rödgods (F15). Till höger ses en kärva som är del av en gryta av yngre rödgods (F10). Skala 1:1.

Totalt påträffades tio skärvor keramik av typen yngre rödgods, bland annat del av en gryta (F10) (figur 48) och delar av sju skålar (F3, F4, F6 och F15) (figur 48, 49 och 51). Två av skålarna hade handtag i form av hänklar, den ena en vågrät trindhänkel (F9) (figur 50), kärlet dateras troligtvis till 1700-talet, och den andra en bandhänkel (F14) (figur 50). Skålar av yngre rödgods dateras till 1600- och 1700-tal och senare. Delar av ett fat påträffades (F16) (figur 50). Flera av kärnen hade glasyr i form av piplera som var vanlig från och med 1600-talet.

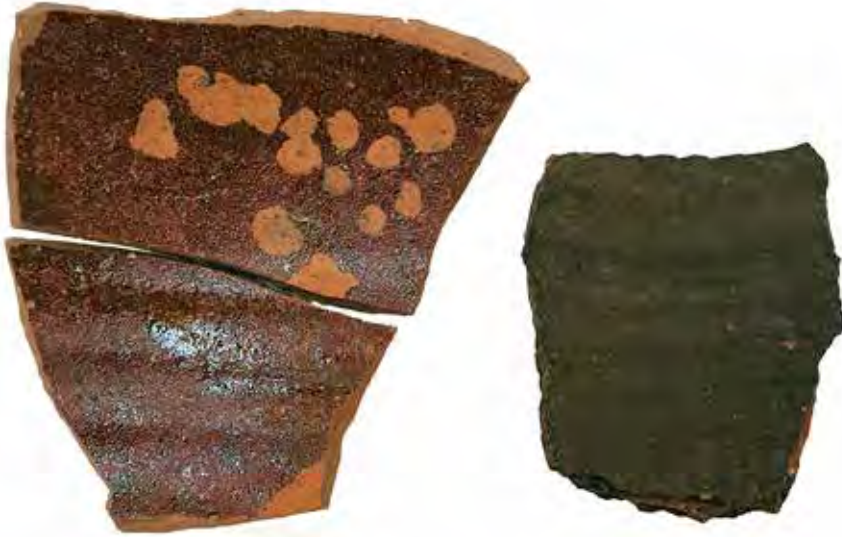
Figur 49. Till vänster ses del av en skål av yngre rödgods (F3). Till höger ses del av ett kärl av äldre rödgods (F8). Skala 1:1.

Delar att ett kärl av äldre rödgods påträffades (F8) (figur 49). Skärvan är oglaserad. Det äldre rödgodset dateras till perioden cirka 1250–1350 (t.ex. Johansson 2012).

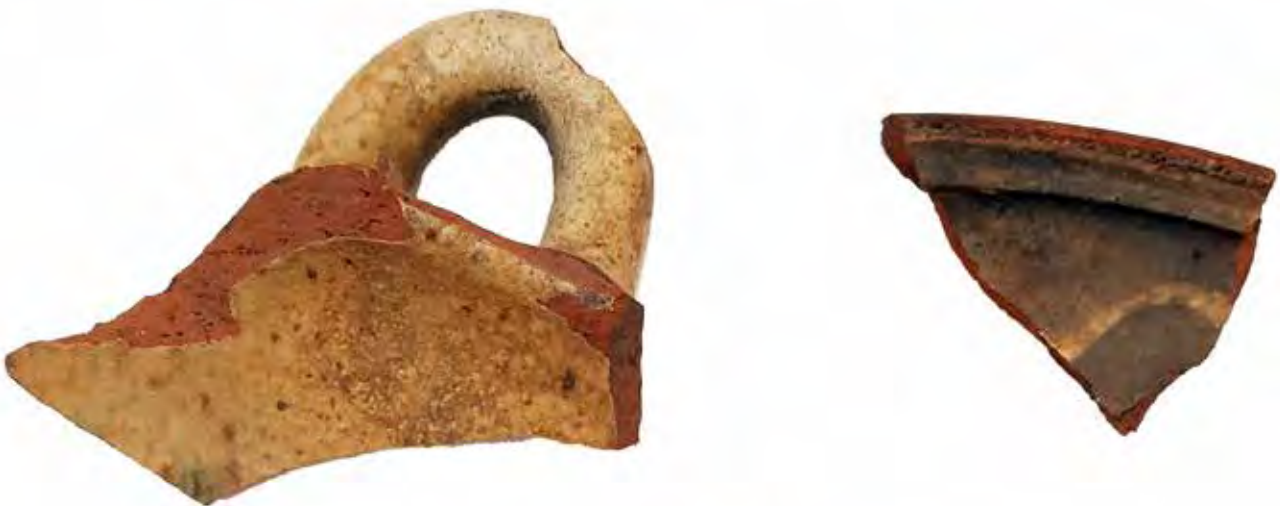
Figur 50. Till vänster ses del av yngre rödgods med pipleredekor. Det är en mynningsbit till en skål med bandhänkel (F9). Uppe till höger ses del av ett fat av yngre rödgods med pipleredekor (F16). Nedtill ses delar av en skål av yngre rödgods med vågrät bandhänkel (F14). Skala 1:1.

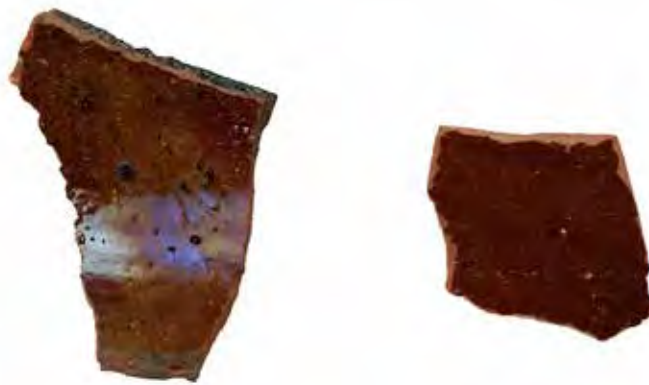
Figur 51. Till vänster ses del av en skål av yngre rödgods (F6). Till höger ses del av en annan skål av yngre rödgods (F4). Skala 1:1.

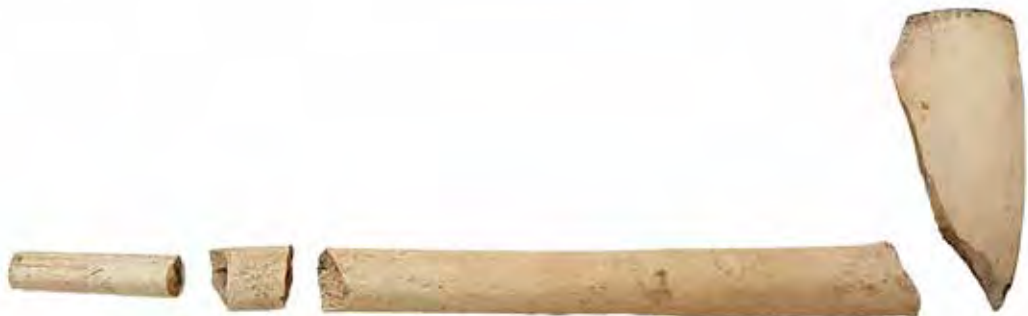
Figur 52. Delar av en kritpipa (F17). Skala 1:1.

Delar av några kritpipor påträffades (F1, F5, F7, F11 och F17). I figur 52 ses ett av dessa fynd (F17). Under 1600- och 1700-talet var rökande av tobak i kritpipor utbrett bland män och kvinnor. På apoteken fanns speciella rökrum och man trodde att rökning skyddade mot sjukdomar, bland annat mot pesten (De la Motte 1955).

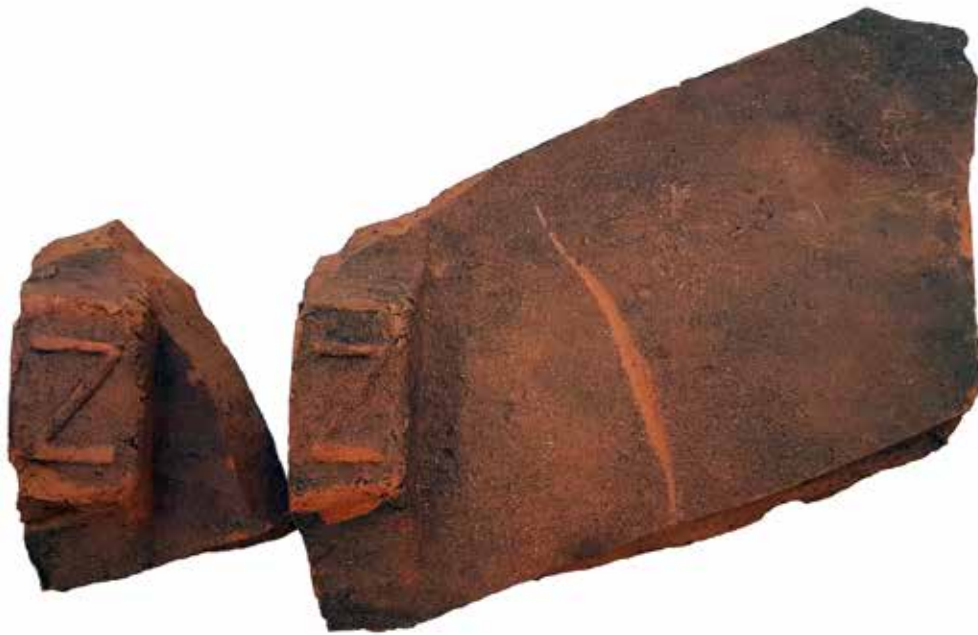
Figur 53. Utanför källaren/tegelbuset, öster om sektion 13, påträffades två delar av taktegel med bokstaven "Z" stämplad på klackarna (F13). Under 1800-talet ägde Christian Zimmerman ett tegelbruk norr om Västerås. En intressant tolkningsmöjlighet är att teglet slagits i Zimmermans tegelbruk. Skala 1:2.

Utanför källaren/tegelhuset, öster om sektion 13, påträffades delar av taktegel. Teglet bedöms vara delar av en takbeläggning som funnits på källaren. Två bitar taktegel påträffades med stämpeln "Z" på teglets klackar (F13) (figur 53). En intressant tolkningsmöjlighet är att bokstaven "Z" syftar på släkten Zimmerman, de ägde nämligen ett tegelbruk på Nordanby herrgård norr om Västerås. Zimmerman var en förmögen släkt i Västerås. Christian Zimmerman var apotekare i Västerås och i staden finns en gård benämnd Zimmermanska gården. År 1847 köpte Zimmerman Nordanby gård och anlade ett tegelbruk där (Bruno 1954:290; Alström 2010; Aroseken 2020; Helén Sjökvist, muntlig uppgift). År 1828 infördes en ny byggnadsordning med en ny brandordning i Västerås. Taxan för hus med brädtak och torvtak var avsevärt högre än för hus med tegeltak och genom en stadgeändring 1844 lyftes hus med torvtak ut ur försäkringsområdet. Det blev alltså en reglementering emot torvtak och för tegeltak och plåttak. Christian Zimmerman var vid den tiden den starke mannen i Västerås brandväsen (Olsson 1985a:157, 235). Det är möjligt att de funna takteglarna har tillverkats på hans tegelbruk. Reglerna mot torvtak och efterfrågan på tegeltak kan alltså ha medfört inkomster för Zimmerman.

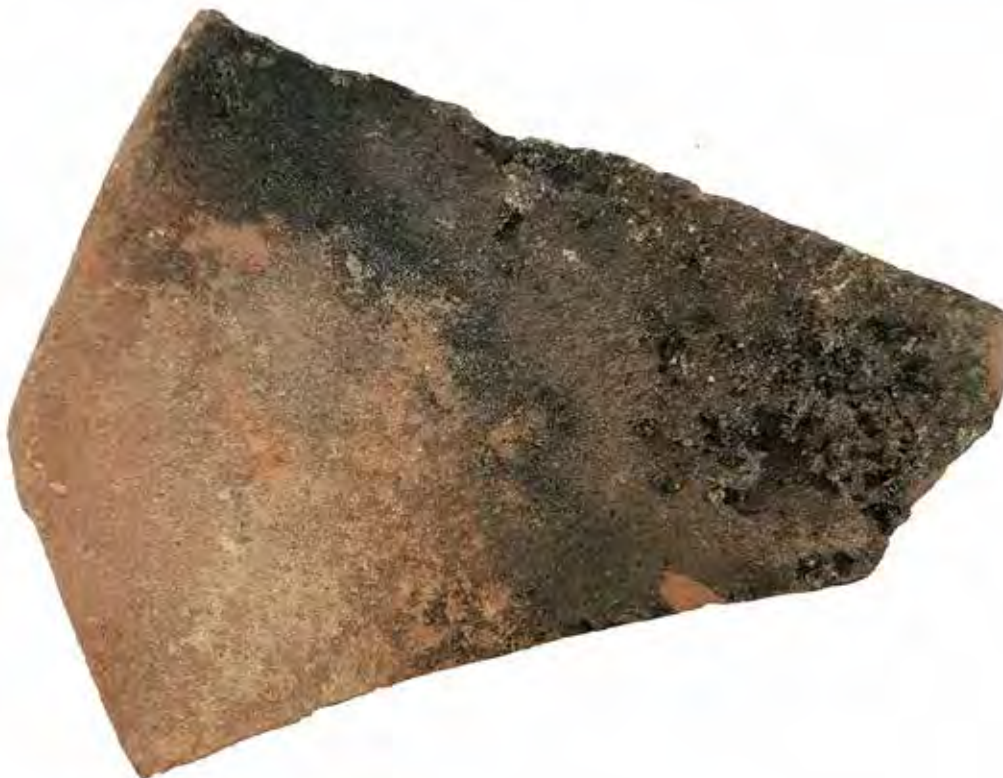
Figur 54. Intill syllstensraden A10 i Komministergården påträffades del av ett taktegel som var eldpåverkat (F12). Sannolikt bar takteglet legat på huset som drabbades av 1714 års brand. Skala 1:1.

I Komministergården framkom delar av en syllstensrad, A10, som utgjorde delar av en äldre byggnad som brann ner vid 1714 års brand. Intill syllstensraden påträffades en del bränt taktegel (figur 54). Sannolikt har huset som syllstensraden tillhörde haft ett tegeltak.

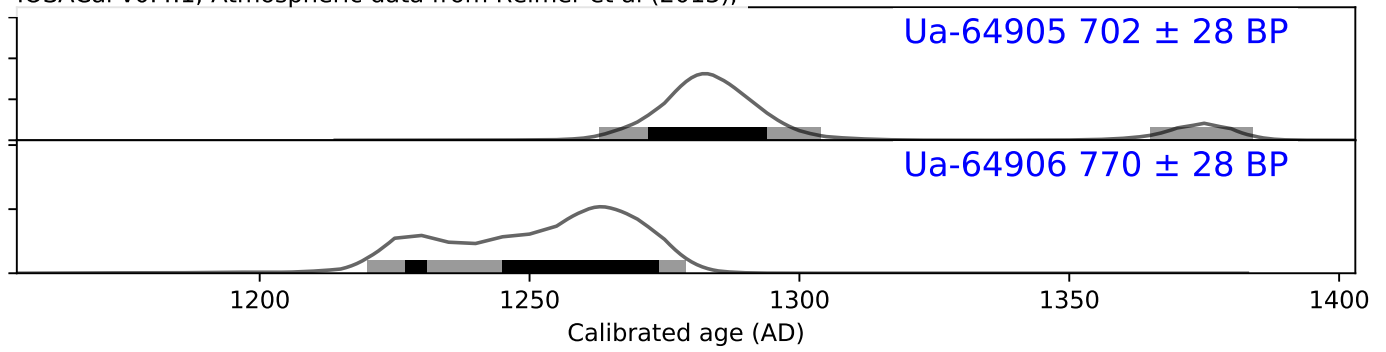
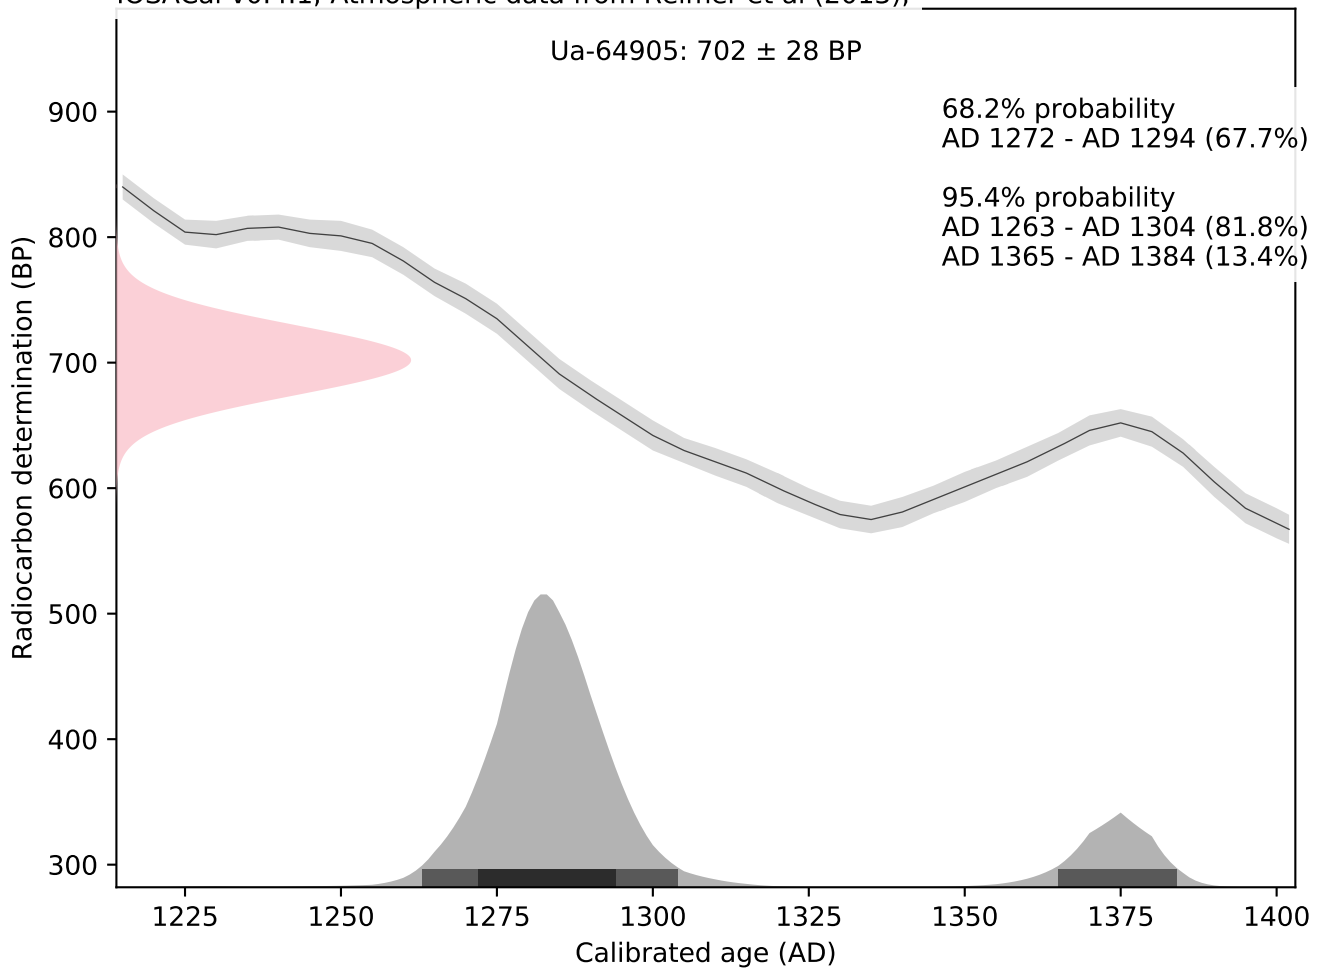
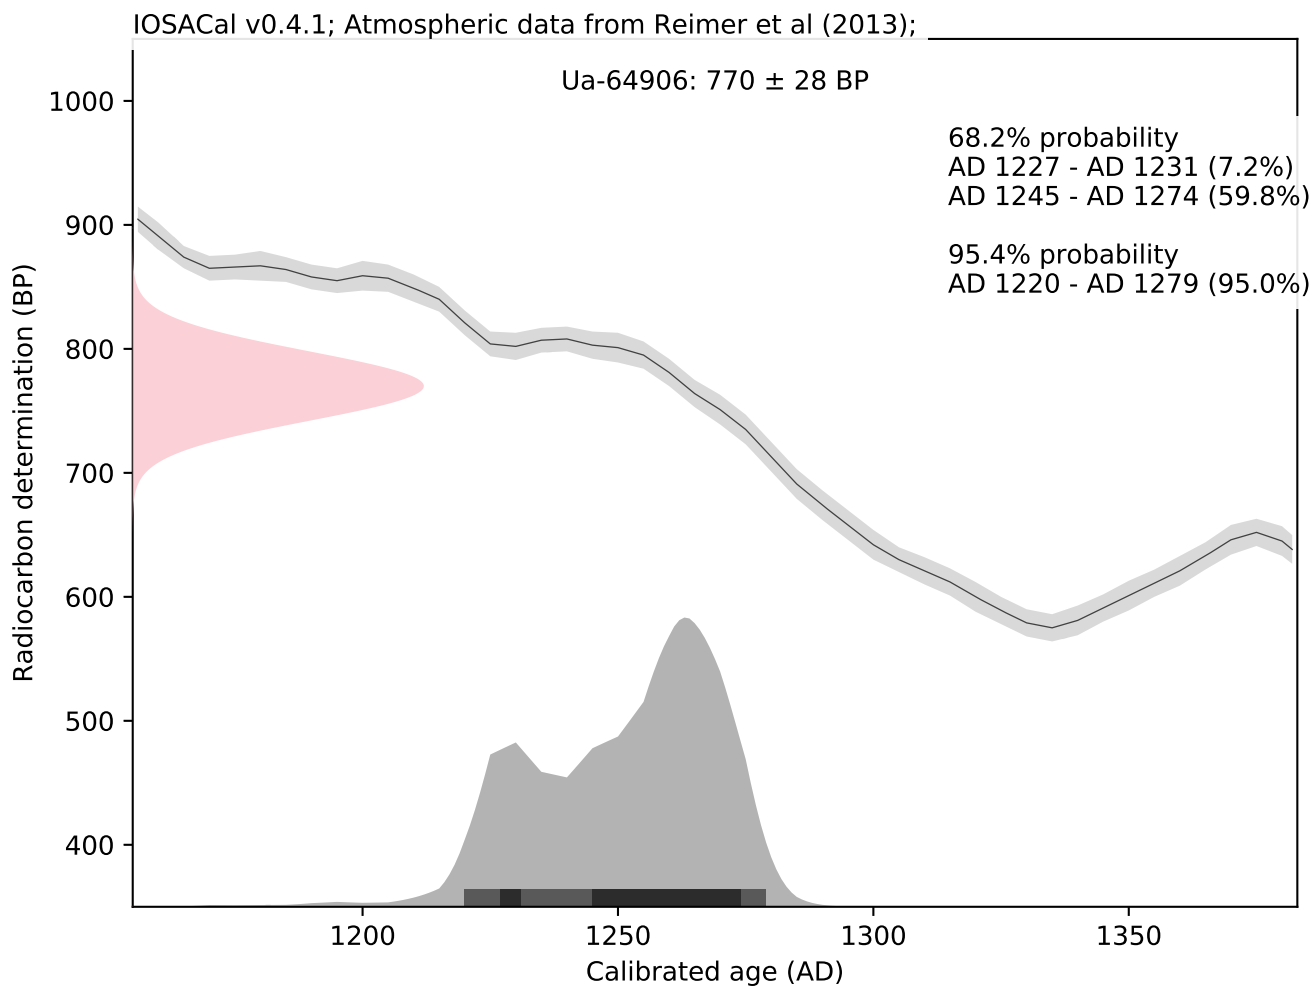
Kalibreringskurvor

IOSACal v0.4.1; Atmospheric data from Reimer et al (2013);

Två ¹⁴C-prov skickades in för datering. Det ena provet, prov 1, insamlades från sektion 9, lager 3, som var det äldsta avsatta lagret i schaktet nära Östra Kyrkogatan. Provet utgjorde en del av ett mellanfotsben från får/get. Provet dateras kalibrerat med två sigma till perioden 1263–1384 och inom det intervallet är det 81,8% sannolikhet att provet dateras till perioden 1263–1304 (figur 46, bilaga 4).

Det andra provet, prov 2, insamlades från sektion 6, lager 1, som var en grop i undergrunden. En del av ett rörben från en stor gräsätare, troligtvis en ko, daterades. Provet dateras kalibrerat med två sigma till perioden 1220–1279 (95% sannolikhet). Kalibrerat med ett sigma dateras provet till perioden 1227–1274.
