# En källare med tradition

## ”Mynthuset” åter aktuellt

Antikvarisk kontroll

RAÄ 232  
Jarl 5  
Västerås stadsförsamling  
Västmanland

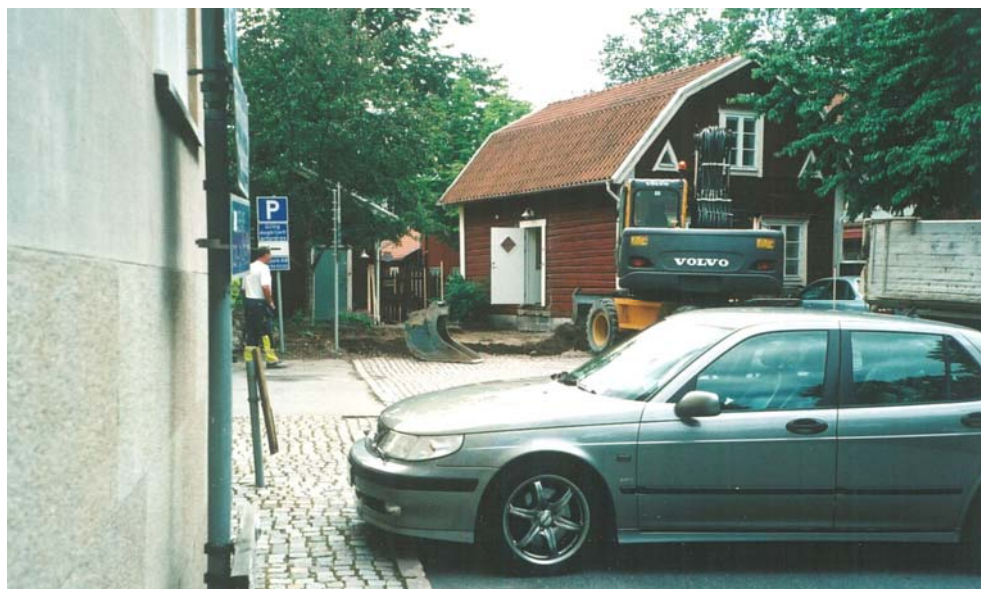
Figur 2. Kvarteret Jarl 5 från norr. Avbaningsarbetet pågår. (Foto Ulf Alström).

Vid arbetet avbanades i områdets västra del endast ett 0,15 meter tjockt gruslager. I områdets östra del avbanades ett 0,6 meter tjockt matjordlager som delvis innehöll mjäla. Under detta lager fanns ett lager med sot, tegel och kalkbruk, samt en del av en valvbåge (?) i tegel. Här stoppades grävarbetet och ett skyddande gruslager lades på inför kommande arbeten med bl.a. gjutning av betongplatta. Källarlämningen i området påverkades inte av grävarbetet.

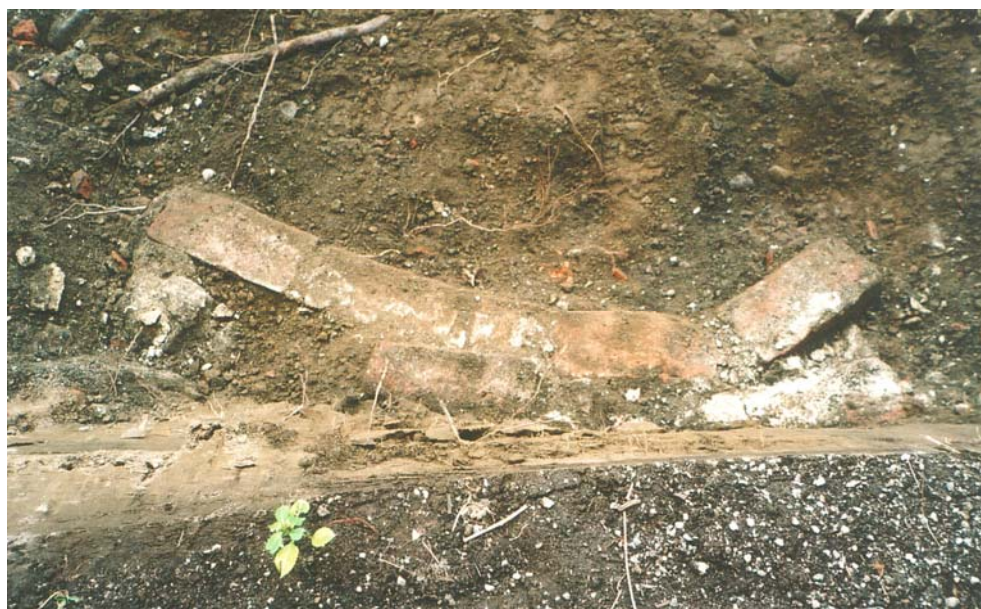
Figur 3. Del av valvbåge från mynthuset (?). (Foto Ulf Alström).

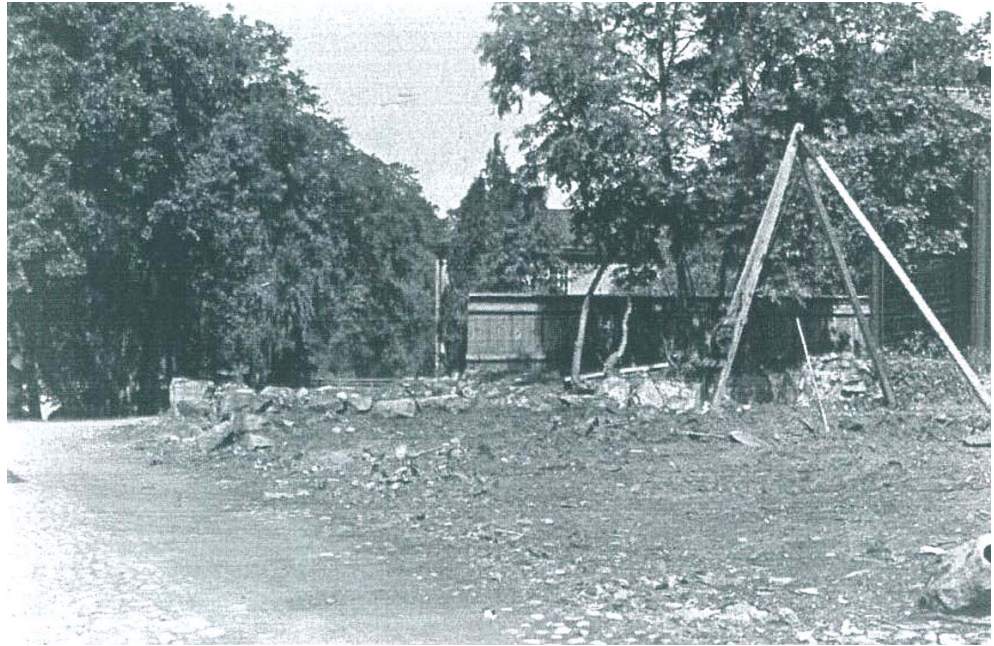
*Figur 6. Kvarteret Jarl 5 1938. Badbusgatan passerar området till vänster i bild. Foto från söder. (VLM:s arkiv).*
