Ny textilförvaring i Harakers kyrka

Antikvarisk kontroll

**Harakers prästgård 1:4
Harakers socken
Västmanland**

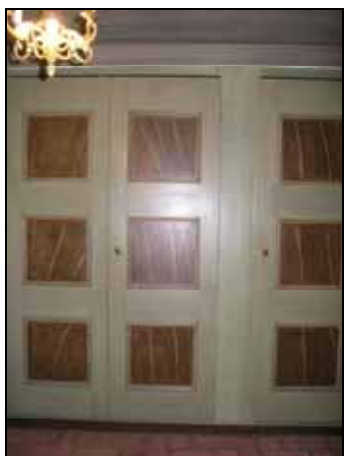
Figur 1. Del av tidigare befintlig skåpinredning för hängande förvaring i sakristian.
Figur 2. Plats i sakristian där man enligt tillståndsansökan skulle placera skåpet.

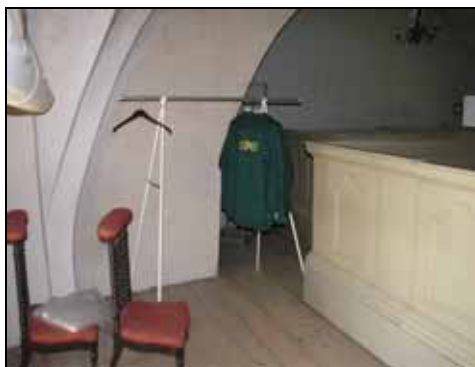
Figur 3. Plats på läktarens södra sida där textilskåpet senare kom att placeras.
Figur 4. Till höger syns den fasta bänkinredningen på läktaren.

Den nya textilförvaringsmöbeln blev placerad i det sydvästra hörnet av orgelläktaren. Stommens sidor och lock är tillverkade i blocklamellträ av furu- eller gran, med stående lameller. Stommens botten är tillverkad av WBP-limmad plywood och massiv björk medan ryggen är tillverkad av WBP limmad björkplywood. Sockel- och krönlist är tillverkad av MDF. Utvändigt är skåpet klätt med en board för att få en yta som är enklare att måla. Lådsidor och fronter är tillverkad i massiv björk. Lådbottnar är tillverkade i WBP- limmad björkplywood. Möbeln är målad utvändigt i en grå kulör. Färgtypen är en typ av akrylat. Invändigt är möbeln obehandlad och försedd med plywoodskivor som klätts med linneväv. På grund av läktarens starkt lutande golv fick skåpets sockel specialanpassas till sin placering.

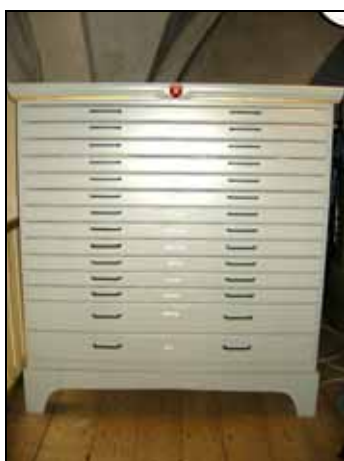
Figur 5. Nytt textilskåp placerat på läktaren.
Figur 6. Tillsammans med de äldsta mässhakarna har man lagt fotografier för att illustrera hur mässhakens båda sidor ser ut. På så sätt slipper man onödigt hantering om någon är intresserad av att titta på textilierna. Det räcker då att dra ut lådorna och man slipper ta upp dem ur förvaringen.

När det gäller plywoodkvaliteter så står WBP för water-boiled-proof, det vill säga vattenfast limmad. Det innebär att limmet tål vatten, men att träet i skivan ändå är mottagligt för väta. För att träets emissioner skall vara så låga som möjligt har såväl det trä som den plywood som använts i möbeln lagrats under minst ett år. På så sätt har de ämnen i trä som kan vara negativa för textiliernas bevarande hunnit avges.

Ur antikvarisk synvinkel är skåpet i sig mycket väl utformat. Det hade dock varit önskvärt att man använt sig av en traditionell, diffusionsöppen färg för målningen.

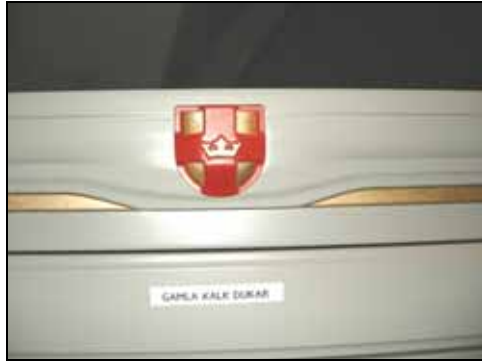
Figur 7. Svenska kyrkans vapen kröner skåpet.

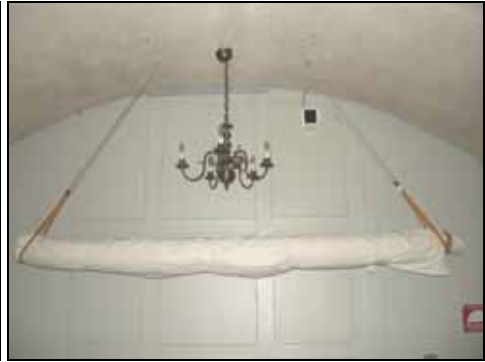
Figur 8. Bårtäcket är upphängt på läktaren, utom räckhåll för mössen.

En ny upphängning har även ordnats för bårtäcket.
