Smedjegatan i Västerås

Antikvarisk kontroll

**RAÄ 232
Kv. Inge och Knut
Västerås stadsförsamling
Västmanland**

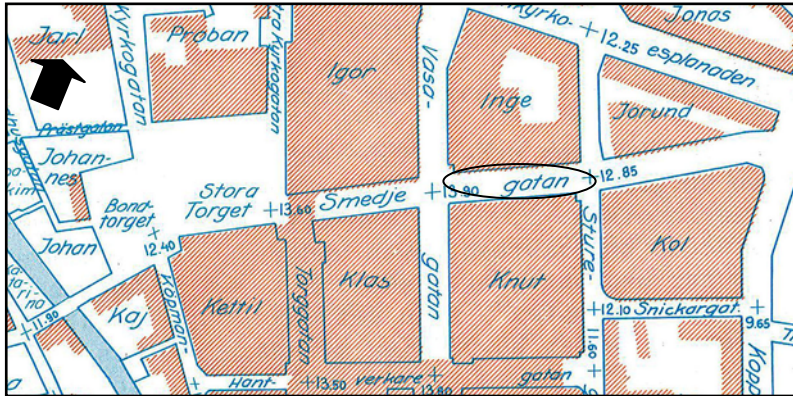
Smedjegatan har fått en stor betydelse för Västerås stads historia eftersom de arkeologiska lämningarna i kvarteren runt gatan i princip är bortschaktade.

Figur 3. Smedjegatan med omgivande kvarter. Bortschaktade kulturlager är markerade med röd skraffering. Undersökningsområdet är markerat med en oval. (Kartutsnitt från Medeltidsstaden 4. Skala 1:4000).

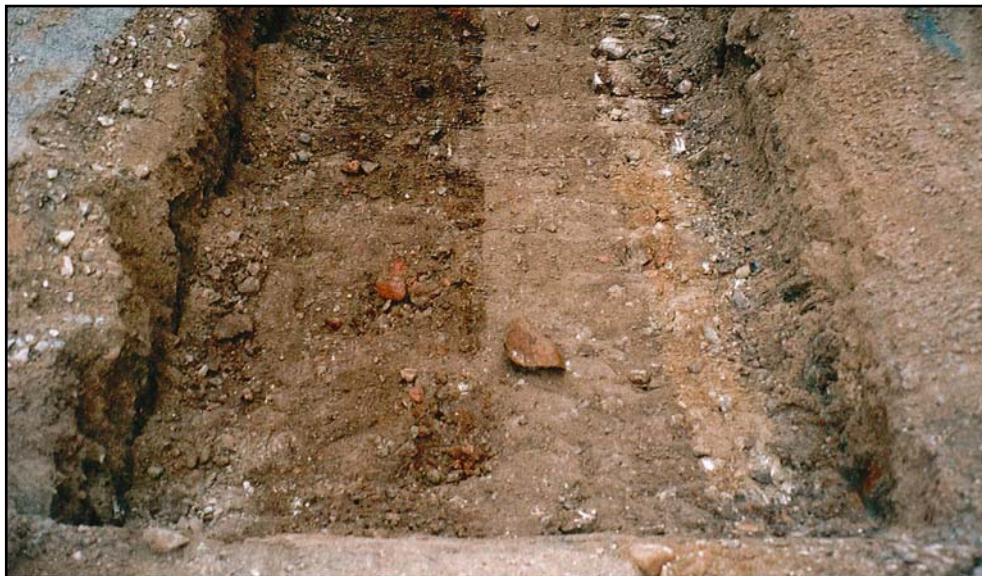
Figur 4. Flera kabel- och rörgrävningar har redan skett i Smedjegatan till olika djup varför olika kulturlager påverkats. Dessa ränder i marken representerar tre skilda schaktningar i kulturlagret. (Foto från väst U. Alström.)

Under arbetets gång visade det sig att Smedjegatans övre kulturlager i det närmaste var förstörda (figur 4).

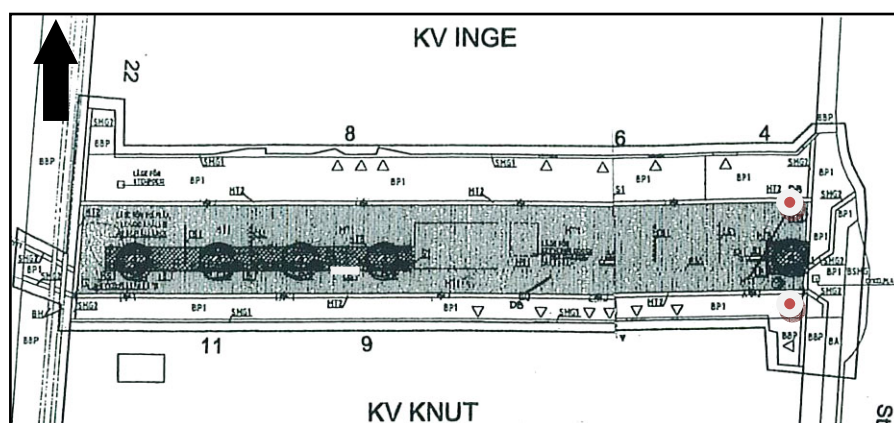
Figur 6. Smedjegatan mellan kv. Inge och Knut. De mörka partierna betecknar trädplanteringar (5 stycken träd) med schakt för s.k. skelettjord. Rödmarkeringar till höger i bild markerar dagvattenbrunnarnas läge. Vit markering vid trädplanteringen markerar platsen för en syllstensrad. (Karta Västerås kommun. Återgiven i skala 1:800.)

På en plats påträffades en syllstensrad precis i kanten av trädgropsschaktet (figur 6). Stenraden var 3 m lång och bestod av 0,4–0,5 m stora stenar som var placerade på högkant. Syllstenarna bör ha tillhört en nordvägg på en byggnad varför det också är rimligt att anta att Smedjegatans södra begränsning bör gå vid stenraden. Smedjegatans medeltida(?) södra begränsning har alltså gått 5,4 meter norr om nuvarande byggnads norrvägg i kvarteret Knut.

Schakten för de två dagvattenbrunnarna grävdes i undersökningsområdets östra del där Smedjegatan möter Sturegatan (röda markeringar på figur 6).

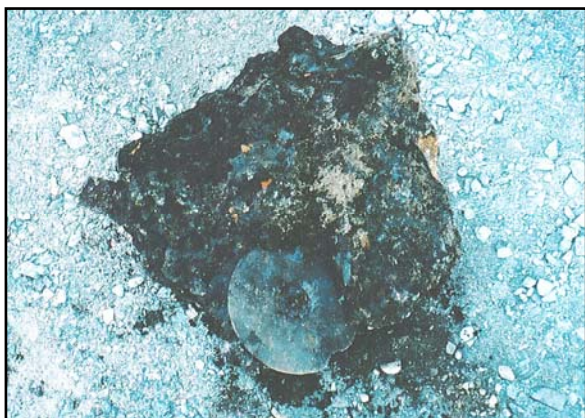
Bärlagret bestod av sand,grus och ett småstenslager. I lagret låg diverse modernt skräp, troligtvis från 1940-talet och framåt. Bland annat påträffades industriavfall bestående av en slaggklump med fastsmält slipskiva.

Figur 7. Fynd från nedre delen av bärlagret bestående av en slaggklump med slipskiva. (Foto U. Alström.)

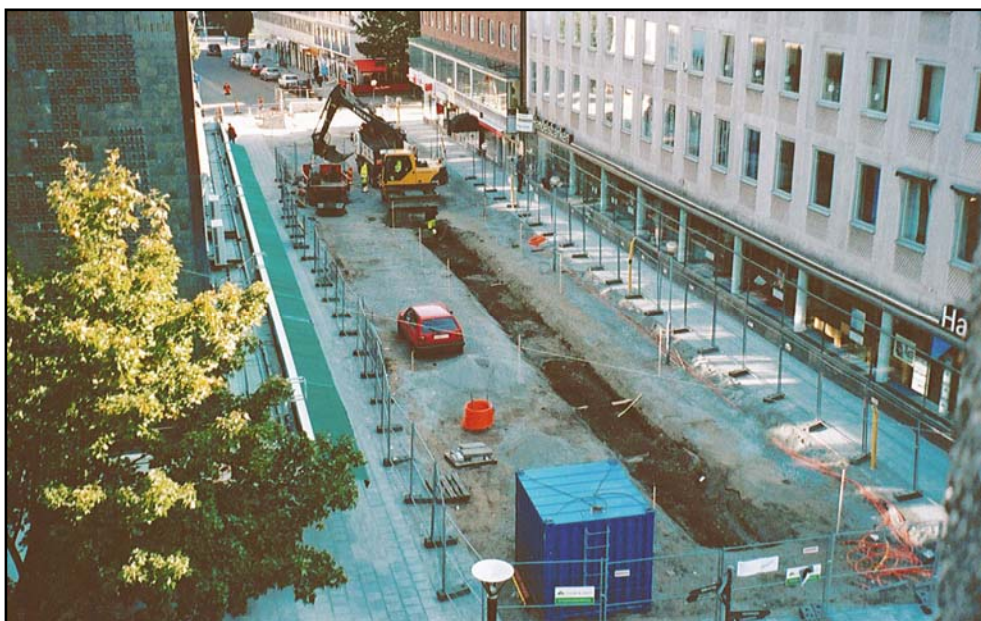
De fem trädgroparna var cirka 2 x 2 m stora och cirka 0,8 m djupa. I och med att trädgroparna var något djupare än det övriga ytorna i det längsgående schaktet påverkades omrörda kulturlager. Dessa innehöll tegelfragment, kalkbruk jord, småsten, slaggrester samt bränd lera. Efter hela arbetsytan påträffades endast tre keramikskärvor Dessa kan dateras till 1700-1800 talen.(bil. 1 fyndtabell). Inga av dessa låg i intakta kulturlager, utan får betraktas som lösfynd.

Figur 8. Vy från Arosians tak. Schaktet för trädplanteringsgroparna och skelettjorden är cirka 70 m långt och 2,4 m brett. (Foto U. Alström.)
