# Fjärrvärme i Prästgatan

Arkeologisk förundersökning i form av schaktningsövervakning

RAÄ 232  
Kv. Jakob  
Västerås stadsförsamling  
Västmanland

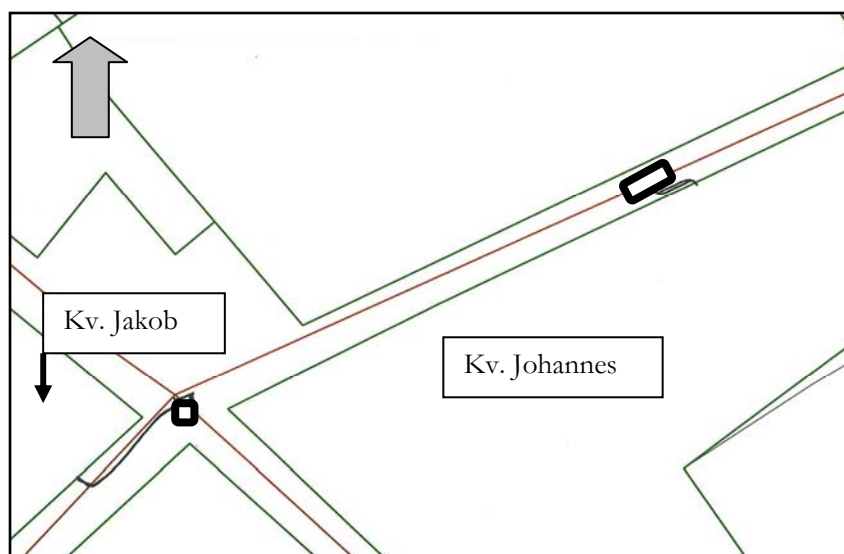
Figur 1. Fyrkant och svart streck markerar platsen för den nya fjärrvärmekopplingen i Prästgatan in till kv. Jakob. Det svarta strecket markerar schaktets placering. Fjärrvärmeschaktet in till Kv. Johannes genomfördes inte. Utdrag ur Fastighetskartan skala 1:800.
