NYA DAGVATTENRÖR I SALTÄNGSGATAN OCH STENHUSET

Arkeologisk undersökning i form av schaktningsövervakning

**Fornlämning L2009:7173, stadslager
Saltängen 1:1 och Stenhuset 6
Norrköpings stad
Norrköpings kommun
Östergötlands län
Östergötland**

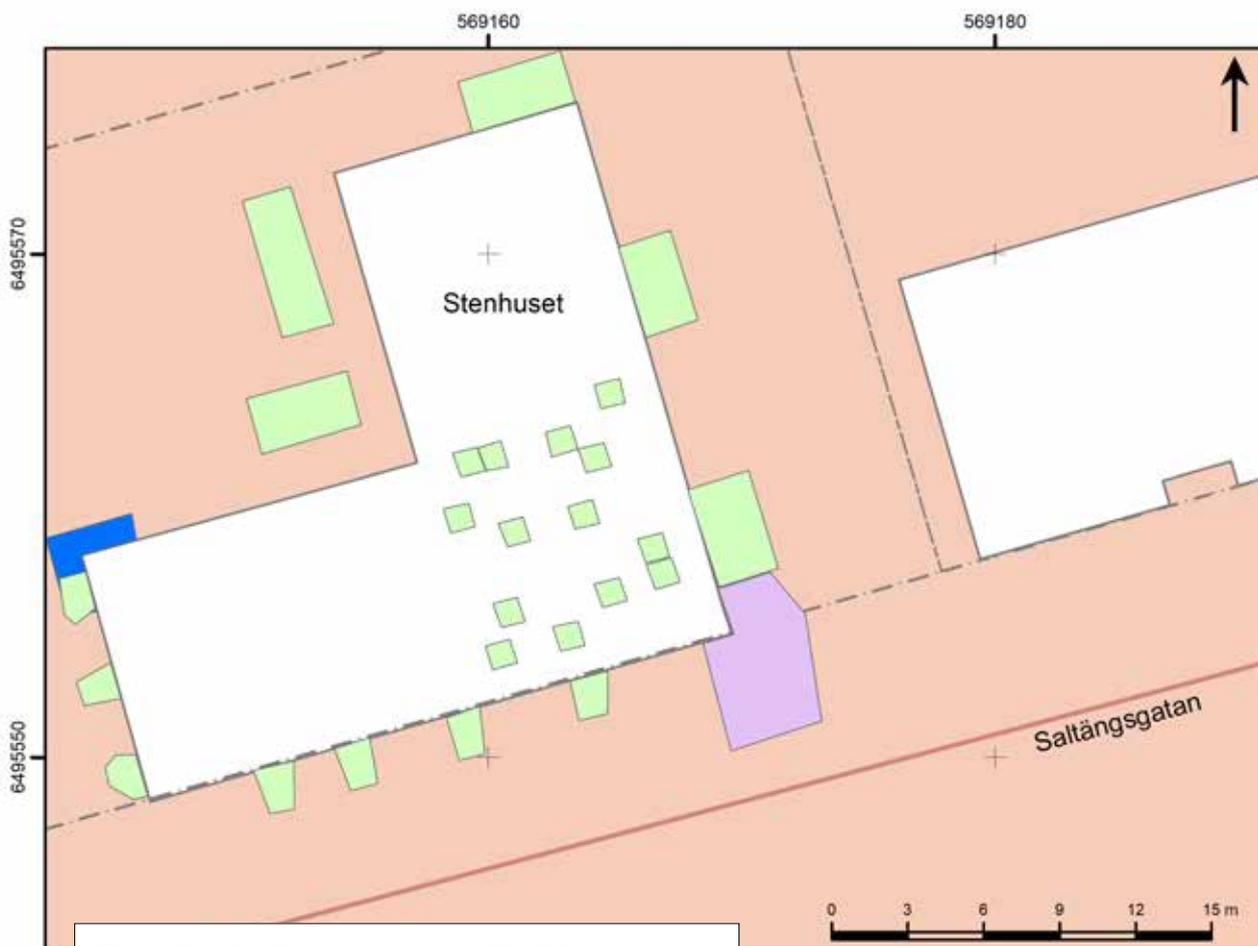
Ett 6,3 meter långt, 4,3 meter brett och 2,3 meter djupt schakt grävdes (figur 4). Det sträckte sig från Saltängsgatans norra körfält, över trottoaren och cirka 1,9 meter in i fastigheten Stenhuset 6, i en gräsyta precis öster om byggnadens sydöstra hörn. Den undersökta ytan var totalt 22 m². Schakt och kontexter mättes in med RTK-GPS och dokumenterades vidare med foto och text.

Figur 4. Det aktuella schaktet markerat i lila. I blått ett schakt som grävdes 2020 (dnr 431-15626-2020) (Navarro 2021), i grönt de schakt som grävdes 2021-2022 (dnr 431-3690-2021) (Wirbrand 2023). Utdrag ur Fastighetskartan. Skala 1:300.

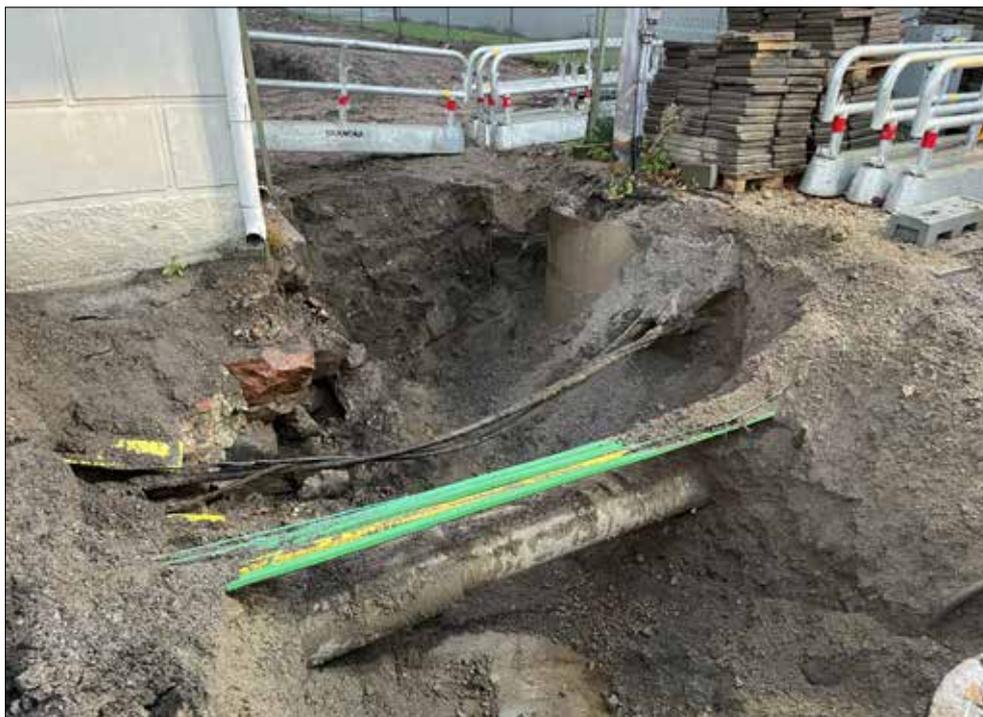
Under Saltängsgatan och trottoaren hade ett flertal rör och ledningar grävts ner, och i samband med detta verkar allt av antikvariskt intresse ha schaktats bort (figur 5–6). Intill husets hörn framkom stora stenar från byggnadskonstruktionen som stack in en bit i schaktet.

Figur 5. Norra delen av schaktet från söder. I schaktväggen längst bort syns lagerföljden.

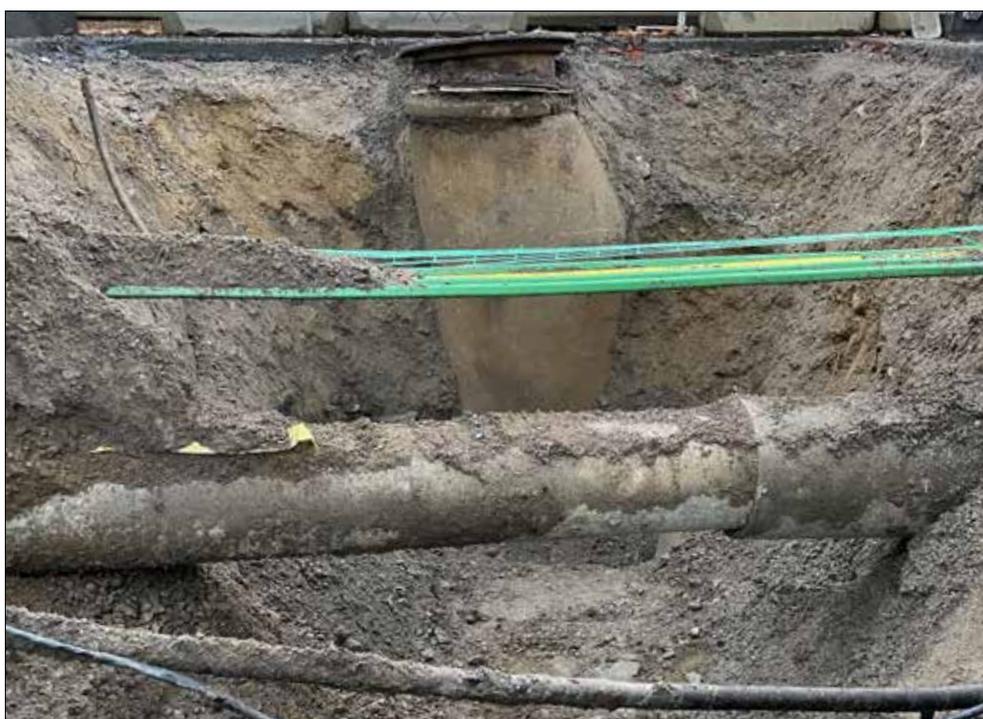
Figur 6. Södra delen av schaktet från norr.

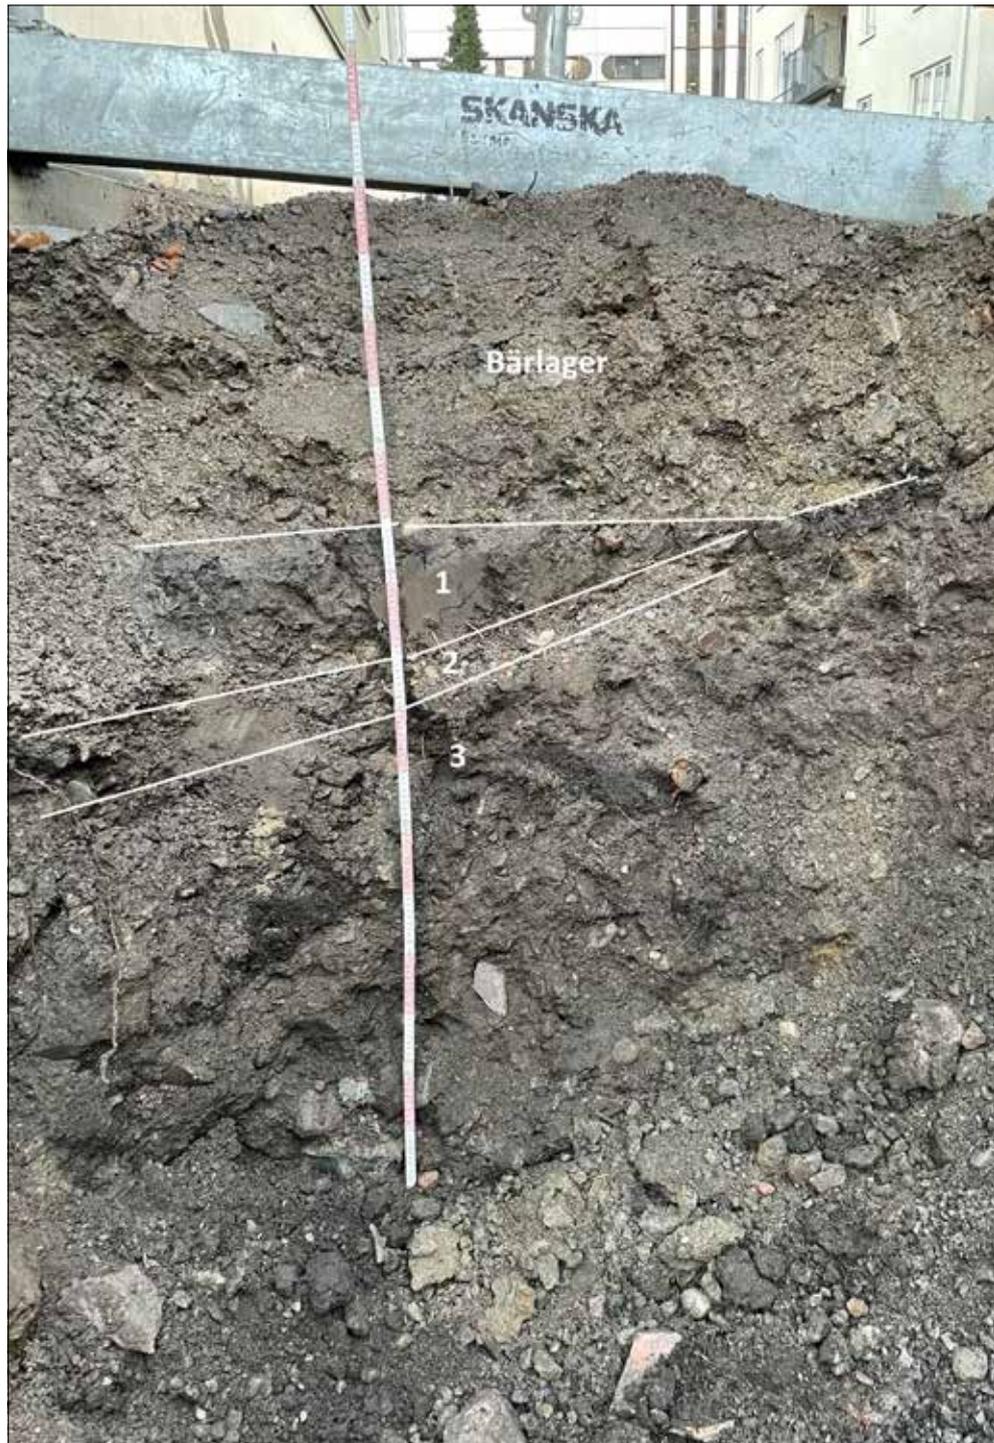
Inne i gräsytan öster om huset syntes dock en lagerföljd i den norra schaktväggen (figur 7). De översta 0,5 meterna utgjordes av grus och tolkades vara bärlager till gräsmattan.

Under påträffades ett lager (1) av humös silt som var 0,25 meter tjockt i väster, men tunnades ut och försvann mot öster. Det låg ovanpå ett 0,05 meter tjockt lager (2) av grus, som tolkades vara hämtat från den sterila undergrunden. Detta lager sluttade kraftigt nedåt mot husväggen i väster. Under fanns ett påfört 0,8 meter tjockt lager (3) av humös silt. Det innehöll även linser av sand, lera och grus. Bitar av gamla keramikrör påträffades, vilket gör att lagret som äldst kan vara från 1800-talet. Slutligen framkom undergrunden, på 1,3 meters djup, som bestod av fint grus och småsten.

Figur 7. Norra schaktväggen med de tre lagren markerade.

Inga arkeologiska lämningar påträffades i Saltängsgatan, men i norra änden på schaktet, inne i fastigheten Stenhuset 6, framkom en mindre lagerföljd. Det rörde sig om tre lager som alla bedömdes vara påförda, och det understa innehöll bitar av keramikrör vilket innebär att det bör ha en datering till 1800-talets andra hälft eller senare. Detta lager låg direkt ovanpå undergrunden. I samband med att dessa lager påförts är det troligt att alla äldre lämningar som fanns på platsen har schaktats bort.
