# Sanering efter branden i Ramnäs kyrka

**Antikvarisk kontroll**

**Ramnäs prästgård 2:1  
Ramnäs socken  
Västmanland**

*Helén Sjökvist*

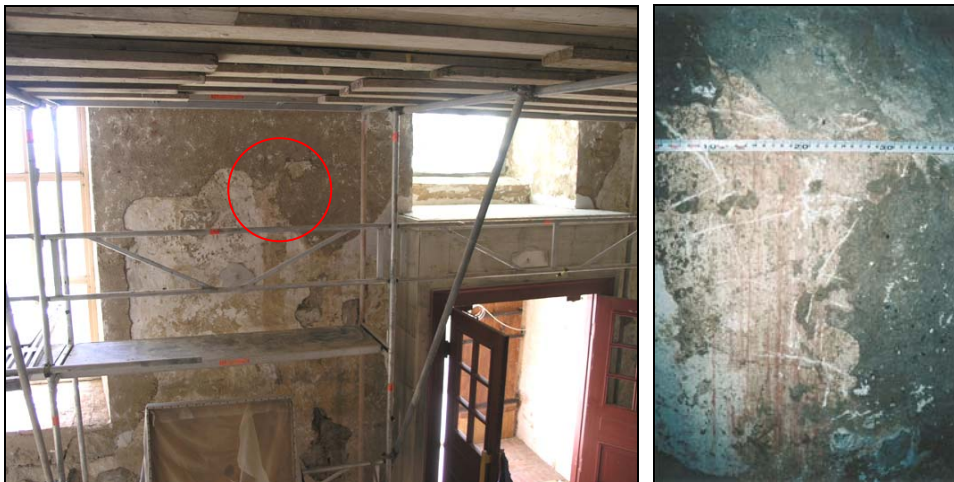
Figur 12. Strax till vänster om södra vindfånget återkom den rosa färgtonen, här inringat.  
Figur 13. Närbild av den rosa färgtonen på intilliggande bild.

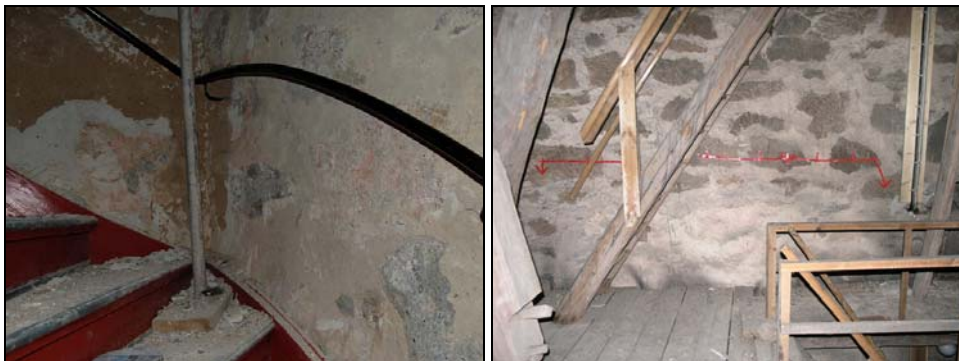
Figur 14. Rester av rosa kulör i läktartrappan.  
Figur 15. I tornet syns rester av den äldre putsen på den gamla västfasaden. Därför avgränsades denna del inför kolsyreblästringen i tornet.

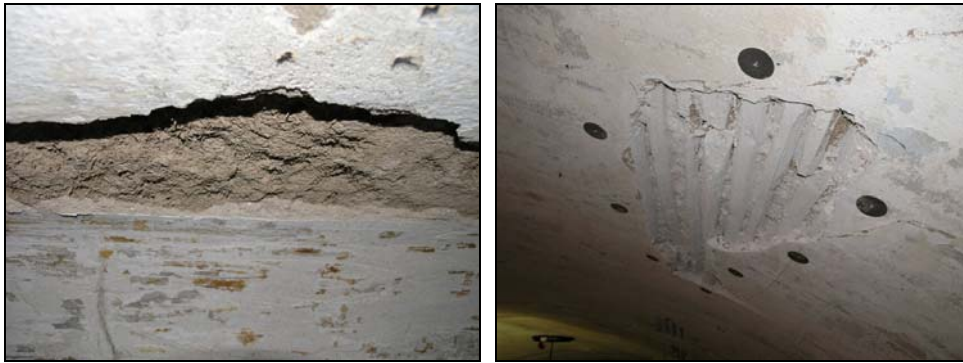
Figur 20. Närbild av lerklining i taket på norra korsarmen.

Figur 21. Tunnvalvet med spräckpanel. Taket fästes upp med metallbrickor.

I såväl tunnvalvet som i korsarmarnas tak fanns sprickor i befintlig puts. Sprickor lagades med gipsbruk med inblandning av Thermosilit. Putsen säkrades även med brickor omkring skadeställen. Brickorna primades före ytterligare målning. Microliteväven patenterades med linoljefärg och därefter målades den med en matt emulsionsfärg bestående av en linoljeförstärkt limfärg. Microliten skrapades emellertid återigen ned. Därefter bredspacklades taket och ny microliteväv sattes upp med lim samt målades med moderna akrylatbaserade produkter.

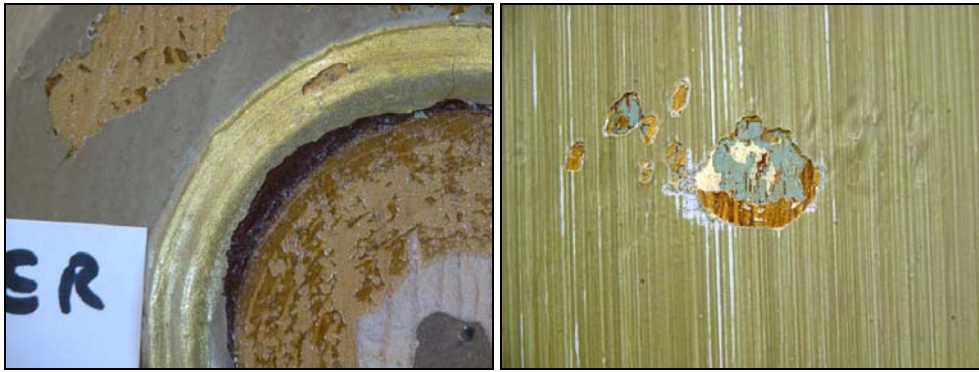
Figur 30. Spår av brunröd färg under förgyllning på bänkgavel. Foto: Anders Persson.

Figur 31. Blågrå färgton samt ekådring under befintlig färgställning på skåp i kyrkorummet. Foto: Anders Persson.

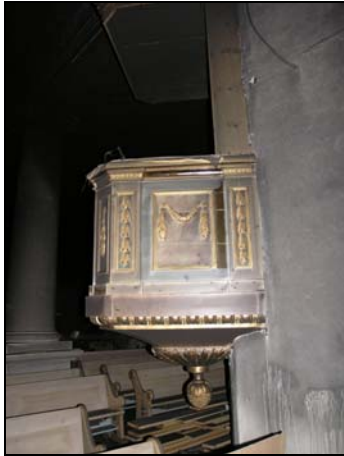
Figur 43. Predikstolskorgen direkt efter branden.

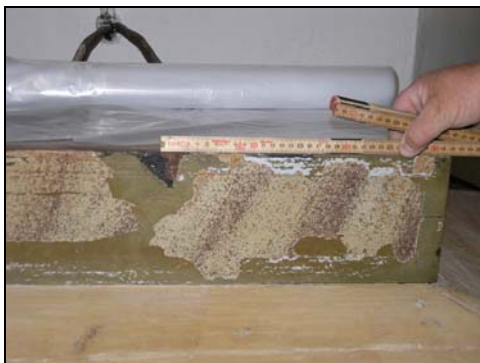
Figur 45. Baldakintaket med äldre färgsättning. Vid tumstockens vänstra del syns den triangel av originalfärg som bevarats under lammets fot. I övrigt syns även den ljusa färg som tillkommit vid renoveringen 1887 och vad som fanns kvar av 1975 års färgskikt.

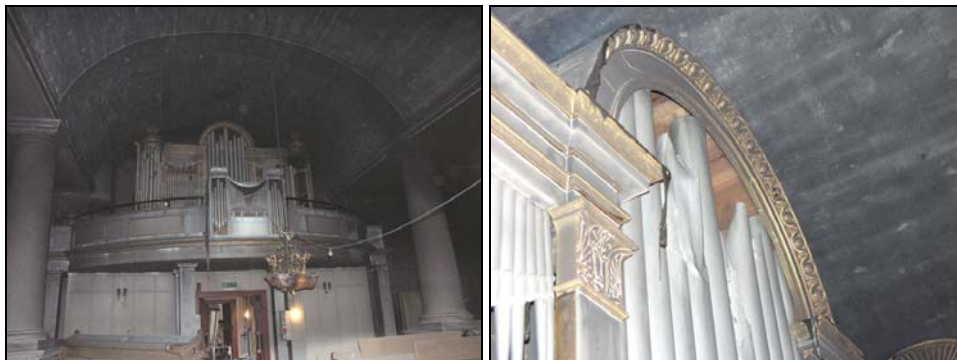
Figur 51. Orgel och orgelläktare direkt efter branden.

Figur 52. Skadade fasadpipor efter branden.

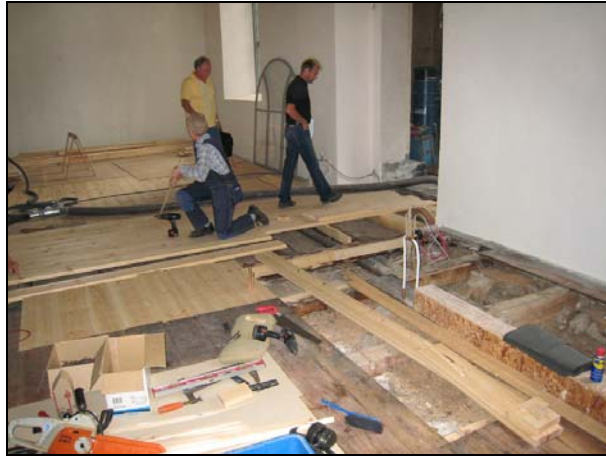
Figur 60. Nytt golv läggs in vid norra entrén.

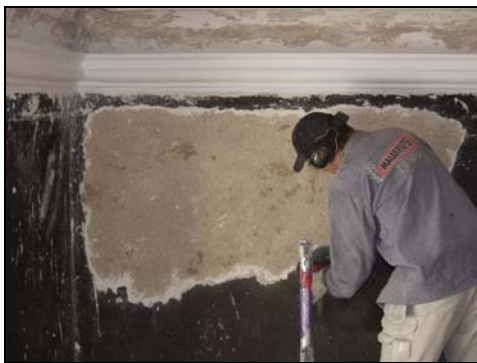
Figur 61. Nedfräsning av yttersta puts-skiktet från väggarna. Foto: Rolf Hammarskiöld.

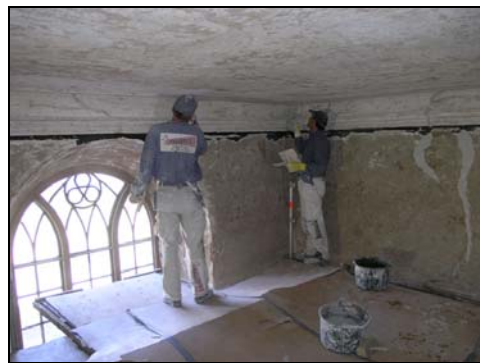
Figur 62. Omdragning av de skrapade listerna.

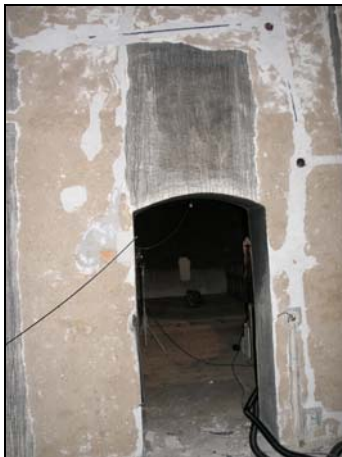
Figur 63. Putsen delvis bortfräst i sakristian. Texttavlan över dörröppningen har sparats ur.

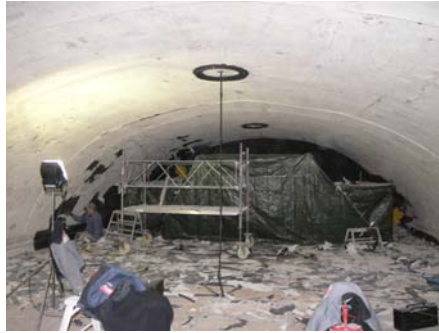
Figur 65. Nedskrapning av nedsotad microlite i tunnvalvet.

Den gamla microliteväven i taket skrapades ned helt då den inte längre hade tillräcklig vidhäftning och rengöring ej var möjlig. Ur antikvarisk synvinkel var det önskvärt att inte återuppsätta microliteväv i taket. Till en början avsågs därför endast tunnvalvet förses med väv medan de platta taken i korsarmarna skulle behållas med putsytan synlig. Microliten skulle endast anbringas på exempelvis de brickor som satts upp för att fästa upp putsen. På grund av risken för sprickbildning i putsen var det dock ett starkt önskemål från församlingens sida att åter få sätta upp väv även i korsarmarnas tak.

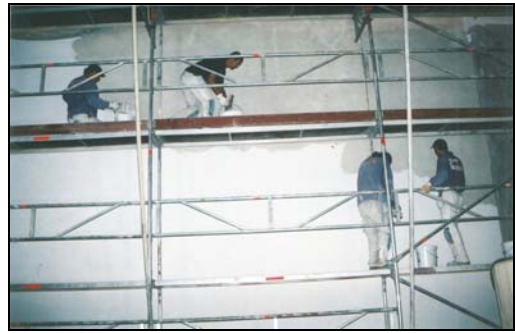
Figur 66. Avfärgning med kalkfärg på korets sydvägg.

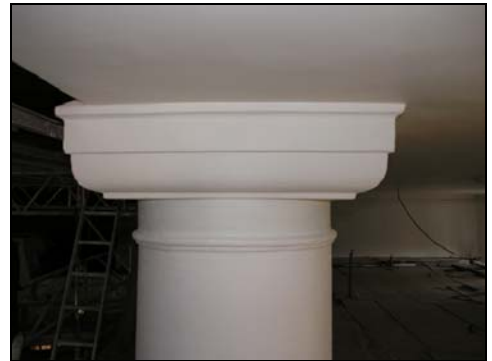
Figur 68. Kapitäl på pilaster efter åtgärder.

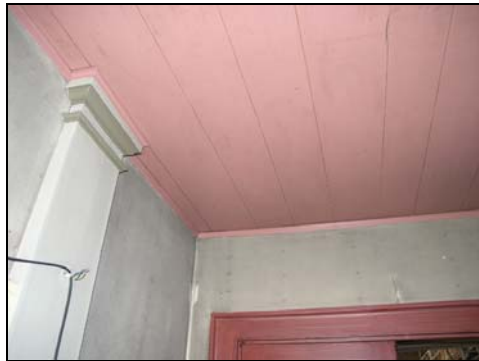
Figur 69. Kilsågade bräder i tak i vindfånget mellan vapenbus och långhus före nedmontering.

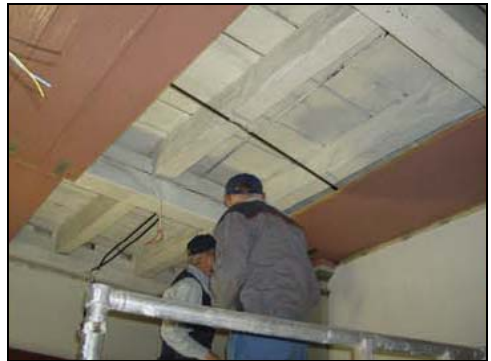
Figur 70. Återmontering av tak i vindfånget mellan vapenbus och långhus hjälklaget målat för att spärra brandluket från virket. Foto: Hans Jones.

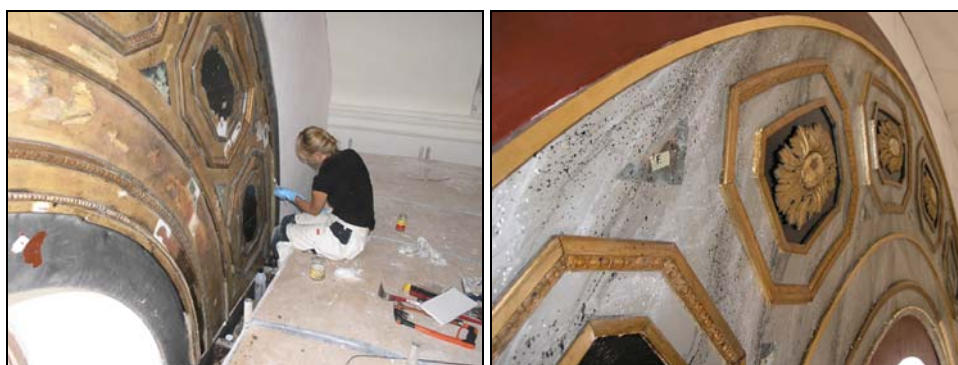
Den alkydfärg som använts vid reoveringen 1975 var svårt bränd och hade i samband med branden fått en pappersartad karaktär. I viss mån var även undre lager skadade. I samband med att skadade färglager togs bort genomfördes en dokumentation av tidigare färglager.

Figur 73. Rengöring av förgyllning på altaruppsatsen.

Figur 74. Arbetet med marmorering av altaruppsatsen pågår.

Diskussioner fördes mellan Länsstyrelsens representant, antikvarisk kontrollant, arkitekt, konservator och kyrkorådets arbetsutskott om hur man skulle gå tillväga vid återställandet av altaruppsatsen. Slutligen kom man till ett gemensamt beslut att återgå till en grå färgställning. Den nya färgsättningen gjordes med utgångspunkt från den färgdokumentation som genomförts. Ingen dokumentationsyta var tillräckligt stor för att få en förlaga för pilastrarnas marmorering, varför den konstnärliga friheten fick vara större för dessa. Ommålningen genomfördes med linoljefärg från Engwall och Claesson.

Äldre skador på förgyllda lister hade sedan tidigare bättrats med en olja och fint granulerad brons. Skillnaden i färgton mot guldet har varit liten fram till det att oljan bränts och de tidigare bättringarna mörknat kraftigt. När de brända partierna togs bort i samband med konserveringen framkom de äldre skador och lakuner som tidigare åtgärdats. Under lagningarna fanns en kritgrund som man grundat upp lakunerna med vid senaste renoveringen. Pärilstaven åtgärdades med ny polymentförgyllning lagd med lösguld. De spruckna ”rosetterna” är lagade och limmade med fisklim. Nyförgyllda ytor har patinerats med en schellack. Arbetet finns närmare beskrivet i konservatorsrapporten upprättad av Anders Persson.

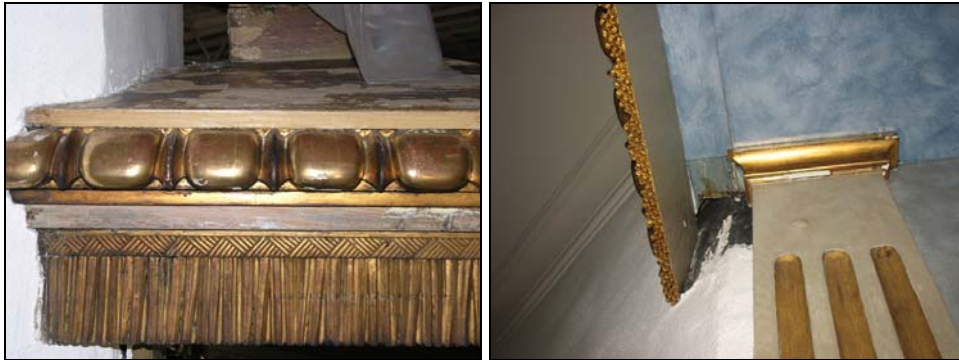
Figur 75. Baldakinens polymerförgyllningar fästes ned.

Figur 76. Dokumentationsyta med sotig puts.

Några av de sprickor som uppkommit då limfogar spruckit upp i de polymentförgyllda delarna sattes igen. De mer skadade ryggarna mellan ”äggen” hade tidigare blivit retuscherade med en oljebaserad produkt som där oljan bränts av branden. Dessa äldre retuscheringar avlägsnades och åtgärdades med retuscher av polyment.

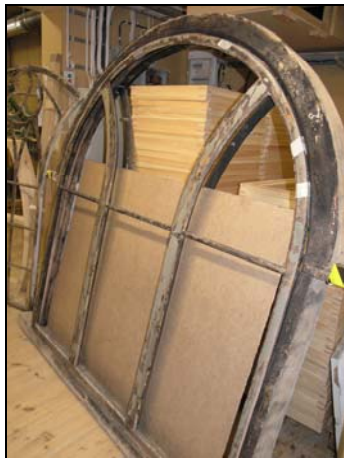
Figur 85. Kolningen har gått en bit in i spröjsens trä på innerbågens insida.

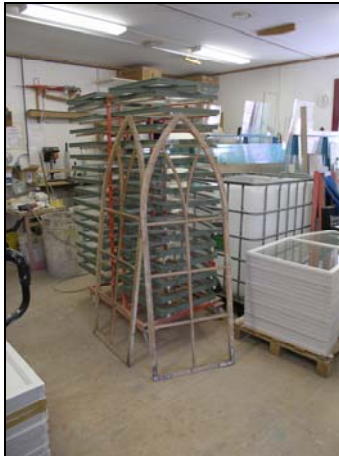
Figur 87. Ytterbågens två sidobågar har klarat sig bra.

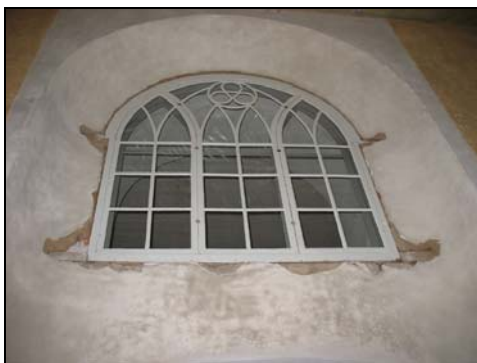
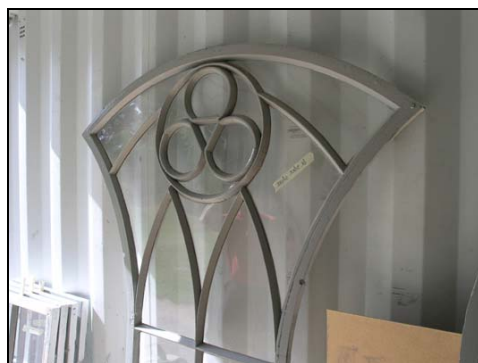
Figur 89 och 90. Renoverad ytterbåge över norra entrén.

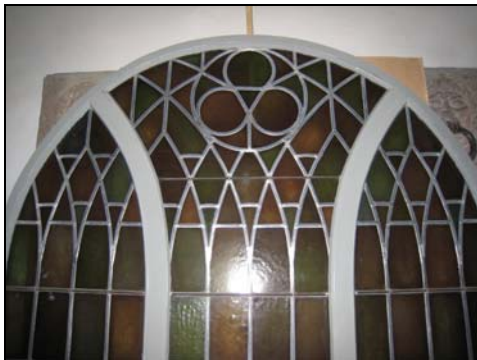
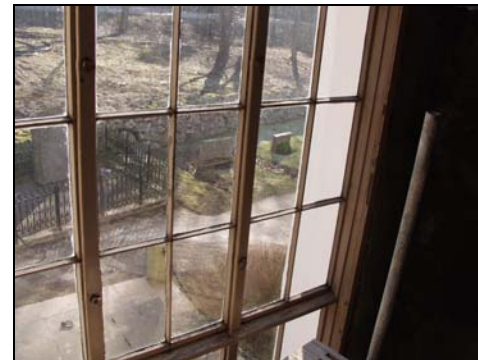
Figur 91. Rengjort och åtgärdat korffönster.

Figur 92. Fönsterbåge i södra korsarmen före ommålningen.

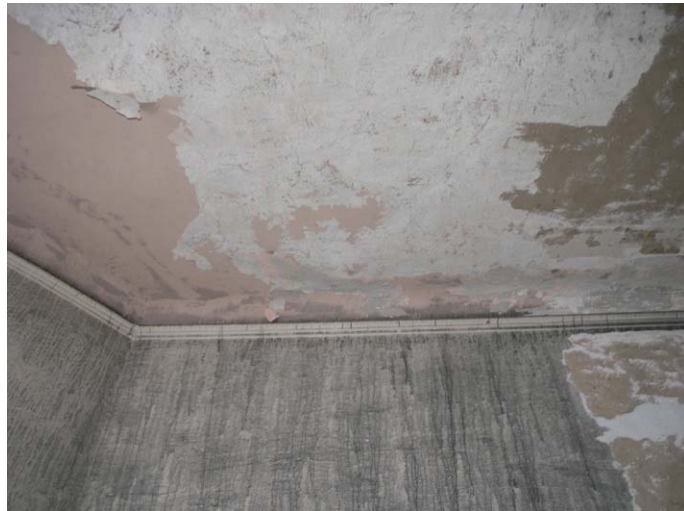
Runt om de igensatta fönsteröppningarna på södra korsarmens östra och västra vägg samt vid det sydöstra fönstret fanns fragment av dekorativt måleri i kalkfärg. Dekorationerna är utförda i en gråblå ton, motsvarande Kimrök 4 i Kalkfärg 90, mot en vit botten. Under denna finns även en kalkfärg i ca NCS S1005-Y40R.

*Till vänster: fragment av måleri kring det östra fönstret på sydväggen. Här syns även den äldre fönstersmygens placering. Vid nedre pilen fragment av kimröksblågrå färgton på vitt. Vid övre pilen en underliggande rosa ton. Till höger: Rosa färgton på microlite i sakristians tak.*

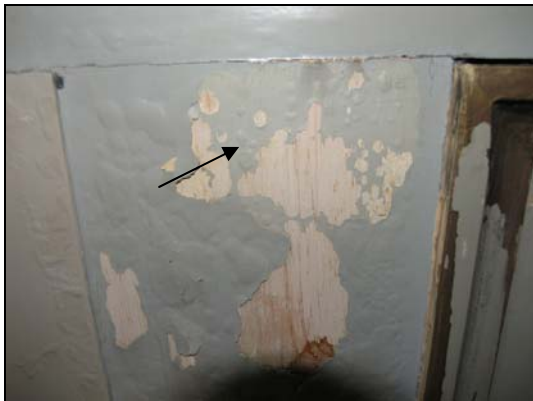
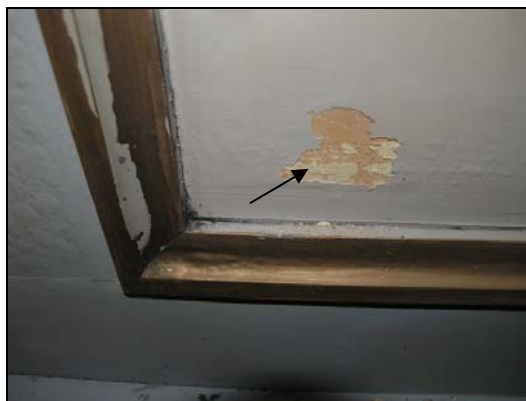
*Till vänster Läktarbarriärens ramverk med äldre grå färgton vid pilen.*

*Till höger. Läktarbarriärens spegel med underliggnade färgton vid pilen.*
