Renovering av gamla centrallasarettet i Västerås

Antikvarisk kontroll

**Kvarteret Läkaren 31
Badelunda socken
Västmanland**

Helén Sjökvist

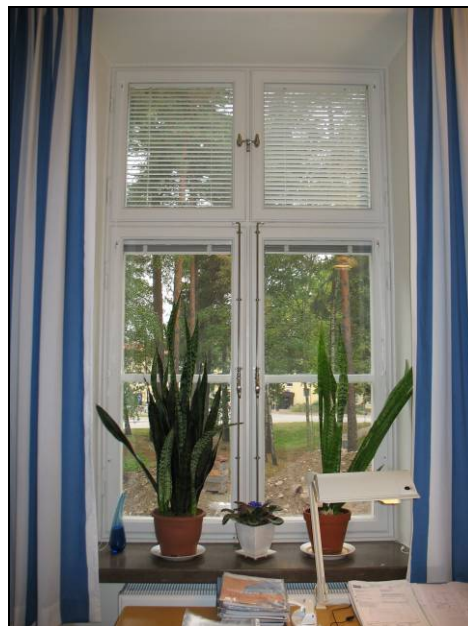
Figur 31. Renoverat fönster.

Löst sittande och sprucket kitt togs bort. Fast sittande kitt togs däremot inte bort om rutan även bedömdes sitta väl i sättkittet. Justering av fönsterbågar och trälagningar utfördes innan målningsarbetet påbörjades. Kittning av mindre sprickor och hål i bågarna och karmarna utfördes med linoljekitt. Noggrann tvättning och eftersköljning gjordes före ommålning. Rena träytor och glasfalsar oljades med träolja av typen djupex eller linolja. Grund och mellanstrykning utförs

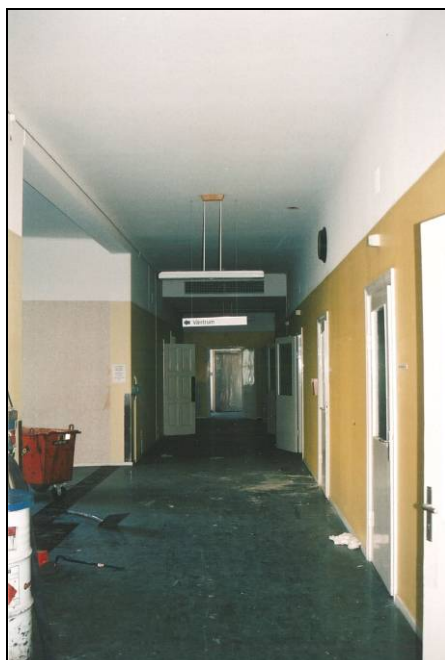
Figur 32. Korridoren i västra flygeln sedd mot söder före renoveringen. Foto: Helén Sjökvist.

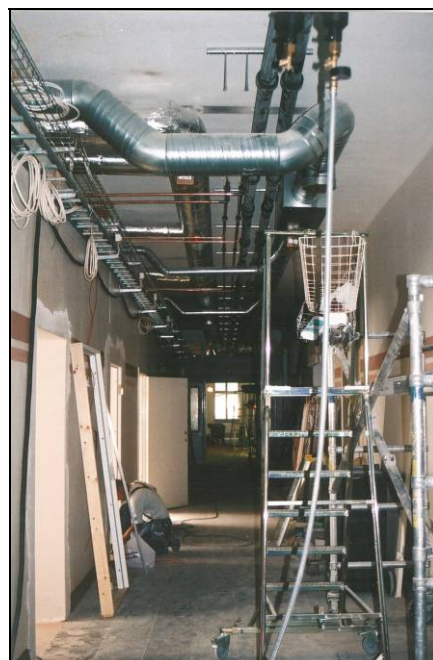
Figur 33. Västra flygeln före renoveringen korridoren sedd mot norr. Jämför med figur 35. Foto: Helén Sjökvist.

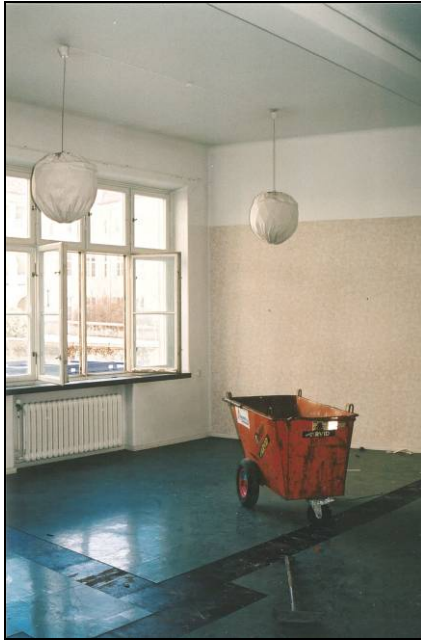
Figur 34. Ett av de tidigare väntrummen i västra flygeln före renoveringen. Foto: Helén Sjökvist.

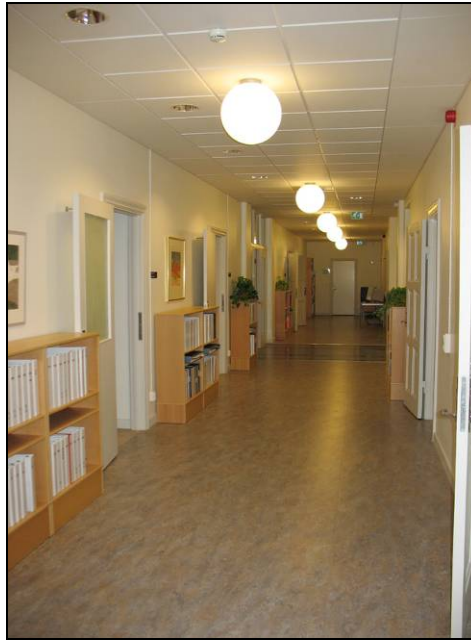
Figur 35. Västra flygeln korridoren sedd mot norr efter renoveringen. Foto: Helén Sjökvist.

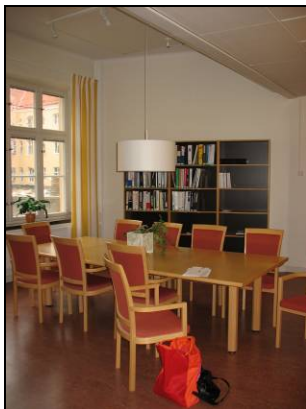
Figur 36. Ett av de tidigare väntrummen efter renoveringen. Taket är sänkt i korridoren samt en bit in i rummet. Längst in mot fönstret behölls ursprunglig takhöjd. Foto: Helén Sjökvist.

Nya undertak är monterade i såväl arbetsrum som i korridorer för att möjliggöra installation av ventilationskanaler. Undertaken avslutas dock en bit in i rummet för att samtliga fönster skulle lämnas fria från ingrepp. I ett av de tidigare väntrummen har ett pentry inretts.

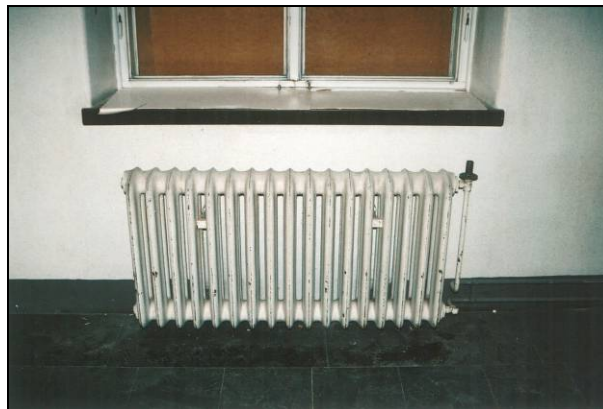
Figur 37. Äldre radiator av denna typ byttes ut. Foto: Helén Sjökvist.

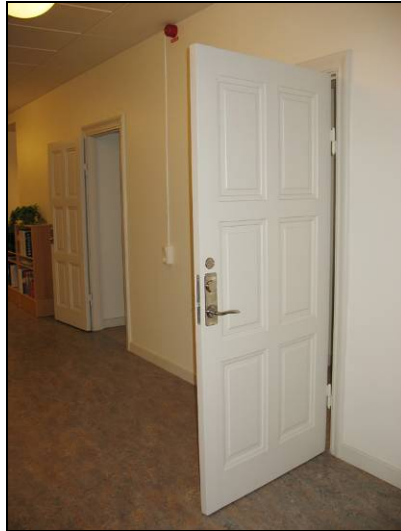
Figur 39. Ny spegelindelad dörr med nytt dörrtrycke. Foto: Helén Sjökvist.
Figur 40. Dörr med råglasruta efter renoveringen. Foto: Helén Sjökvist.

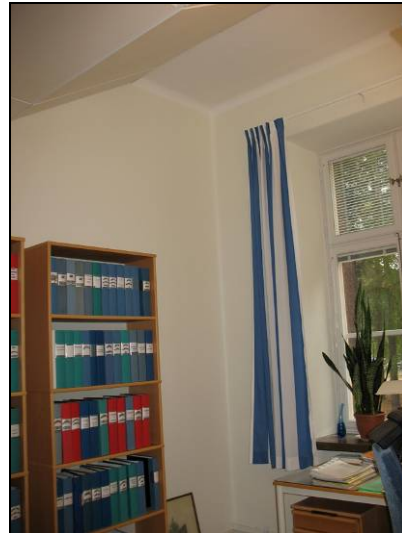
Figur 41. Kontorsrum på västra flygelns nedre plan. Foto: Helén Sjökvist.
Figur 42. Takböjden har sänkts fram till strax före fönsternischen för att inrymma ventilation. inne i nischen syns ursprunglig takböjd. Foto: Helén Sjökvist.

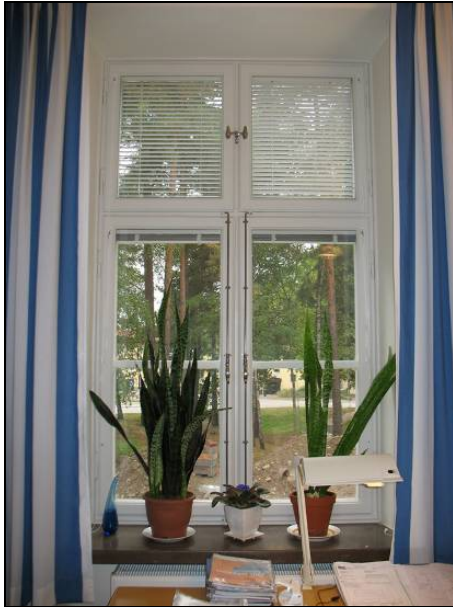
Figur 43. Renoverat fönster i kontorsrummen. Foto: Helén Sjökvist.

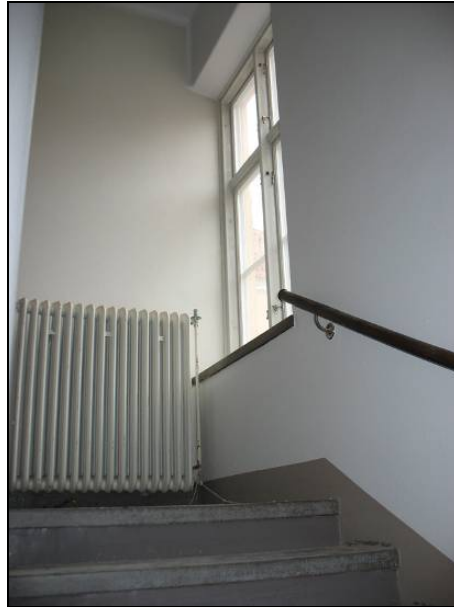
Figur 44. Trapphus i västra flygeln. Foto: Helén Sjökvist.

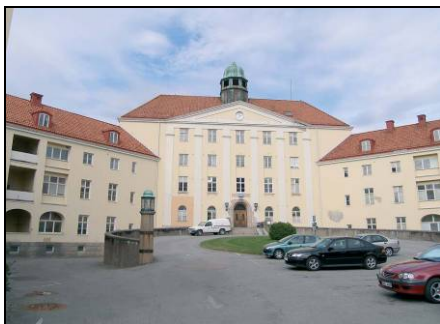
Figur 45. Huvudfasaden före renoveringen med ett uppstruket kulörprov i botten våningens vänstra del.

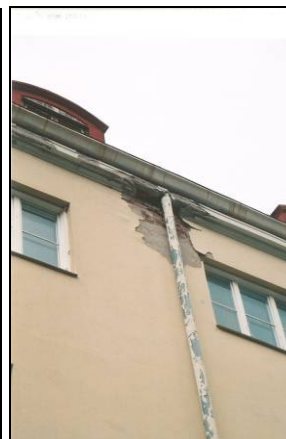
Figur 48. Västra flygeln, skada på grund av läckande takavvattning på södra fasaden. Foto: Helén Sjökvist.

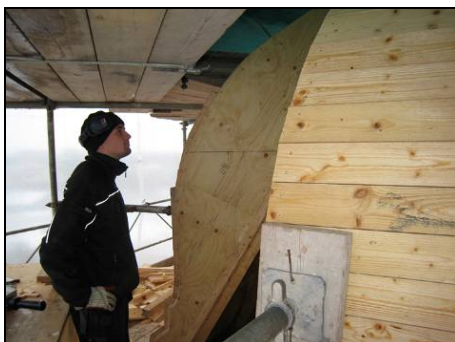
Figur 81. Tornets undertakspanel var svårt rötskadad och byttes. Foto: Helén Sjökvist.

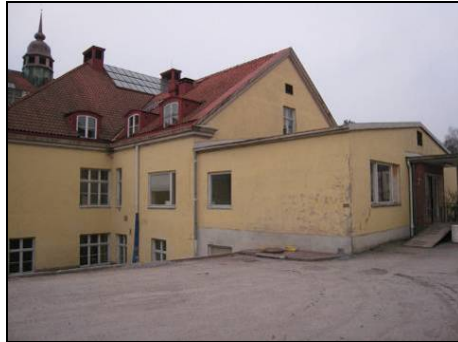
Figur 104. Tillbyggnad norr om norra flygeln/ bus 75 före rivning. Foto: Helén Sjökvist.

En mer omfattande förändring var att den senare tillbyggnaden på baksidan av byggnad 75 revs. Denna var troligen tillkommen på 1950- eller 1960-talet och var i ett tämligen dåligt skick.

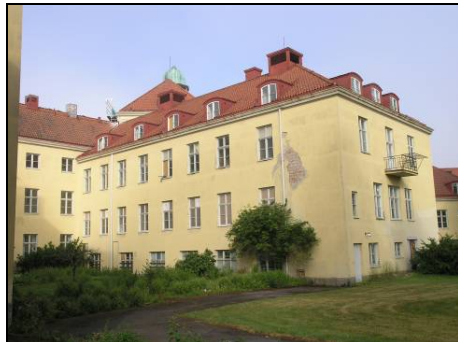
Figur 106. Fasad 3c med omfattande putsbortfall vid stuprör före åtgärder. Foto: Helén Sjökvist.

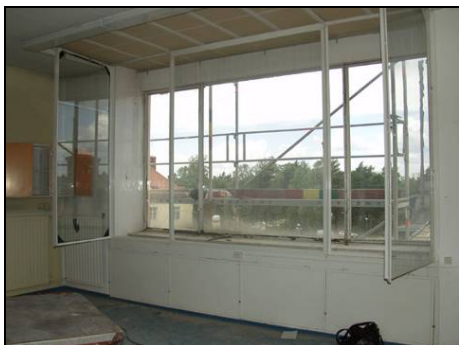
Figur 112. Fönster i det gamla operationsrummet före renoveringen. Foto: Helén Sjökvist.

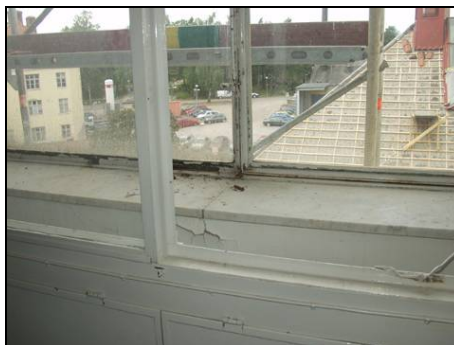
Figur 113. Fönster i det gamla operationsrummet före renoveringen. Fönstren har en bred luftspalt emellan med värmeelement. Foto: Helén Sjökvist.

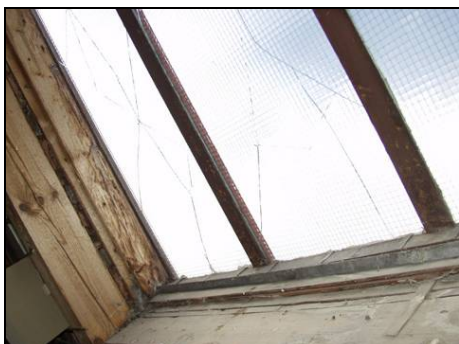
Figur 114. Vindsfönster på huvudbyggnadens norra takfall före renoveringen. Foto: Helén Sjökvist.

Två, troligen senare tillkomna, takfönster från norra takfallet på hus x togs bort. I övrigt behölls takfönstren. Ett av fönstren på huvudbyggnadens norra takfall var tänkt att ersättas med en kopia av ett lättare material som är öppningsbart men slutligen rostskyddsbehandlades befintliga bågar och målades samt försågs med nytt glas.

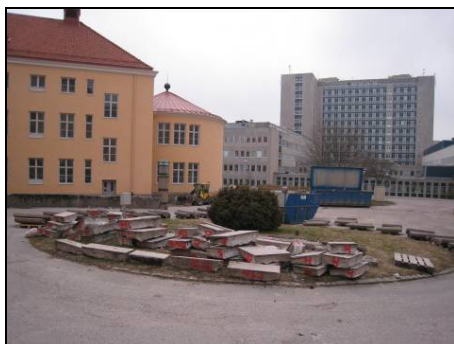
Figur 115. Granitsten från muren. Foto: Helén Sjökvist.

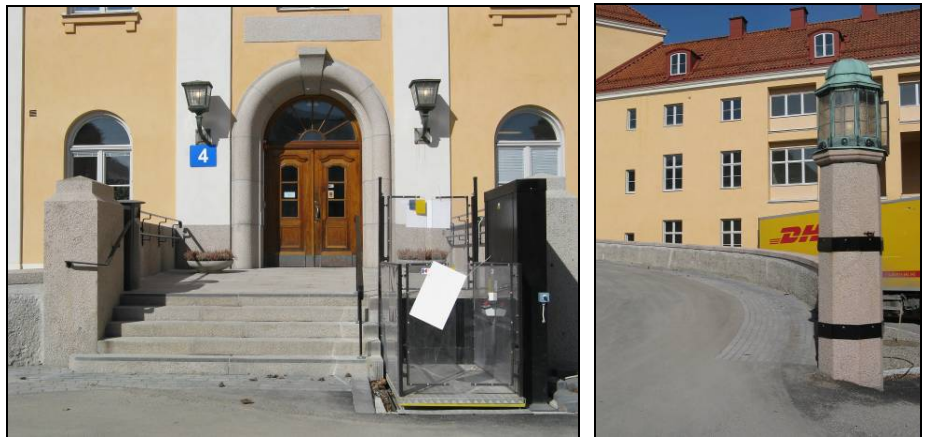
Figur 118. Entrén färdigställd med handikapphiss. Foto: Helén Sjökvist.

Figur 119. Granitstolparna med originalarmatur har rengjorts från rostutfällningar och iordningställt. Foto: Helén Sjökvist.
