Övre Bruket vid Bernshammar

Dokumentation av arbetarbostad

Antikvarisk rapport

Valbricka 2:17
Bro socken
Köpings kommun
Västmanland

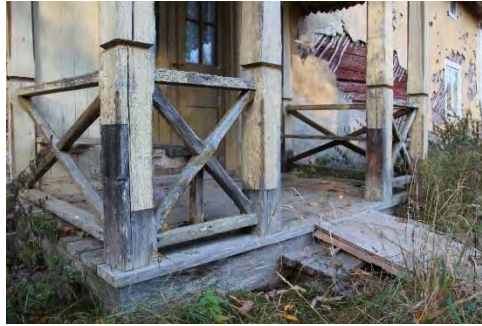
13118_118. Spontad panel på fasaden innanför förstuvisten.
13118_063. Trälagningar har gjorts i stolparnas nedre delar.

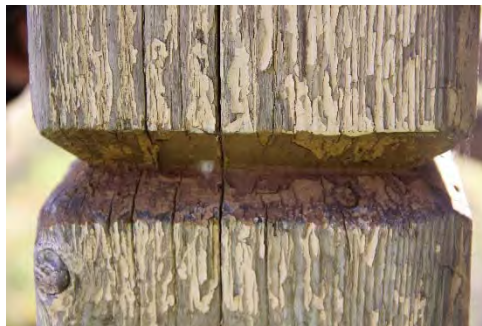
13118_271. Den tidigare blå färgsättningen på detaljerna syns under den slagnande färgen.
13118_272. Här syns detaljernas gulbruna kulör och den blå kan anas under.

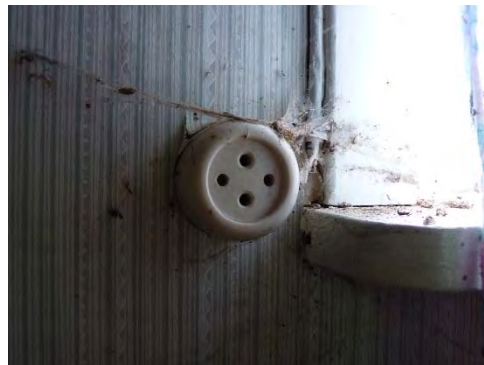
13118_367. Rum 103, äldre typ av eluttag på västra väggen.

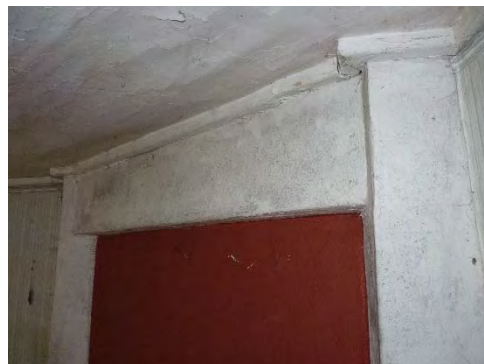
13118_375. Rum 103, arkitektoniskt utformad murstock i nordöstra hörnet.

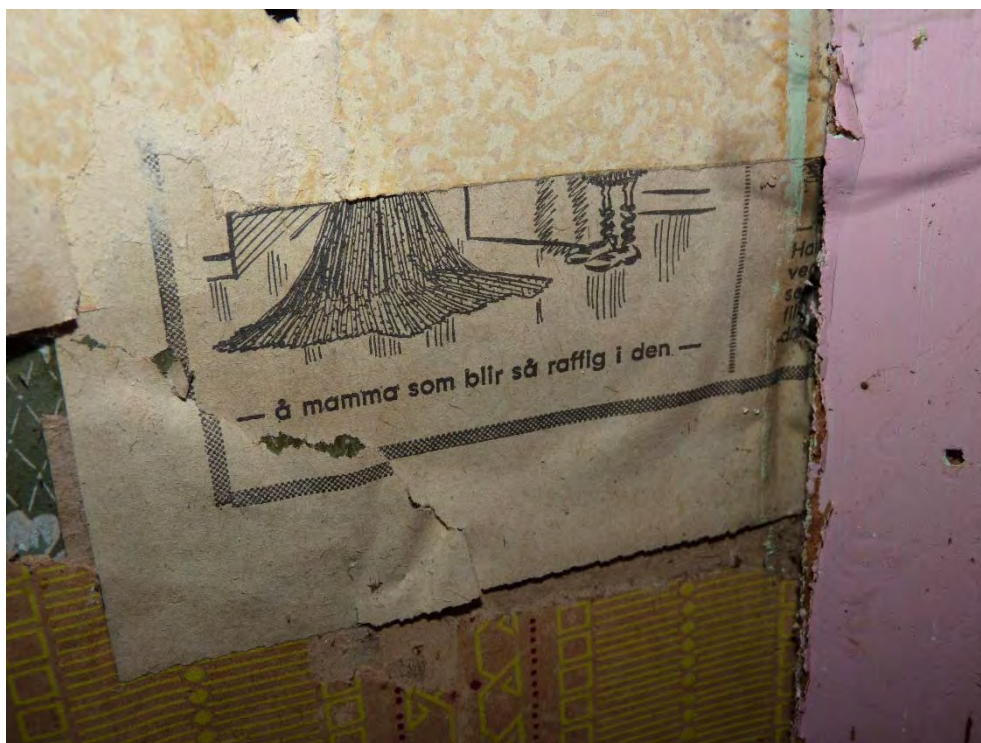
13118_453. Rum 104, tapetlager och del av en reklamplansch på väggen.

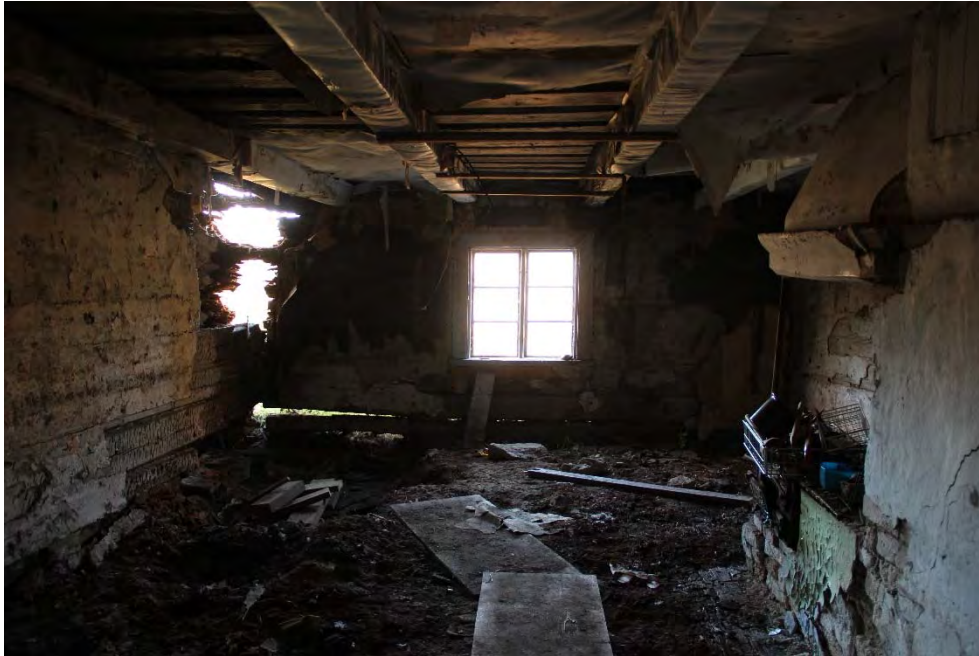
13118_141. Rum 105 mot väster.

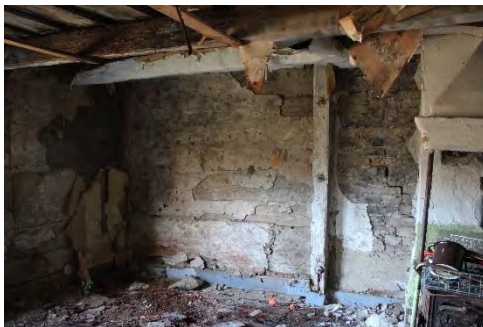
Norra väggen förstärkt av en rest bjälke, en följare, där murstocken går ut en bit från spisen.

13118_152. Rum 104, norra väggens västra del, följare i skarv mellan timrad och murad del.

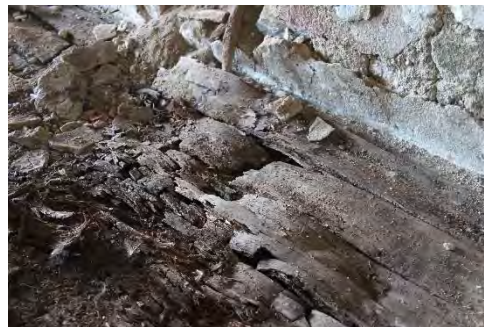
Resterna av ett äldre brädgolv av varierande bredd finns delvis kvar – kraftigt förmultnat. Under det trossbottenfyllning och jord, delvis urgrävt.

13118_160. Rum 105, rest av det till stor del förmultnade brädgolvet.

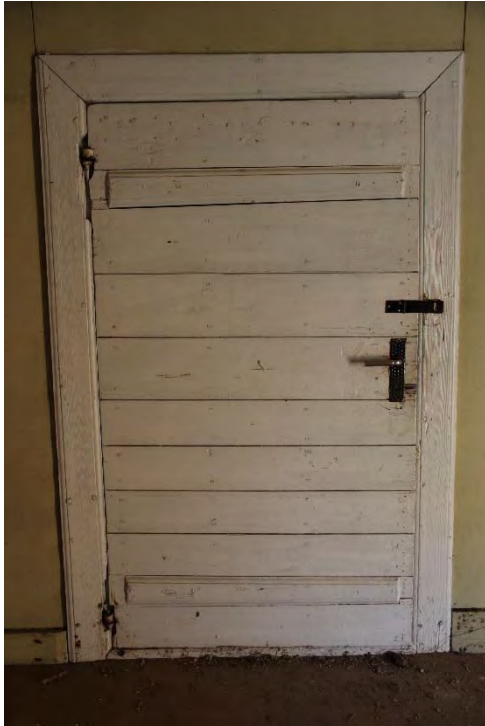
13118_207. Dörr mot rum 104 fotograferad från 101. Profilhyvlade naror och handsmidda gångjärn.

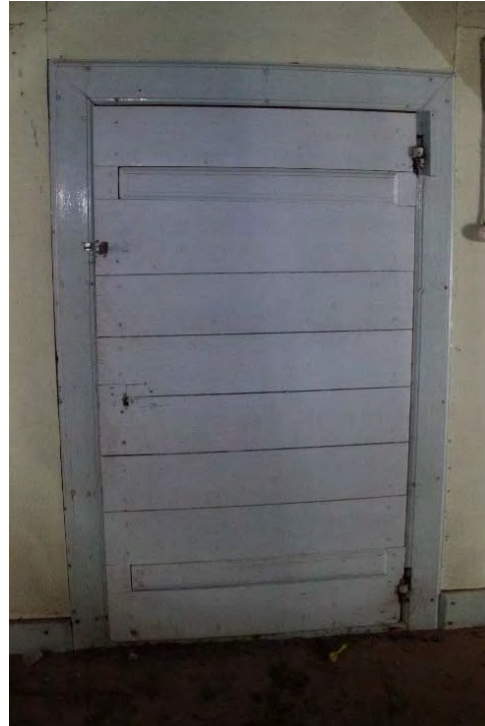
13118_208. Dörr mot rum 105 fotograferad från 108. Även denna med profilhyvlade naror och handsmidda gångjärn.

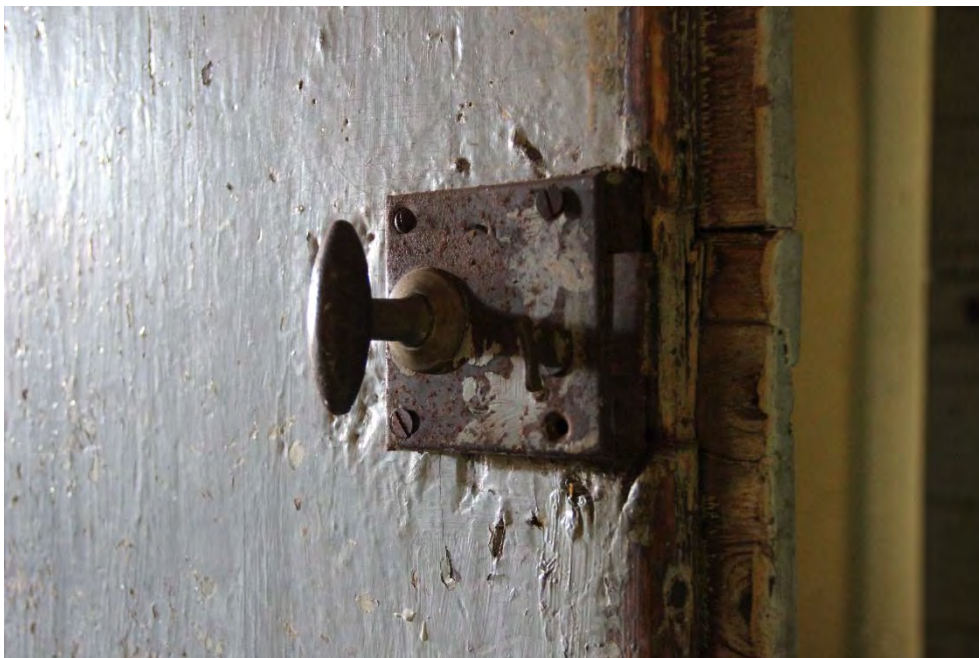
13118_140. Dörr mot rum 105. På insidan, mot rum 105, sitter ett sekundärt kammarlås med kort låsbuss och spolformat vred.

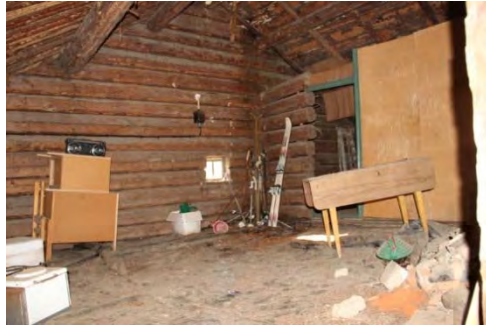
13118_221. Rum 202, södra gaveln och del av vägg mot väster och rum 203.

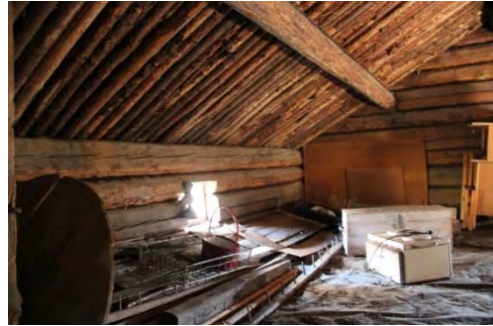
13118_223. Rum 202, mot sydöst.

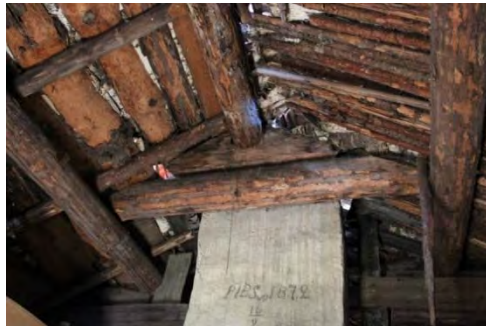
13118_230. Rum 202, taknock och övre del av murstock mot norr.

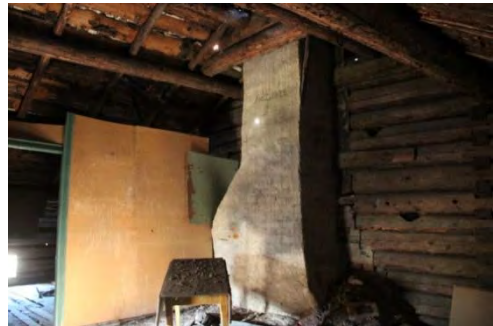
13118_226. Rum 202, murstock.

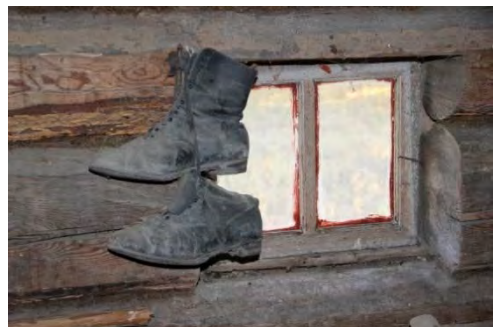
13118_224. Rum 202, ett par gamla skor uppbängda intill fönsterglugg.

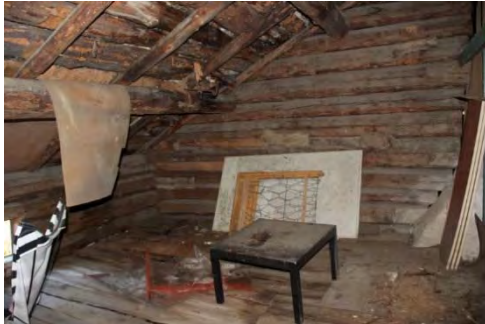
13118_232. Rum 203, foto mot nordväst.

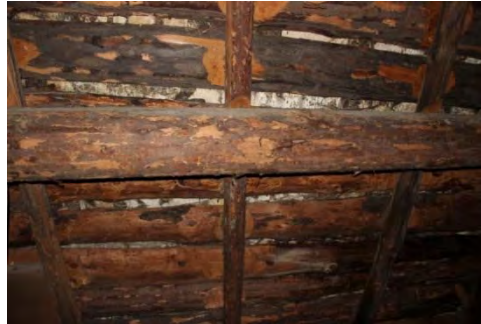
13118_233. Rum 203, undertak.

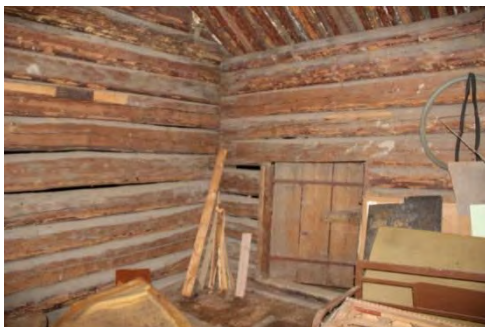
13118_238. Rum 204, foto mot nordöst.

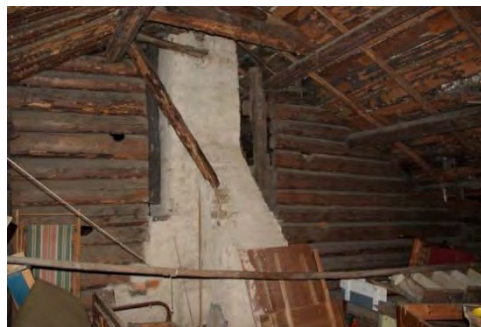
13118_236. Rum 204, foto mot söder.

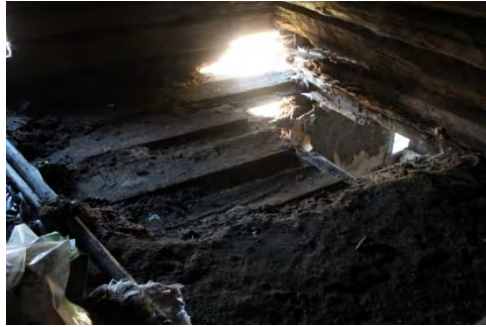
13118_241. Rum 204, bjälklag.

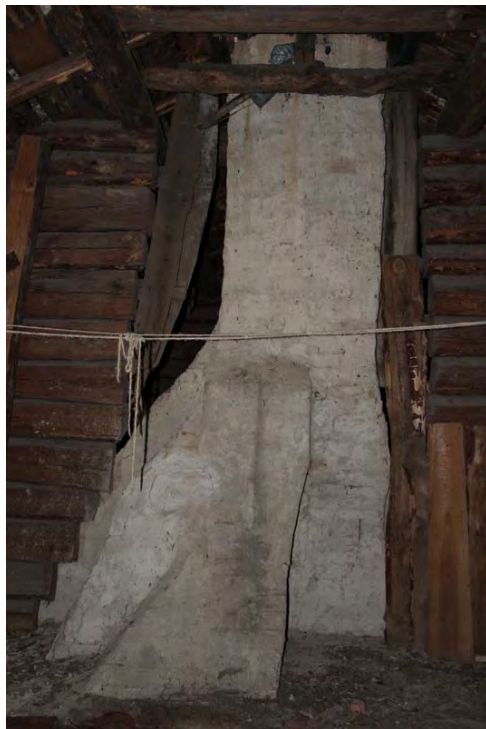
13118_245. Rum 205, murstock.

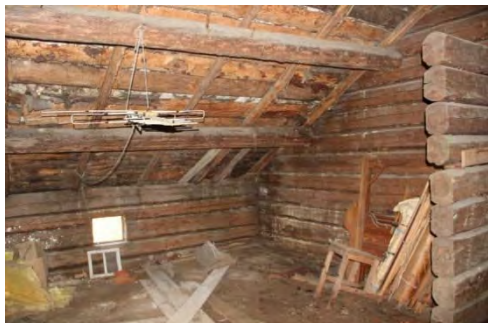
13118_252. Rum 206, foto mot nordväst.

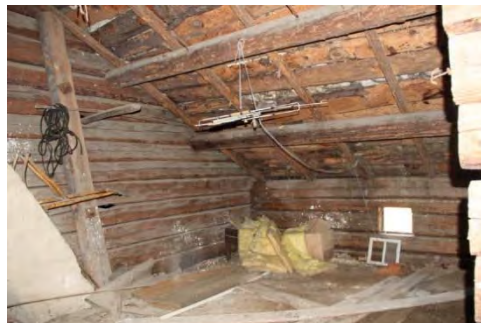
13118_253. Rum 206, foto mot sydväst.

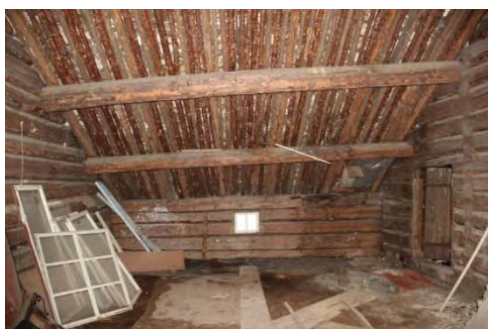
13118_248. Rum 207, foto mot öster.

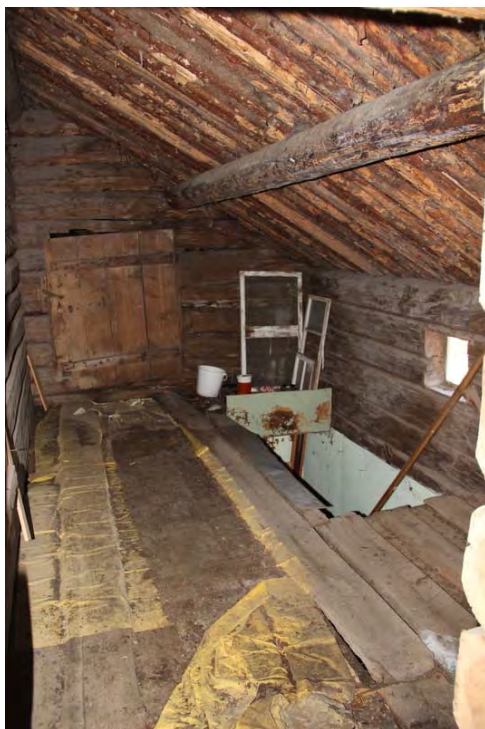
13118_255. Rum 208, foto mot norr.

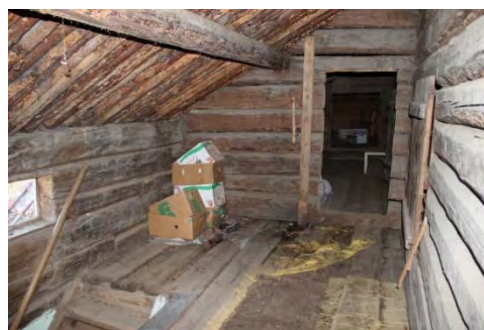
13118_254. Rum 208, foto mot söder.

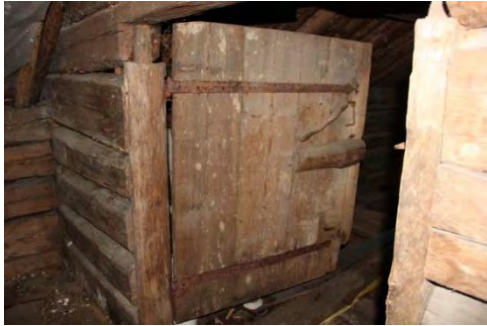
13118_218. Dörr mellan rum 207 och 208, fotograferad från rum 207.

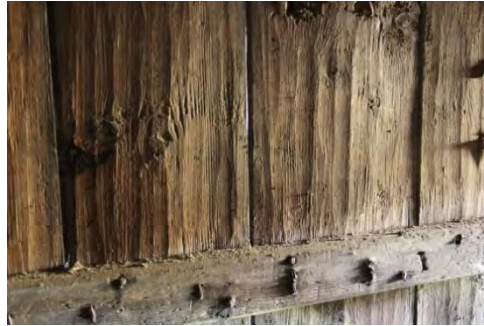
13118_215. Spår efter skrubbbhyvel i dörr mellan rum 205 och 208, sida mot 208.

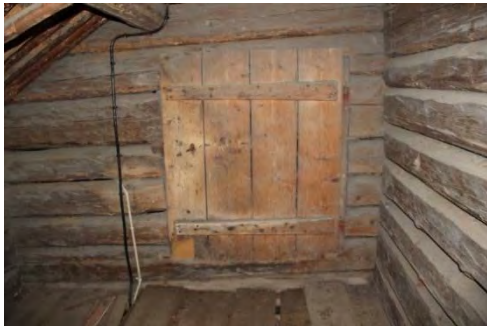
13118_214. Dörr mellan rum 202 och 201, fotograferad från 201.

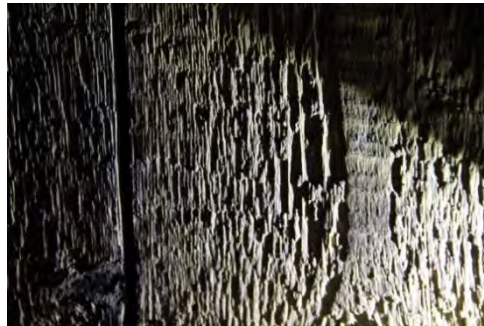
13118_213. Sågspår i dörr mellan rum 202 och 201, fotograferad från 202.

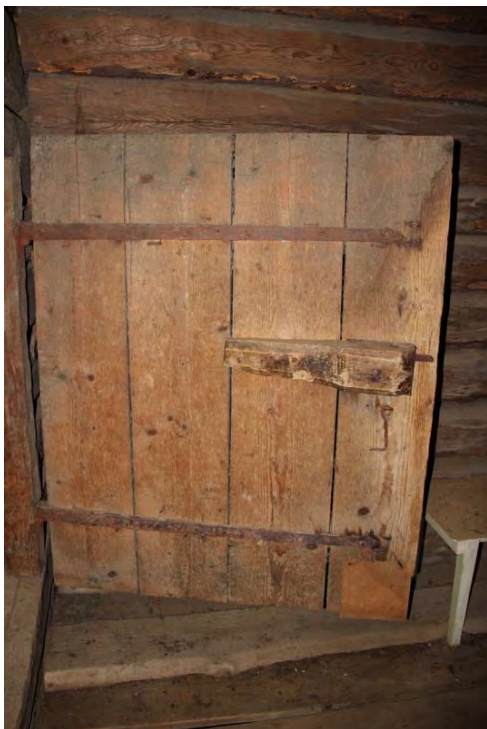
13118_212. Dörr med blockläs mellan rum 201 och 202, dörrsida vänd mot 202.
