Karmansbo Bruk

Vård- och underhållsplan

Karmansbo 1:4 och Täkten 1:47
Hed socken
Skinnskattebergs kommun
Västmanland

Antikvarisk rapport

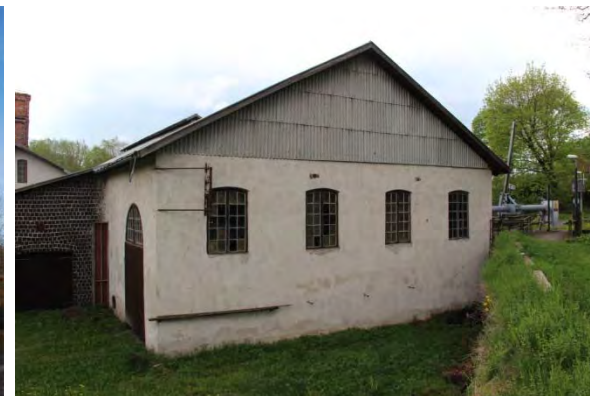
Nordvästra gaveln

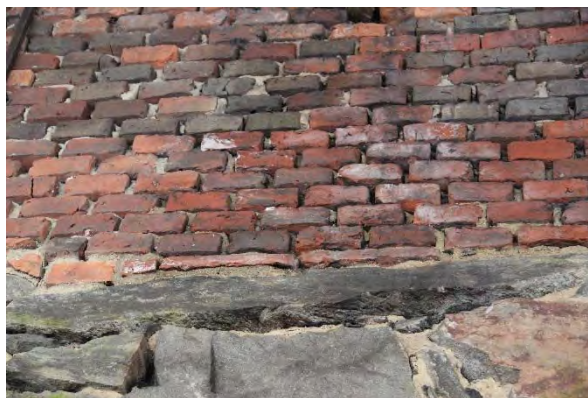
Sydvästra fasaden, under rännans tak

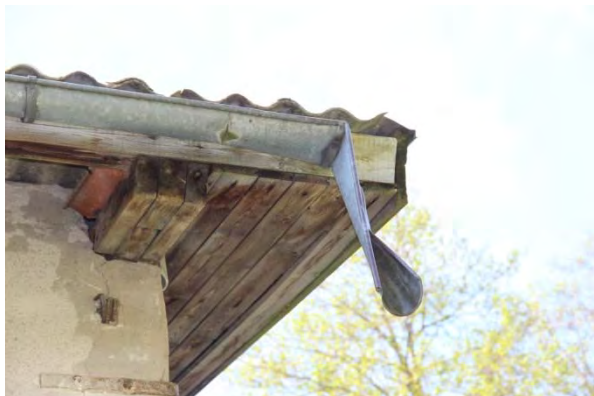
Trasig hängränna, nordöstra fasadens norra hörn

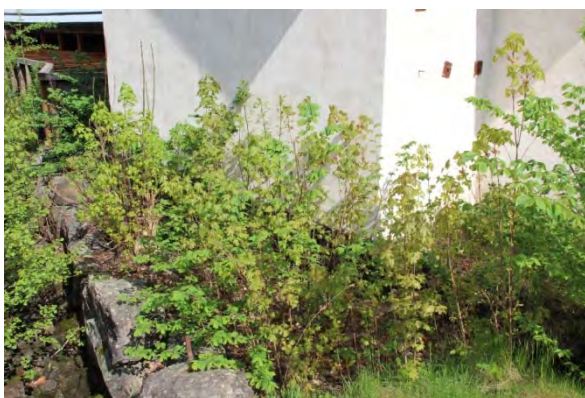
Vedartade växter intill byggnaden

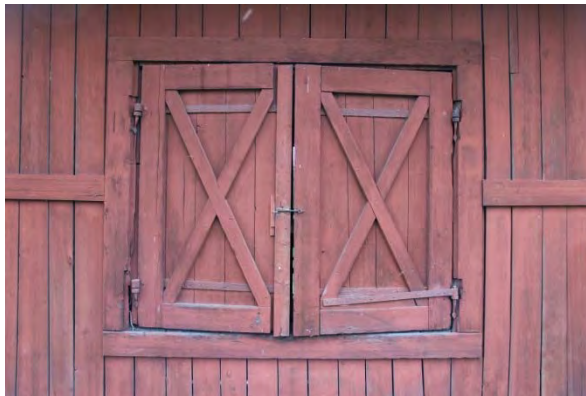
Felaktig dimension på sidostycke på en av luckorna

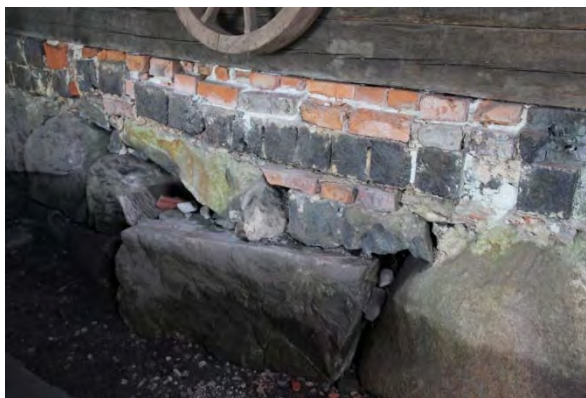
En av grundstenarna i nordväst har tryckts ut

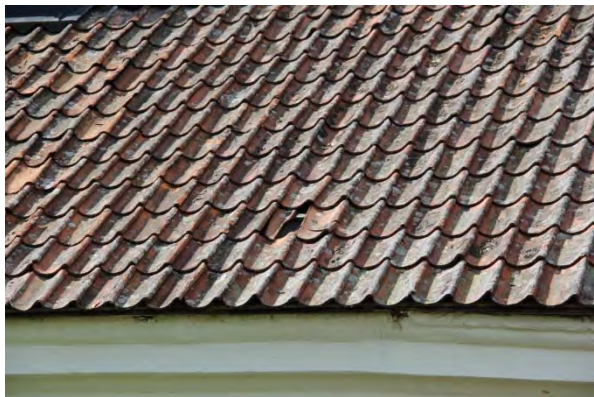
Skadad tegelpanna, nordöstra takfallet

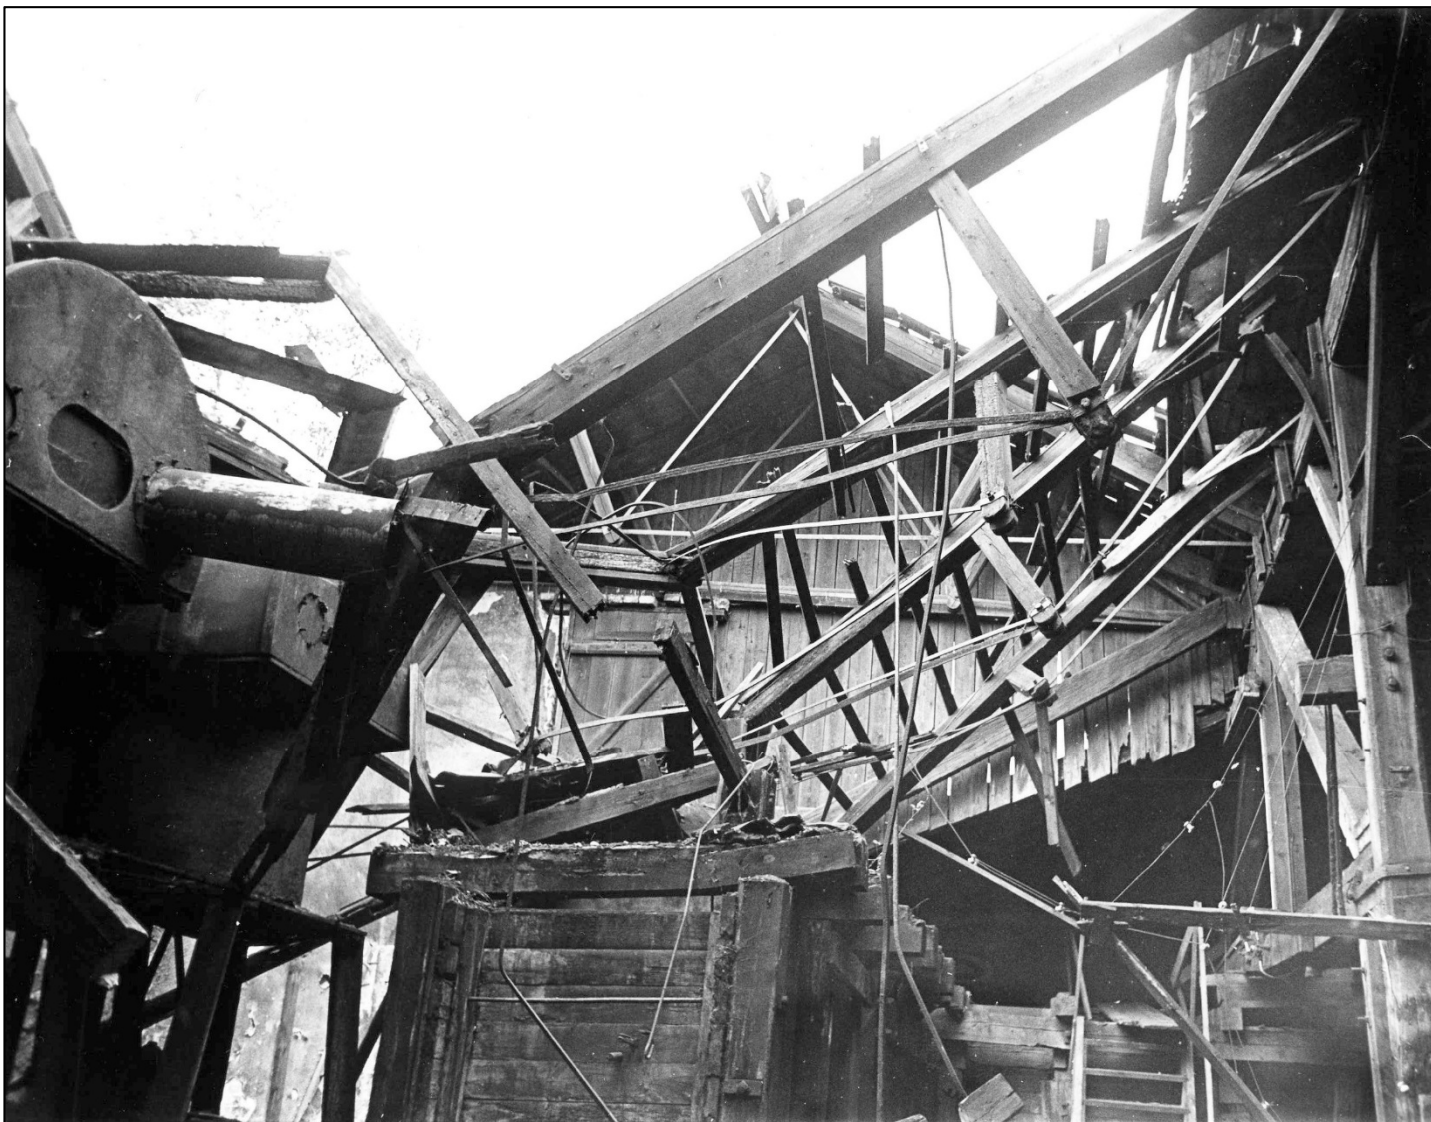
Blåsmaskinshuset efter takraset 1975. Källa: VLM
