Björksta kyrka

Tak- och fasadrenovering samt ommålning av kyrkbänkar

Antikvarisk rapport

Björksta prästgård 2:2
Björksta socken
Västerås kommun
Västmanlands län
Västmanland

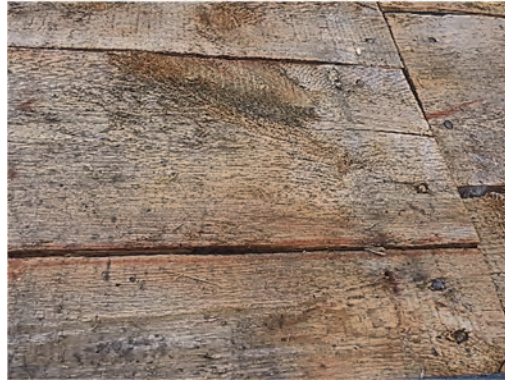
Den befintliga plåten på norra takfallet bestod av små skivor i enkelfalsat utförande. Plåtarna hade linoljestruckna baksidor och spår av flera färglager på ovansidan. Ytan var kraftigt rostangripen, liksom i många fall falsarna. Undertaket på norra takfallet består av ramsågat virke. Några äldre plåtar har av antikvariska skäl sparats av församlingen.

Figur 12. Norra takfallets undertak. Kanterna på brädorna är tillyxade efter den röda snörslagningen. Foto Helén Sjökvist.

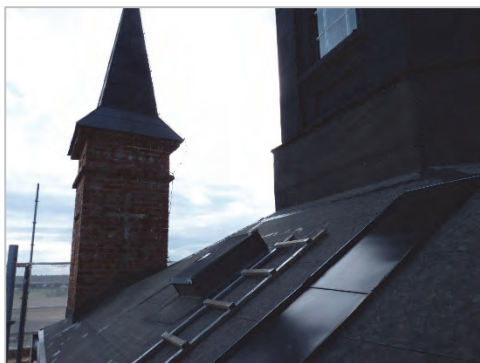
Figur 18. Ny taklucka på tornkeransen. Foto Helén Sjökvist.

Stegen på spiran och luckorna på tornkransen hade ett utförande som gjorde att man riskerade nya läckage. Dessa rekonstruerades därför inte i samband med omläggningen, utan har endast fotodokumenterats. Även de smidda stag som möjligen kommer från en äldre åskledare har tagits bort från spiran av samma skäl.

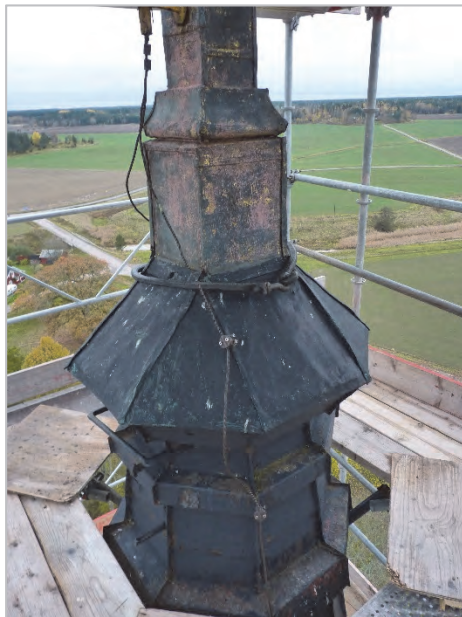
Figur 25. Korsets anslutning mot spiran. Foto Helén Sjökvist.

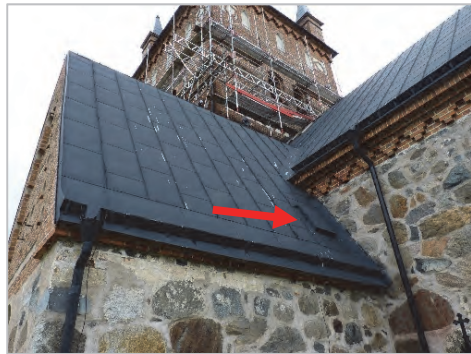
Figur 29. Vapenhusets taklucka togs bort på grund av läckageproblem. Foto Helén Sjökvist.

På vapenhusets östra sida har en modern taklucka tagits bort på grund av läckage. Det är möjligen ett problem som uppkommit på grund av för mycket vatten från vinkelrännan. Utrymmet över vapenhuset nås från långhusvinden.

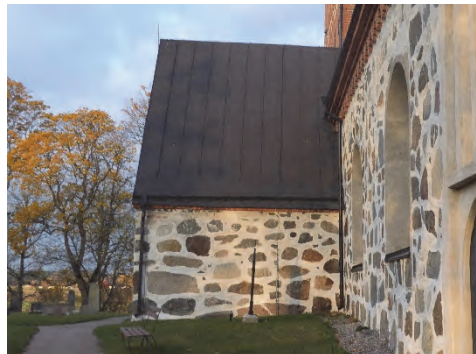
Figur 30. Taket efter borttagandet av luckan. Foto Helén Sjökvist.

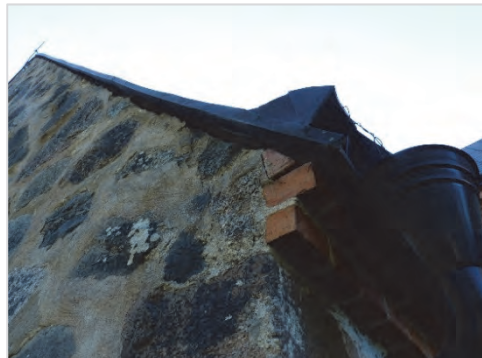
Figur 31. Sakristians plåttak hade före åtgärder en glipa där undertaketets bräder var oskyddade. Foto Helén Sjökvist.

Plåttäckningen på sakristian var även den tänkt att bytas ut. Med hänvisning till dess ålder och begränsade omfång lämnade Länsstyrelsen inte tillstånd till detta och plåten behölls. Man kunde inte heller fastställa några befintliga läckagerisker. Taket målades endast samt kompletterades med en plåtkant för att täcka ändträet på undertaket.

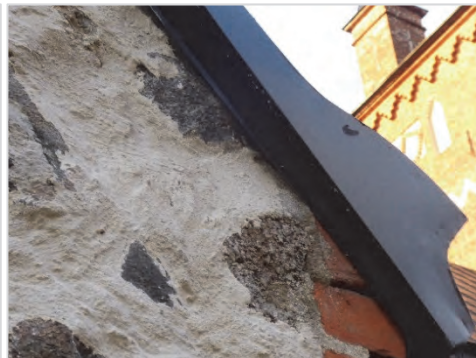
Figur 32. Glipan mellan plåttak och undertak har satts för med plåt. Foto Helén Sjökvist.

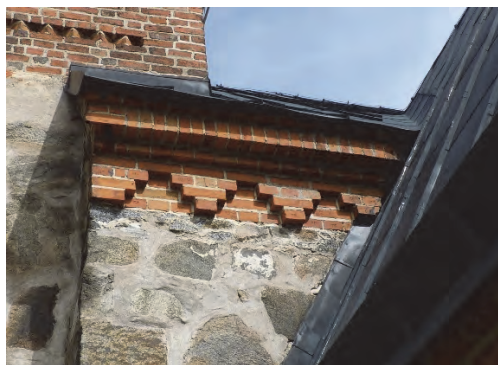
Figur 35. Södra långhustaket saknade hängränna eller fotränna där vattnet kom att ledas ner via tornets nya stuprör. Foto Helén Sjökvist.

På södra långhustaket saknades fotränna där vattnet kastades ut från det nya stupröret. Taket kompletterades därför med en sådan. På så sätt leds vatten ner till vapenhuset.

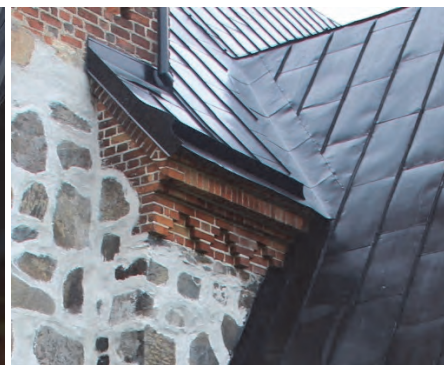
Figur 36. Taket kompletterat med fotränna. Foto Helén Sjökvist.

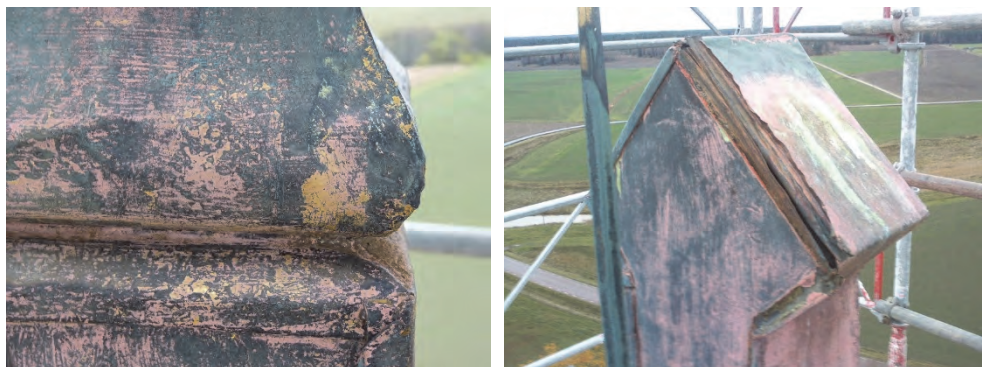
Korset på Björksta kyrka var i samband med takomtäckningen tänkt att förgyllas om. Korsets förgyllning var i princip helt försvunnen bortsett från små rester på undersidan av armarna samt fragment på övriga ytor. Man var osäker på korsstockens skick. Små sprickor och skador fanns i koppartäckningen, vilka i första hand var tänkta att lödas. Korset visade sig emellertid med största sannolikhet vara klätt med kopparplåt på plats, direkt på korsstocken. Därmed var det omöjligt att demontera korset utan att det förstördes. Falsarna klarade inte att brytas upp, utan sprack på flera ställen. Dessutom var plåten klamrad med fästbleck på samma sätt som ett plåttak och satt därmed fast vid underlaget.

Figur 40. Detalj av korsets nedre del. Foto Helén Sjökvist.

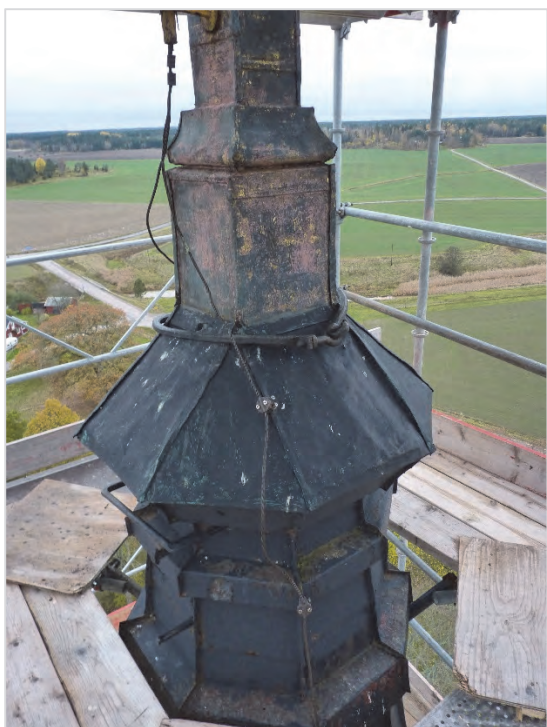
Figur 42. Korsets anslutning mot spiran. Foto Helén Sjökvist.

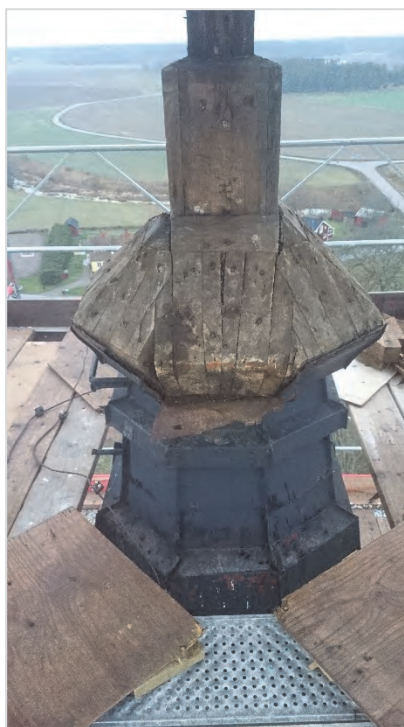
Figur 43. Infästning för korsstocken avklädd. Foto Aros plåt.

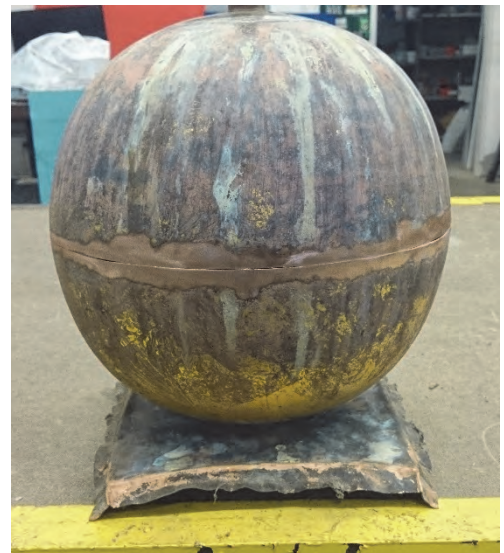
Figur 48. Äldre kopparplåtplatta under kula. Foto Aros plåt.

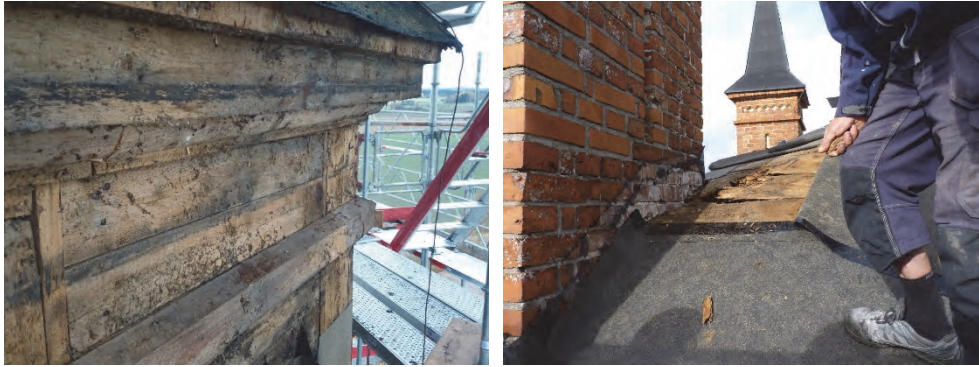
Figur 57. Sydöstra hörnet av tornkransen under lanterninen. Skada i undertaket som även gick ner i stommen. Foto Helén Sjökvist.

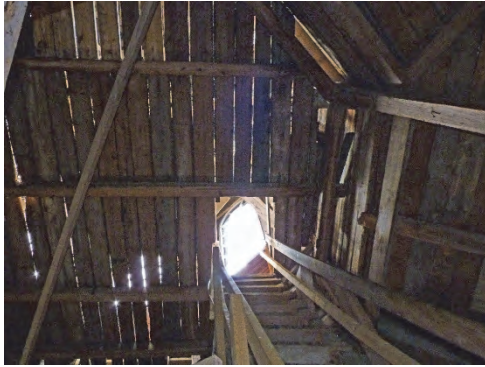
Figur 67. Lanterninens bjälklag före åtgärder. Foto Helén Sjökvist.

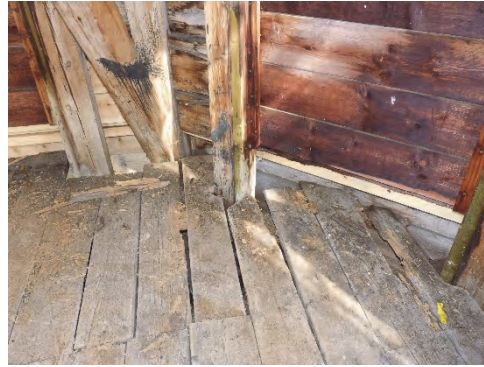
Figur 68. Lanterningolvet före åtgärder. Foto Helén Sjökvist.

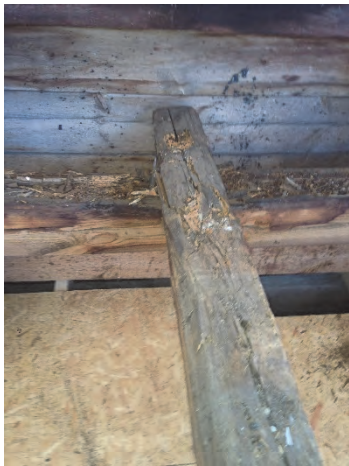
Figur 69. Vid bortmonteringen av golvbrädorna visade sig större delen av timret vara kraftigt rötskadat. Foto Johan Back, 3:12 byggnadsvård.

Drygt hälften av golvplanken byttes ut på grund av rötskador. Nya golvplank av sågat virke lades i en del av golvet medan användbart äldre virke samlades i den andra delen.

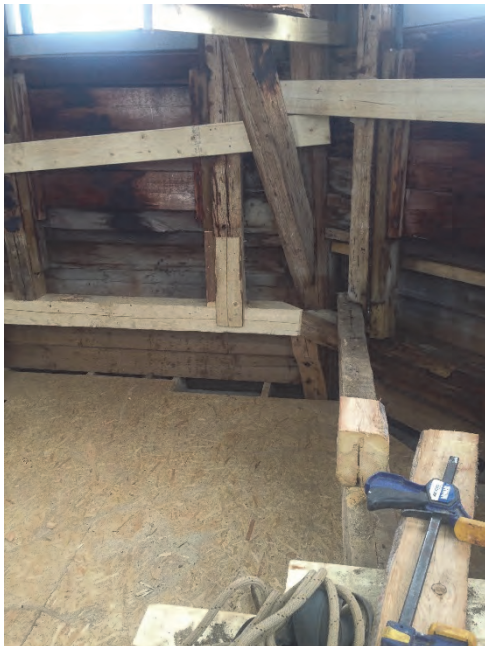
Figur 71. Utbyte av timmer. Foto Johan Back, 3:12 byggnadsvård.

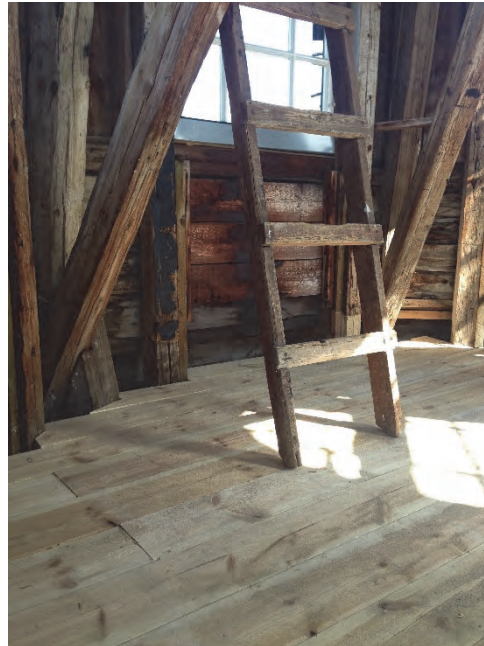
Figur 72. Nytt golv. Foto Johan Back, 3:12 byggnadsvård.

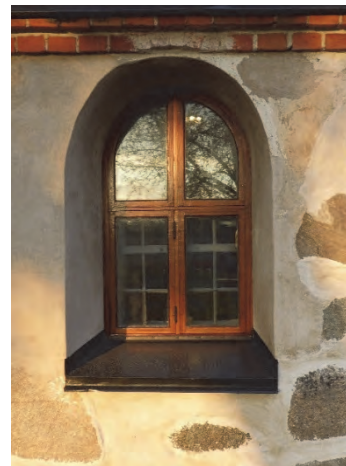
Figur 79. Långhusfönster efter åtgärder.

Långhusets fönsterbågar är behandlade med linoljefernissa från Letonkinois.

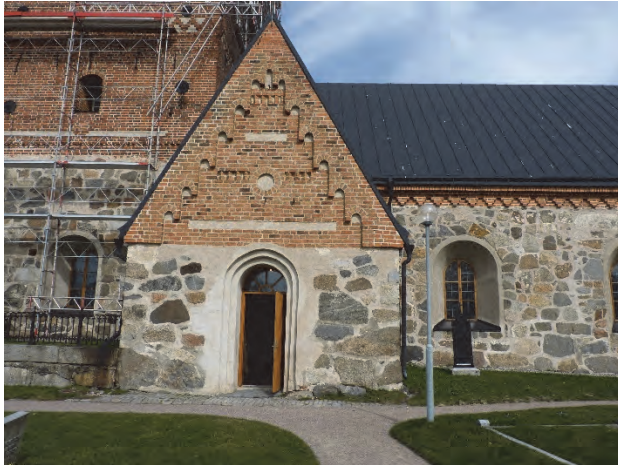
Figur 82. Idag saknar området kring vapenbusentrén den bemålning som ansas på äldre foton (foto före åtgärder). Foto Helén Sjökvist.

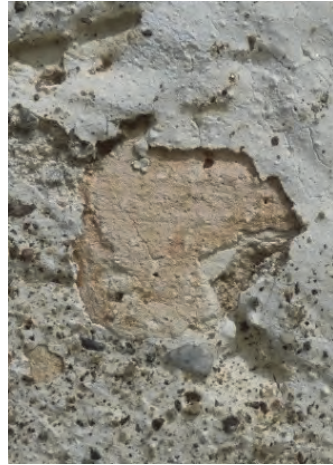
Figur 83. Södra fasaden, över mellersta fönstret, spår av rosa pigment under vitkalkning. Foto Helén Sjökvist.

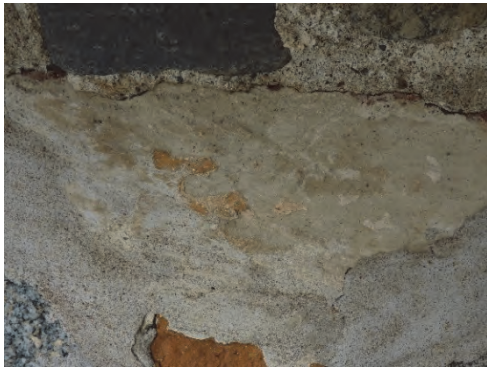
Figur 84. Rosa kulör under vit kalkfärg. Vapenbusets östra sida. Foto Helén Sjökvist.

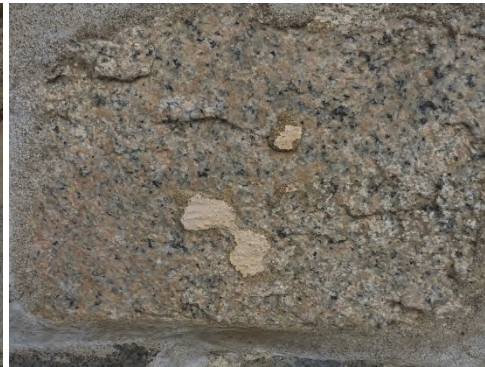
Figur 85. Södra fasaden över västra fönstret. Putsfragment med pigmentspår mitt på naturstensmuren. Foto Helén Sjökvist.

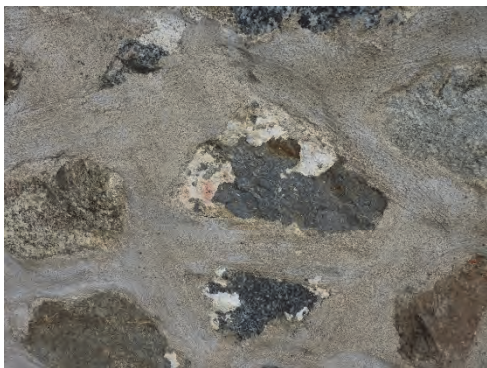
Figur 86. Södra fasaden, puts spår på stenen. Modern, cementhaltig fogstrykning. Foto Helén Sjökvist.

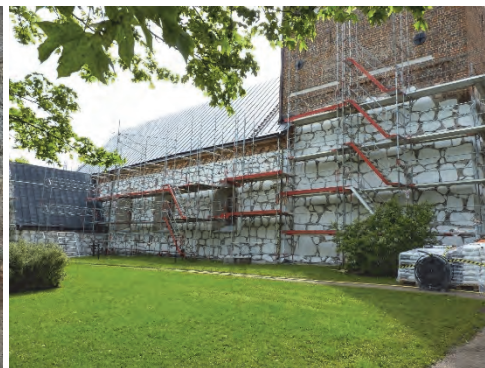
Figur 87. Norra fasaden med kritade stenar och knackad fog. Foto Helén Sjökvist.

Omfogningen av kyrkan hade sin orsak i att fogarna var i sämre skick än vad som först antagits. För att fogbruket endast skulle fästa på stenarnas ytterkanter lade man på krita på stenarna före omfogning. Kritan gjorde att inte bruksstänk skulle fastna på stenen och kunde sedan enkelt tvättas bort. Trots detta blev fogarna bredare än före renoveringen vilket var olyckligt. Eftersom de tidigare fogarna var cementgrå kommer även de nu ljusa kalkfogarna att framstå mer tydligt mot stenen vilket gör att de kan upplevas som ytterligare bredare.

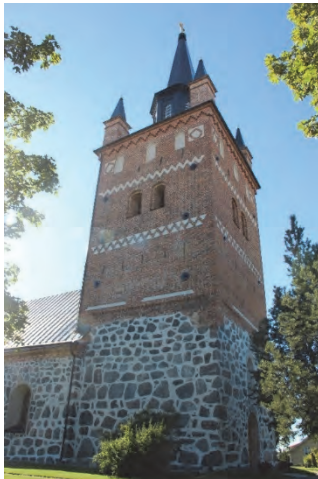
Figur 96. Tornet sett från nordväst efter färdigställande. Foto Lisa Skanser.

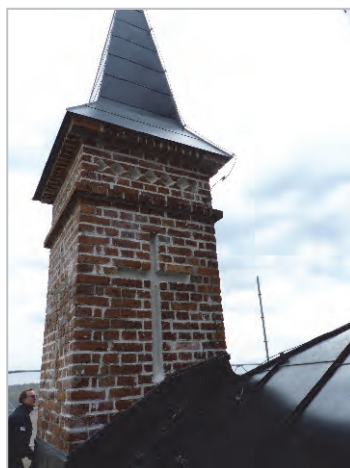
Figur 98. Omfogat tegel på hörntorn. Foto Helén Sjökvist.

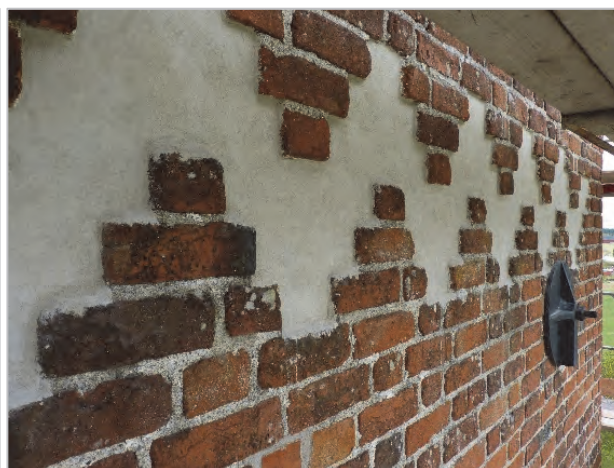
Figur 99. Omputsad blinding på tornets norra sida. Foto Helén Sjökvist.

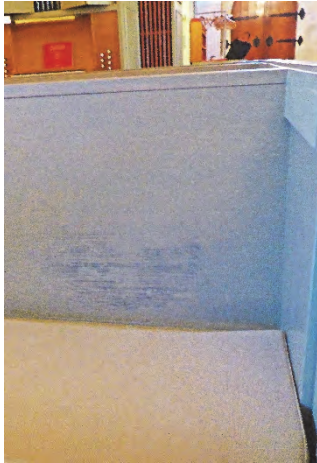
Troligen består befintlig målningens behandling av en underliggande temperafärg som eventuellt strålaserats. Därefter har ytan fernissats och det är denna fernissa som blir klibbig.

Figur 102. Blå anfärgning från kläder på ryggstödet. Foto Helén Sjökvist.

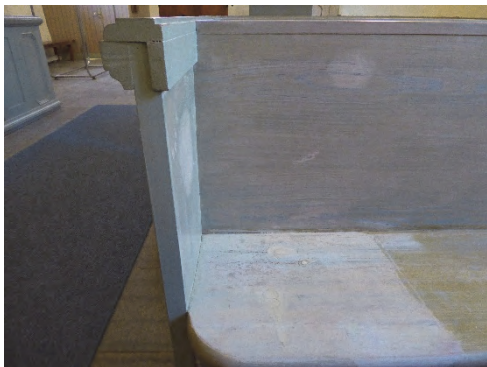
Figur 104. Prov på borttagning av fernissa på bänkarna. Foto Helén Sjökvist.

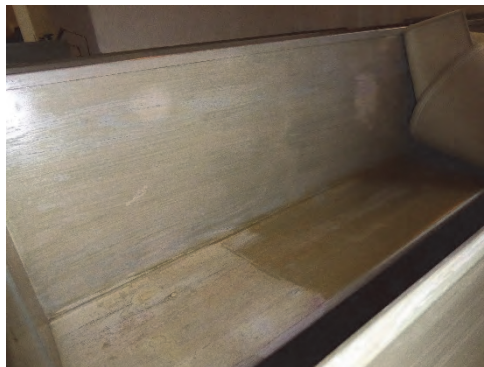
Figur 105. Prov på borttagning av fernissa på bänkarna. Foto Helén Sjökvist.

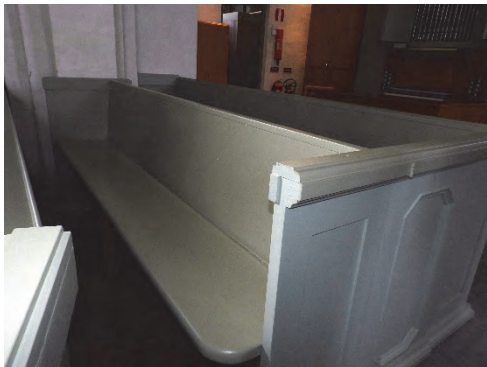
Figur 106. Färdigt resultat, södra bänkkvarteret. Foto Helén Sjökvist.

Målning utfördes med kulören NCS S4010-G90Y. Samtliga sitsytor, ryggstöd, psalmboksbrädor och överliggare målades om.
