# Biskopsgården i Strängnäs

## Tillgänglighetsåtgärder och omläggning av terrass

Antikvarisk rapport

Kvarteret Bispen 3  
Strängnäs stad  
Strängnäs kommun  
Södermanland

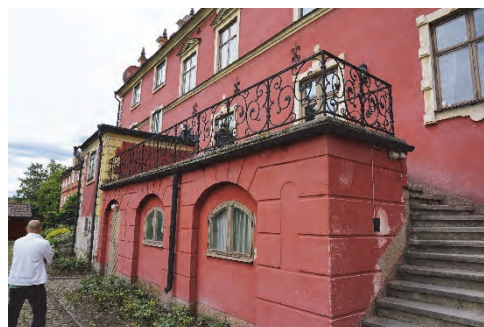
*Figur 13. Terrassen före åtgärder.*

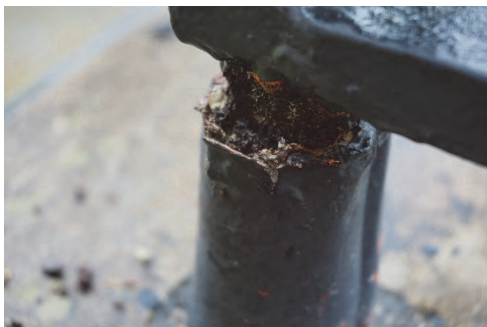
Den befintliga fotplåten av koppar var lagd kring räcket fästen och kring varje fäste var en kittfylld stos av svept kopparplåt. Nya stosar utfördes med samma princip som använts för de befintliga, de tätades dock med cementbruk samt tätmassa. Kopparsvepen målades inte utan är tänkta att få en naturlig ärgad patina efterhand.

Figur 22. Räcket var monterat med stosar i koppar som fyllts med kitt.

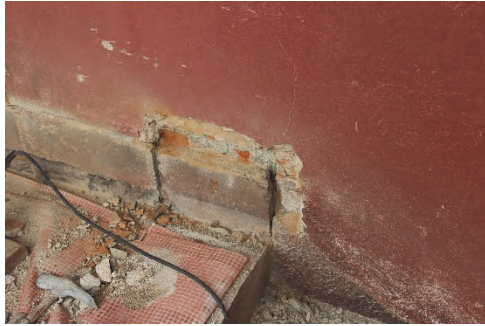
Naturstenssockeln utmed fasaden på terrassens var tänkt att demonteras och återmonteras efter att det nya tätskiktet lagts in och vikts upp bakom sockeln. Sockelns sten är visade sig dock vara murad med ett cementrikt bruk, vilket är hårdare än stenen. Sockeln kunde därmed inte lossas utan att stenmaterialet gick sönder. En ny lösning på sockel fick därför utformas. Det nya tätskiktets bitumenmatta veks upp över den befintliga sockeln och en ny sockel, av 30 mm granit, sattes i bruk utanpå. Ovansidas framkant avfasades 45 grader och kompletterades med en ovanförhängande 25 mm tjock putslist för att dämpa effekten av den nya sockelns utkragning.

*Figur 24. Försök att lossa sockelsten från bakomliggande cementbaserade sättbruk.*

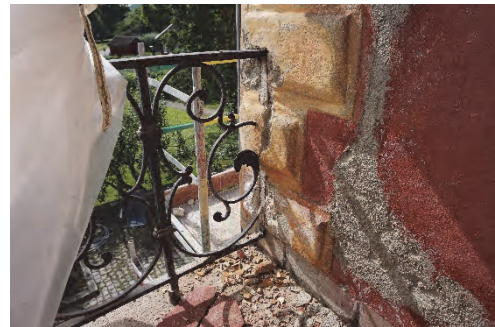
*Figur 27. Putslagning av fasad vid räcke.*

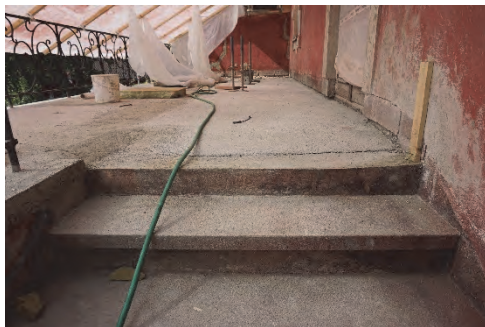
*Figur 28. Avjämnning inför stenläggning.*

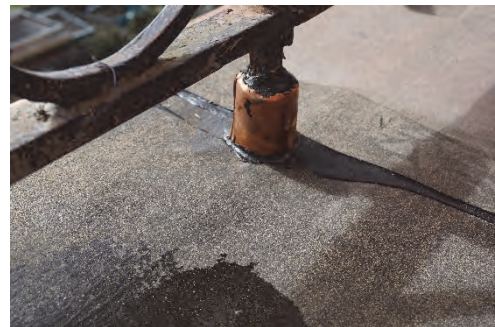
*Figur 29. Nya stosar till infästningen av räcket utfördes med samma princip som använts tidigare.*

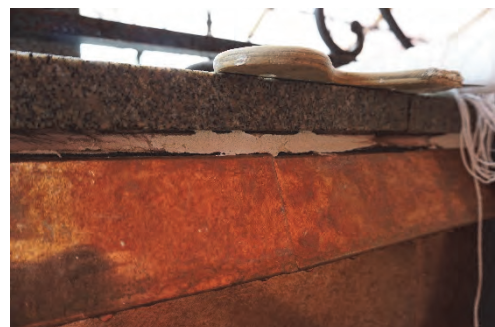
*Figur 31. Tätning under granitskikt, samt ny fotplåt av koppar.*

Stosarna är undertill lödda i den nya fotplåten vilken ersatte den befintliga. Fotplåten är av koppar och når ca 30 cm in från kant och har nedknäckt språng. Språnget leder på södra och östra sidan ned i en ny hängeräna av koppar.

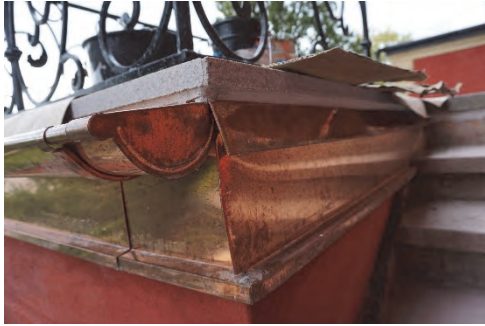
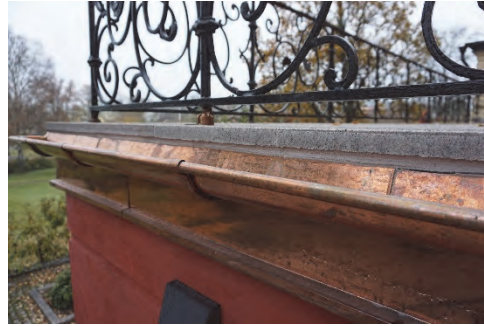
Figur 32. Kopparränna samt ny fotplåt av koppar.

Figur 33. Kopparränna samt ny fotplåt av koppar.

Rännkrokarna är monterade under fotplåten. Centralt på terrassens södra fasad är monterat ett nytt stuprör i koppar, i samma läge som det tidigare plåtstupröret. Övre delen av muren är beslagen med en hängskiva av kopparplåt.

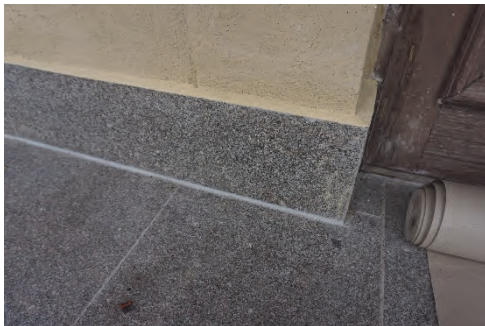
Figur 34. Ny sockel av granit.

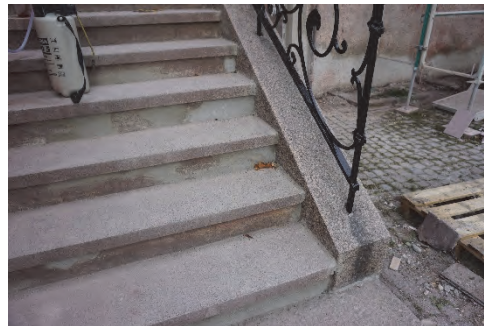
Figur 35. Lagning av sättsteg i trappa samt omläggning av plansteg.

Sättstegen putsades med cementbruk och avfärgades med silikatfärg som utgår från kulören för sockeln (NCS S4010-Y90R) men bruten på plats för att bättre harmonisera med trappans granit.

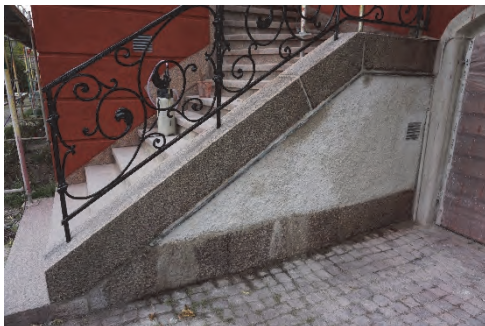
Figur 36. Stödmuren är ompputsad.

Vangstycket, eller stödmuren, till trappan har tryckts ut något till följd av inträngning av vatten och smuts, med efterföljande fuktskador i underliggande mur. Efter övervägande sattes trappan inte om, istället prövades det om en justering kunde räcka. Springan mellan trappstegen och vangstycket rensades, vangstycket trycktes in och skarven fogades med A-bruk. Tanken var att om det inte föll väl ut skulle trappan sättas om i etapp 2. Åtgärden visade sig inte fungera särskilt väl, trappan åtgärdades dock aldrig i etapp 2. Det översta plansteget lades dock om så att tätskiktet, bitumenmattan, kunde läggas även under trappans översta steg.

Vangstyckets fasadyta lagades i och putsades. Gallret mot öster byttes till ett fläsgaller likt det i terrassens östra fasad. Även gallret i östra fasaden ersattes med ett nytt. Det befintliga blecket restaurerades och återanvändes.

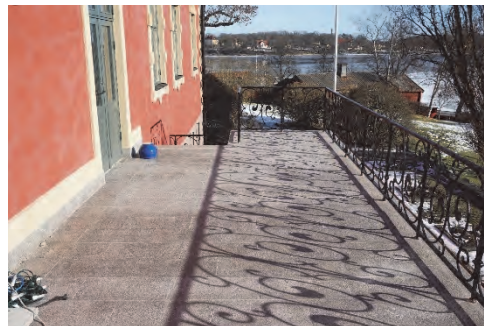
Figur 37. Terrassen färdigställd.

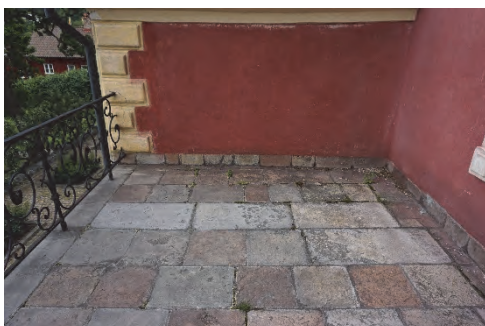
Figur 38. Stensockel utefter terrassens kanter före åtgärder.

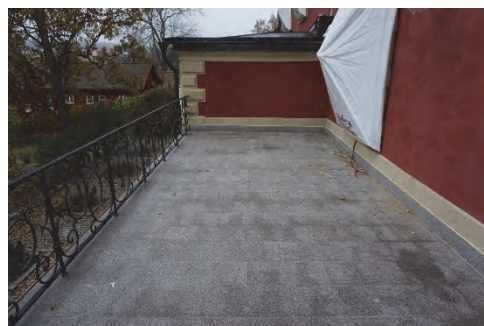
Figur 39. Ny putslist över stensockeln anfärgades i samma kulör som övriga listverk.

Putslisten över stensockeln var tänkt att anpassas i höjddled efter hörnkedjan vid det tidigare trapphuset. I slutänden skiljde det dock något i höjd mellan listen och hörnkedjan, då hörnkedjans "stenar" omges av en avfärgad yta. Fasadlisten var ursprungligen tänkt att avfärgas röd likt fasaden, men avfärgades slutligen i samma kulör som hörnkedjan och dörr- och fönsteromfattningar. På så sätt binder den ihop dörromfattningen med fasadens övriga listverk.

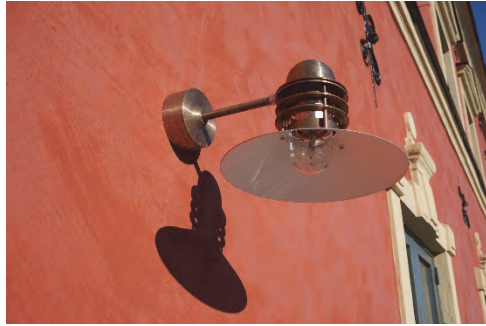
Figur 40. Nya armaturer.

Armaturer monterades i och med åtgärderna på terrassen, en riktad väggbelysning från Bega sattes upp på östra fasaden samt två väggarmaturer uppe på terrassen, monterade på huvudbyggnadens södra fasad. Fabrikatet för de två armaturerna uppe på terrassen är inte känt, men modellen kan liknas vid en rak stallykta i koppar med influenser av Louis Poulsen.

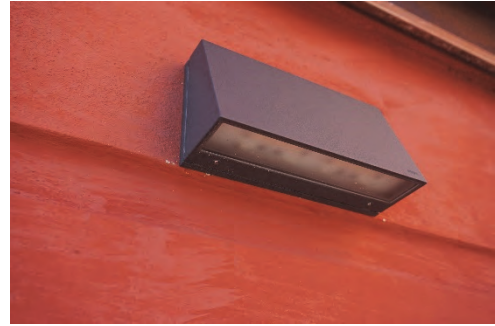
Figur 41. Nya armaturer.

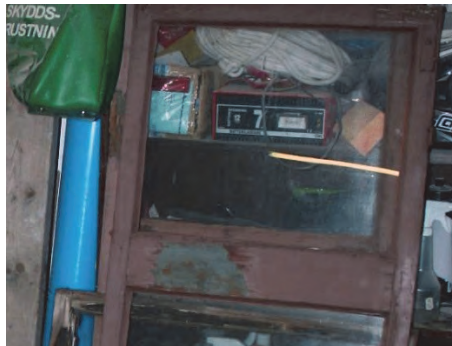
Figur 42. Fönsterbåge från biskopsgården med framskrapade spår av äldre grön kulör. Utsnitt av foto från Björn Norman arkitektkontor.

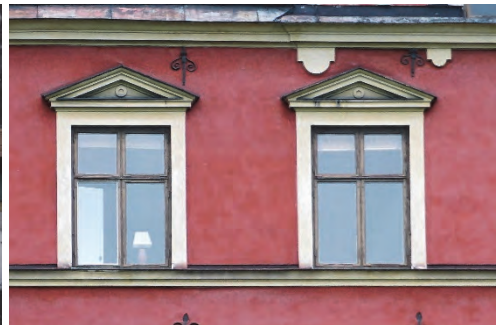
Figur 45. Fönster före åtgärder.

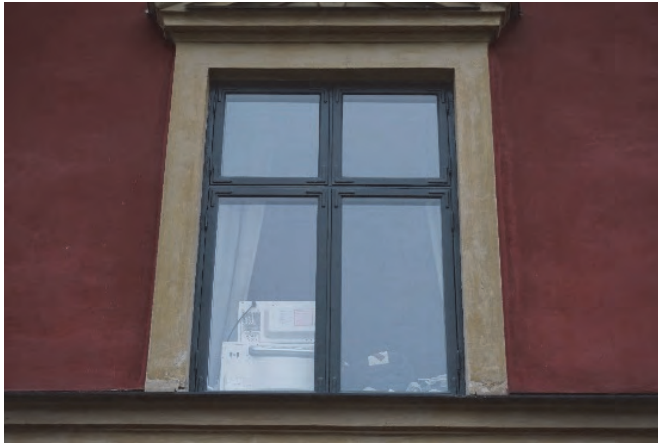
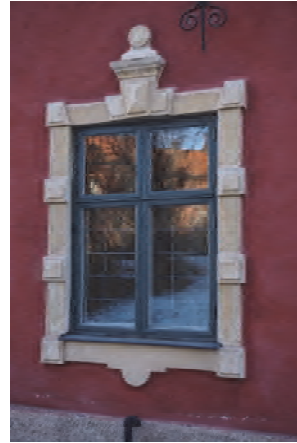
Figur 46. Åtgärdat fönster med ny kromoxidgrön färgställning.

Figur 47. Åtgärdat fönster med ny kromoxidgrön färgställning.

Huvudbyggnadens fönster var målade med en organisk färg i brun kulör. Vid restaureringen av fönstren, vilket bland annat inbegrep avlägsnande av den olämpliga plastfärgen, målades de istället i en äldre grön kulör som återfunnits under den bruna färgen. Den nya kulören är en svartblandad kromoxidgrön kulör motsvarande NCS S 7005-G20Y.

Fönsterkarmarna skrapades från ställning och målades senare inifrån, medan bågar åtgärdades på verkstad. Vindsfönstren målades senare än övriga, i en andra omgång. Bågar och karmar oljades in med JUPEX 45 Kinesisk träolja. Till grundning användes Wiboline Gammeldags Linoljegrund, samt vid behov linoljespackel. Till mellanstrykning användes Wibo Gammeldags mellanstrykningsfärg och som slutstrykningsfärg användes Wiboline Gammeldags Linolfärg.

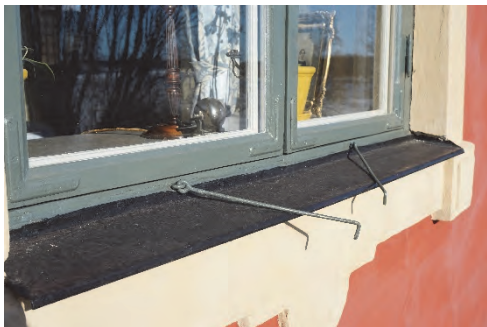
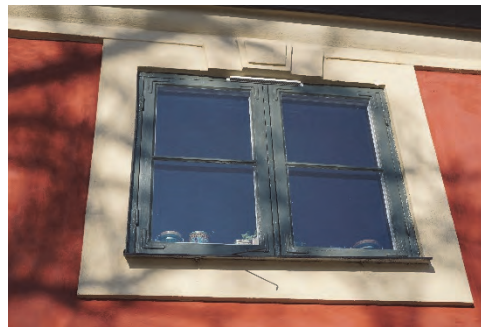
Figur 48. Åtgärdat fönster med ny kromoxidgrön färgställning.

Figur 49. Åtgärdat fönster med ny kromoxidgrön färgställning.

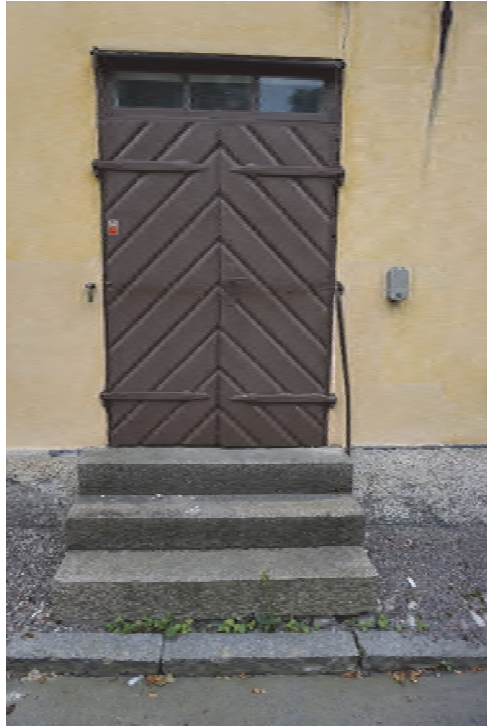
Figur 50. Tidigare befintligt dörrparti, jämför figur 10.

Befintlig ytterdörr till den östra delen av tiondeboden, egentligen den smalare delen av Biskopshuset, är en utåtgående pardörr med diagonalställd panel och synliga hakgångjärn. Sannolikt är dörren tillkommen under tidigt 1800-tal. Pardörren är låg, endast 2,15 meter inklusive det tredelade överljuset. Dörren ledde före renoweringen in till ett trångt vindfång vilket fungerat som förråd. Porten hade under lång tid varit oanvänd och utvändigt försedd med bom och hänglås. Det ändrade utnyttjandet av entrén medförde att en bättre lämpad dörr med rimlig höjd behövde installeras istället för pardörren. Bytet innebär att dörren har fått en förändrad storlek och utformning, då dörrbladens symmetri ändrats. Dörren som tidigare haft två lika breda dörrblad har av praktiska skäl försetts med ett mindre sidoparti och ett bredare dörrblad för vardaglig passage. Den nya dörren har profilerad liggande panel. Då dörrhållets storlek är begränsad ersattes överljuset med fönster infällda i dörrbladens övre del. En ny tröskel av oljad ek monterades. Innanför dörren lades ett slipat stengolv. Gamla dörren, inklusive överljus, har sparats och förvaras på vinden.

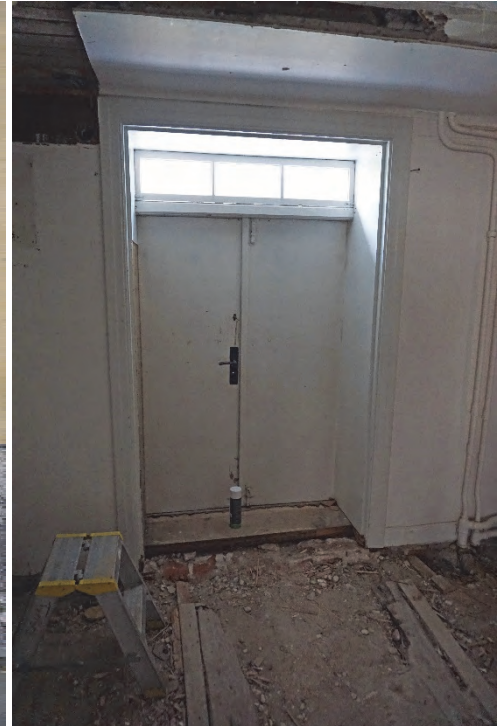
Figur 51. Tidigare befintligt dörrparti sett inifrån hallen.

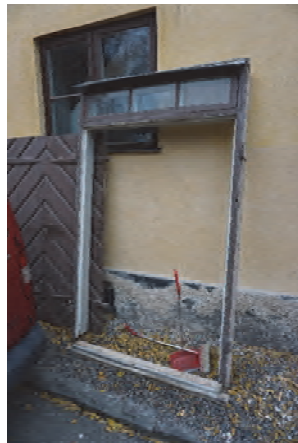
Figur 52. Dörrbladen och karmen, inklusive överljusfönster, har demonterats och sparats.

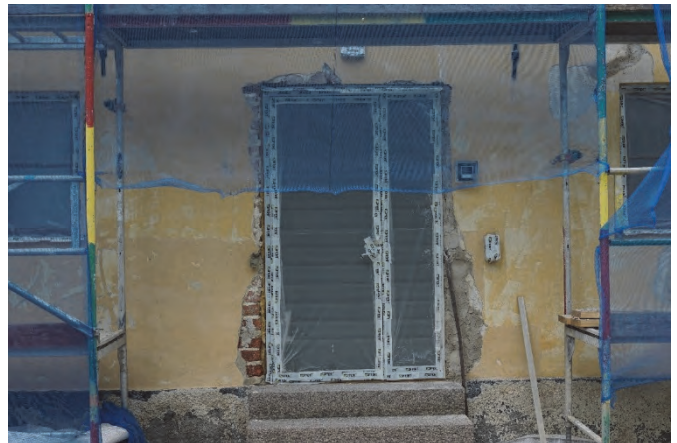
Figur 53. Ny karm och dörr ersätter den äldre.

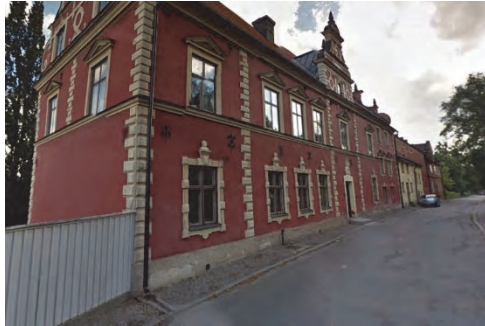
Figur 56. Trottoar utefter biskopsgården före åtgärder.

Diskussioner har förts om trottoarens nya beläggning. Valet föll slutligen på storgatsten, vilket knyter an till tidigare utseende samtidigt som det är praktiskt. Andra alternativ var kullersten, grus och kombinationer av de tre sorterna. I anslutning till entréer kompletterades storgatstenen med hållar av Bohusgranit och även ny kantsten tillkom. I största möjliga mån återanvändes befintlig sten. Tidigare befintlig markbeläggning hade en uppbyggnad bestående av en sträng av kullerstensbeläggning utefter fasaden, sedan en flack rännal av storgatsten. Uppbyggnaden har dock delvis förändrats över tid och till stor del täckts med grus. Från västra hörnet av tiondeboden fram till tiondebodens dörr bestod uppbyggnaden helt av storgatsten. Dessa togs tillvara och lades tillbaka efter det att underarbetet var utfört och trottoarens höjd justerats.

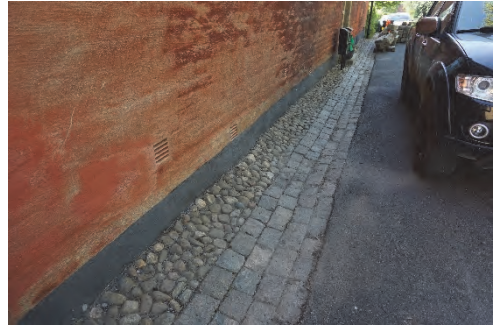
Figur 57. Trottoar utefter lektorsgatan sydväst om biskopsgården.

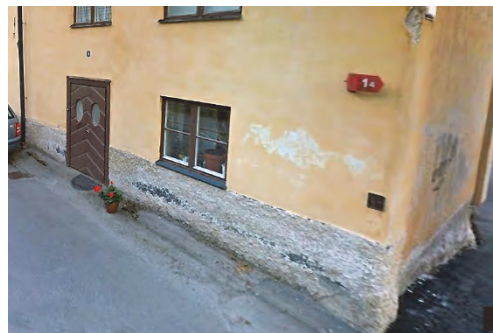
Figur 59. Trottoar vid tiondeboden före åtgärder.

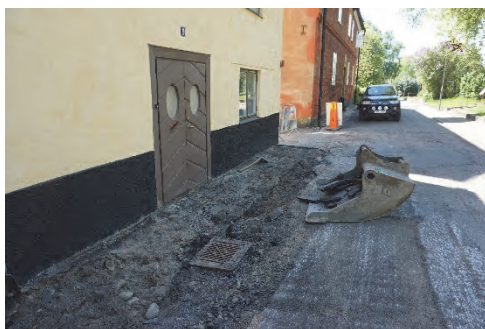
Figur 62. Pågående markarbete

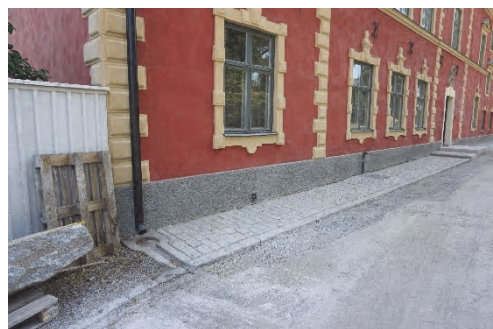
Figur 63. Färdigställd trottoar.

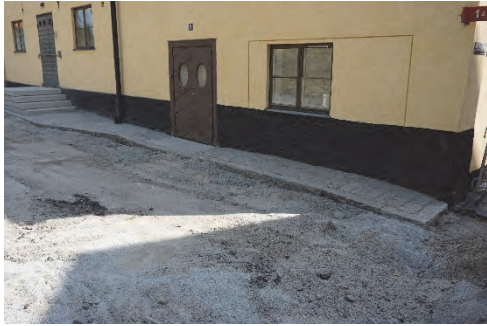
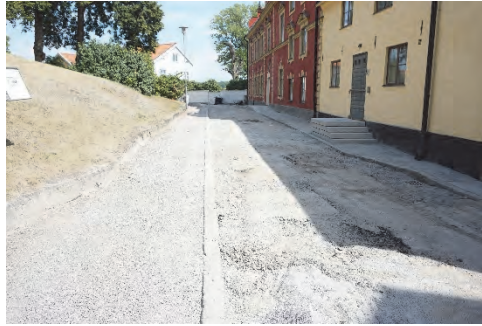
Figur 64. Färdigställd trottoar.

Figur 65. Färdigställd trottoar.

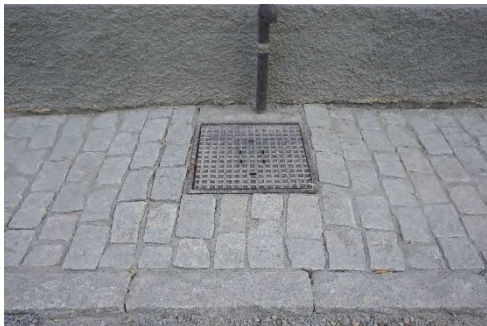
Figur 66. Omsatt brunn.

Vid omläggningen lades rör ned i mark under trottoaren och den tidigare oproportionerligt omfattande gjutningen runt brunnen i trottoaren öster om huvudentrén bilades delvis bort.

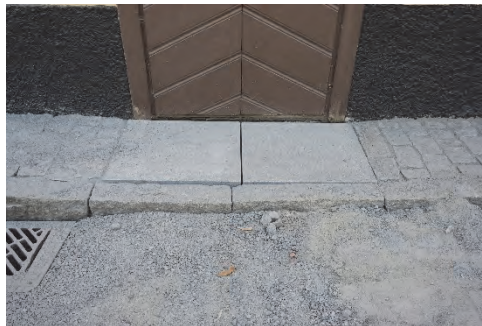
Figur 67. Större stenhällar framför entré.

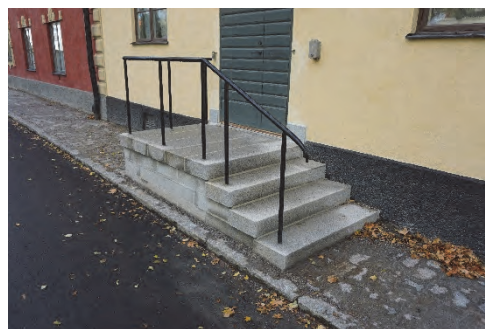
Figur 69. Ny trappa i granit färdigställd.

Den befintliga trappan till bostadsentrén saknade vilplan och räcke, hade stora steghöjder och ledde rakt ut i gatan (se figur 50). En ny snedställd trappa med vilplan och räcke uppfördes istället. Uppbyggnaden består av en bädd av dräneringsgrus vilken täcks med en markisolering, en gjuten betongsula och lecablock. Över marknivå är uppbyggnaden murad. Konstruktionen är inte solid, utan ett hålrum finns under vilplanet. In mot fasaden består uppbyggnaden av lecablock och mot trottoar och gata av tre skift blocksteg i krysshamrad granit, av sorten grå Bohus Tossene. Samma krysshamrade granit finns även i trappans tre blocksteg och i vilplanet fem hållar. Endast synliga ytor är krysshamrade, dolda ytor är sågade. Underbyggnaden är murad med cementbruk medan blockstegens fogar är bottnade med bottningslist och fogades med hydraulisk kalkfog, Weber cal 156, 0-3 mm.

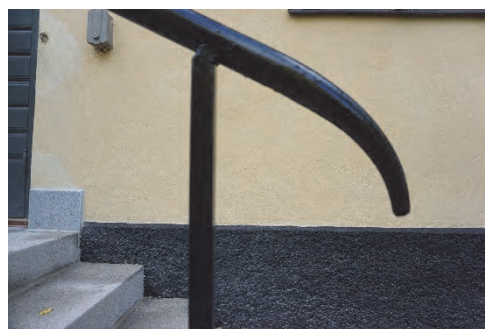
Figur 71. Räckets avslut.

Ett svartmålat smidesräcke följer trappan upp från trottoaren och kringgärdar vilplanet. Räckets är utfört av rörprofil istället för massiv stång, som var planerat, medan ståndarna är av solitt fyrkantsstål. Infästning av ståndare i blocksteg har utförts i uppborrade hål  $\varnothing 40$  mm. Handedarens avslutning är utförd med mjuk avsmalning av godstjockleken. Dräneringshål ska utföras på undersida av räckets, innan bearbetat räcket avslutas, för att avleda eventuellt kondensvatten. Möjligen har inte föreskriven linoljefärg använts vid målning, oklart vilken färg som använts. Ett tröskelbleck i koppar monterades under dörren.

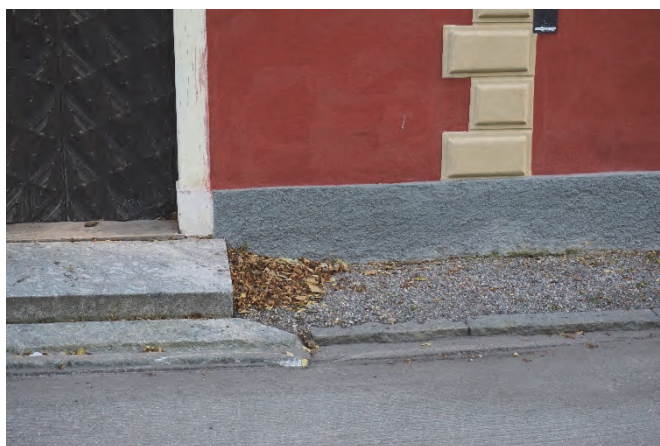
Figur 73. Trappa före åtgärder.

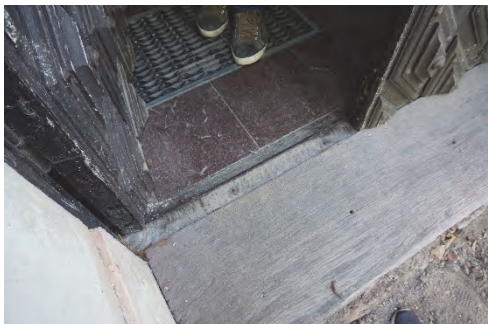
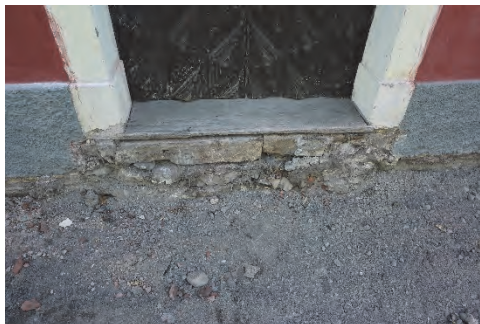
Figur 74. Pågående arbeten. Tidigare plan av ek mellan trappa och dörr.  
Figur 75. Befintlig trappa borttagen.

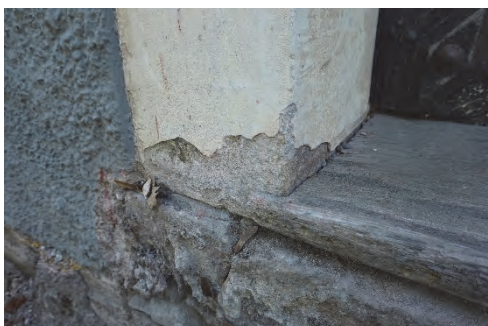
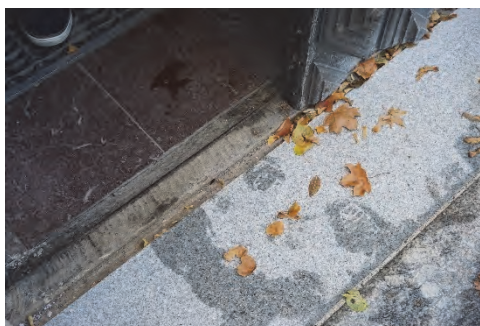
Figur 76. Tidigare befintlig anslutning mot omfattningens sockelsten  
Figur 77. Nytt plan mellan trappans vilplan och dörren utförd i granit.

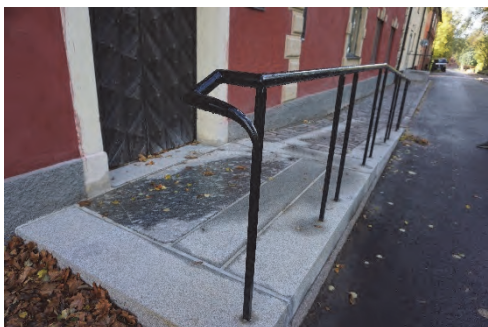
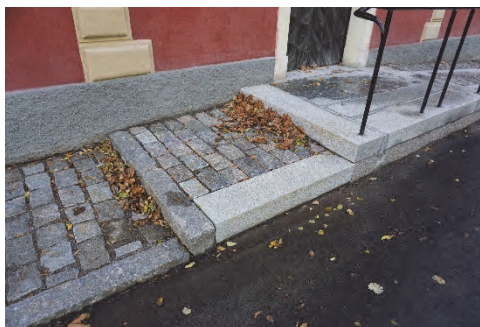
Figur 78. Färdigställd ramp till entré, samt räcket utformning.  
Figur 79. Trappa på motsäende sida av vilplanet.

Den 3,6 meter långa rampen är utförd av storgatsten med två infällda granitstråk för att underlätta för framför allt rullstolsburna. Det äldre vilplanets granithäll är bevarat på plats och kompletterat med en kantkedja i granit av sorten grå Bohus Tossene. Sorten valdes för båda trapporna efter den befintliga hällen framför huvudentrén. Vilplanet består av endast 1-stensskift i uppbyggnaden och bygger upp ca 160 mm över trottoaren. Smidesräcket är utfört likt räcket på bostadsentrén, med skillnaden att ena änden är mer konstnärligt utformad.
