Konsistoriehuset i Västerås

Ombyggnad för caféverksamhet

Antikvarisk rapport

Kv Domkyrkan 1
Västerås domkyrkoförsamling
Västerås kommun
Västmanland

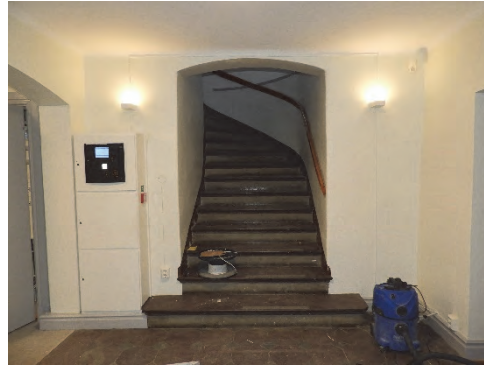
Figur 22. Trapploppet efter åtgärder.

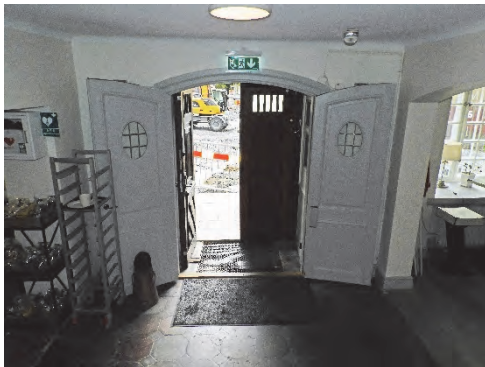
Figur 23. Ny utrymningsskyltning

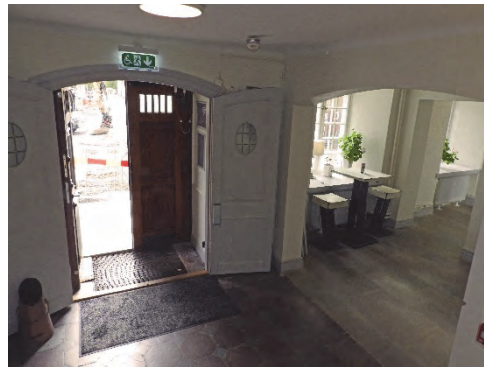
Figur 24. Övergång mellan äldre och nytt kalkstensgolv.

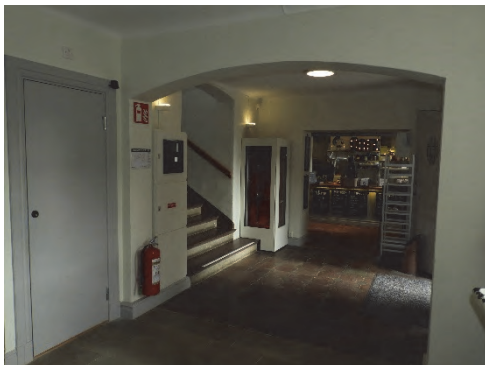
Figur 25. Den välvda öppningen delar hallen i två delar.

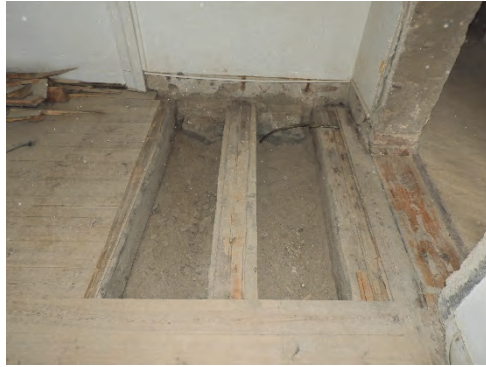
Figur 36. Golvet öppnat i läget för hissen för bjälklagsundersökning.

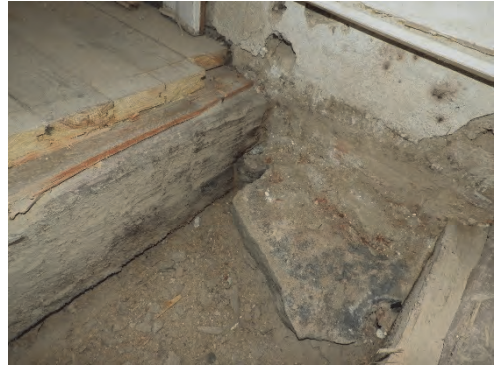
Figur 37. Bjälklaget ligger över en bädd av grus och skräp etc. Bjälklaget bärs av naturstenplintar.

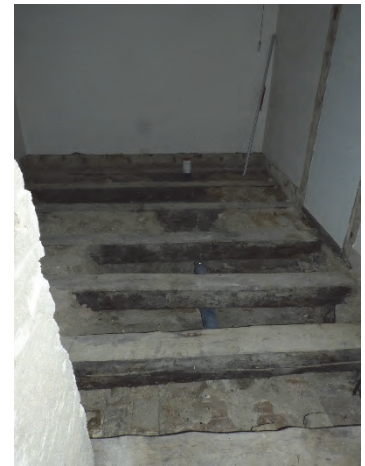
Figur 39. Bjälklag vid hiss frilagt, sett från öster. Teglet från källarvalvet anas.

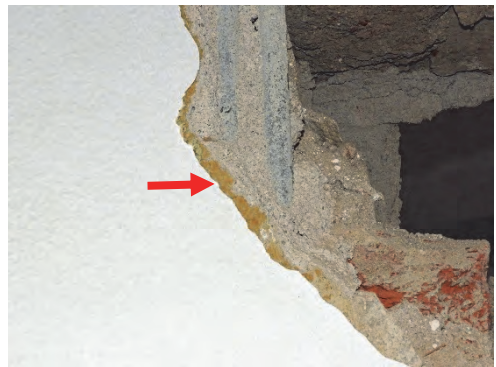
Figur 41. Äldre brungul väggkulör anas vid pilen.

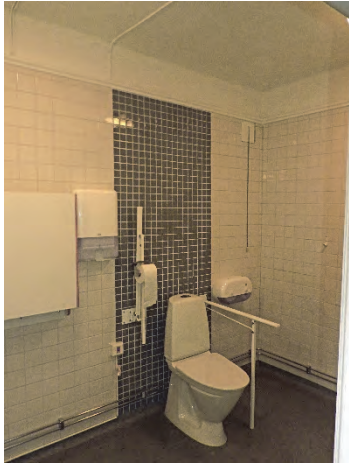
Figur 42. Nyinredd toalett. Takets form bevarat. Klamrad kulokabel i tak.

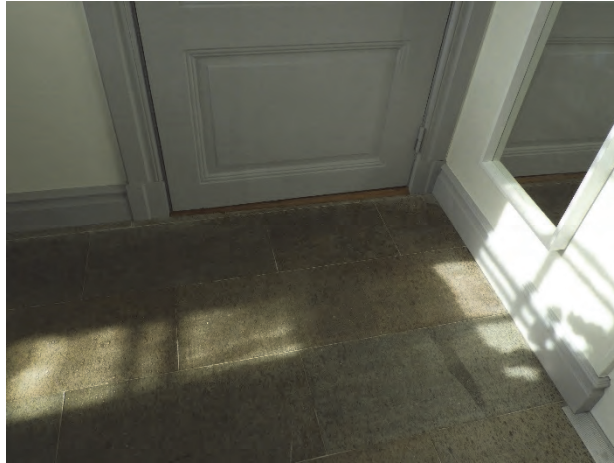
Figur 43. Rummet har delats in i flera olika delar vilket gör att nya lister tagits fram.

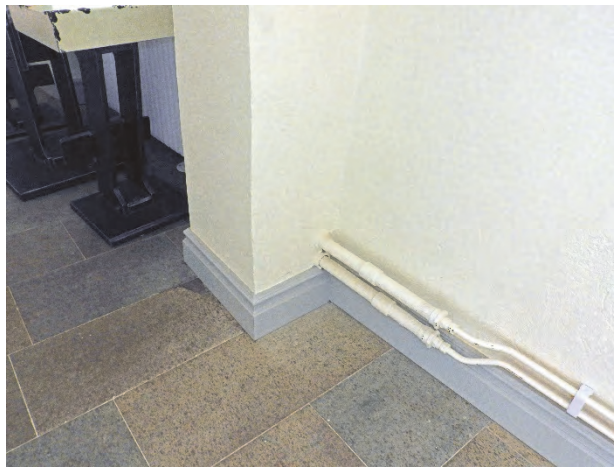
Figur 45. Nya lister och nytt stengolv.

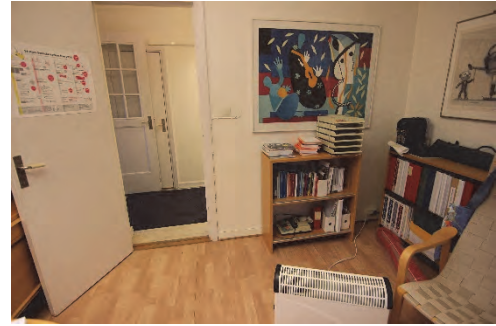
Figur 47. Rum 3104 före åtgärder.

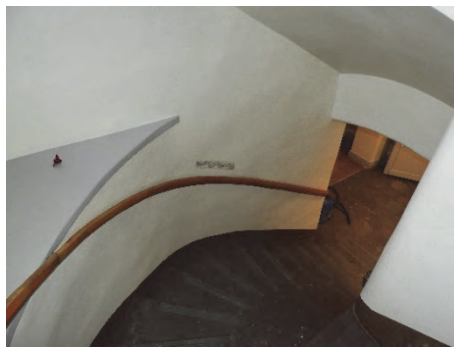
Trappan har inte genomgått några större förändringar. Före ombyggnaden var dock färgskikten i dåligt skick och släppte på flera ställen. Vid ommålningen i trappan framkom ett fragment av dekorativt måleri som sannolikt hör samman med Erik Hahrs renovering, då trappan fick sin nuvarande utformning. Målningen behölls framtagen.

Figur 58. Den framtagna målningens placering i trapploppet anses centralt i bild.

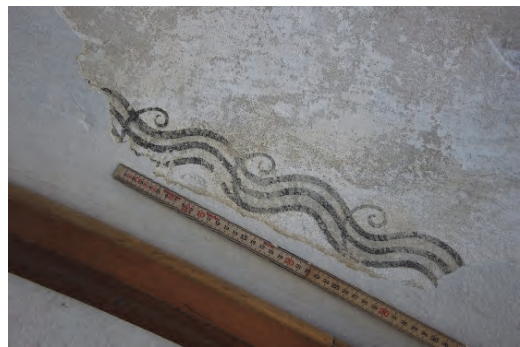
Figur 59. Den framtagna målningen innan ommålning.

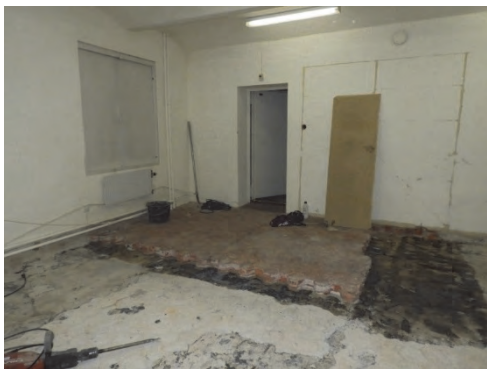
Figur 62. Tegelgolvet är upplockat. Ytterligare kommer att återläggas.

Ombyggnaden har inneburit att tegelgolvet plockats upp till stora delar. I den publika sydvästra delen av rummet har dock tegelgolvet bevarats och behandlats med linoljeväx från Ottossons Färgmakeri, för att få en mer städvänlig yta. Golvtegel som återlagts har lagts i ett bruk som inte är hårdare än att framtida upptagning, vid exempelvis renoveringar, är möjlig. I de ickepublika ytorna som cafékök och bakavdelning, har ett massagolv (Peran STB Compact Grey 5120) lagts för att klara hygienkraven. Golvet har, i de delar som inte har bevarat tegelgolv, reglats upp från nivån på underliggande golv. Nytt golv har därefter lagts som nivellgolv. På så sätt har man fått ett utrymme för installationer under golvet, i enlighet med villkor i länsstyrelsens beslut 2016-11-22. Det demonterade golvtegel som inte återlagts har tagits om hand och förrädsställt av Västerås pastorat. Ett nytt undertak på bärverk (hygientak) har monterats. Väggarna i caféköket är kaklade med vitt kakel.

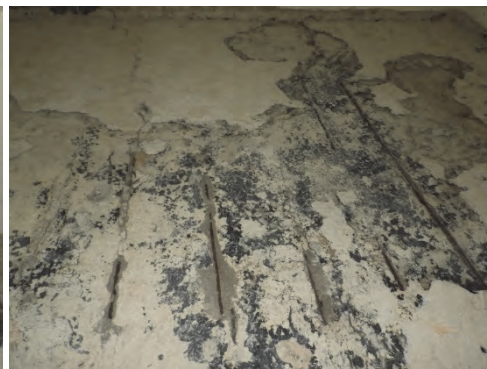
Under befintligt tegelgolv låg ett avjämnande skikt av kalkbruk eller kalkcementbruk. Under detta ligger en asfaltstruken mörkare brukskaka. I nord-sydlig riktning låg armering eller möjligen järnbalkar ingjutna i bruket med cirka 40-45 centimeters mellanrum.

Figur 63. Befintligt äldre golv med inlagd armering/balkar.

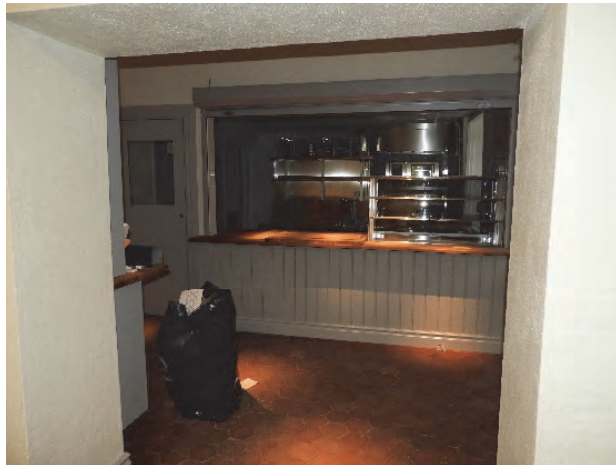
Figur 68. Cafédisk och återlagt tegelgol.

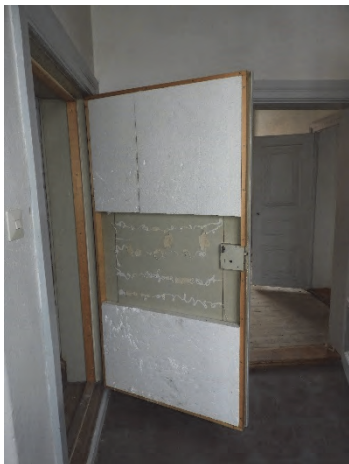
Figur 72. Dörren till vinden var sedan tidigare isolerad på baksidan med frigolitskivor.

Dörren till vinden har fått ny isolering på baksidan. Befintlig cellplast är ersatt med nytt isoleringsmaterial och en slät mineritskiva på baksidan. För att komma fram med en datakabel till uttag på vägen har ett hål borrats i kanten av karmen. Kabeln har klamrats fast mot väggen fram till uttaget, vilket sattes dikt an mot listen.

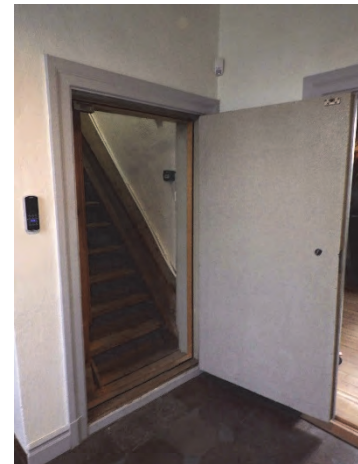
Figur 77. En ny skiva har satts på baksidan av dörren. På denna har även magnetkontakten placerats.

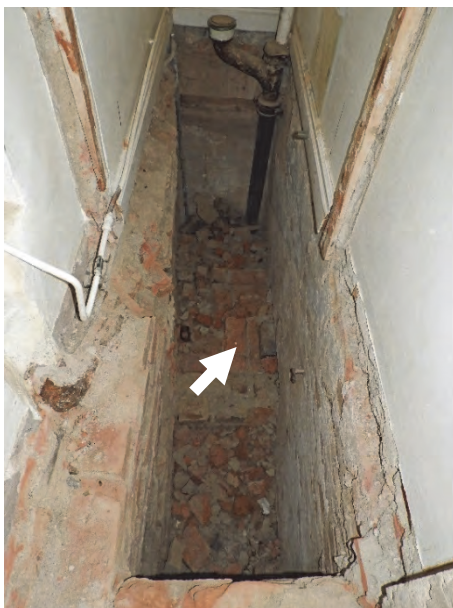
Toaletten inreddes möjligen i samband med renoveringen 1952. Av Hahrs ritningar att döma var det tidigare inte något utnyttjat utrymme och det fanns heller inte något fönster i detta läge. Under projekteringen identifierades utrymmet under toaletten som ett möjligt schakt för dragning av de stora installationer som behövdes för caféköket. Vid studier av äldre ritningar var det möjligt att se att då Hahr byggde om den stora trappan lämnades ett utrymme vid sidan om, som då bl.a. utnyttjades för att installera kassaskåpet i arkivet. Schaktet under toalettutrymmet visade sig vara igenfyllt med tegelskräp. Betongkakan som utgjorde golvet var oarmerad och hängde i princip i luften, vilket gör att det är svårt att säga hur man byggt denna konstruktion från början och fått den att hålla. Det fanns inte några tydliga spår efter den äldre trappan i schaktet. Det fanns emellertid spår efter en putsning och kalkavfärgning på den äldre östväggen.

Figur 82. Inga spår av någon äldre trappa. Murat tegel vid pilen är delar av kassavalsmurningen.

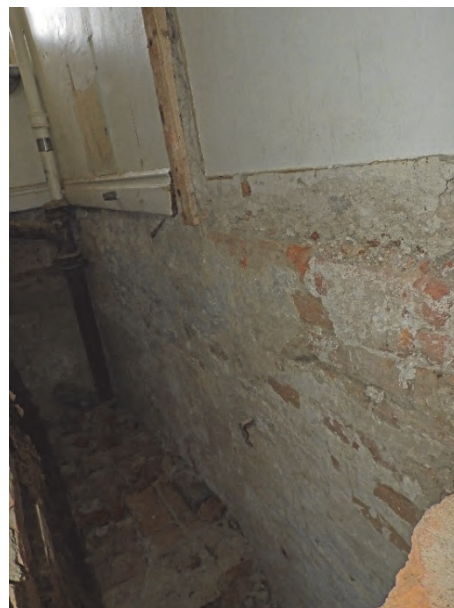
Figur 83. Putsad, kalkavfärgad yta på äldre väggparti.

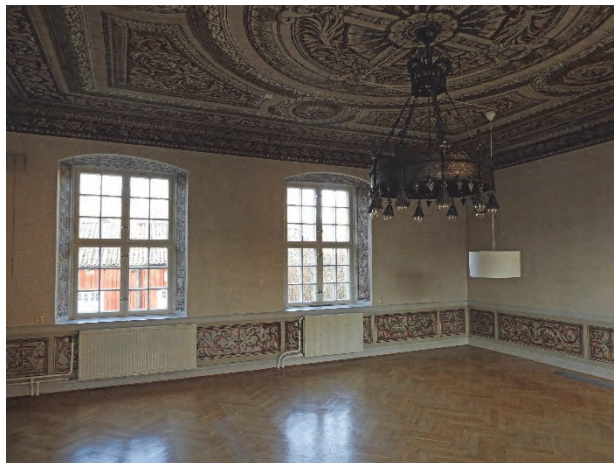
Figur 86. Rummet före åtgärder med panelradiatorer.

Nya sektionsradiatorer från Lenhovda radiatorfabrik har ersatt de tidigare moderna panelradiatorerna. De nya radiatorerna har placerats på fötter för att avlasta tyngden och minska behovet av fästpunkter i väggen. Av säkerhetsskäl behövs dock även fästpunkter i väggen för tipskydd. Ur antikvarisk synpunkt ansågs det önskvärt att använda befintliga fästpunkter. Detta visade sig dock inte vara genomförbart då dessa fästpunkter var placerade så att de inte passade de nya radiatorerna. De befintliga järnen var inte heller tillräckligt stabila för att använda som infästning. Om befintliga järn skulle dras ut riskerades stora skador i putsen och de kapades därför på ett varsamt sätt så att putsytor ej skulle komma till skada.

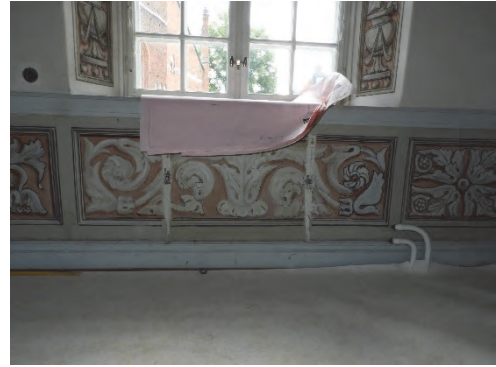
Figur 90. Bortmonterad radiator mot norr.

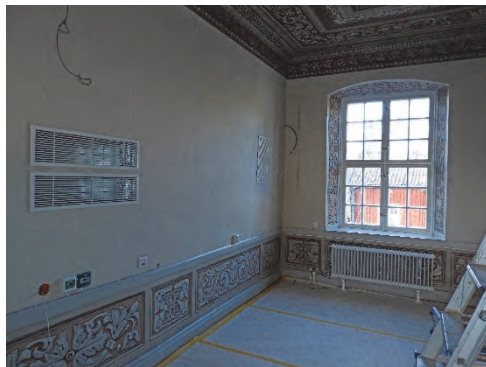
Figur 93. Nya galler för ventilation är placerade där det fanns en äldre igensättning efter en öppen spis.

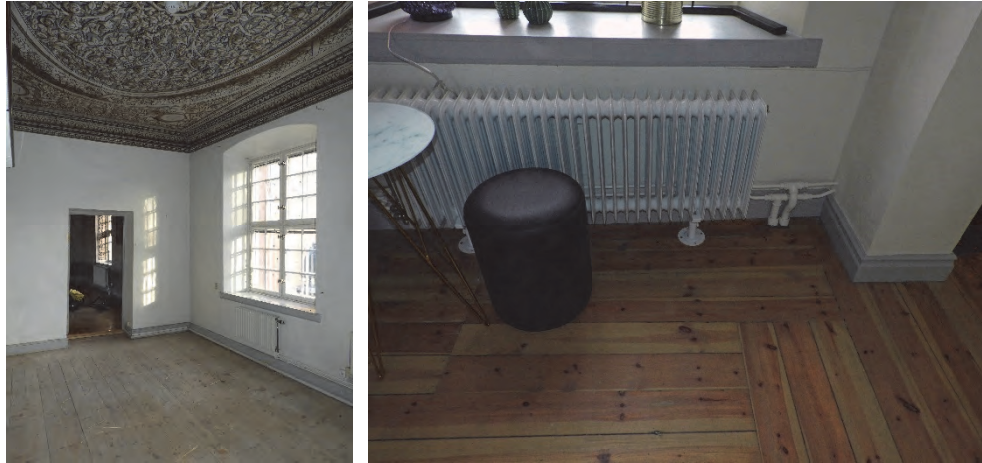
Figur 99. Den moderna parketten är borta,
Figur 100. Delvis lagat trägolv.

I anslutning till den nu genomförda ombyggnaden har det moderna parkettgolvet i rummet tagits bort. Det underliggande trägolvet har slipats och behandlats med Osmo hårdvaxolja sidenmatt, färglös. Det finns några sågade skårar i golvet som var för djupa för att avlägsna vid slipningen. Vid radiatoren i det sydvästra hörnet var golvet skadat sedan tidigare och man blev tvungen att se över rören för att komma åt att få en stabil

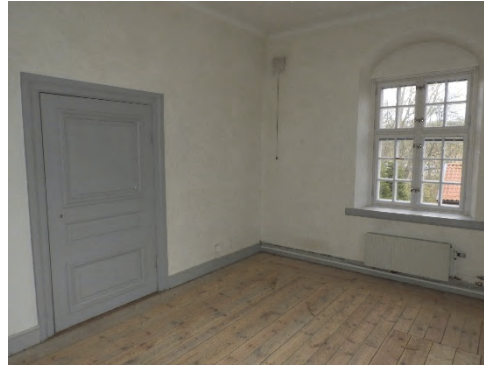
Figur 112. Befintlig gjutjärnsventil på ytterväggen har bevarats.

Ny ventilation är förlagd till don i taket men den äldre gjutjärnsventilen i ytterväggen har bevarats. De tidigare panelradiatorerna är bytta mot sektionsradiatorer. Nya kuloledningar har målats in i väggkulör.

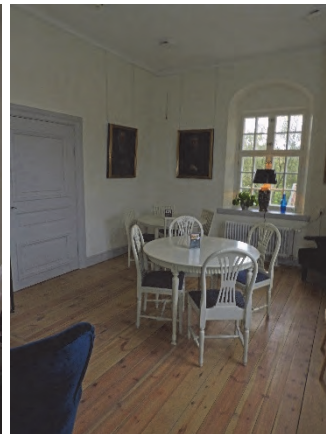
Figur 114. Rummet färdigställt med nya sektionsradiatorer.

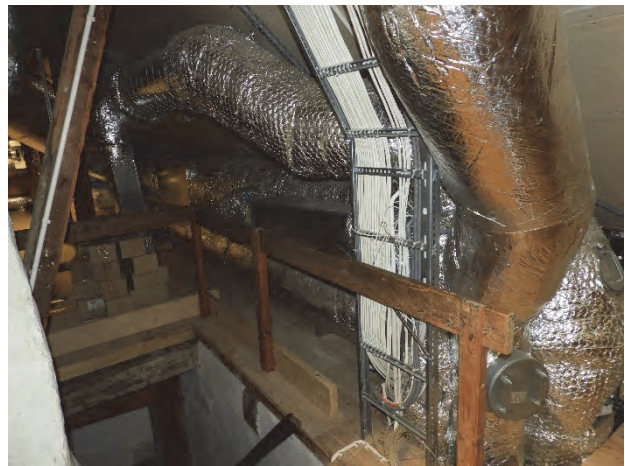
Figur 120. Nyttillkommen ventilationsutrustning mm, jämför figur 118.

Vinden har använts för ett stort antal tekniska installationer. Vinden var sedan tidigare inredd och isolerad. De tekniska installationerna har förlagts till sidorna. Det rör sig om relativt skrymmande och omfattande ventilation med anledning av den verksamhet som bedrivs, med många besökare.

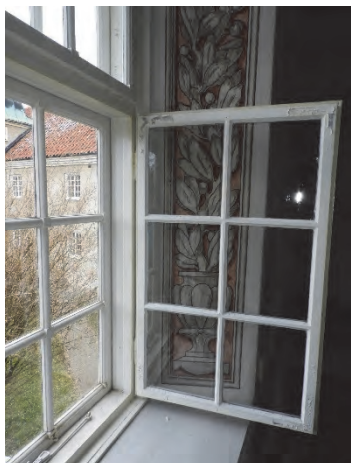
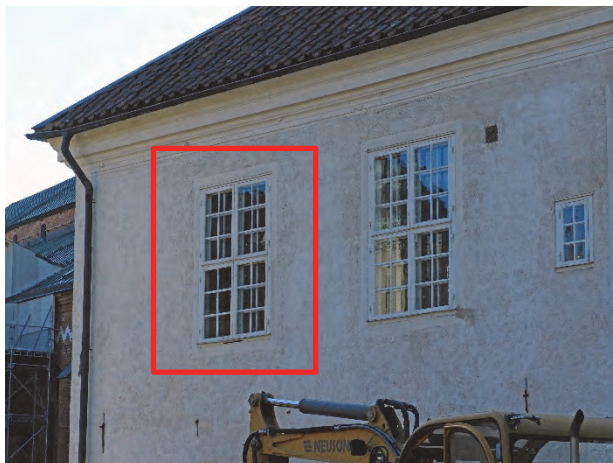
Figur 135. Befintligt fönster med inåtgående innerbåge och utåtgående ytterbåge.

Figur 136. Aktuellt fönster före åtgärder.

För att kunna inrymma planerad caféverksamhet på övervåningen var brandskyddet nödvändigt att ses över. Den tidigare utrymningslösningen via fönster med räddningstjänstens stega räknades inte längre som acceptabel lösning som alternativ utrymningsväg. De förslag på åtgärder som diskuterades var sprinklersystem, kompletterande invändigt trapphus samt utvändig brandtrappa. Det senare alternativet ansågs ha minst påverkan ur antikvarisk synvinkel. Brandtrappan skulle placeras på

byggnadens norra fasad i anslutning till den östliga fönsteraxeln. Interiört ingår det aktuella fönstret i det rum som tidigare bl.a. utgjort domkapitlets sessionssal.

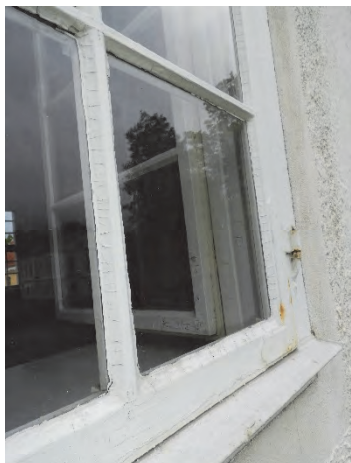
Figur 137. Gångjärn och spröjsprofil på befintligt fönster.

Nya gångjärn har utförts något grövre för att klara den ökade tyngden från kopplade, större bågar. I befintligt fönster satt fyra gångjärn på vardera sidan, två för övre bågen och två för den nedre bågen. Placeringen för gångjärn och staplar på den nya bågen är densamma. Ytterbågen hade sedan tidigare utanpåliggande hörnjärn på utsidan medan innerbågen har infällda. Detta utfördes likadant på det nya fönstret. Korsposten måste delas i det nya fönstret. En list lades på så att den livar på karmbottenstyckets klack, som stopp för det utåtgående fönstret.

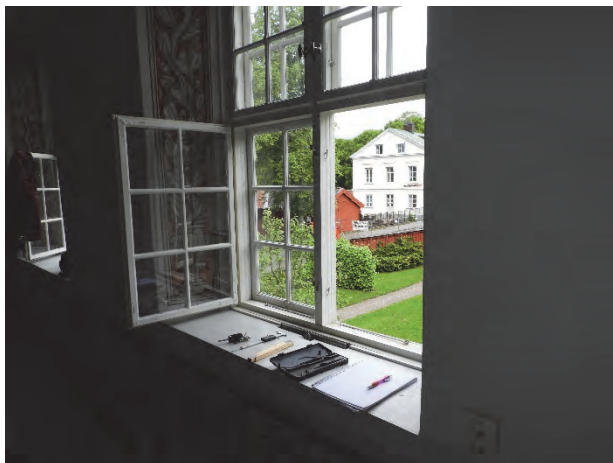
Figur 138. Inåtgående innerbåge i originalutförande.

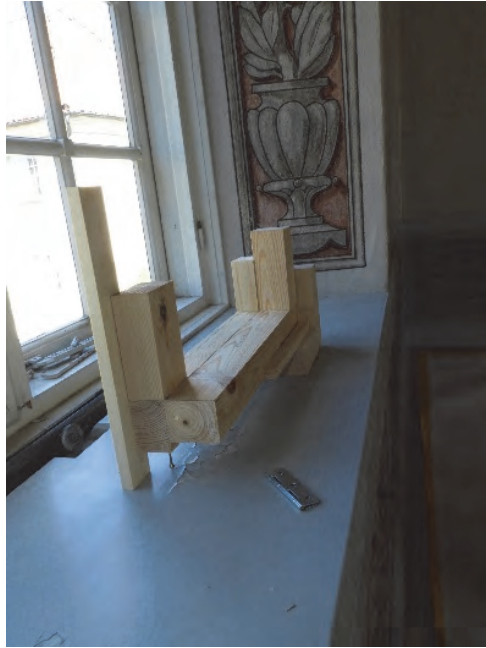
Figur 139. Modell till lösning på fönsterdörr.

Fönstret på övre våningen har byggts om för att kunna utgöra fullgod utrymningsväg. Det tidigare fönstret med korspost har demonterats och ersatts av en ny fönsterdörr som exteriört upplevs som lika de övriga fönstren. Fönsterbågarna var inte kopplade sedan tidigare, varför innerbågarna öppnades inåt och ytterbågarna utåt. Korsposten innebar att de enskilda lufterna var för små för att utnyttja för utrymning.

Nya bågar som öppnas i färdriktningen, d.v.s. utåt, har tillverkats. Mittposten och korsposten ingår som en del av den nya fönsterdörrlösningen, för att inte utseendet skulle påverkas i allt för stor utsträckning.

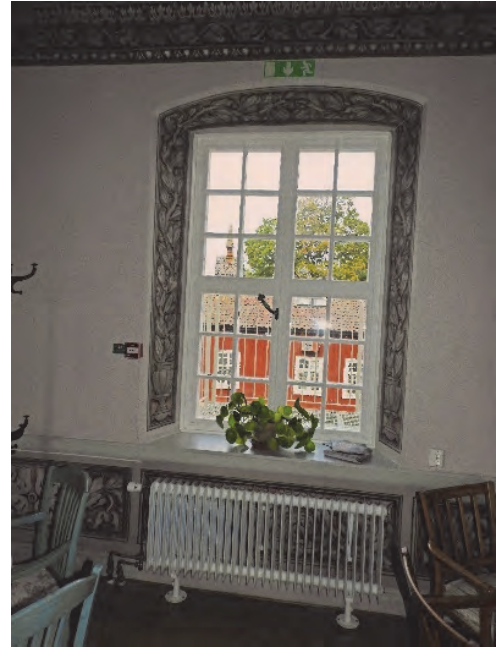
Figur 140. Ny fönsterdörr för utrymning.

Nya glasrutor har utförts med munblåst glas från Tillberga gamla prästgård för att samstämma med övriga fönster på byggnaden.

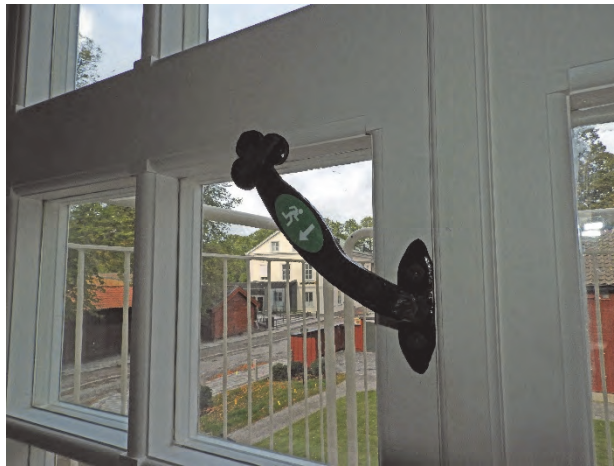
Figur 141. Utrymningsbeslag, specialtillverkat av Västerås kyrkogårdsförvaltning.

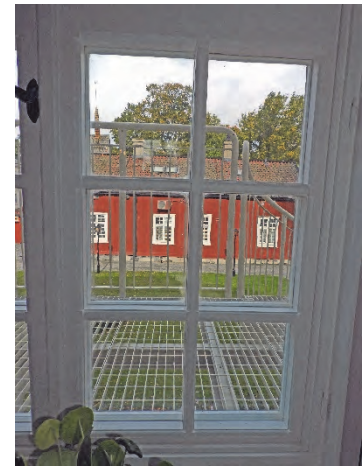
Figur 142. Spröjsindelning som tidigare med genomgående spröjs.

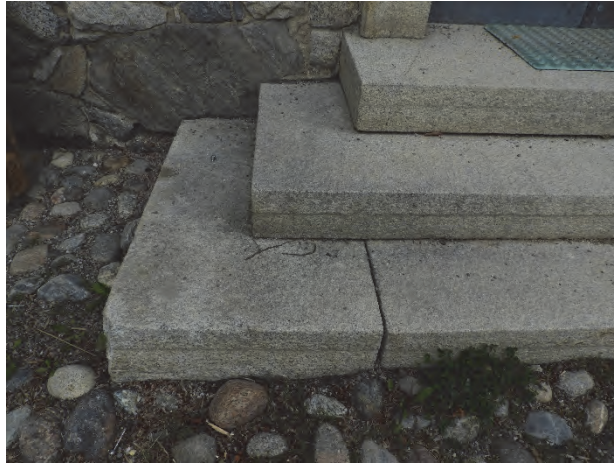
Figur 150. Detalj av trappan före åtgärder.

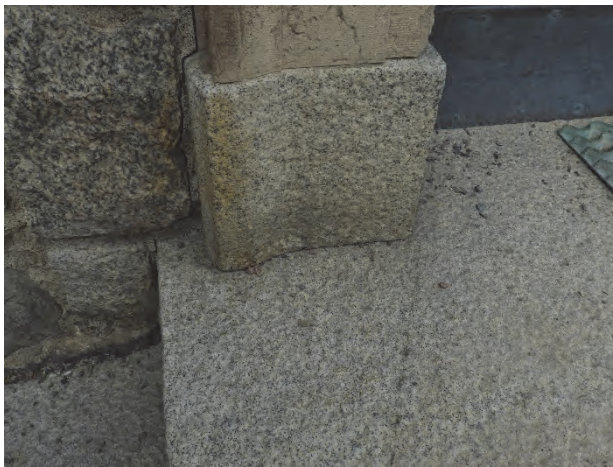
Figur 151. Anslutning mellan trappans vilplan och dörrens omfattning före åtgärder.

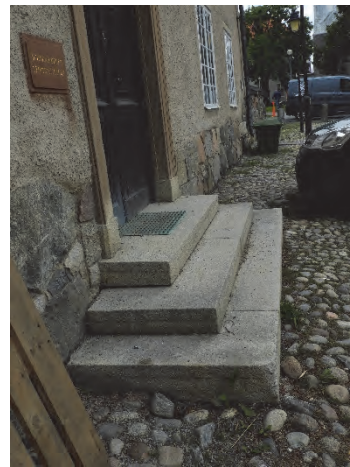
Figur 152. Trappan sedd från sidan före åtgärder.

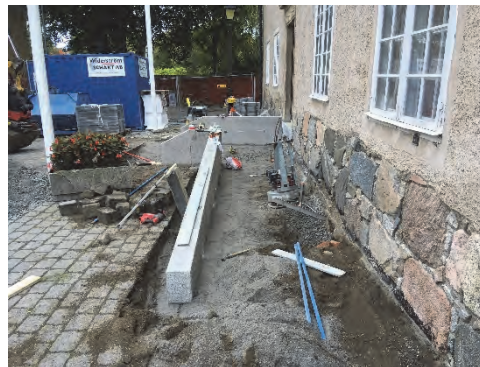
Figur 153. Ny ramp och trappa under uppbyggnad.

Figur 154. Ny ramp och trappa under uppbyggnad.

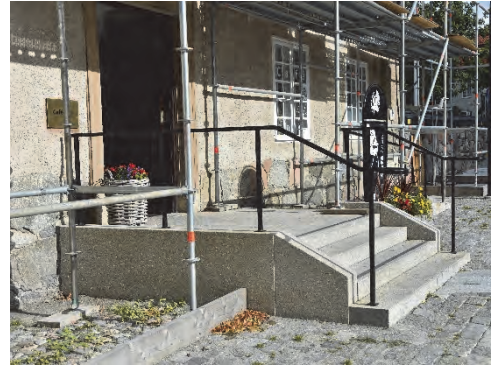
Figur 156. Ny trappa.

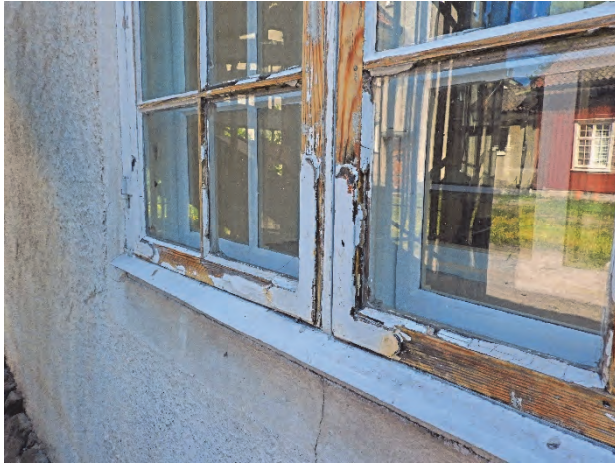
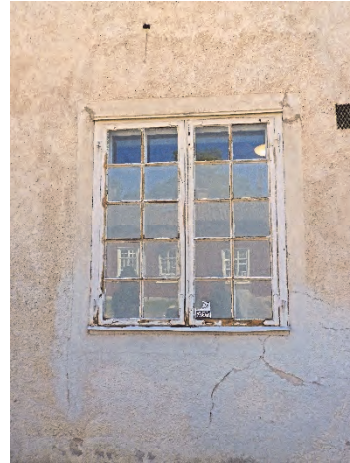
Figur 161. Pågående skrapning inför ommålning av fönster. Norra fasaden.

Figur 162. Pågående skrapning inför ommålning av fönster. Norra fasaden.

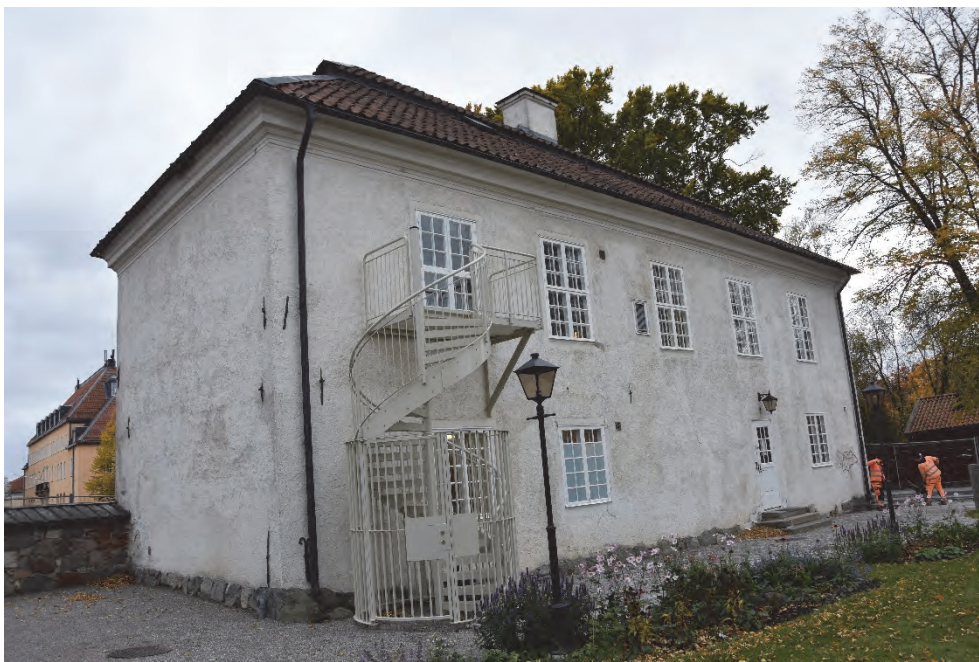
Figur 163. Fönster ommålade. Foto: Jennie Björklund. Stiftelsen Kulturmiljövård.

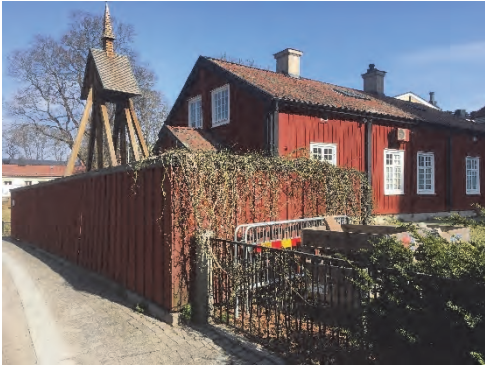
Figur 182. Plankets utformning före åtgärder.

Planket ut mot Västra Kyrkogatan har åtgärdats med anledning av omfattande rötskador. Delar av virket har kunnat återanvändas medan andra delar har bytts ut mot virke lika befintligt. Planket har kortats av utefter Västra Kyrkogatan och ersatts med en förlängning av smidesstaketet, vilket blivit två sektioner längre. Man har även gjort om platsen för soptunnor något. Trädgården har genom förkortningen av planket öppnats upp mot stadsrummet. Gångarna har breddats något för att ge plats för fler

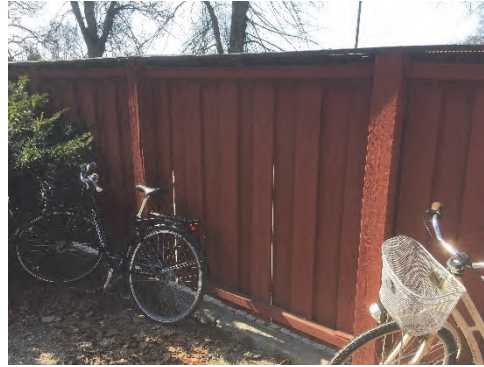
Figur 183. Anslutning mellan plank och staket före åtgärder.

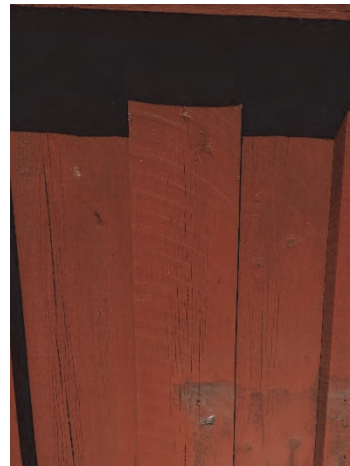
Figur 185. Locklagd panel med spår efter cirkelsåg.

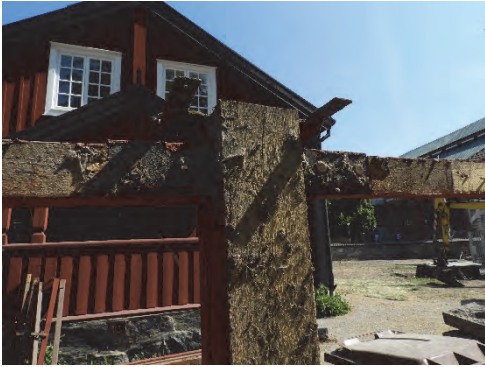
Figur 195. Befintlig stomme till plank.

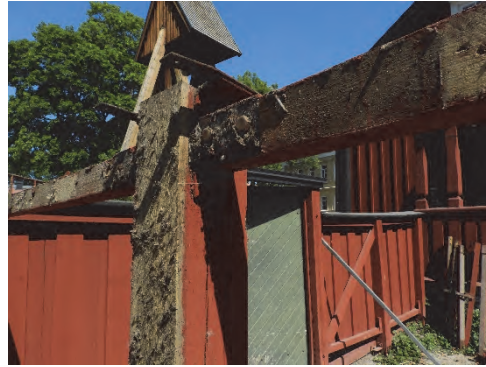
Figur 196. Befintlig stomme till plank.

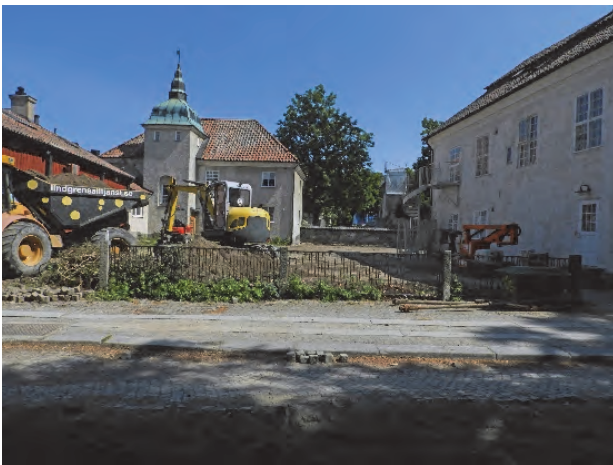
Figur 199. Befintligt smidesstaket i tre sektioner.
