STAVSPÅN I STRÄNGNÄS STIFT

Inventering av spåntäckta tak och fasader

STAVSPÅN I STRÄNGNÄS STIFT
Inventering av spåntäckta tak och fasader

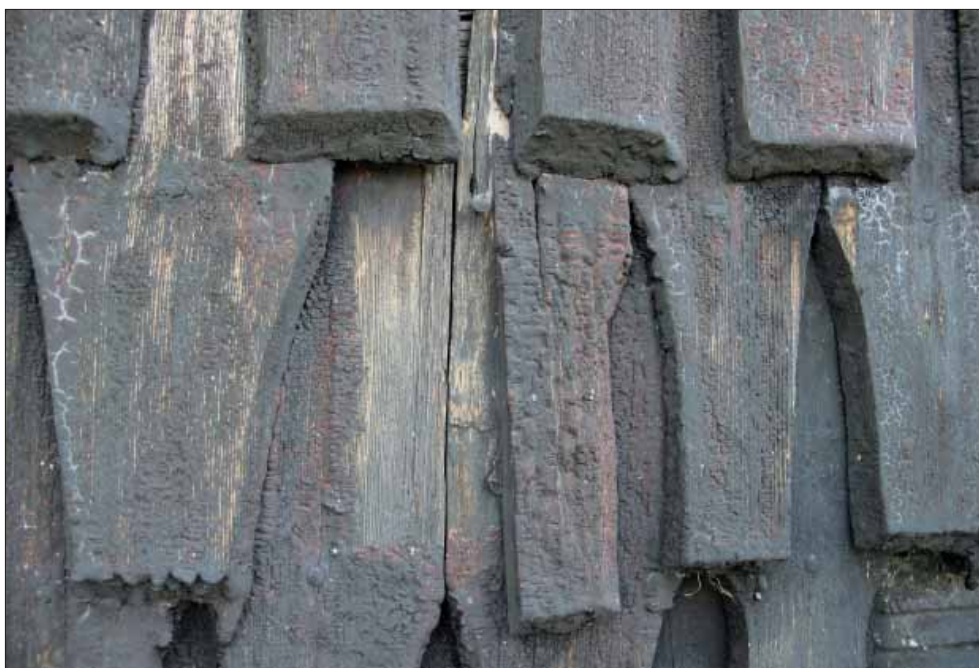
Figur 38. Av Sura gamla kyrka i Västerås stift återstår sakristian som numer utgör kapell och minnesplats. Stavspånen på västra fasaden uppskattats vara från 1600-talet. Spår efter röda pigment finns i underliggande tjärsikt. Foto Lisa Skanser.

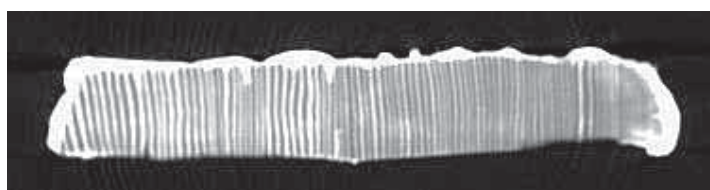
Figur 59. Tvärsnitt från skiktröntgen av Leksandsspånet. I bilden syns hela spånet i genomskärning, det vill säga om ett invändigt rötangrepp hade funnits någonstans längs med spånet så skulle det synas i bilden. I det ljusare partiet till vänster i bild syns att sommarveden haft en kraftig tillväxt. I röntgenbilden synliggjordes bland annat ytbehandlings tjocklek och inträngningsförmåga, att någon nedbrytning av skador i virket inte förekom samt att densiteten i virket är hög.

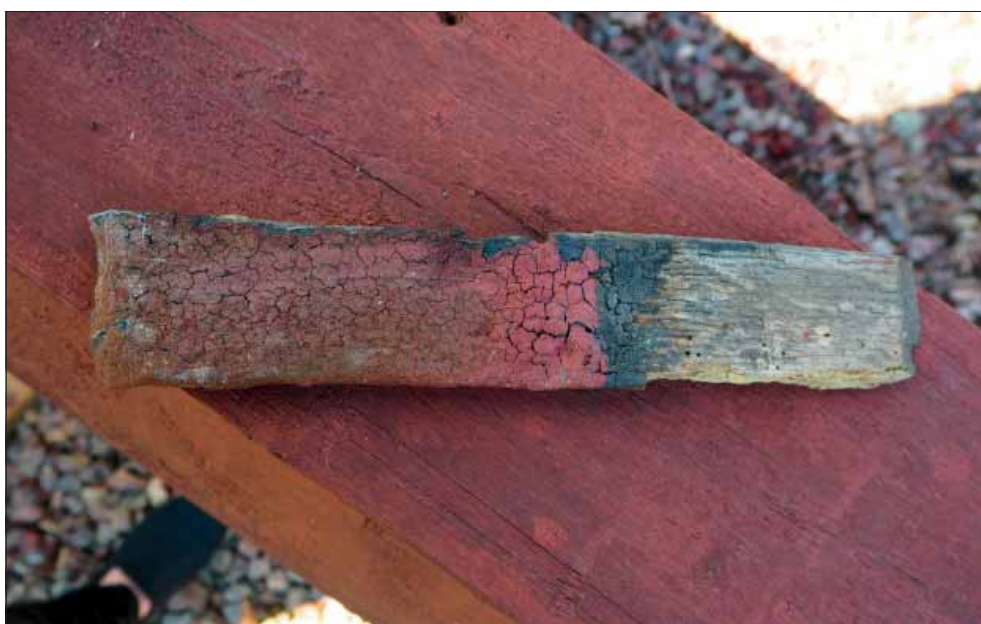
Mörkö klockstapel. Löst spån. Under rödtjäran finns skikt av svart tjära.

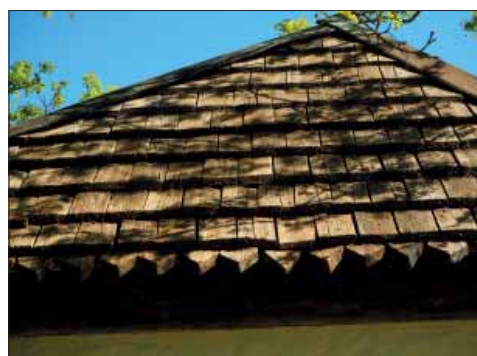
Salems kyrka. Takfallet på benhuset belagt med ekspån.

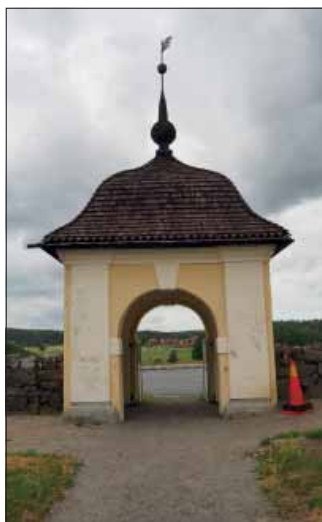
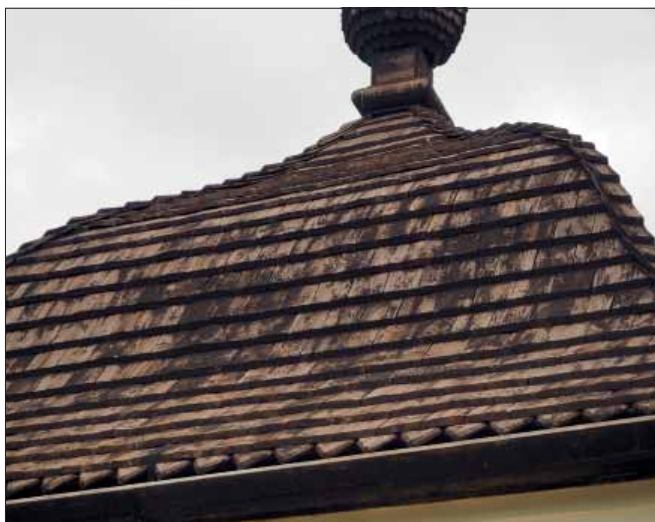
Sorunda stigluckor. Nordvästra stigluckan från öster (t.v) samt detalj av takfall (t.h.).

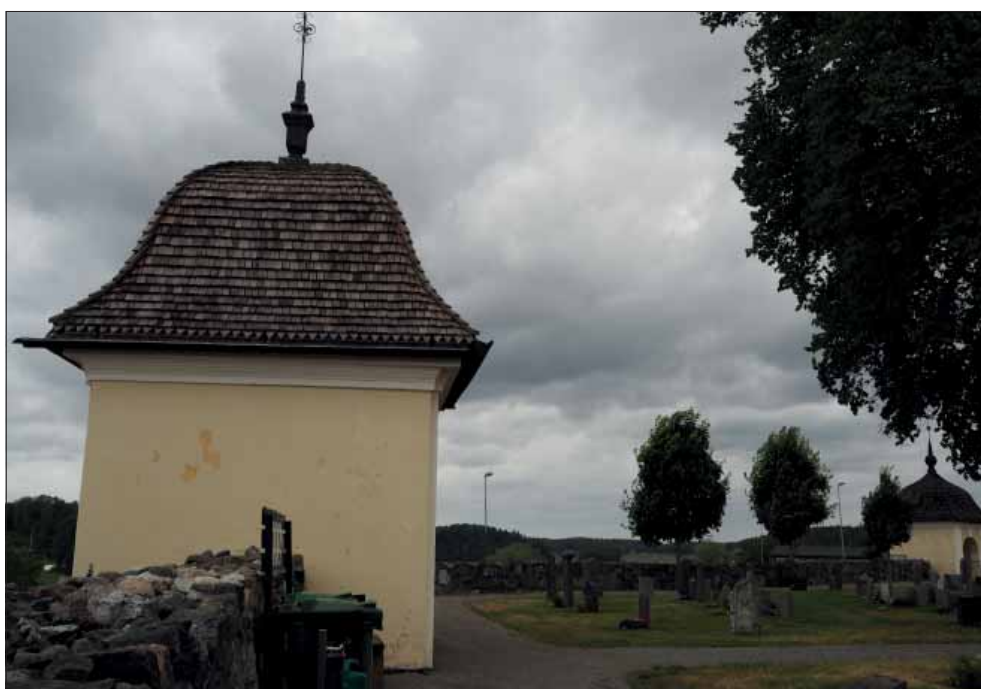
Sorunda stigluckor. Sydvästra stigluckan från söder. I bakgrunden syns den andra stigluckan.

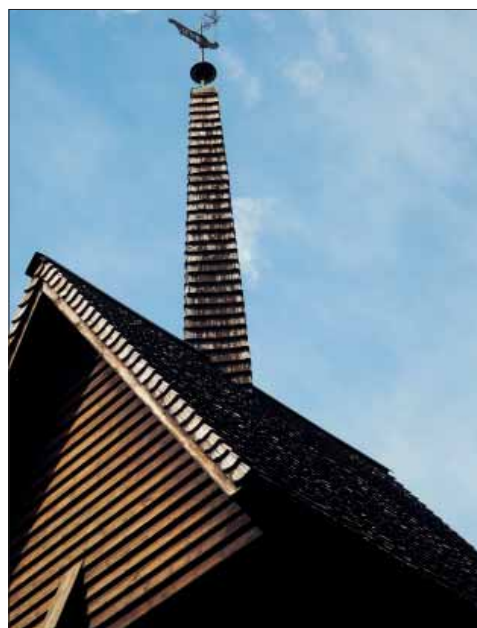
Säby begravningsplats. Vindskivespån på klockstapelns huv. Foto från sydöst.

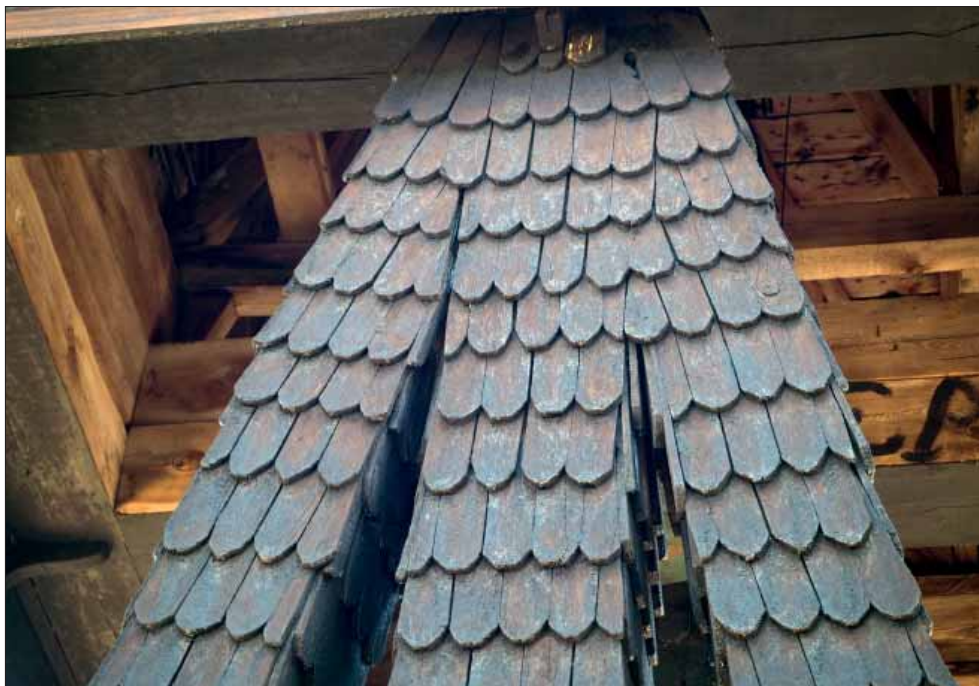
Taxinge klockstapel. Spånbeklädnad, möte snedsträvor och hjärtstock. Foto från väster.

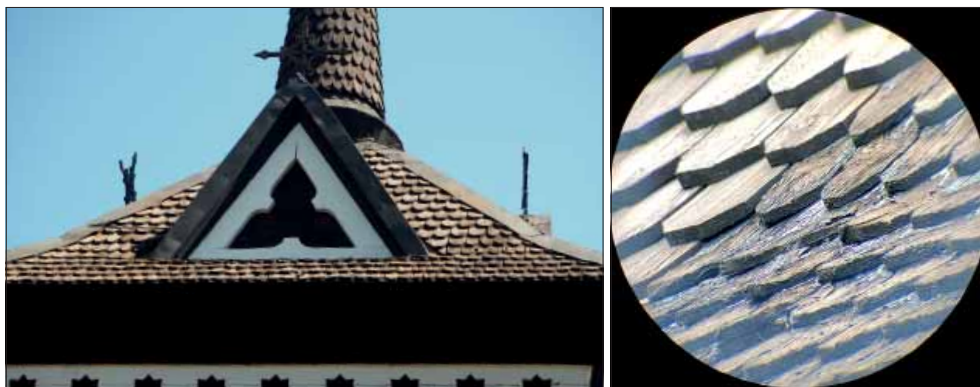
Taxinge klockstapel. Notera skillnaden mellan äldre och yngre spån på huven.

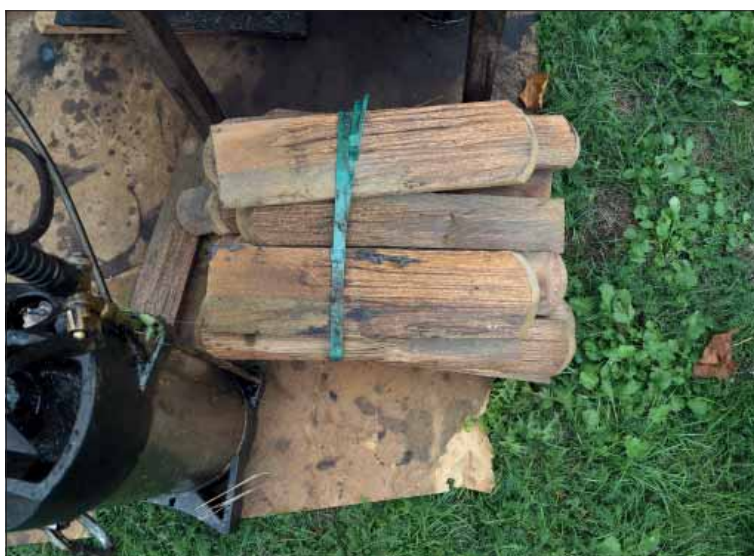
*Ytterehörna kyrka.
Bunt med lagnings-
spån med stora delar
splintved.*

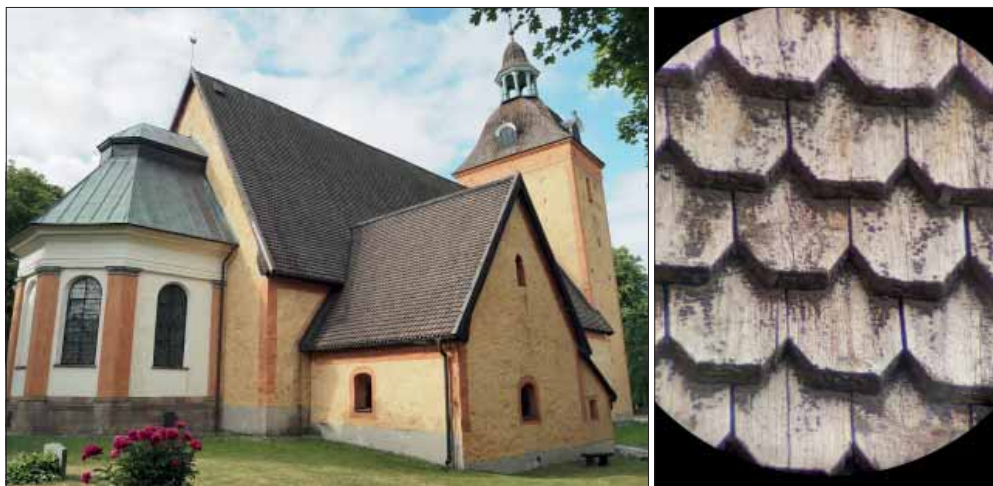
Ösmo kyrka. Kyrkan från nordöst (t.v.). Vapenhusets spåntak, västra takfallet (t.h.).

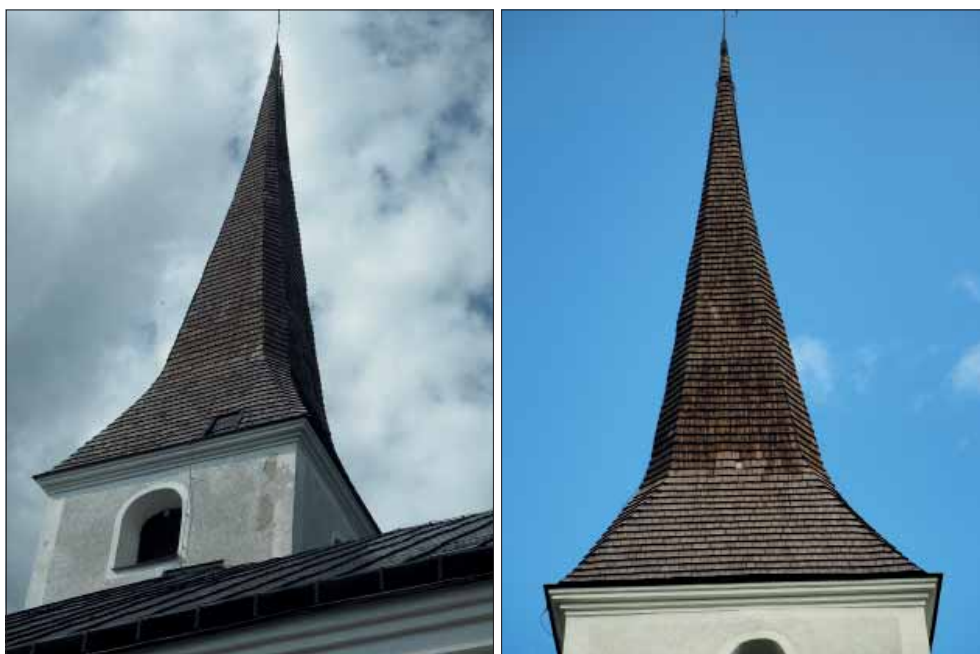
Aspö kyrka. Den spåntäckta tornspiran från sydöst respektive väster.

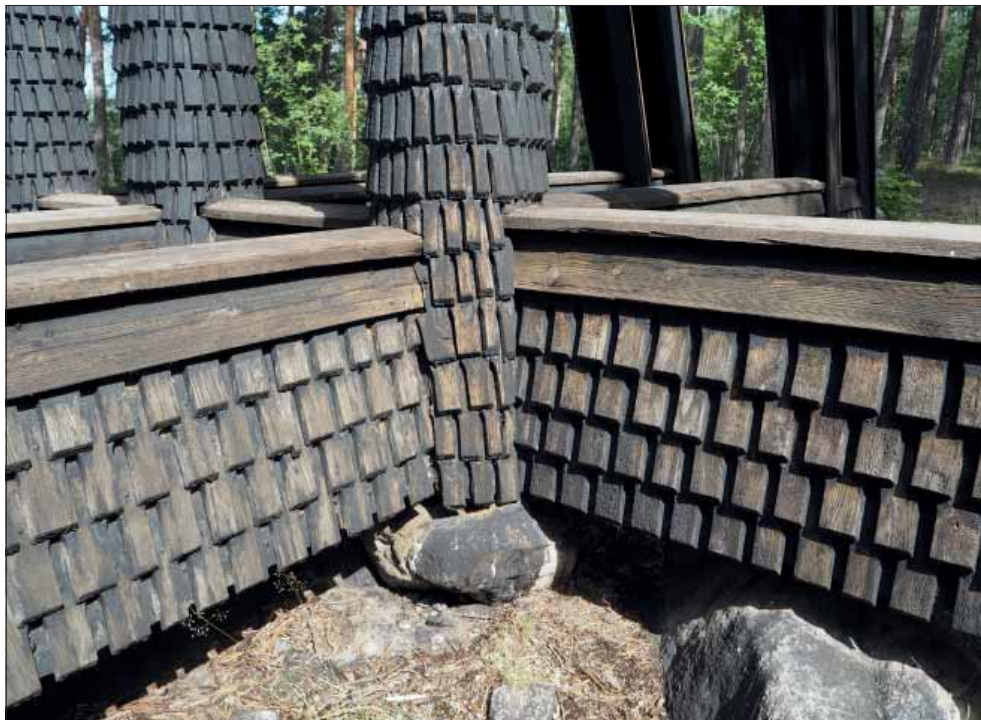
Barva klockstapel. Detalj av spåntäckning på syllen i sydöst.

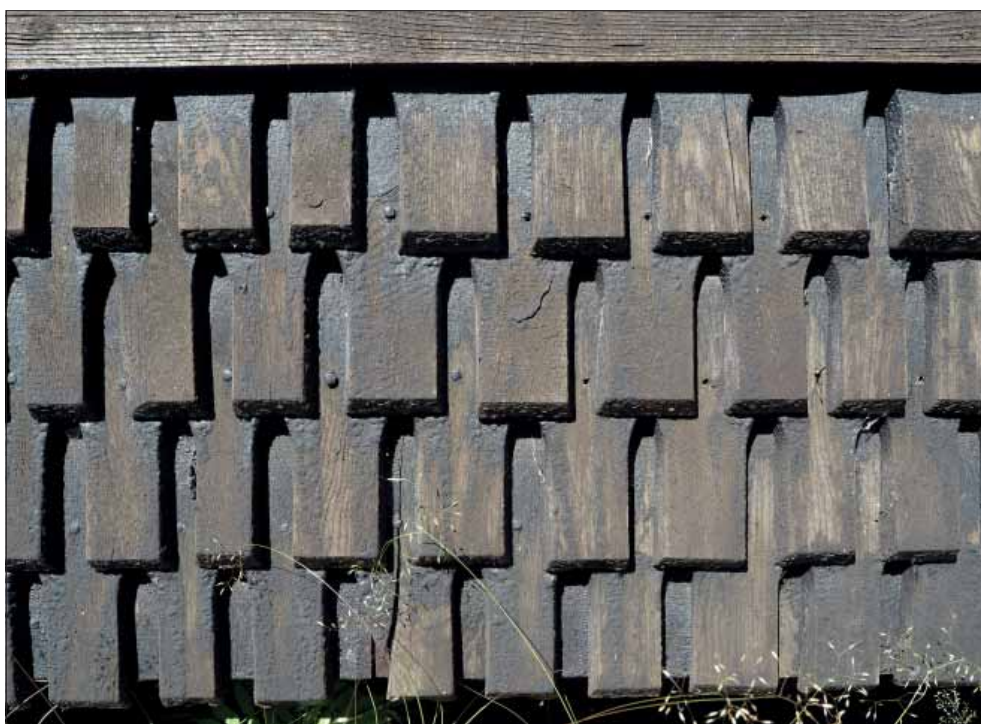
Barva klockstapel. Spåntäckning på syllen i sydöst. Notera att det finns hål i spånen som inte har använts för infästningen.

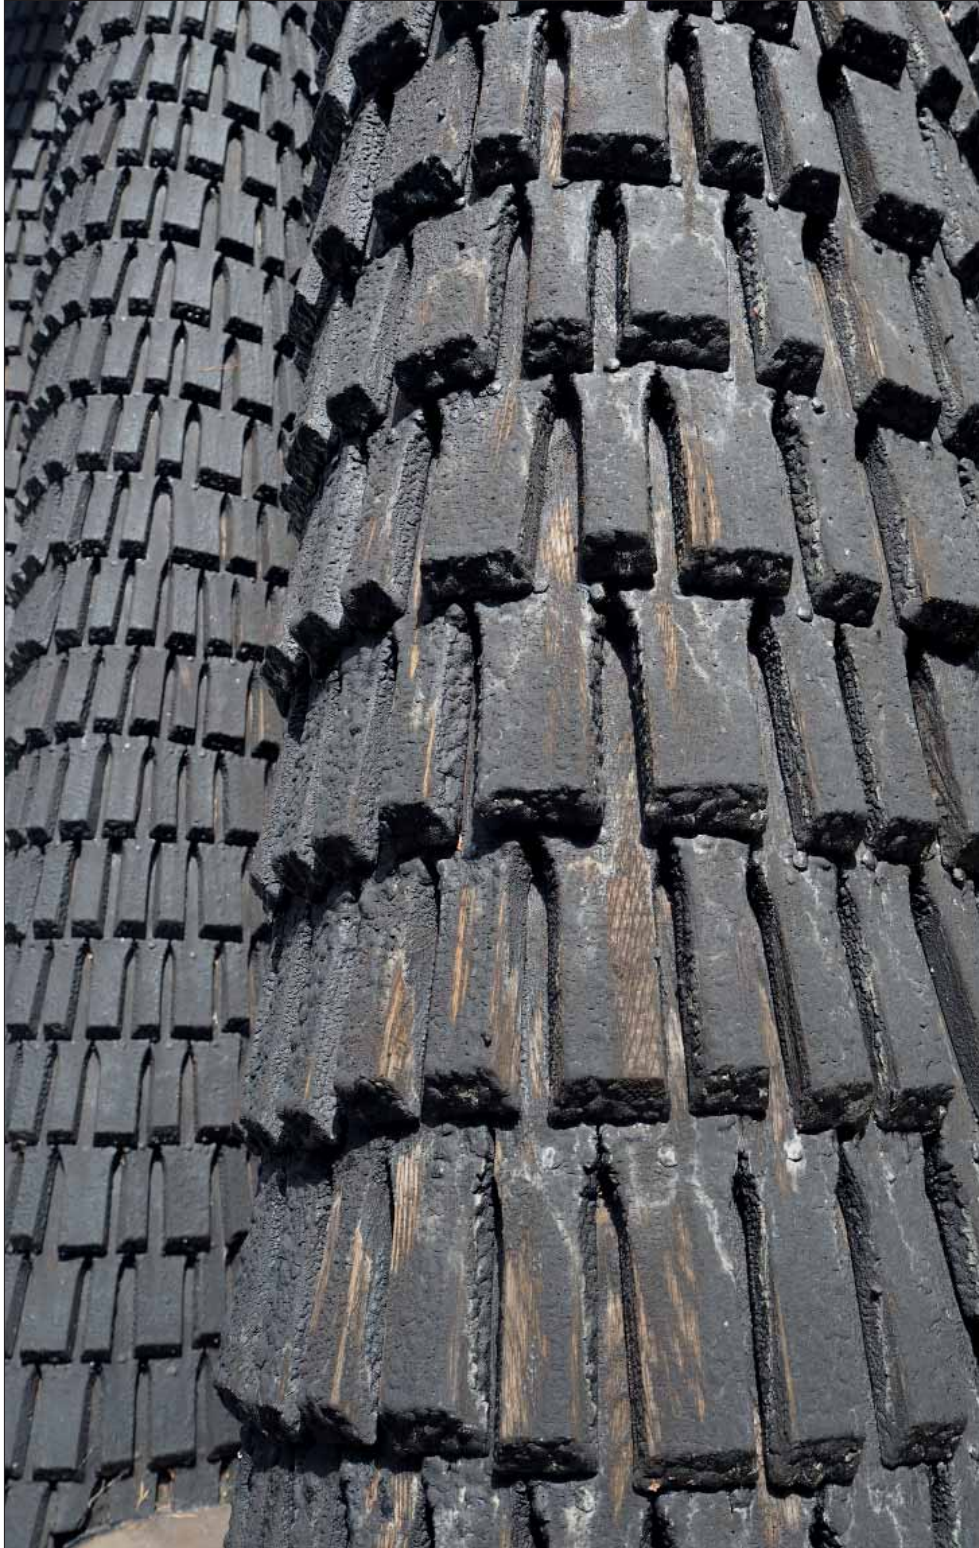
Barva klockstapel. Detalj av spåntäckning på hjärtstolpe.

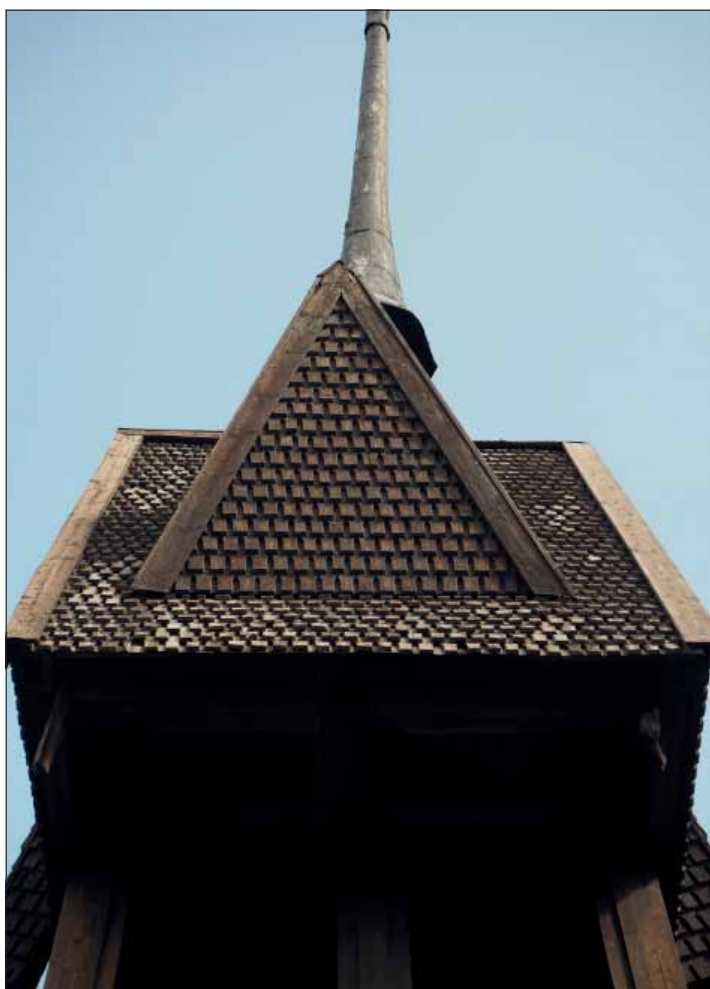
Bergshammars klockstapel. Huvens norra fasad.

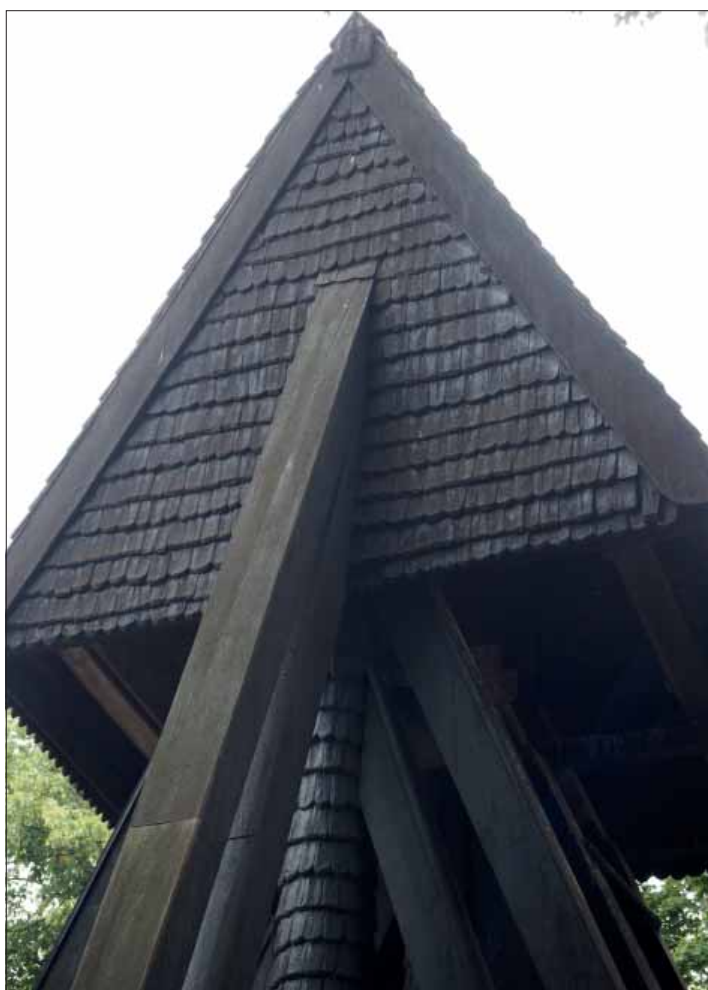
*Bergshammars klockstapel.
Huvens norra fasad.*

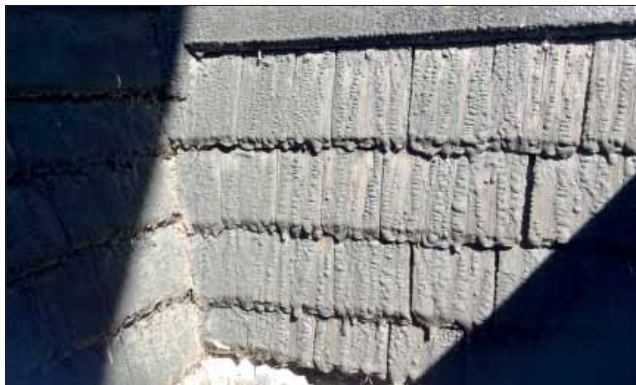
Bettna klocktapel. Spån på klockstapelns syll.

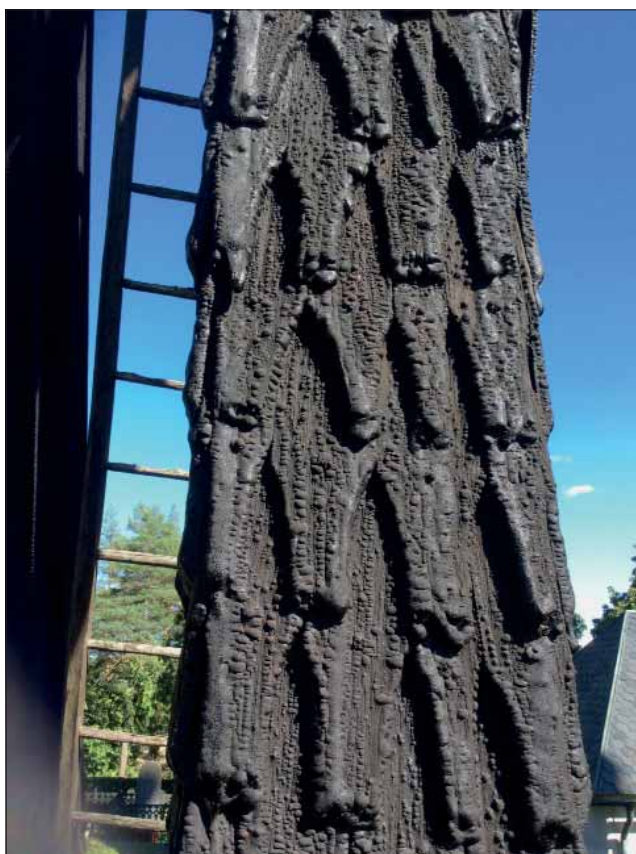
Bettna klockstapel. Näbbspån med tjockt lager tjära på hjärtstolpe.

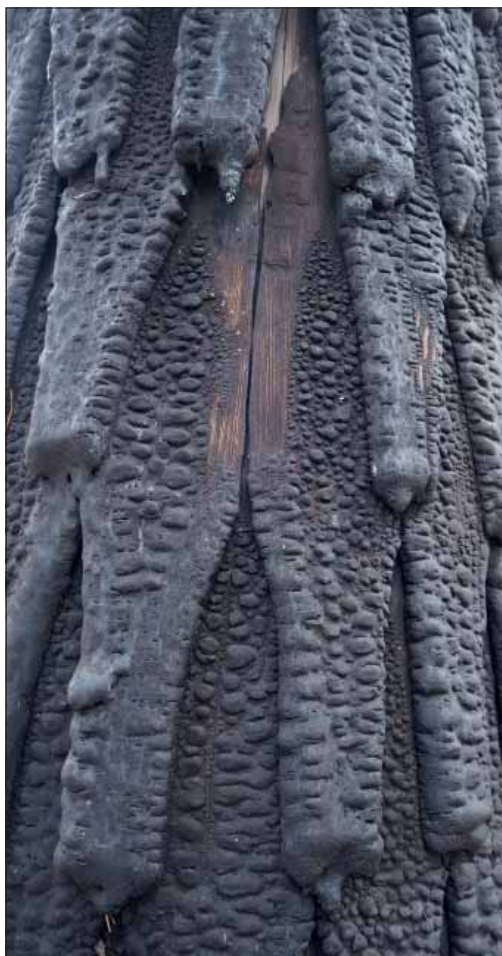
Björnlunda klockstapel. Spån med synliga huggspår.

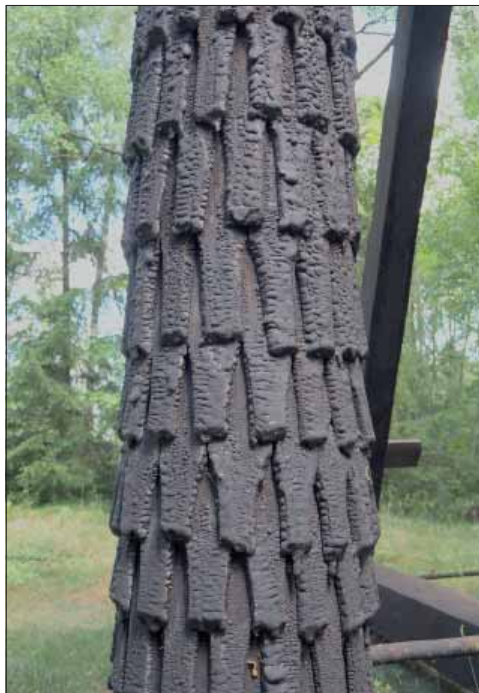
Bälinge klockstapel. Näbbspan med ett tjockt lager tjära på en av klockstapelns hjärtstolpar.

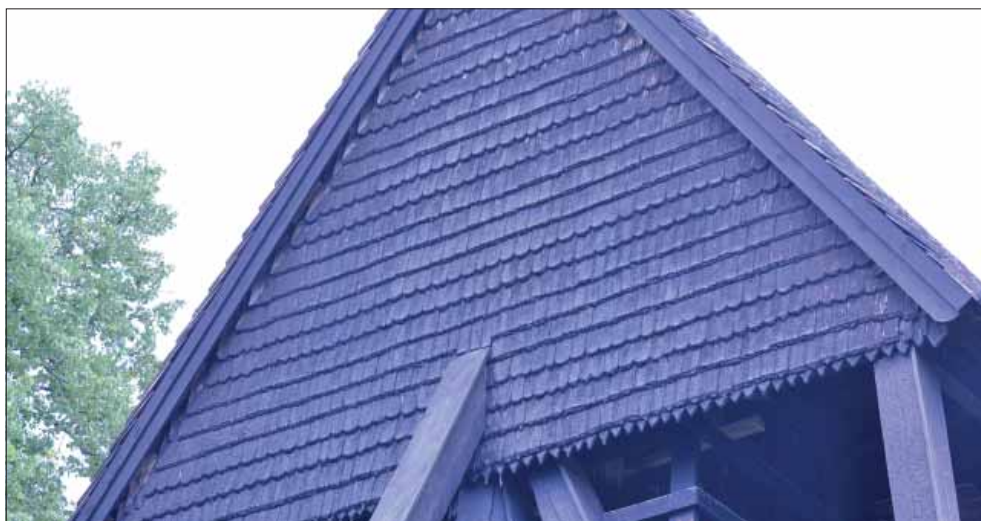
Bärbo klockstapel. Huvens norra fasad med raka och rundade spån.

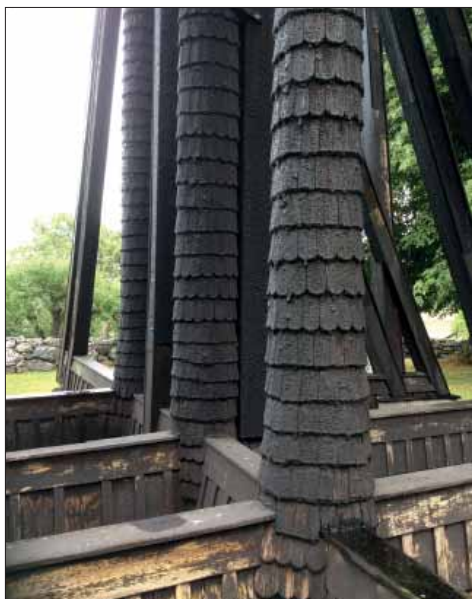
Bärbo klockstapel. Omväxlande rundade och raka spån på hjärtstolparna.

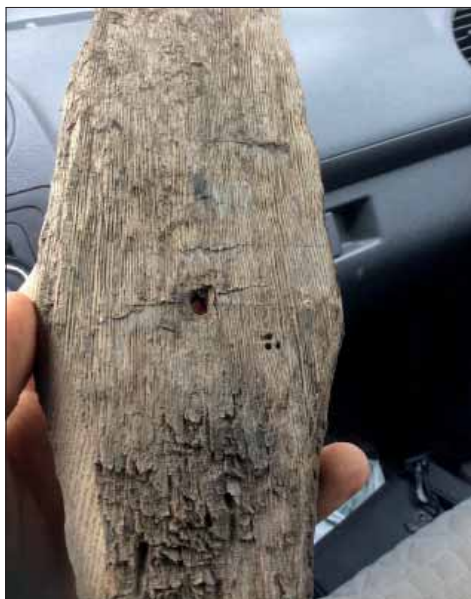
Bärbo klockstapel. Detalj från baksida av spån. Eventuellt finns en rits för att visa var infästningen ska vara eller för att markera näbbens början.

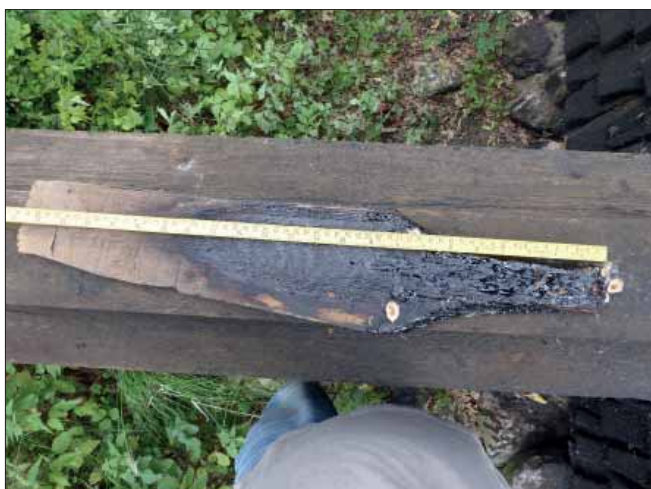
Floda klockstapel. Löst spån som hittades vid klockstapeln.

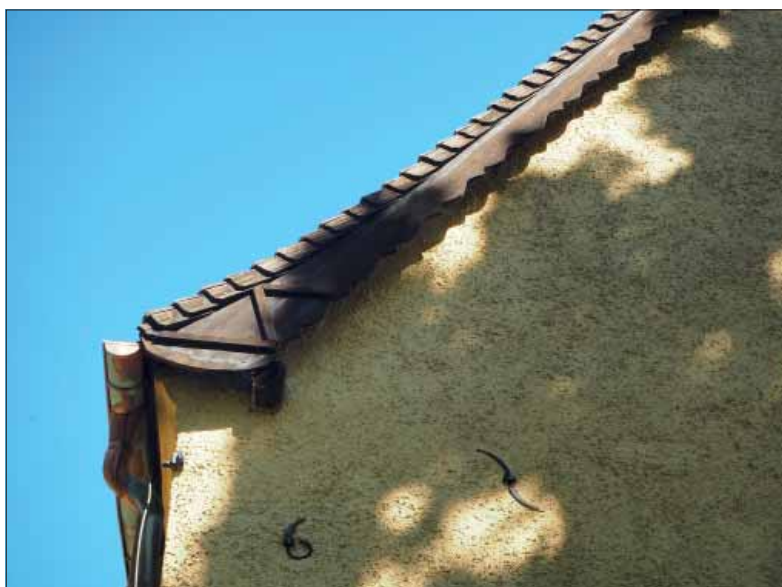
Fors kyrka. Vindskivespån på södra korsarmen.

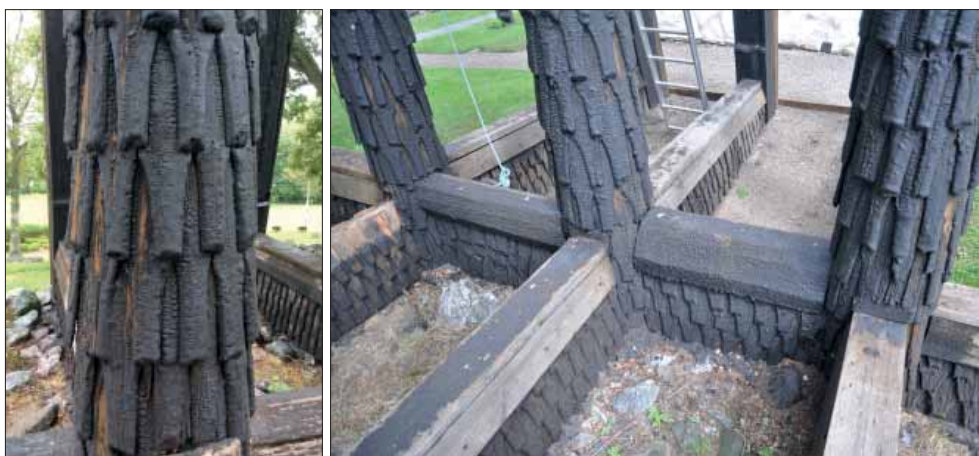
Forssa klockstapel. Näbbformade spån av hög ålder på klockstapelns hjärtstolpar.

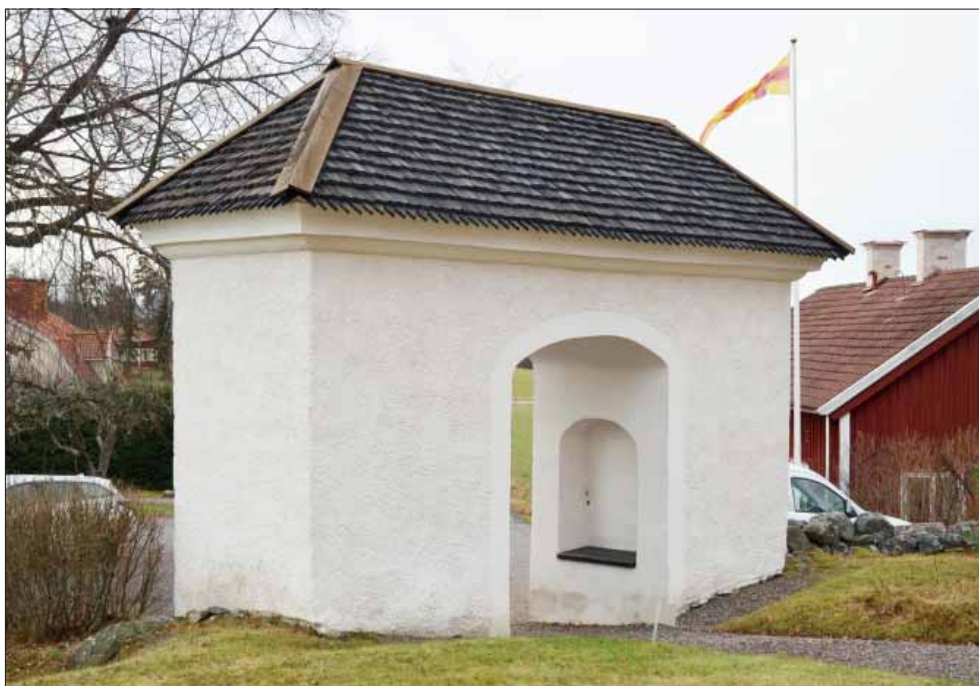
Forssa stiglucka. Spånen är från 2002.

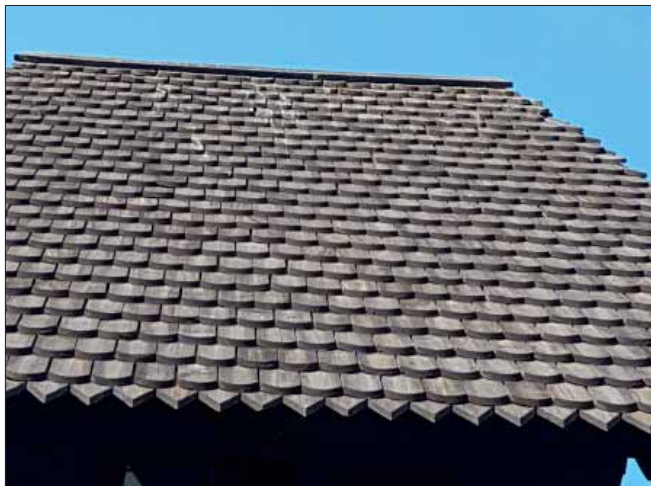
*Franciskuskapellet, klockstapel.
Huvens spån.*

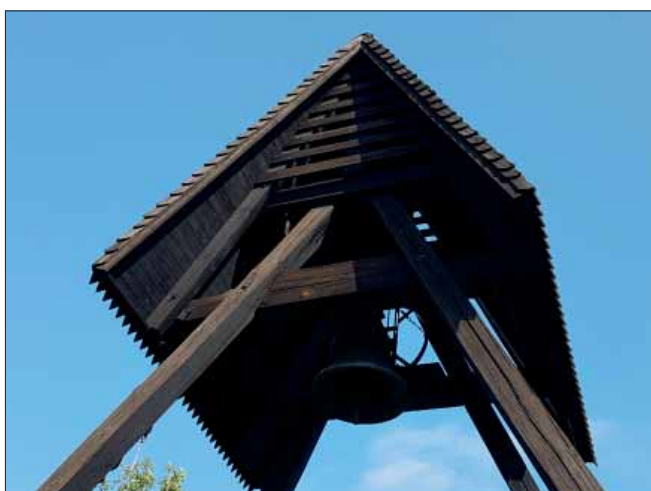
*Franciskuskapellet, klockstapel.
Vindskivespån på huv.*

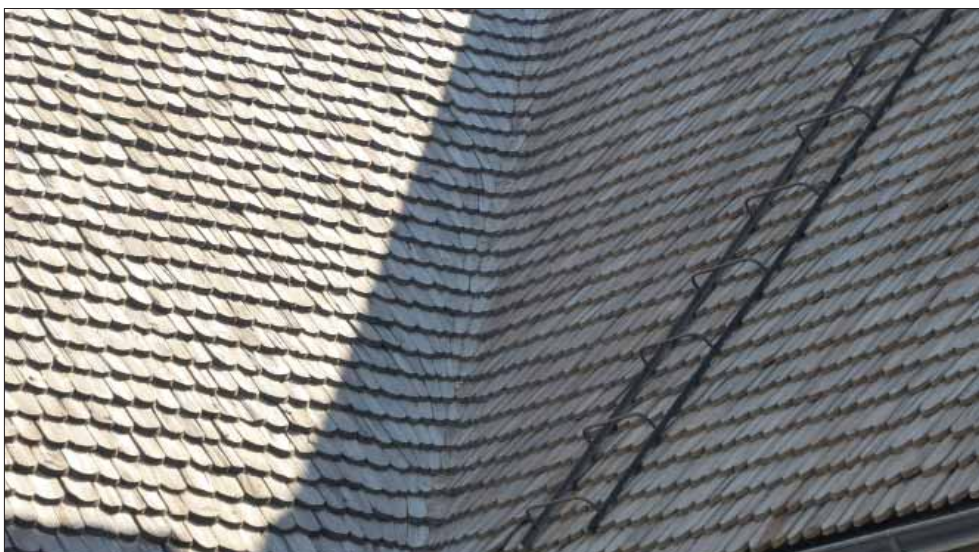
Gillberga kyrka. Spånklädd rännal.

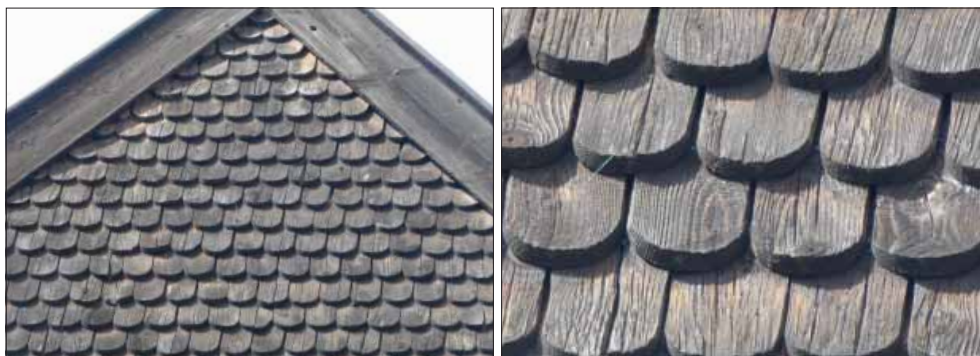
Halla klockstapel. Fasadspån på huv.

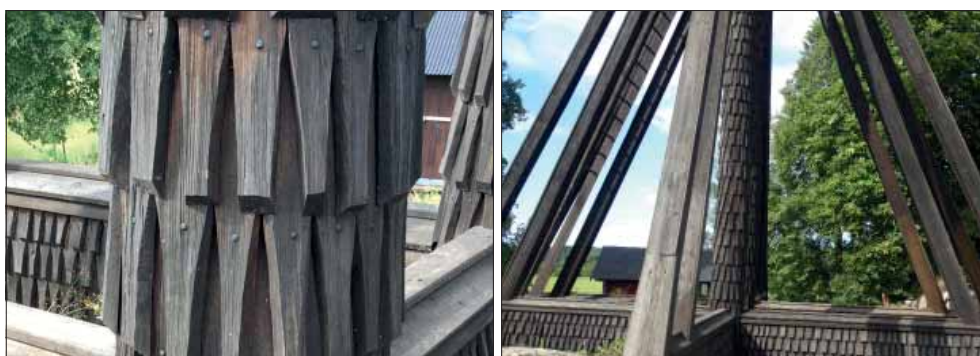
Halla klockstapel. Näbbspån på hjärtstolpar och syll.

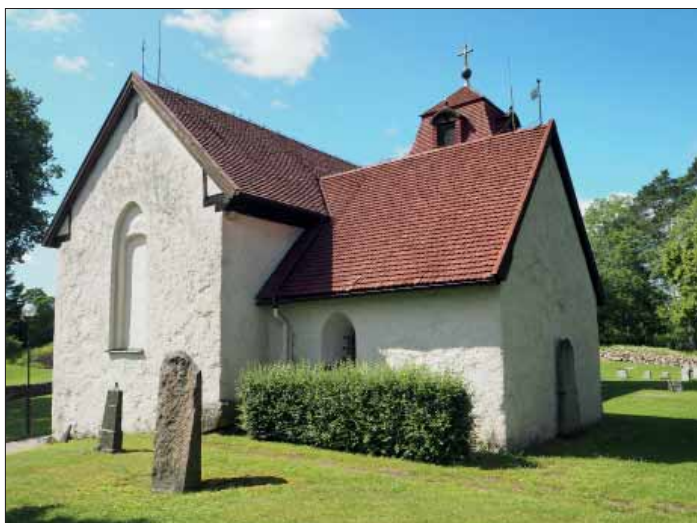
Hammarby kyrka. Kyrkan med sakristia och kor. Foto från nordöst.

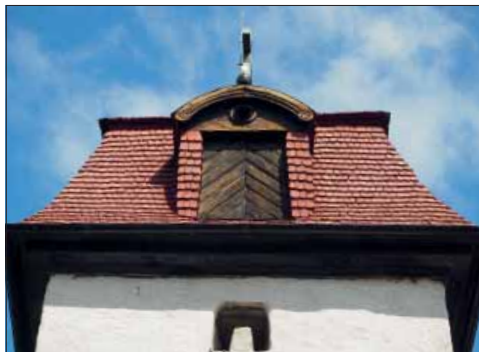
Hammarby kyrka. Tornets spåntäckta huv från söder.

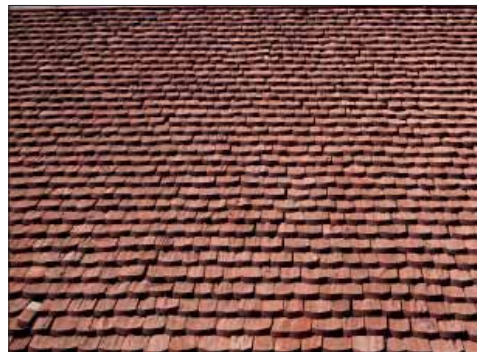
Hammarby kyrka. Sakristians östra takfall.

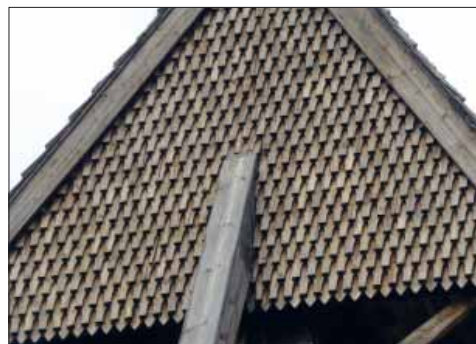
Helgesta klockstapel. Modernare näbbspån på huvens fasader och takfall.

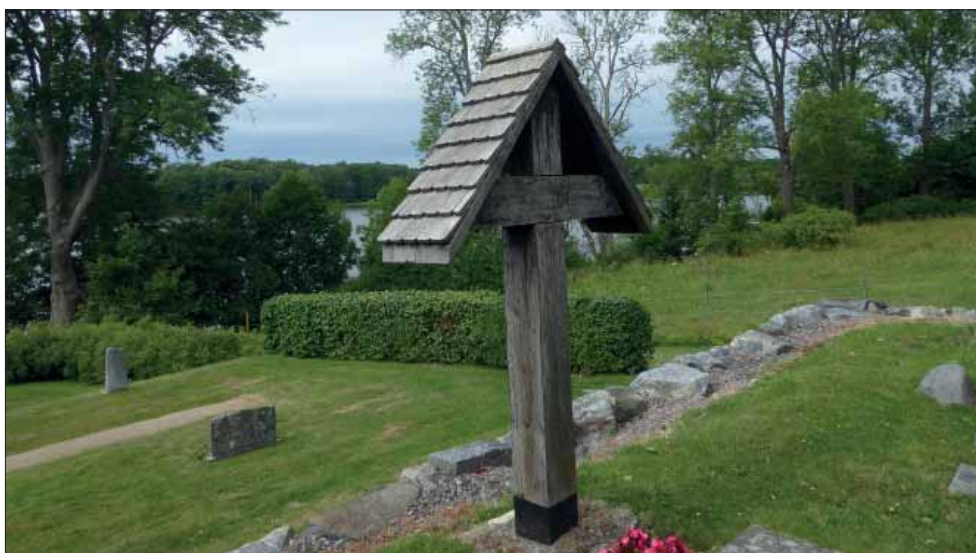
Helgesta kyrka. Spåntäckt träkors på en gravplats på kyrkogården.

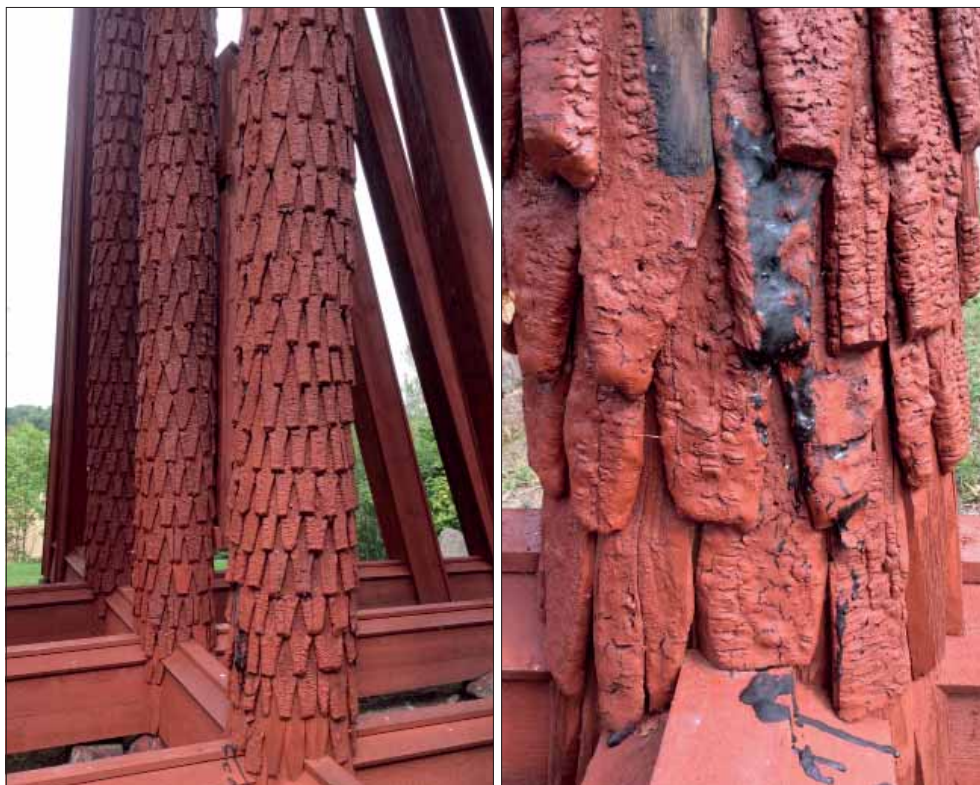
Husby-Oppunda klockstapel. Klockstapelns spänklädda hjärtstolpar.

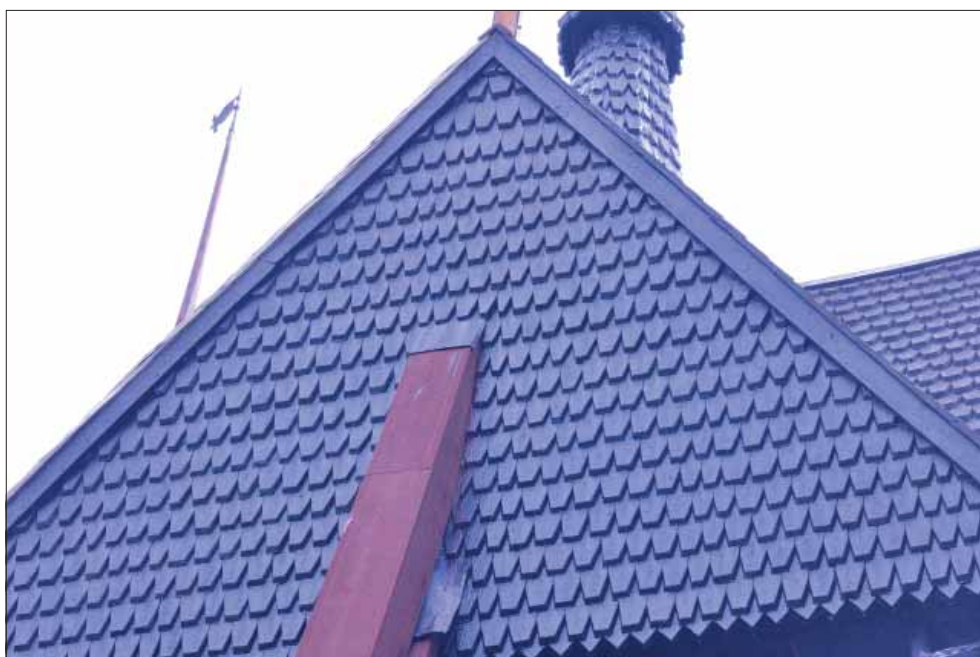
Husby-Oppunda klockstapel. Norra fasaden.

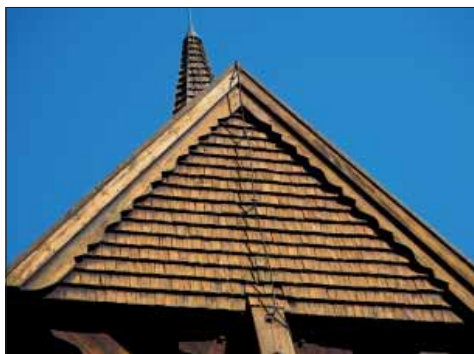
Hällby klockstapel. Spån på huvens södra fasad.

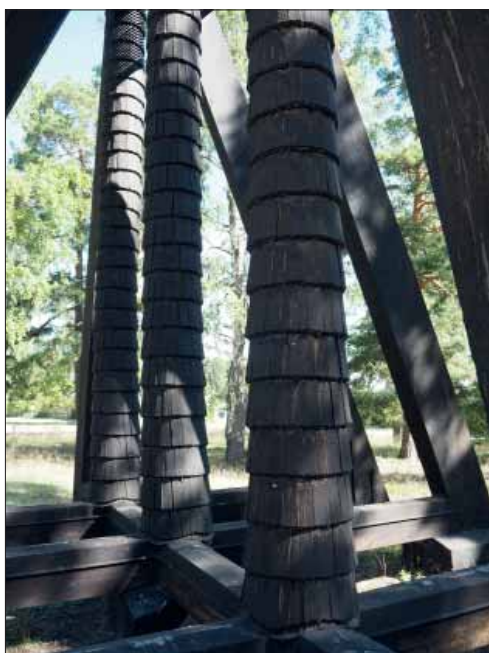
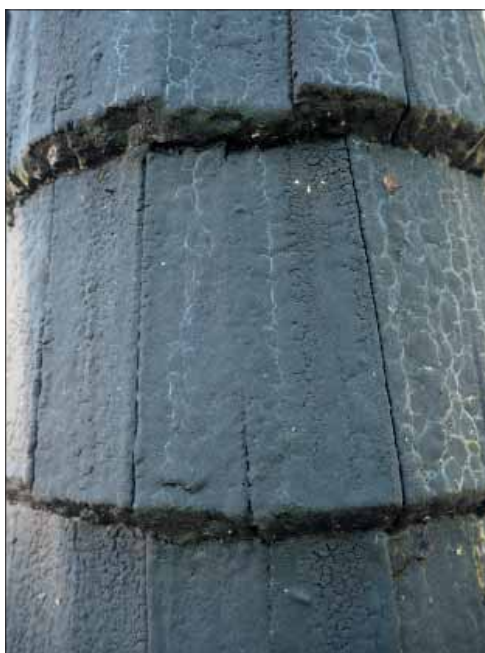
Hällby klockstapel. Trots att spånen på hjärtstolparna är från 1930-talet har ett tjockt tjärlager byggts upp.

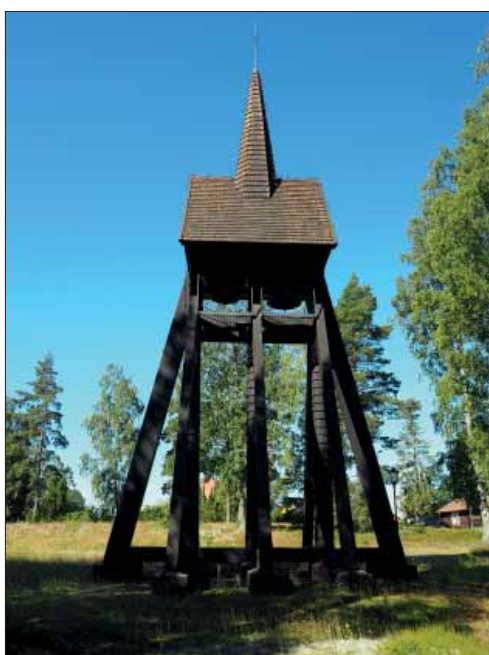
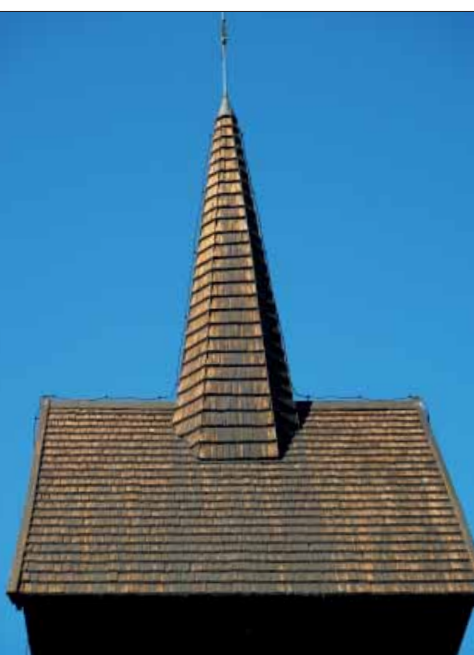
Hällby klockstapel. Foto från öster (t.v.). Huvens östra takfall och spira (t.h.).

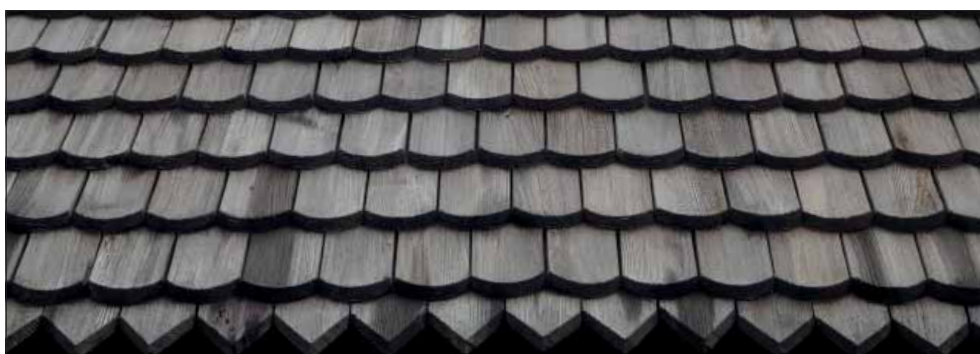
Häradstuglucker. Östra stugluckerens södra takfall.

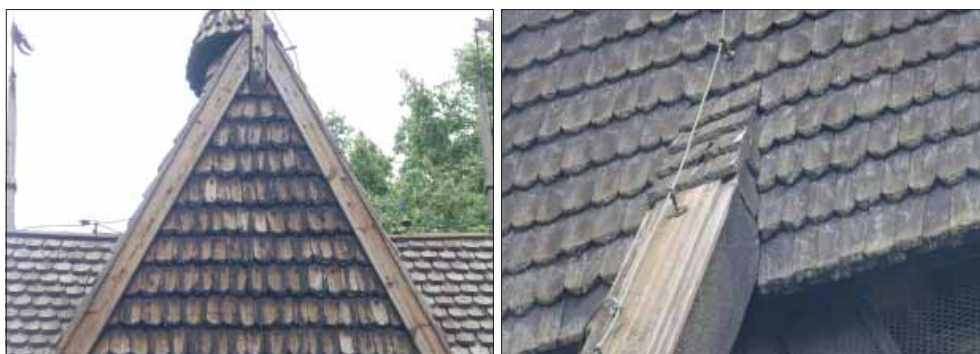
Lilla Malma klockstapel. Fasadspån på klockstapelns huv.

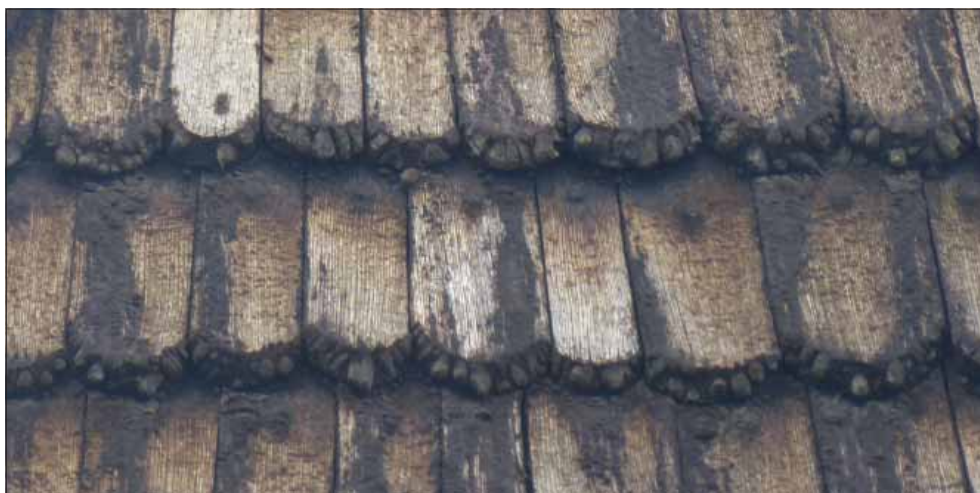
Lilla Malma klockstapel. Fasadspån på klockstapelns huv. Notera de synliga infästningarna och tjärklumparna på spånens bas.

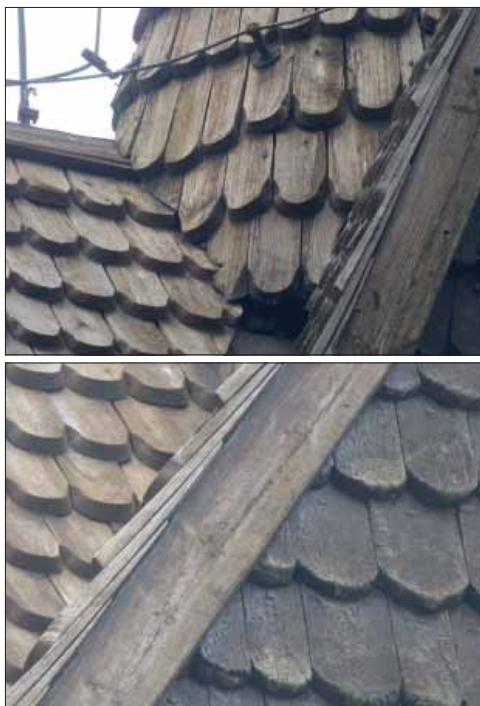
Lilla Malma klockstapel. Klockstapelns tak och spira. Detaljer som visar äldre spån på klockstapelns gavel och yngre takspån. Notera den synliga infästningen och lagret med tjära på fasadspånen.
