STAVSPÅN I STRÄNGNÄS STIFT

Inventering av spåntäckta tak och fasader

STAVSPÅN I STRÄNGNÄS STIFT
Inventering av spåntäckta tak och fasader

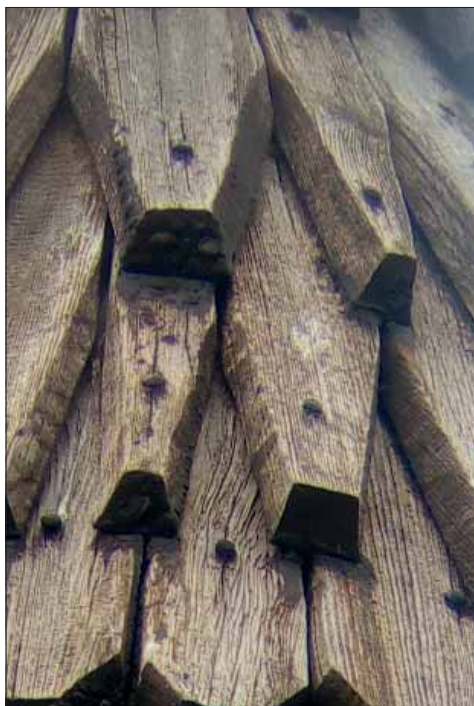
Lilla Malma klockstapel. Detalj av moderna spån på klockstapelns spira.

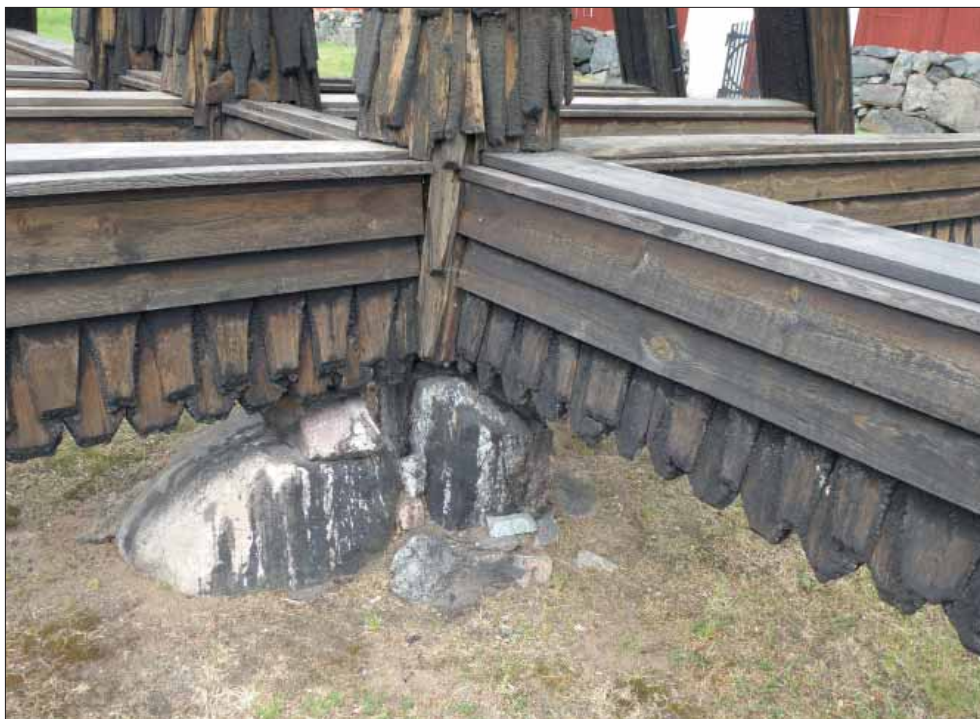
Lilla Malma klockstapel. Näbbformade spån på klockstapelns syll.

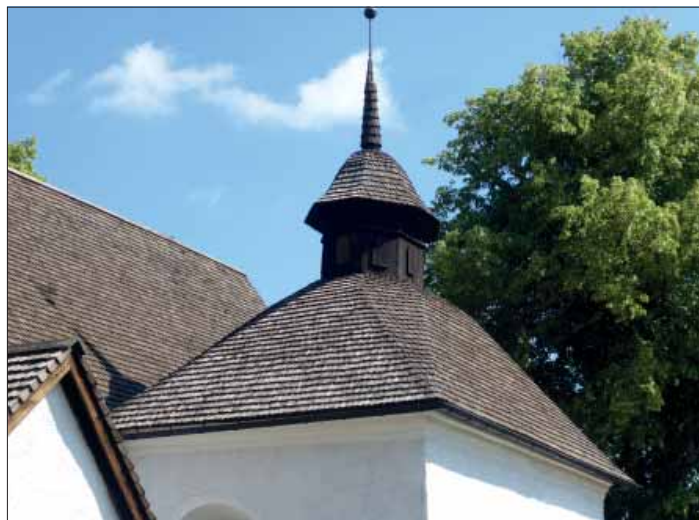
*Lista kyrka. Gravkorets
spåntäckta tak från sydväst.*

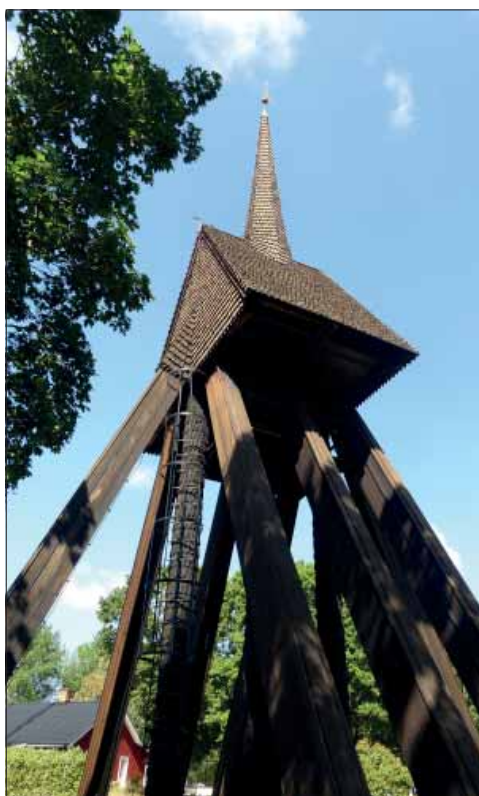
Lista klockstapel. Klockstapeln med spåntäckt huv och hjärtstolpar.

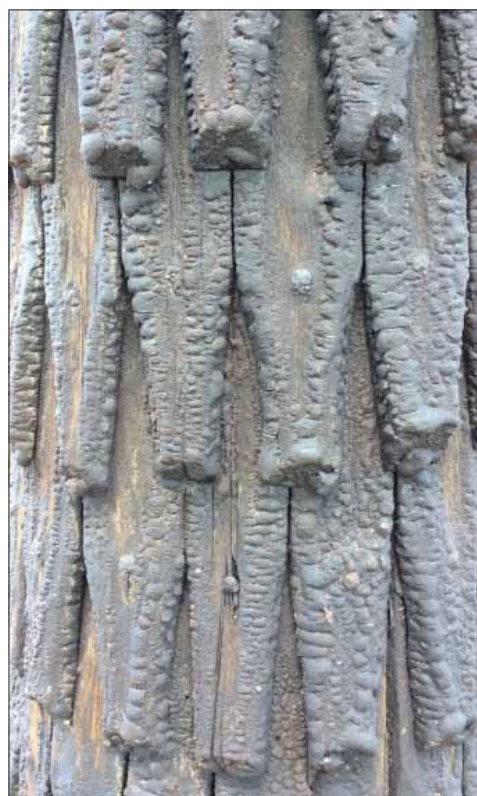
Lista klockstapel. Näbbspån med synlig infästning på en av klockstapelns hjärtstolpar.

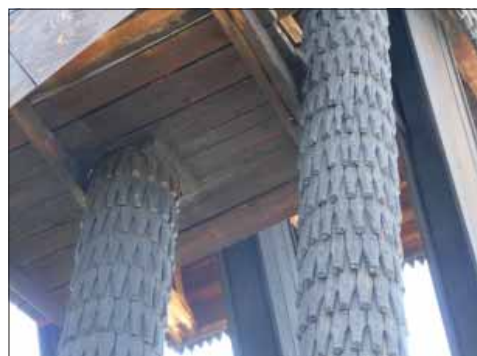
Lista klockstapel. Äldre näbbspån på klockstapelns hjärtstolpar.

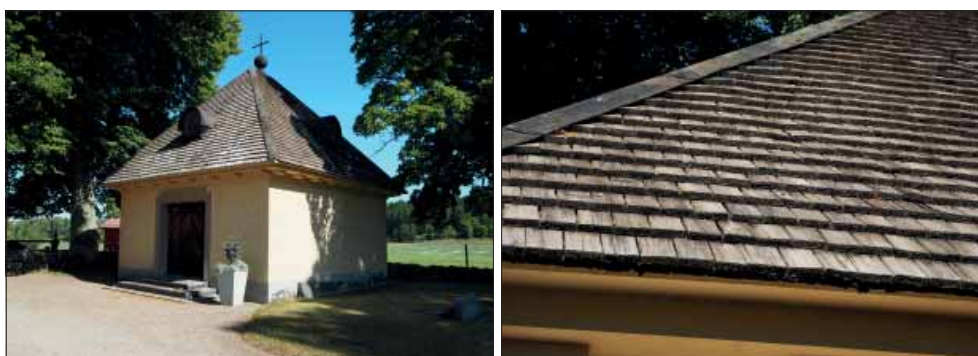
Ludgo kyrka. Gravkapellet från sydöst (t.v.). Spån på gravkapellets östra takfall (t.h.).

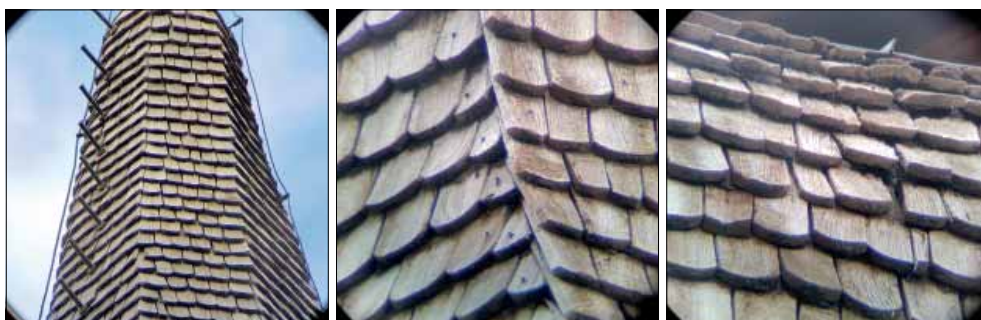
Marielfreds kyrka. Tornets spån i sydöst.

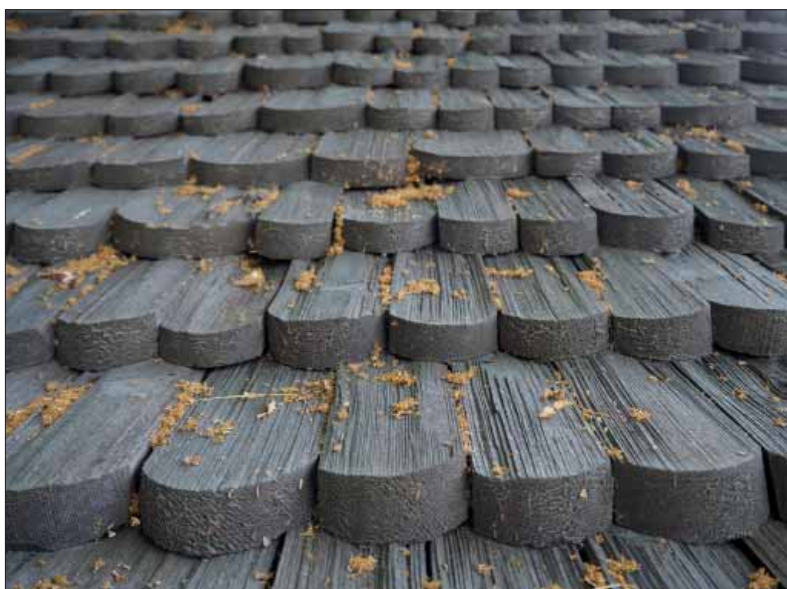
*Runtuna stigluckor.
Kluvna spån på
västra stigluckans
norra takfall.
Spånen lades 2013.*

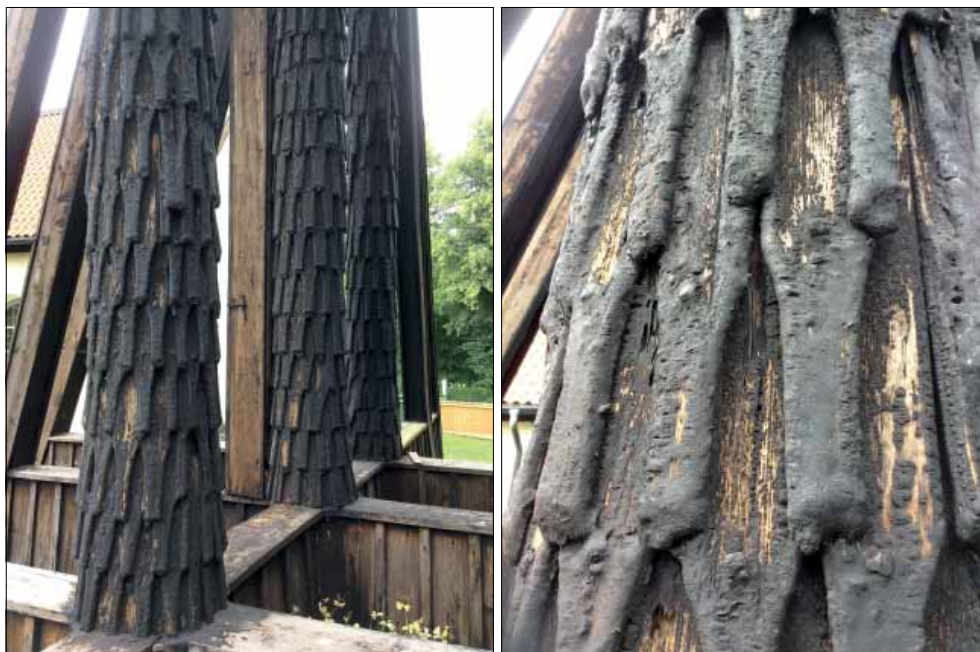
Råby-Rönö klockstapel. Klockstapelns hjärtstolpar är täckta med näbbformade spån.

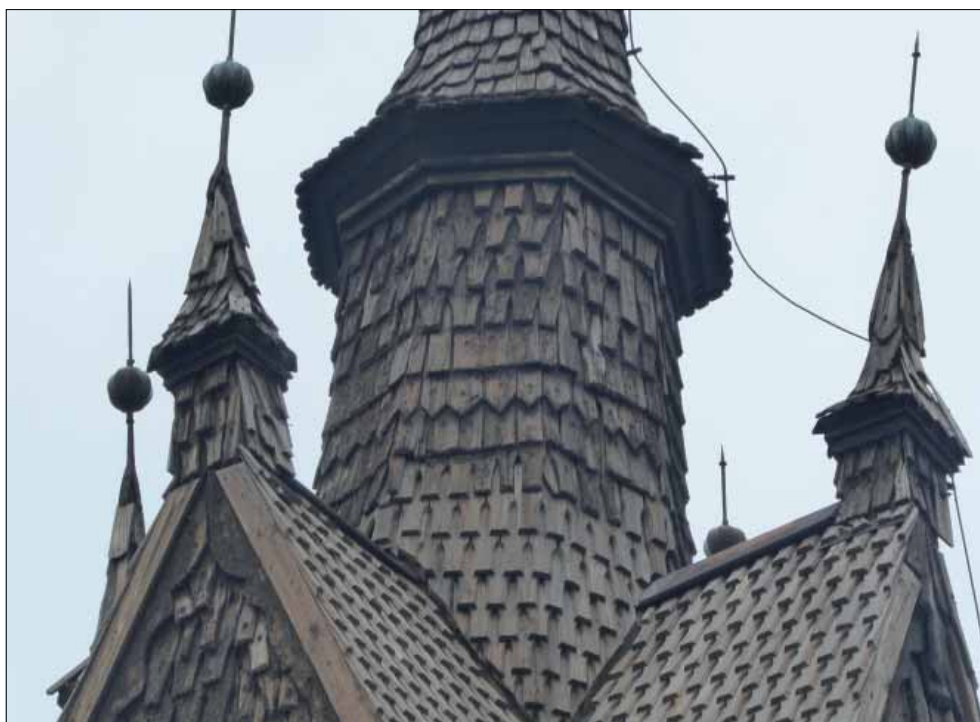
Sköldinge klockstapel. Del av klockstapeln. Samtliga ytor är spåntäckta, men med olika typer av spån från olika tider.

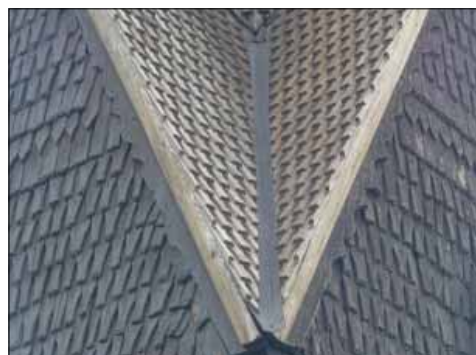
Sköldinge klockstapel. Kontraster mellan huvens fasader med äldre spån och takfallens nyare spån.

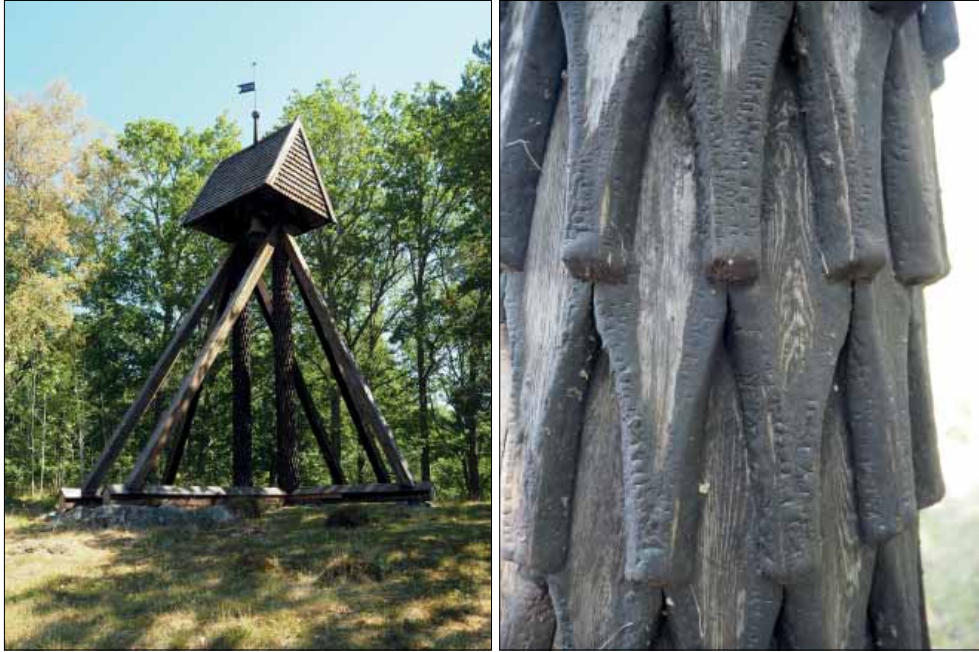
Spelviks klockstapel. Näbbformade spån på en av klockstapelns hjärtstolpar.

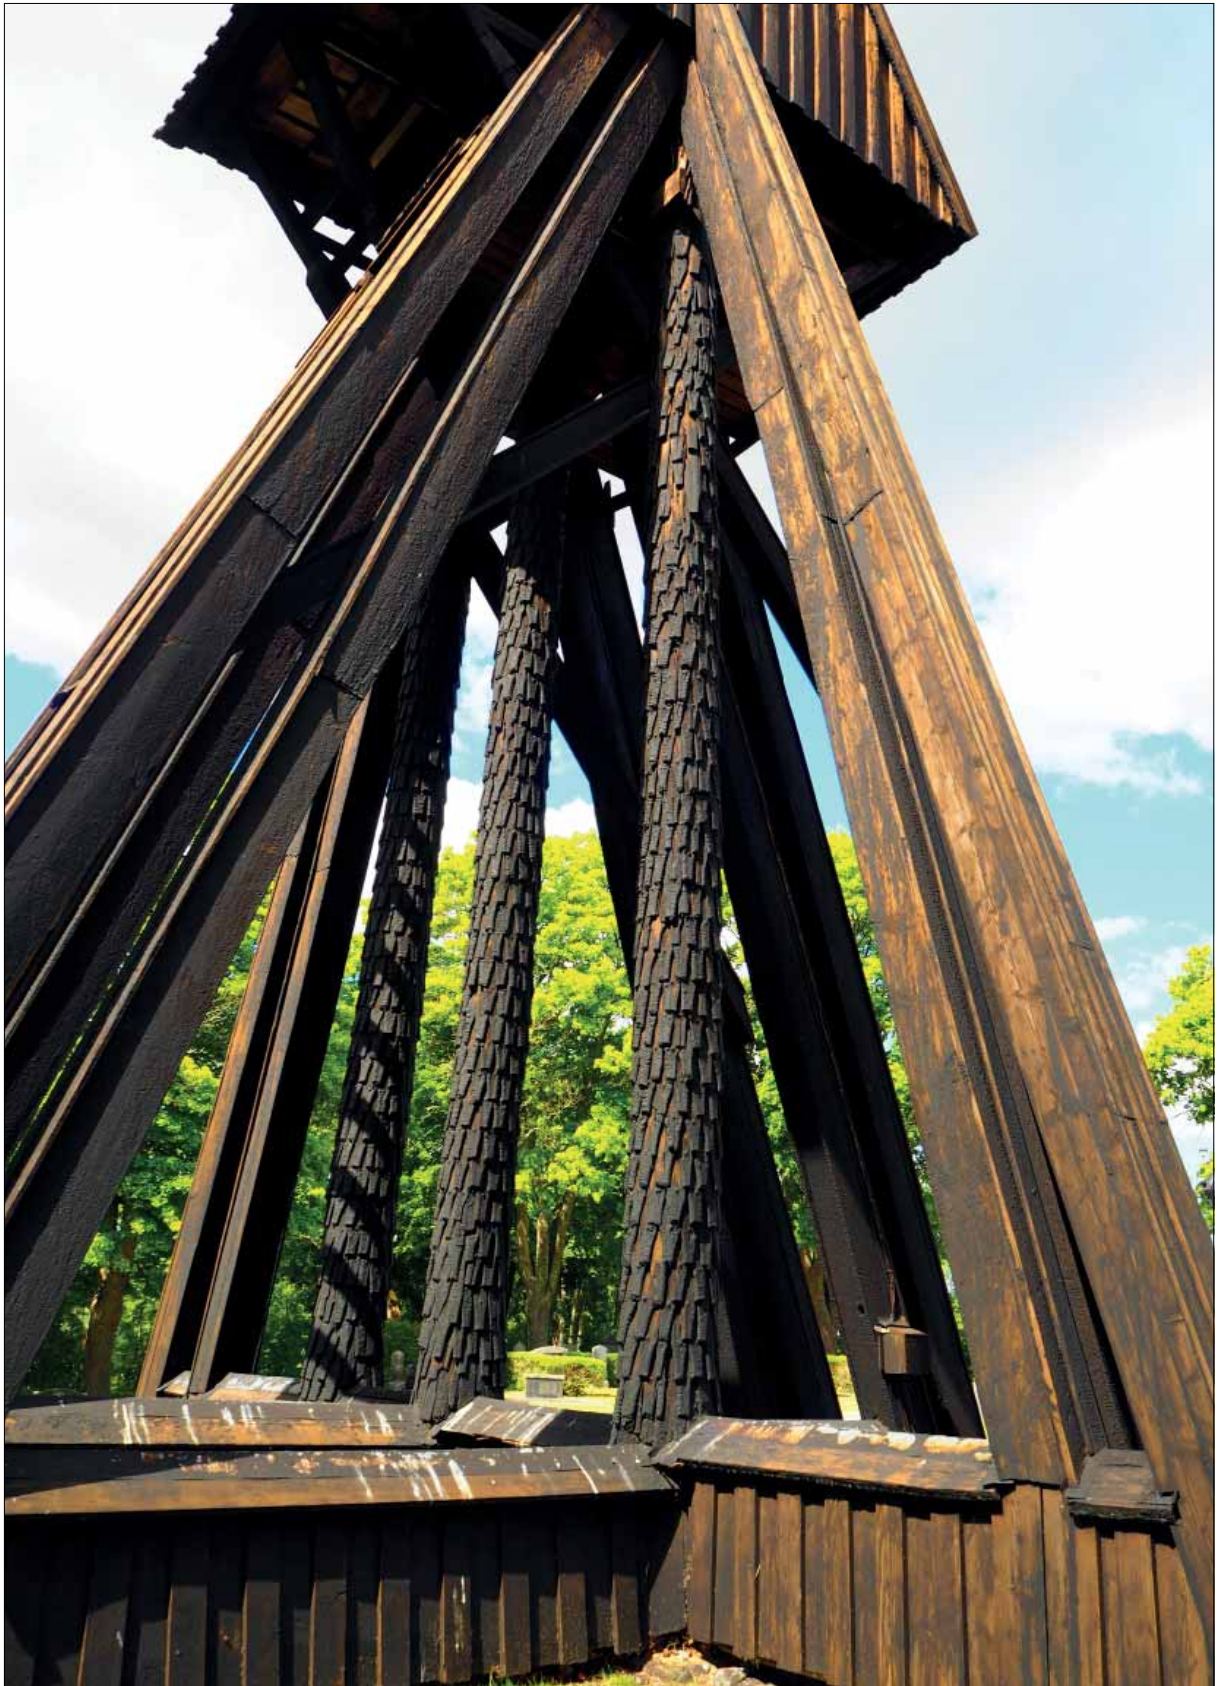
Sättersta klockstapel. Klockstapelns spånklädda hjärtstolpar.

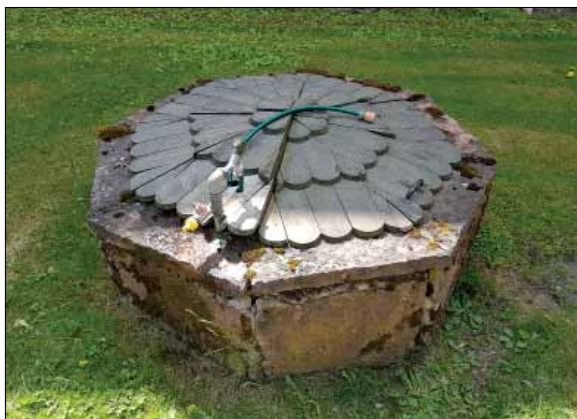
Toresunds kyrka. Brunn med spåntäckt tak på kyrkogården.

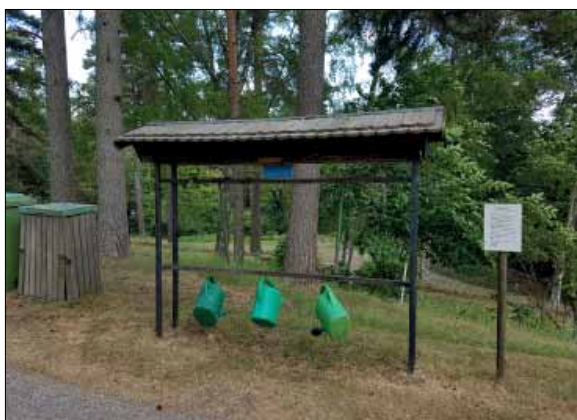
Toresunds kyrka. Servicestationerna på kyrkogården täcks med spåntäckta tak.

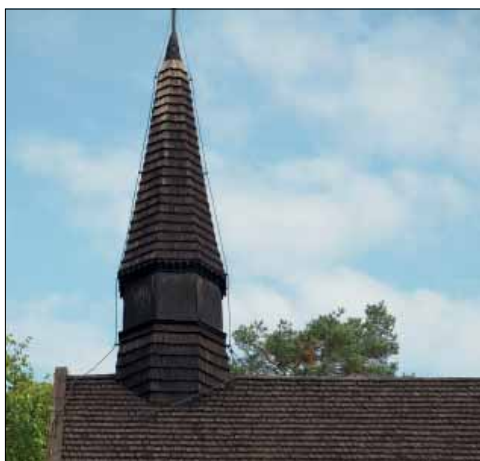
Tunabergs kyrka. Den spänklädda större takryttaren på kyrkans långhus.

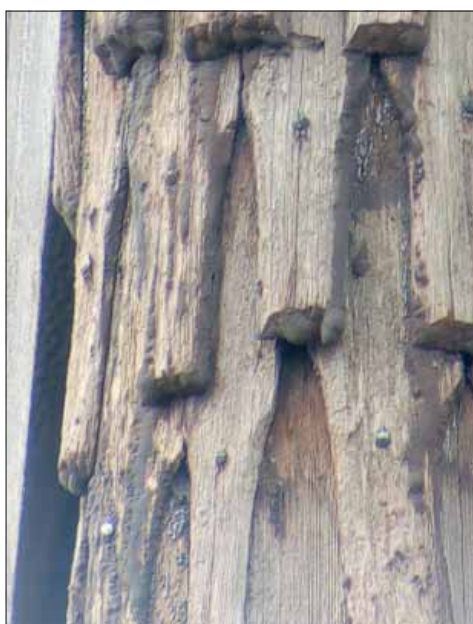
Vadsbro klockstapel. Näbbformade spån på hjärtstolpe.

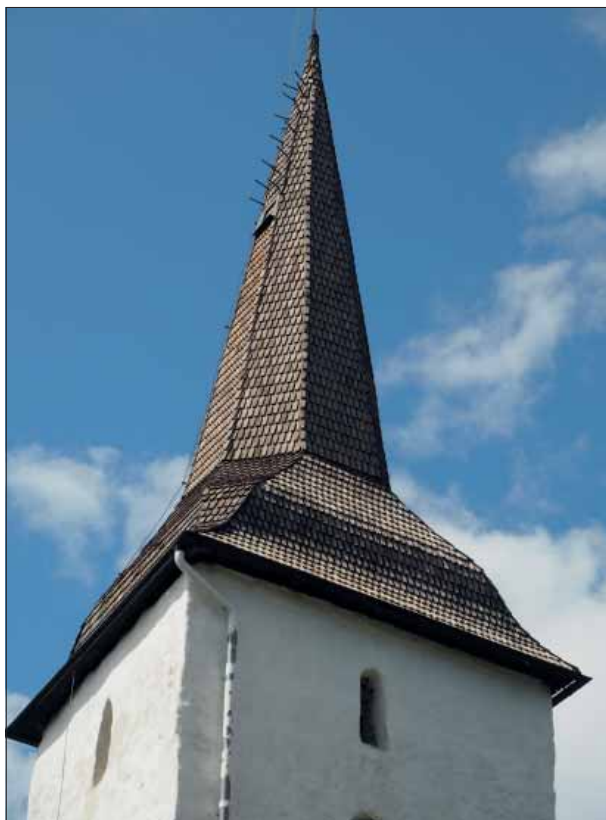
Vallby kyrka. Spåntäckt huv och spira på tornet från sydöst.

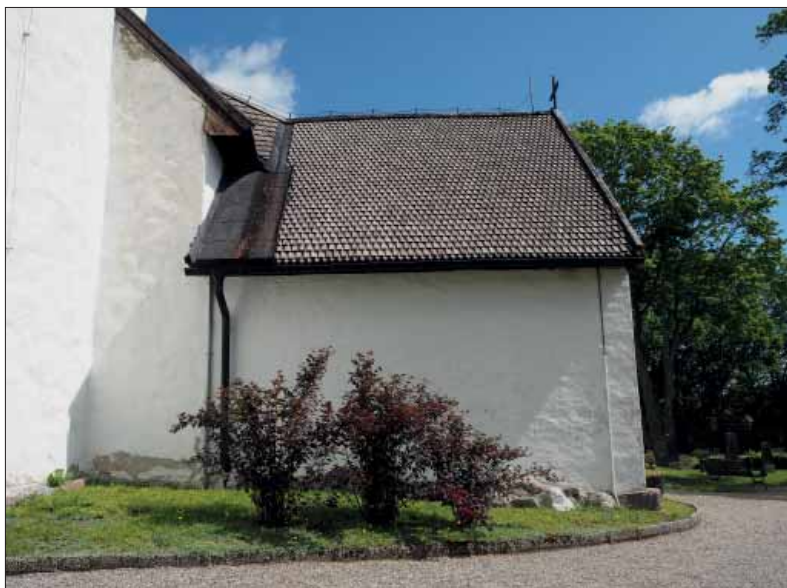
*Vallby kyrka.
Vapenhusets
västra takfall med
näbbformade spån.*

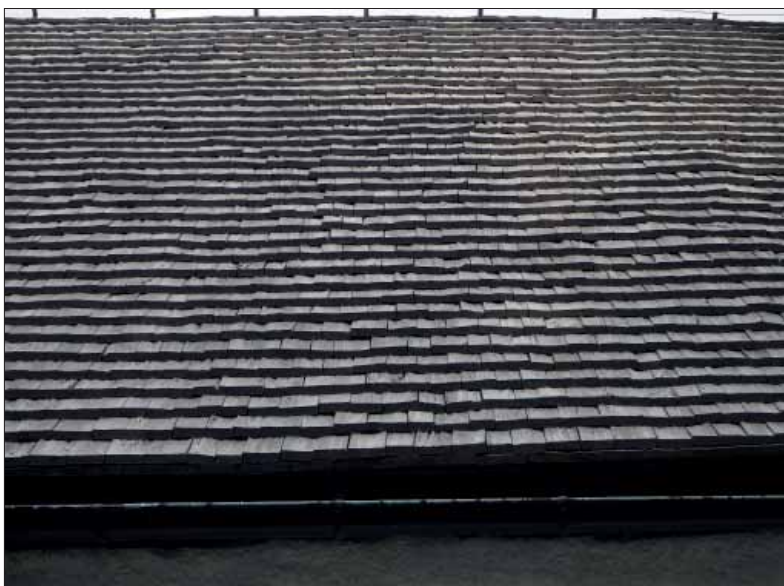
*Vansö kyrka.
Vapenhusets
östra takfall.*

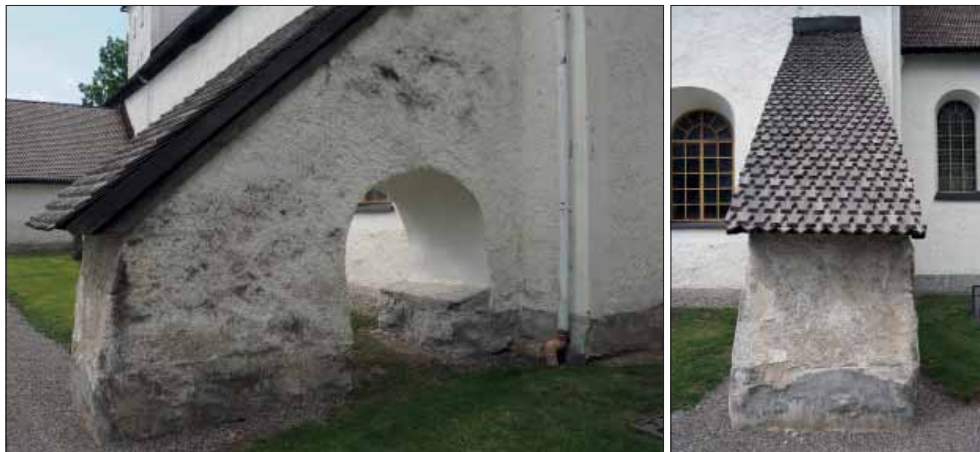
*Vansö kyrka.
Bisättningshusets
västra takfall.*

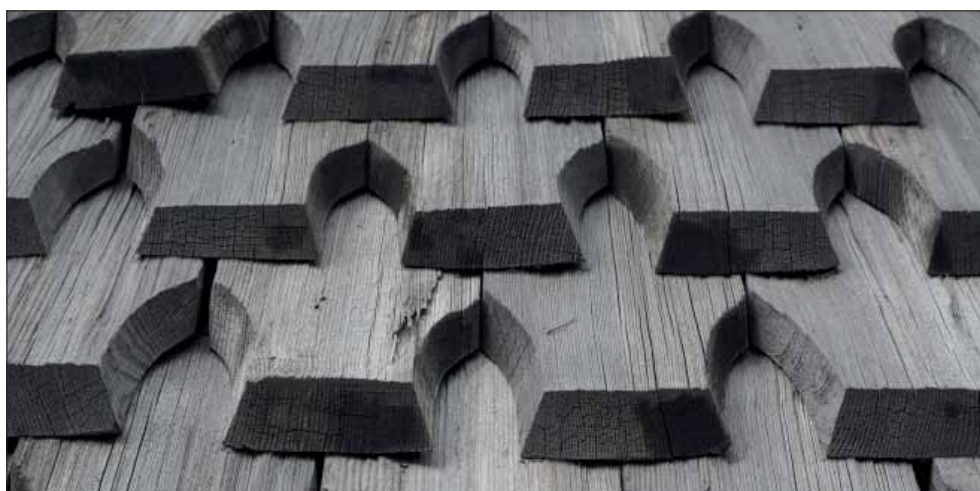
Vansö kyrka. En av de spåntäckta strävpelarna.

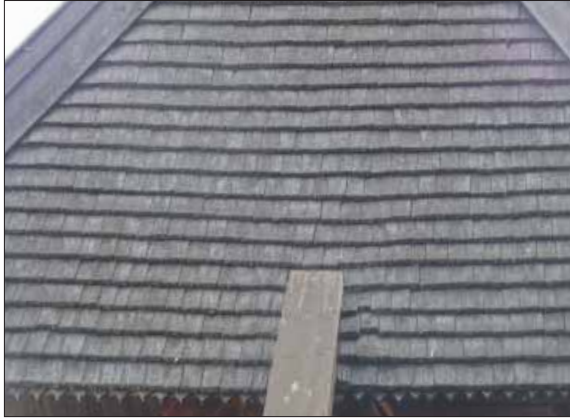
Vrena klockstapel. Klockstapelns fasadspån i norr (t.v.). Detalj av fasadspån (t.h.).

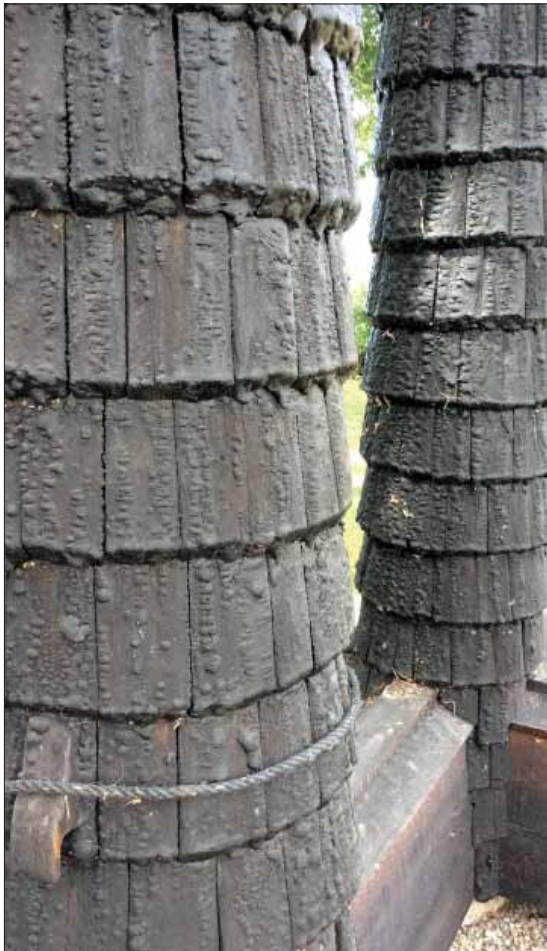
Vrena klockstapel. Hjärtstolparnas spåntäckning.

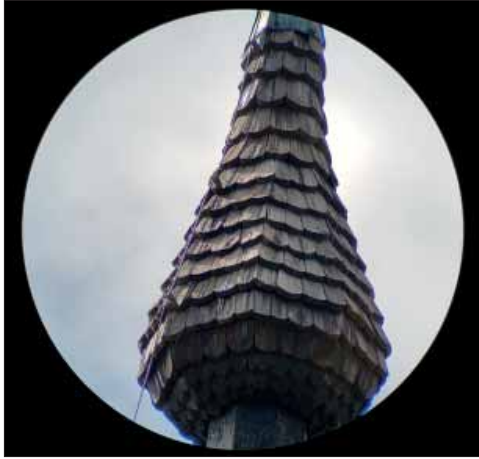
Vårdinge kyrka. Spån på tornets spira.

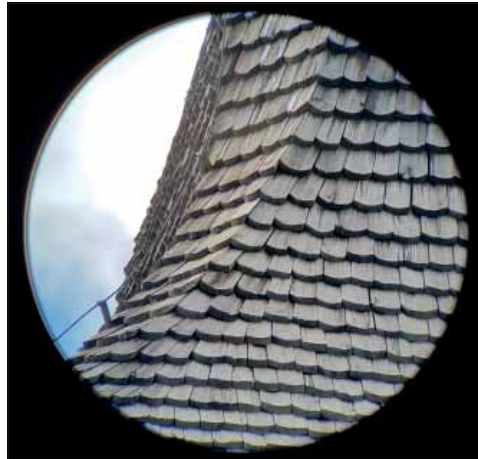
Vårdinge kyrka. Spån på tornets tak. Foto från norr.

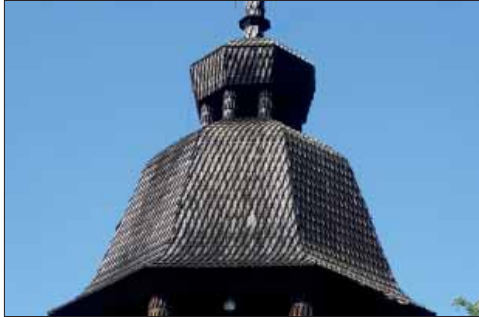
Vid en skadeinventering under 2018 konstaterades det att spånen på de flacka ytorna på huvens var i dåligt skick och i behov av att bytas. Även på det nedre taket över stenfoten fanns partier med dåliga spån. Enstaka undertaksbrädor var i behov av att bytas, framför allt vid huvens takfot. Klockstapeln var i behov av att tjäras. Sydöstra syllens som vilar på stenfoten hade kraftiga rötskador som kan ha uppkommit till följd av brister i spåntäckningen. Stenfotens taktäckning har en äldre reparation precis ovanför den skadade syllens, och därför har skadan avstannat.

Västermo klockstapel. Huvens spån.

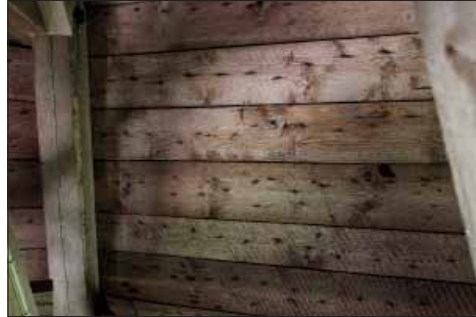
Västermo klockstapel. Spånspik i undertaket.

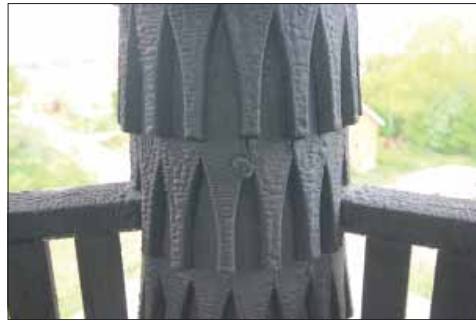
Västermo klockstapel. Näbbformade spån på pelare.

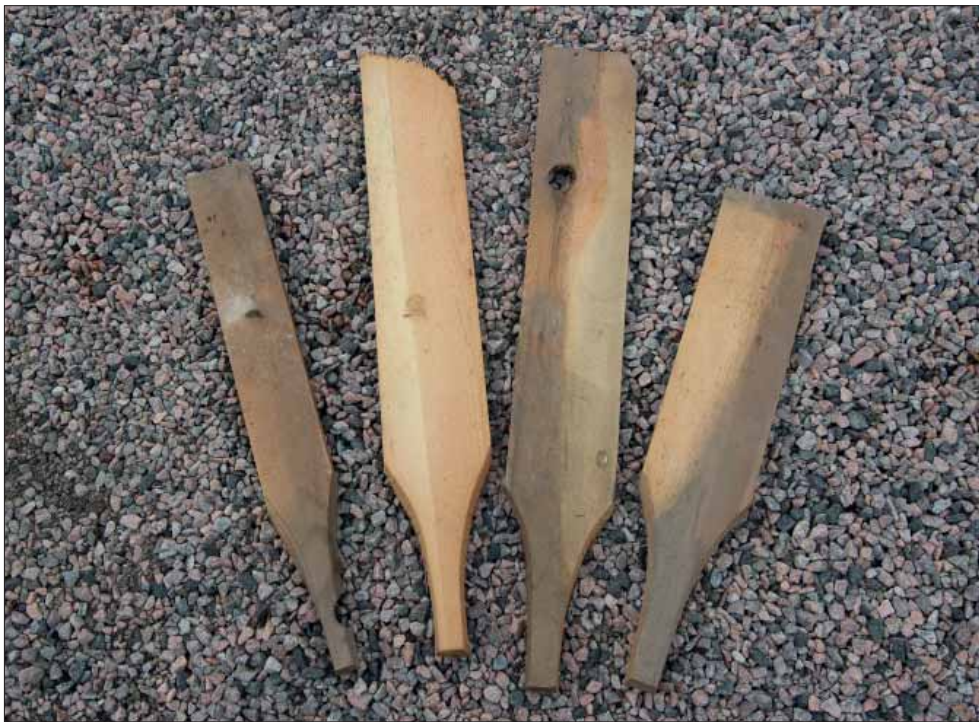
Västermo klockstapel. Onvända spån som har förvarats inne i klockstapeln.

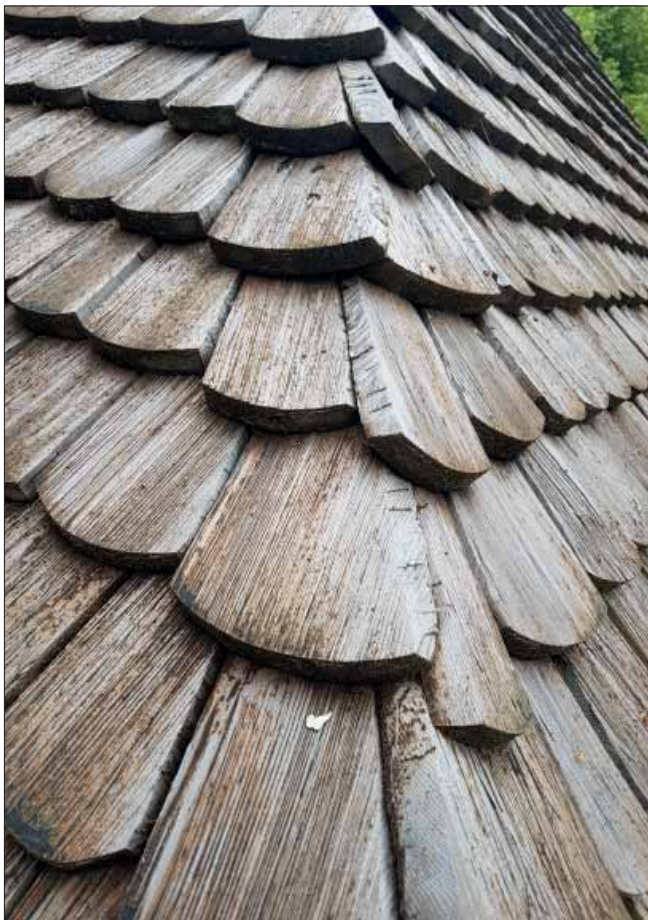
Åkers gravkapell. Späntäckning på gravkapellet, sydvästra hörnet.

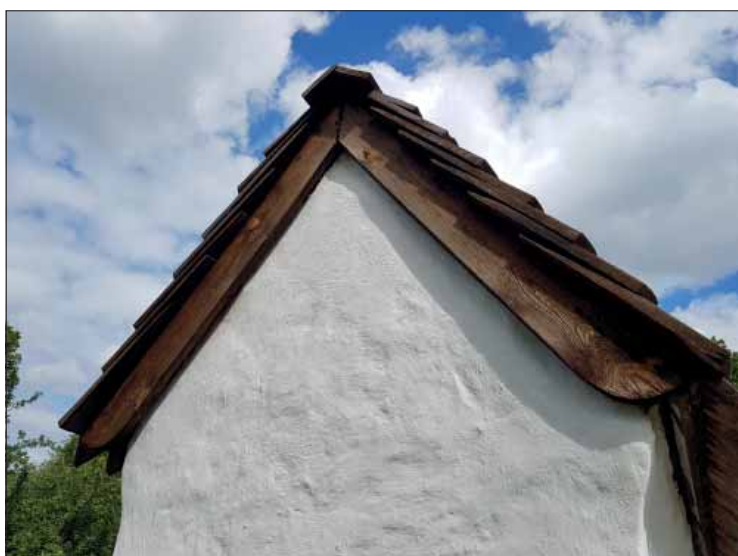
Åkers stigluckor. Spån i trelagstäckning.

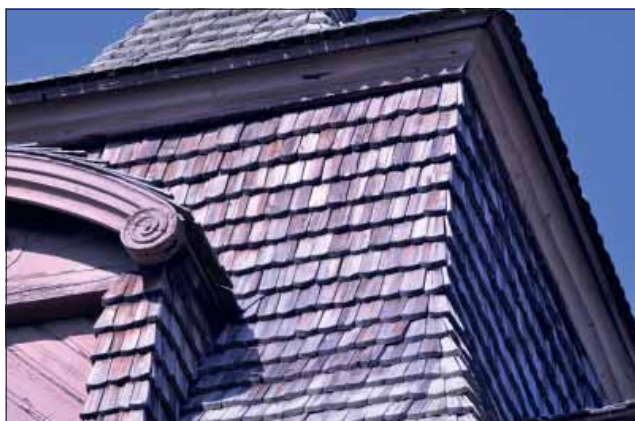
Årdala kyrka. Endast rester av tjära finns på spånytan.

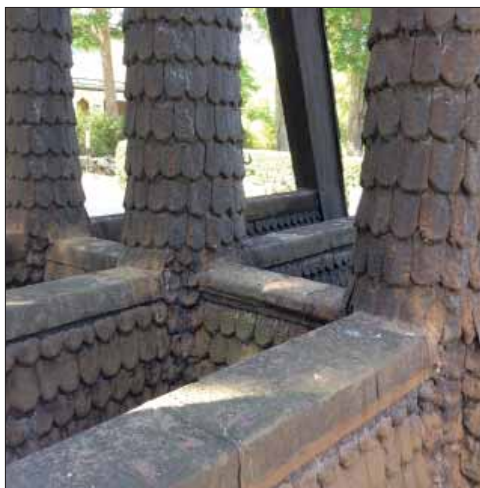
Almby klockstapel. Stora partier med spån av hög ålder täcker syllan.

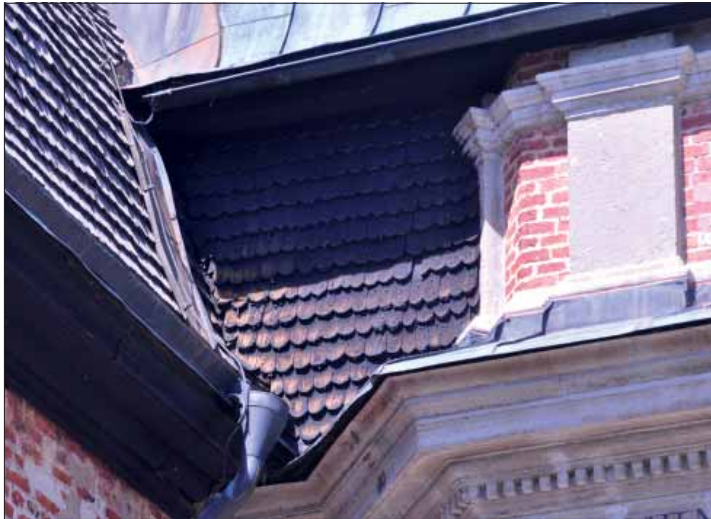
*Askersunds landskyrka.
Detalj av koret från söder.
På koret finns de få bevarade
äldre spånen.*

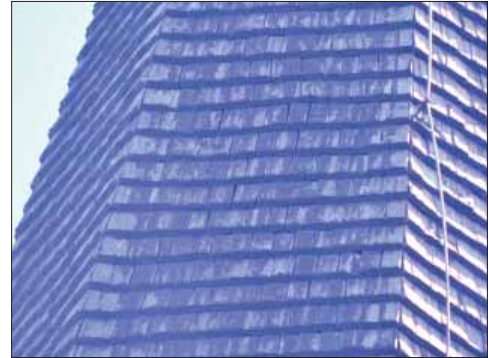
Ekers kyrka. Den övre brantare spåntäckningen har rester av ett tjockare tjärskikt.

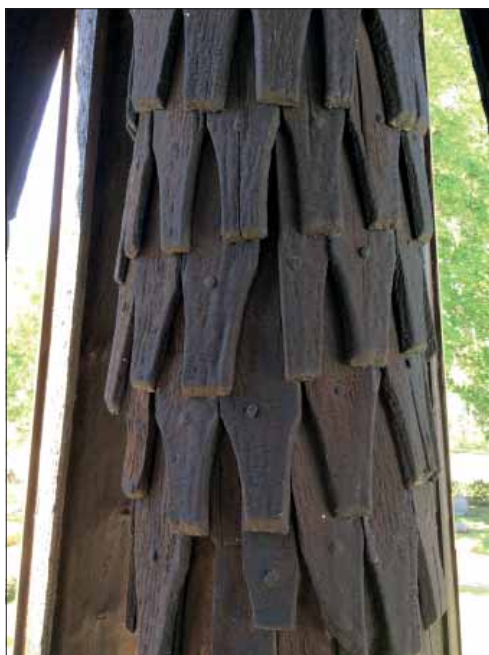
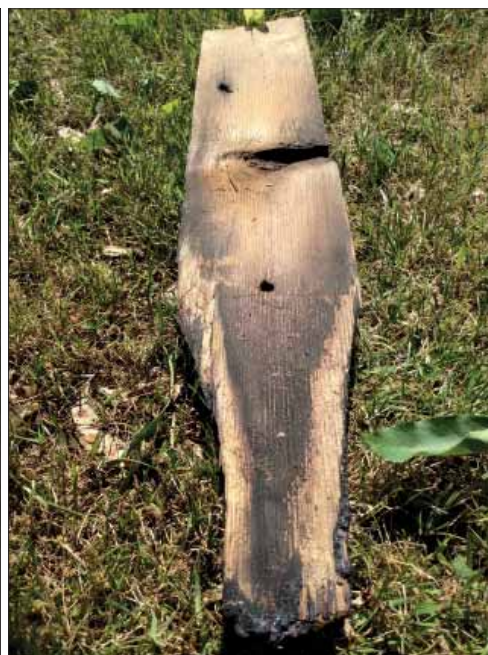
Kräcklinge klockstapel. Hjärtstockarnas spån har synlig infästning och mycket tjocka tjärskikt (t.v.). Ett löst näbbspån med rits på baksidan för näbb, hål för infästning och spar av tjocka tjärager (t.h.).

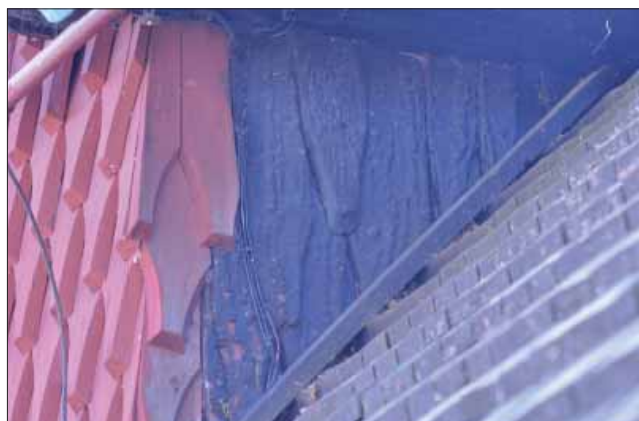
Kvistbro kyrka. På korets norra fasad finns några få av kyrkans originalspån bevarade, täckta med ett tjockt skikt av svart tjära.

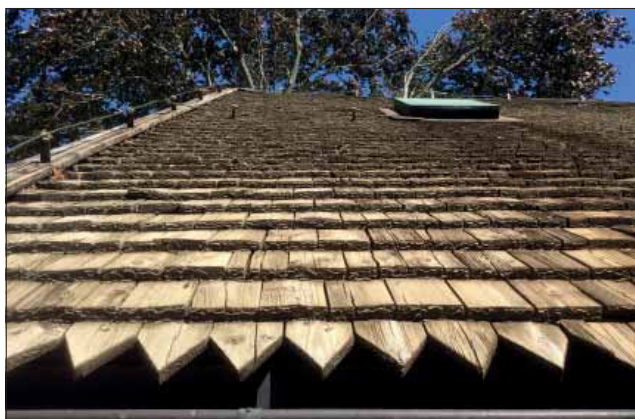
Kvistbro kyrka. Västra takfallet på sakristian har tunnare spån av ett annat träslag än furu, möjligen gran.

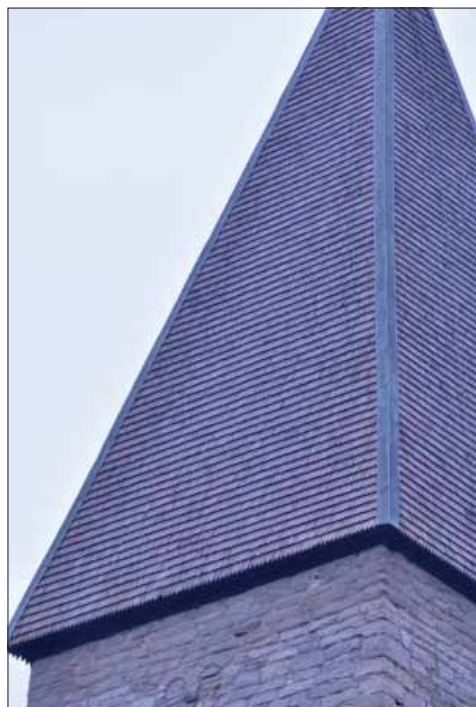
Mosjö kyrka. Torntakets västra takfall. Tillsammans med östra och södra takfallet saknas den mönsterläggning som återfinns på norra sidan. Möjligen rör det sig om en äldre mönsterläggning som gått förlorad.

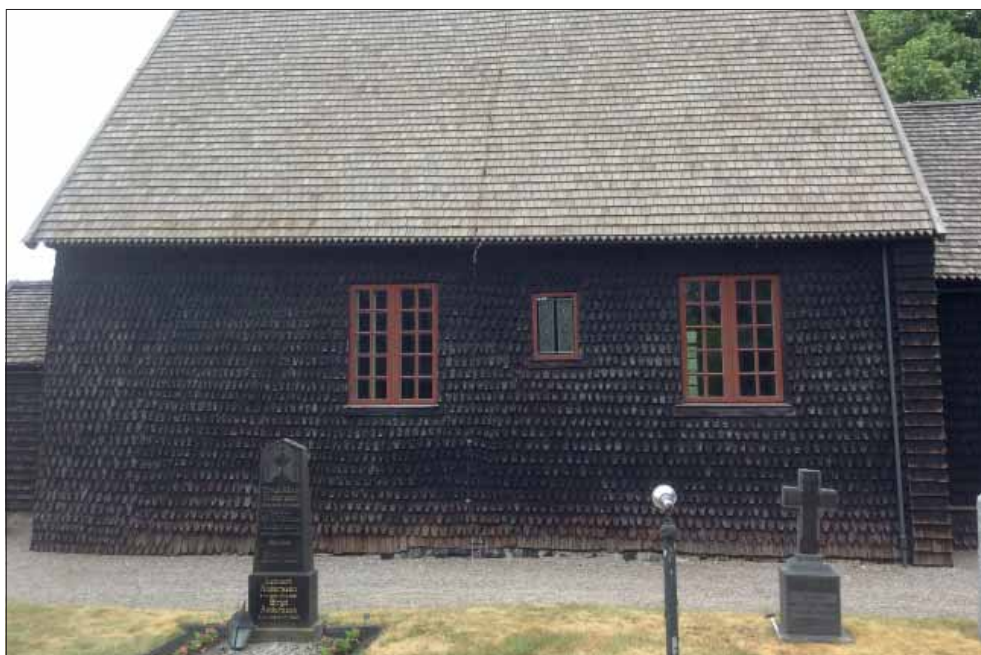
Tångeråsa kyrka. Långhusets södra fasad har en gråaktig yta till följd av att spånen på 1950-talet behandlades med Toptite.

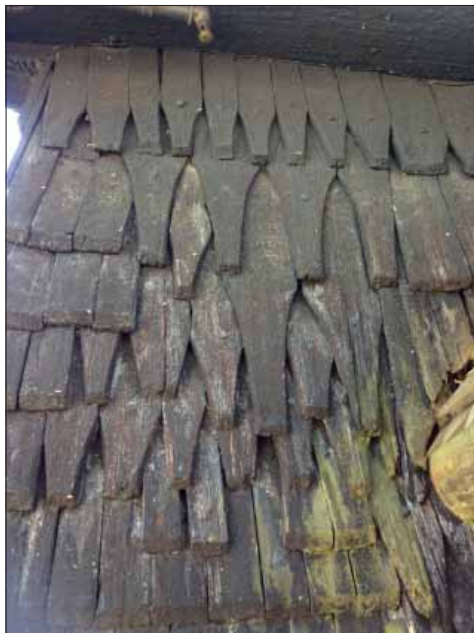
Tångeråsa kyrka. På den övre delen av norra korfasaden finns en yta med mycket ålderdomliga spån som möjligen härrör från medeltiden.

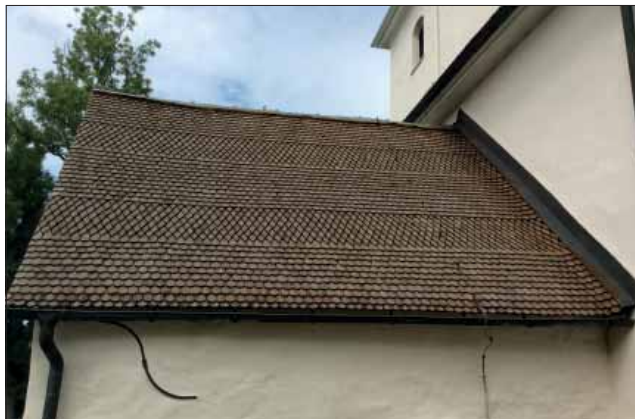
Viby kyrka. Vapenhusets östra takfall. Partier med runda och spetsiga spån varvas och bildar mönsterläggningen som är karaktäristisk för hela kyrkan.

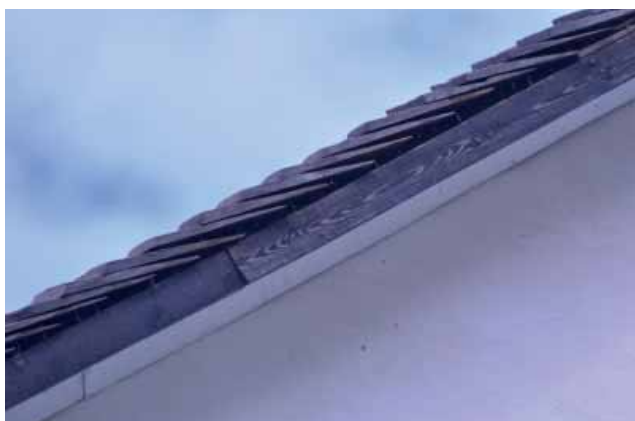
Viby kyrka. Detalj av långhusets spåntäckning som går ända ut i kanten.
