Helgesta kyrka

Exteriör restaurering

Antikvarisk rapport

Helgesta 4:1
Helgesta socken
Flens kommun
Södermanlands län
Södermanland

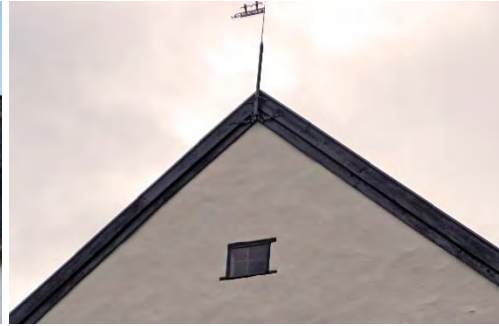
Figur 21. Vindskivor västra gaveln efter åtgärder.

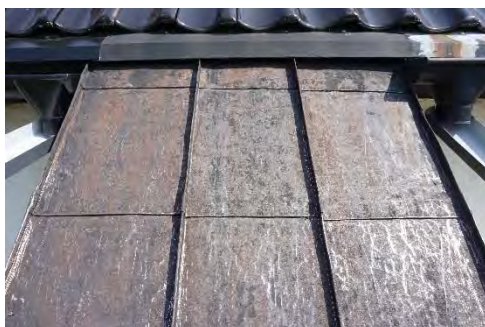
Figur 26. Renskräpad plättäckning på kontrefort.

Plåtavtäckningar på kontreforter och plåtdetaljer på taken skrapades och stålborstades rena från rost. Delar med omfattande skador ersattes, däribland täckplåten över västra portalen och täckplåten på fyra kontreforter. Plåten grundades med två strykningar Isotrol klarlack grund och därefter målades två strykningar med linoljefärg från Engwall och Claesson i kulör 1A-98 (RAÄ), bensvart. Även avvattningen i form av hängrännor och stuprör åtgärdades liksom takryttare. Till avvattningen användes Serrablock Super som grundfärg. Takryttaren över västra gaveln fick även en ny infästning.

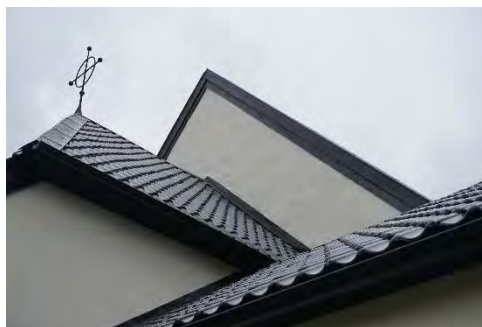
Figur 31. Åtgärdade vindskivor på östra gaveln.

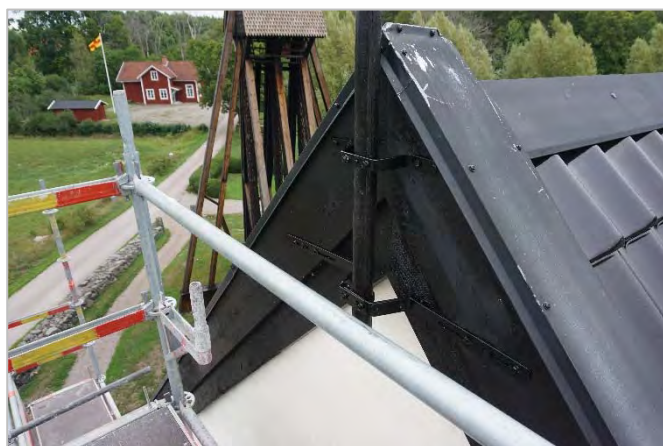
Figur 34. Ny infästning av flöjel på västra gaveln.

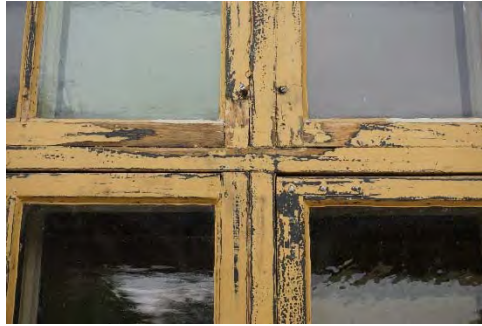
Figur 40. Påbörjad skrapning av fönster.

Figur 41. Påbörjad skrapning av fönster.

Träfönster i långhus, sakristia, källare och på västra gaveln, skrapades och rengjordes till rengöringsgrad 2, vilket innebär att löst sittande färg skrapas bort ned till fast grund. Källarfönstret skrapades däremot helt trärent. Fönstren tvättades och därefter oljades frilagda träytor med Jupexolja. Slutligen målades karmar och båggar med linoljefärg i kulör: RAÅ 2A-94, pigment 94 guldocker brutet med vitt, fabrikat Wiboline Gammeldags Linoljefärg. Gångjärn, skruvar och beslag demonterades vid arbetet och rostskyddsbehandlades med Serablock Super. Fönster i källaren och fönstret i västra gaveln var tänkta att målas mörkt grått respektive svart men det ändrades under arbetet till samma guldockrakulör som övriga fönster.

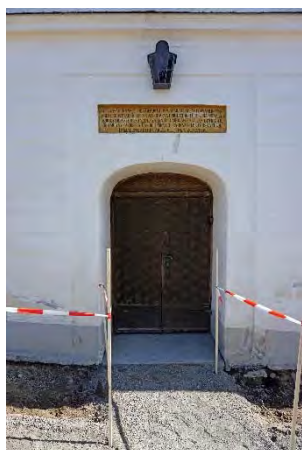
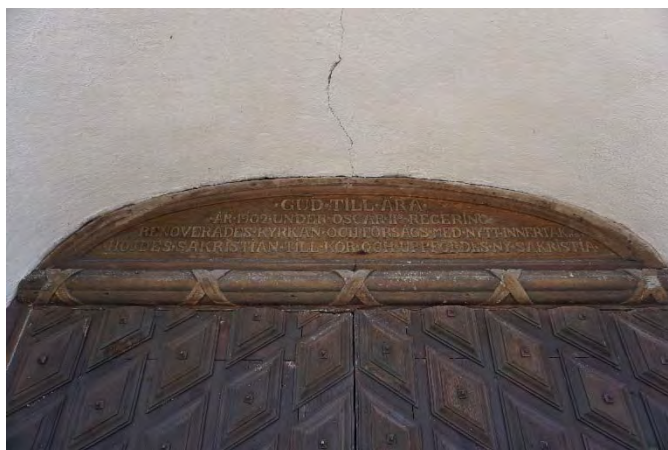
Figur 48. Västporten.

Figur 49. Västporten.

Västporten tvättades och oljades i två omgångar med varm träolja, fabrikat Jupex 45 - Kinesisk träolja. Dörren till södra vapenhuset tvättades varsamt och oljades likt västporten. Smidesbeslagen grundmålades med Isotrol klarlack grund och ströks därefter med linoljefärg i kulör: 1A-98, bensvart, fabrikat Engwall och Claesson. Fodret kring dörren till sakristian revs, dörrbladet slipades och karmen skrapades utvändigt helt ren från färg. Dörrblad och karm oljades och ströks sedan med en strykning Wiboline Gammeldags mellanstrykningsfärg och två strykningar Wiboline Gammeldags Linoljefärg i kulör: 1A-98, bensvart. Dörren till källaren oljades och målades likt dörren till sakristian, efter rengöring av dörrblad och karm till rengöringsgrad 1.

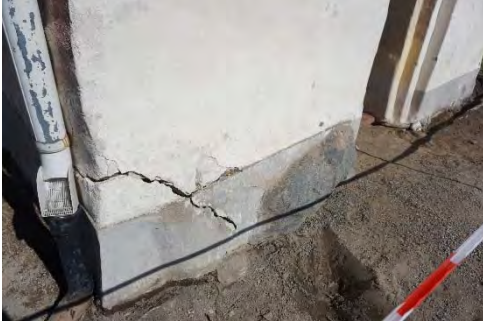
De putsade fasaderna på Helgesta kyrka renoverades senast år 1990 och de var därmed i stort behov av restaurering inför arbetet 2018. Fasaderna uppvisade fuktrelaterade problem i mindre omfattning, främst fuktuppsugning i sockelpartier, men även på sprickor i murverk och ytor med nedfallen puts och bomputs. En rörelsespricka fanns vid vapenhusets sydvästra hörn.

Figur 52. Sättningskada i södra vapenbusets sydvästra hörn.

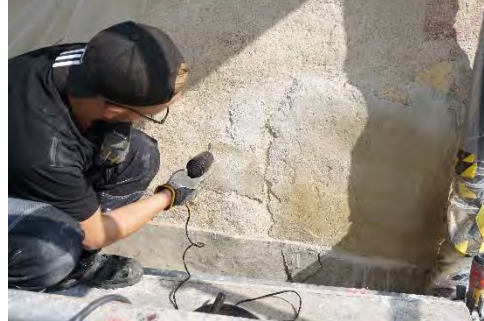
Figur 53. Putslagning vid sättningskada.

Putsytorna rengjordes med hetvattentvätt, kompletterad med manuell bearbetning med rotborste. Därefter knackades bomputsen ned och sprickor högs upp till 40–50 millimeters bredd. Skador i murverket lagades upp med murtegel. Skadade fogar omfogades och frilagda murverksytor slogs och kvastades med grundningsbruk. Upphuggna sprickor och skador i grovputs stockades ut. Därefter slogs grovputs på med slev.

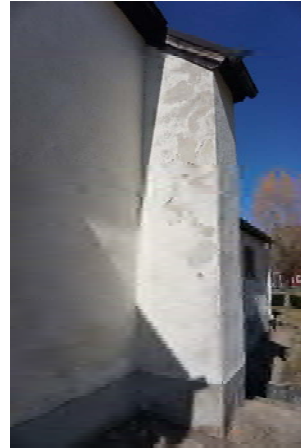
Figur 55. Putsskador kontrefort i korets nordöstra hörn.

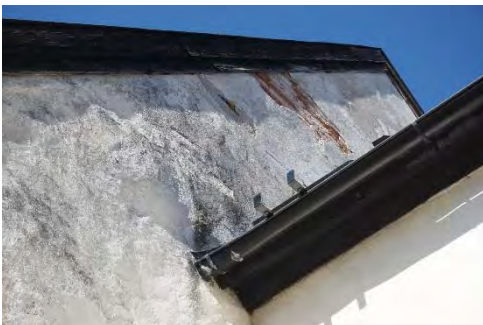
Figur 56. Putsskador på långhusets östra gavel.

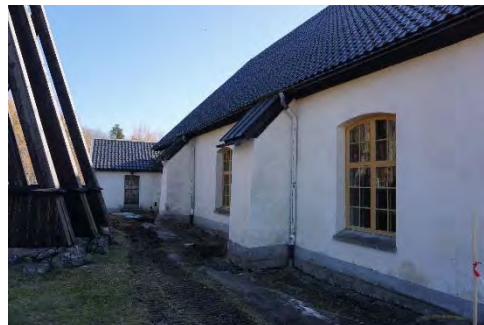
Figur 57. Norra långsidan före åtgärder.

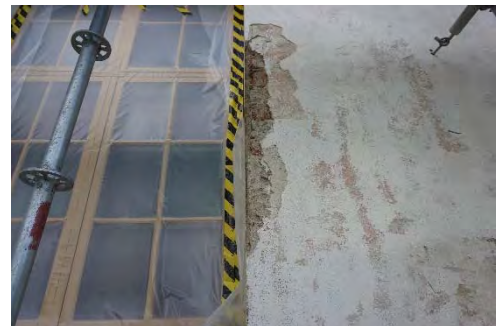
Figur 63. Nedknackad puts kring fönsteröppning.

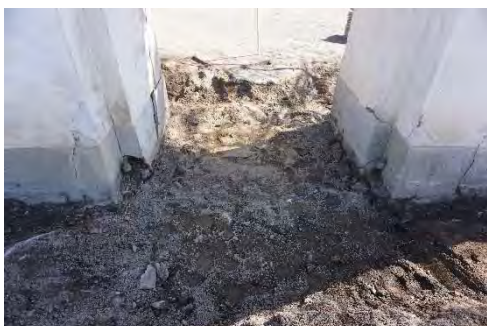
Figur 72. Stigluckans sidor före åtgärder.

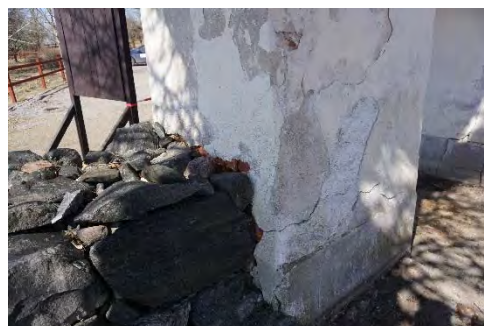
Figur 73. Putsbortfall stiglucka före åtgärder.

Stigluckan åtgärdades parallellt med arbetena på kyrkan.

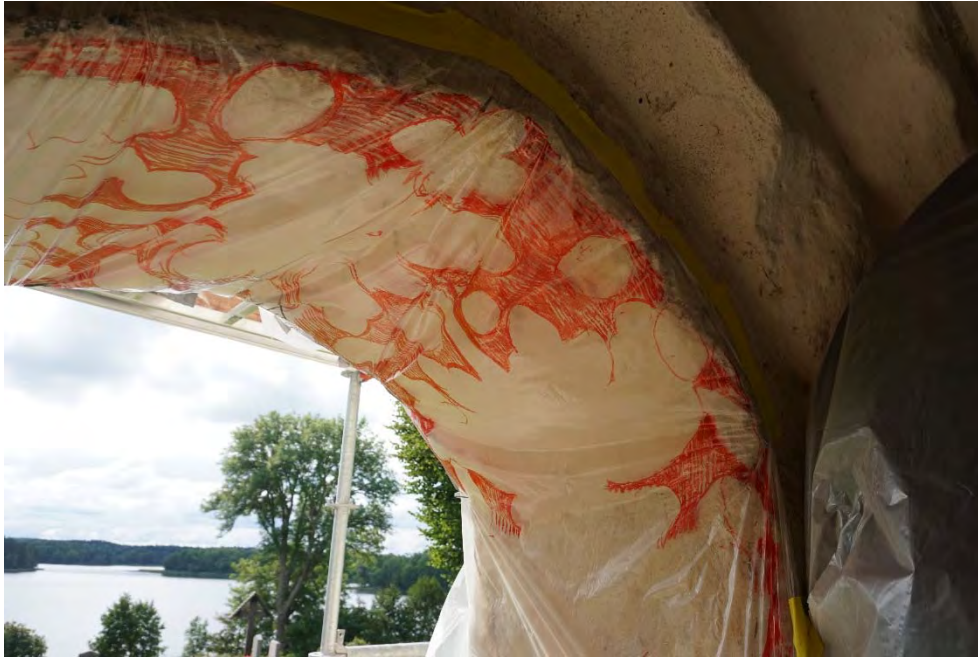
Figur 94. Kalkering av målningar i vapenhusets öppning.

Befintliga dekormålningar kalkerades med alkoholpenna på plastfolie, varifrån dekoren senare fördes över till den nya putsytan.
