Ytterenhörna kyrka

Inre renovering

Antikvarisk rapport

Ytterenhörna socken
Södertälje kommun
Stockholms län
Södermanland

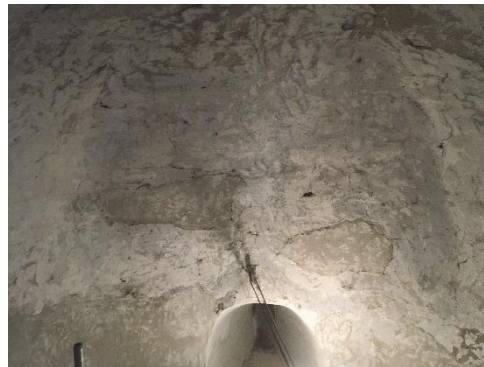
Särskilt stor hänsyn har av antikvariska skäl tagits till putsen i korabsiden. Putsen bedömdes där vara äldre än i övriga kyrkan. Man undvek därför att knacka ned puts i denna del. Det fanns partier med bom, men sprickorna ansågs inte så allvarliga att knackning var nödvändig att utföra. Målet var att hålla den putsade ytan i denna del av kyrkan intakt. I korabsiden var ytorna betydligt slätare än i övriga kyrkan varför ett finbruk 0-1 mm har använts vid lagningar.

Figur 24. Putsen i korabsiden har en äldre karaktär.

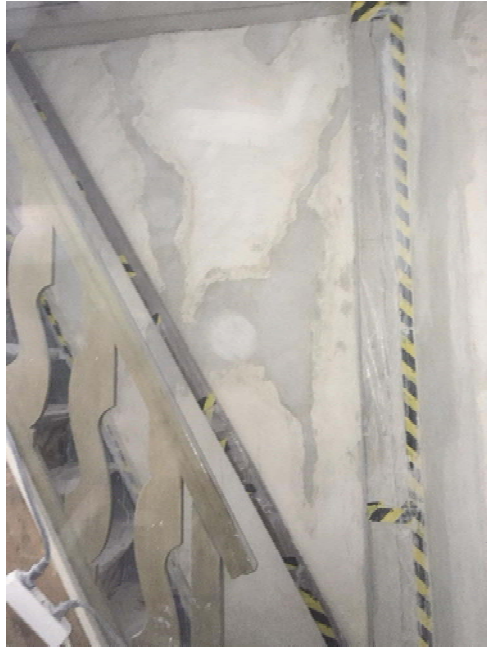
Figur 27. Lagningar vapenbusets södra vägg.

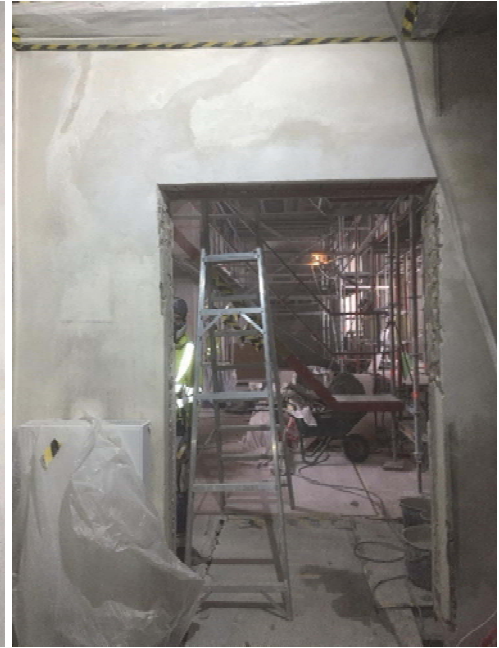
Figur 28. Lagningar vapenbusets östra vägg.

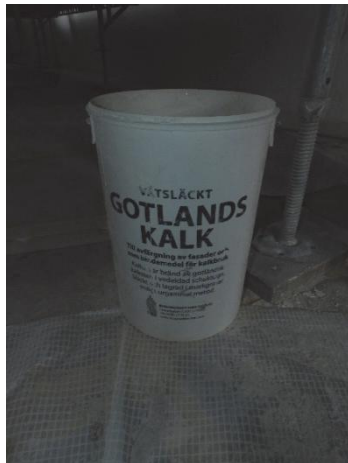
Figur 29. Avfärgning har utförts med gotlandskalk.

Avfärgning har utförts med våtsläckt gotlandskalk i kulören NCS S 0502-Y. Detta är en justering av den kulör som valdes i samband med arbetet 2014–2017 (NCS S0603-Y20R). Efter det att hela kyrkan rengjorts framkom nämligen synpunkter om att man från församlingens sida önskade en ytterligare ljusare kulör i kyrkan. Med tanke på den stora omdaning i kyrkan hade den tidigare kulören valts utifrån en tanke på kommande nyinredningen av kyrkan, snarare än att få en exakt motsvarighet till någon befintlig eller äldre kulör. Därmed kom färgsättningen av väggar och valv att justeras.

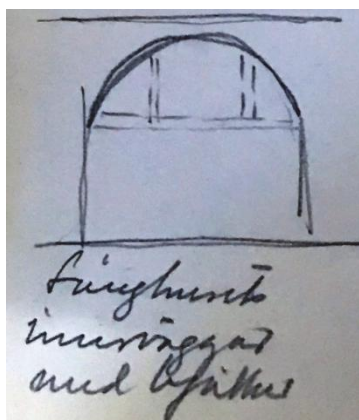
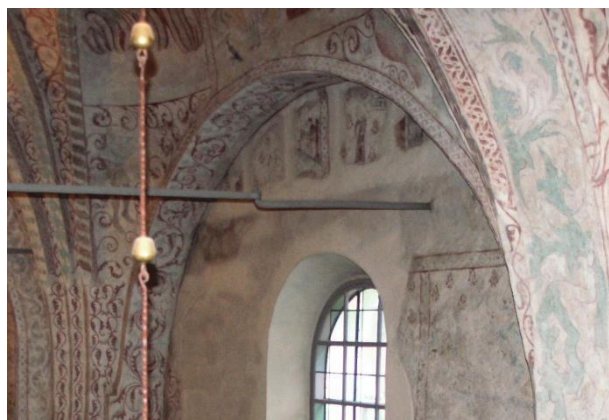
Figur 35. En liknande konstruktion med inmurade bjälkar är dokumenterad i Sala sockenkyrka, Västmanland. Dokumentation i Sveriges kyrkors arkiv, ATA.

Figur 36. I Sala sockenkyrka ans de inmurade bjälkarna då det medeltida måleriet där ersatts med monokrom puts, sannolikt på grund av att rörelserna mellan murverk och trä lett till skador i putsen.

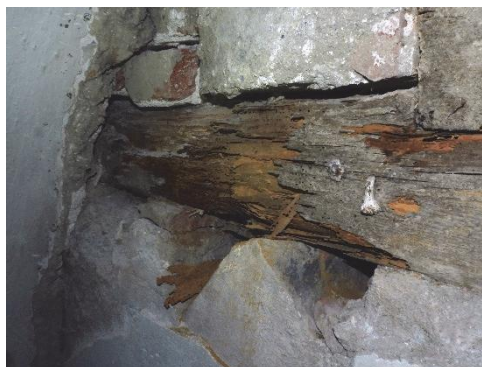
Timret hade relativt omfattande rötskador, i synnerhet i de partier som ansluter till kallare ytor. Begränsade trälagningar utfördes där rötskadorna var mest omfattande. Rörelserna som uppstått mellan murverk och timmer har lett till att det fanns problem med bompusts och sprickbildning. För att komma till rätta med detta sattes tunna spiktegel på vissa delar av bjälkarna. I och med att puts-lagren var så tjocka kunde

Figur 45. Omfattande rötskador i västra delen, jmf figur 44.

spikteglet sättas fast utanpå bjälkarna utan större åverkan på timret. Därefter har konstruktionen åter putsats över.

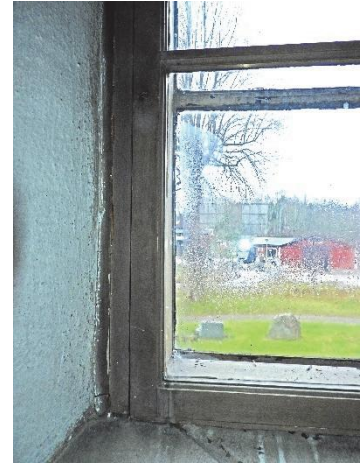
Figur 54. Innerfönster norra korsarmen före åtgärder.

Innerbågarna åtgärdades på verkstad. Bågarna gjordes helt trärena och grundoljades med Jupexolja före målning. Virket var generellt i mycket gott skick. Tio glasrutor var spruckna. Dessa ersattes med draget glas (kulturglas) likt befintliga rutor. Rutorna satt inte i sättkitt före åtgärder, men i samband med renoveringen användes sättkitt för att öka tätheten in mot bågen. Linoljekitt av fabrikatet Danalim har använts. För målning har Ottossons linoljefärg i kulören NCS S 4005-G50Y använts.

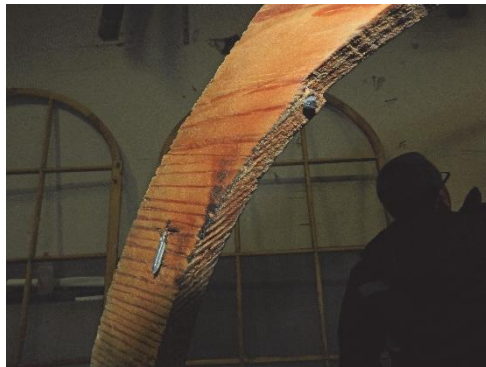
Den övre, rundade delen av det lilla fönstret i korets södra del var sprucken och sedan tidigare lagad med spik.. Den övre delen har därför bytts mot nytt virke. Delen var tidigare inte tillverkad med någon större hantverksmässighet. Även i övrigt var bågen vinglig och på något ställe sprucken vilket ledde till små åtgärder även i dessa delar.

Figur 57. Innerbåge till södra korfönstret, övre delen var sedan tidigare sprucken och lagad med en spik.

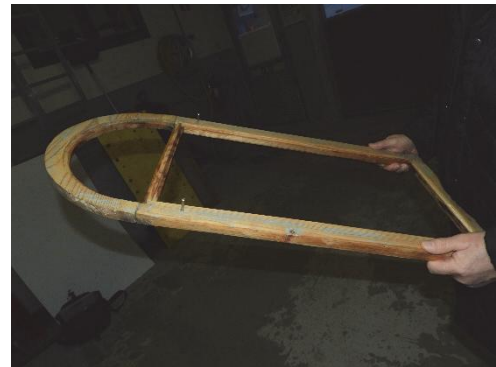
Figur 58. Innerbåge till södra korfönstret.

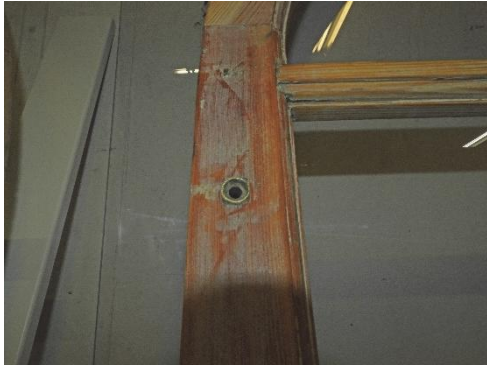
Figur 59. Befintliga hål för infästning av innerbågen mot karmen.

Innerbågarna är monterade med kullig spårskruv i skodda hål. För att fästa bättre mot karmen har varje båge kompletteras med ytterligare fyra skruvar.

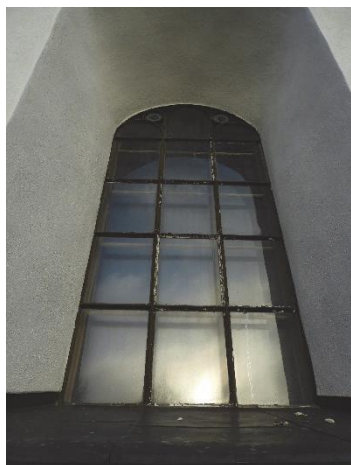
Ytterbågar och karm har åtgärdats på plats. Färgskikt och kitt var i mycket dåligt skick före åtgärder. Bågarna har skrapats rena ned till fast underlag samt kittats och målats med samma produkter som innerbågarna. Ytterbågens metallbåge grundströks en gång med Isotrol klarlack grund innan målning utfördes med två strykningar ren linoljefärg.

Figur 64. Ytterbåge på södra fasaden före åtgärder.

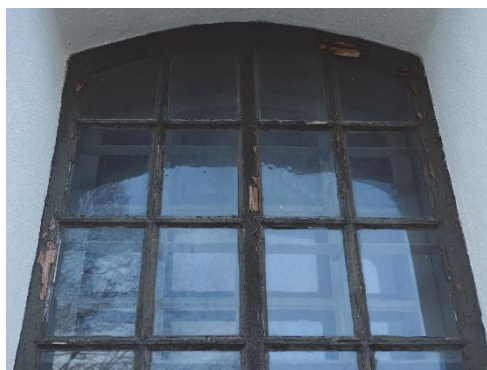
Figur 66. Ytterbåge sakristia före åtgärder.

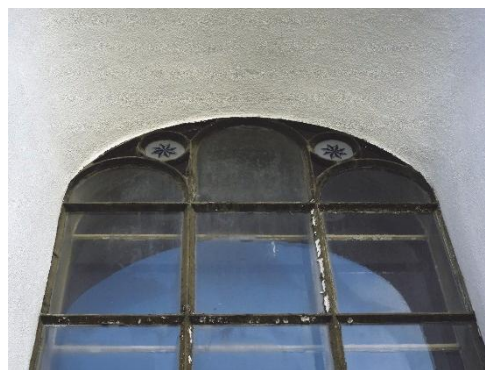
Figur 67. Ytterbåge norra korsarmen före åtgärder.

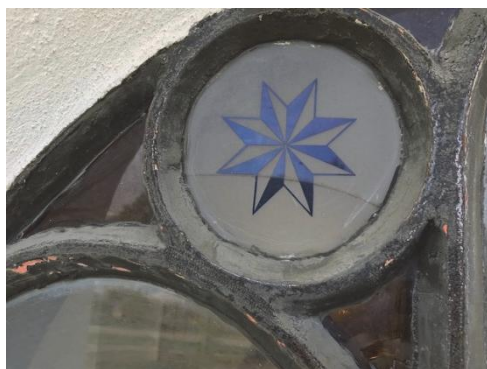
Två smärre glasskador fanns i ytterbågarnas dekorativa partier. I ett parti saknades en glasbit i en färgad ruta. I det fallet kompletterades rutan inifrån med en hel glasskiva. I det andra fallet var en ruta, dekorerad med en stjärna, sprucken men i övrigt komplett. I detta fall limmades rutan.

Figur 68. Sprucket glas med stjärna, norra korsarmen. Foto: Göran Berglund.

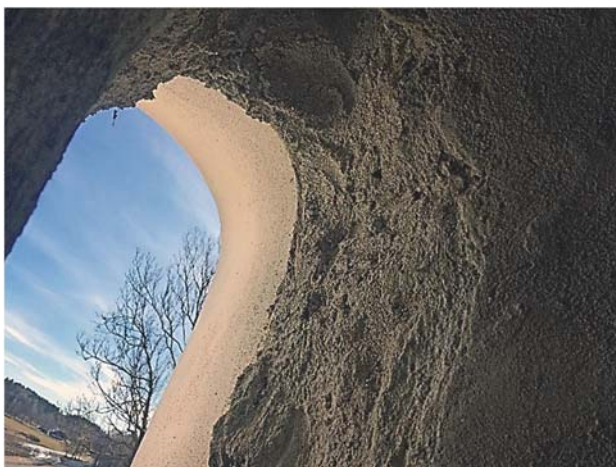
Vid upptagningen av öppningen kunde inga spår av någon tidigare karm konstateras.

Figur 89. Inga spår kunde ses efter tidigare fönsterkarm.

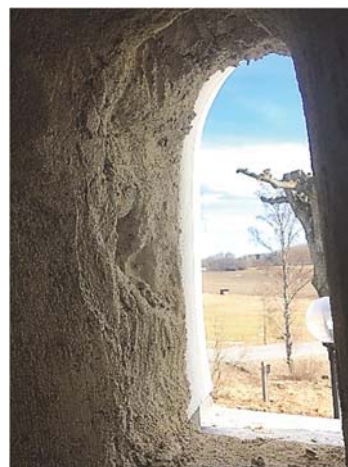
Figur 90. Inga spår kunde ses efter tidigare fönsterkarm.

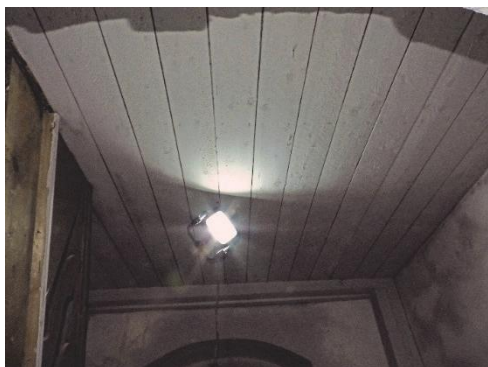
Figur 105. Takets befintliga panelbräder med spår efter cirkelsågning.

Även taket hade försetts med sågad panel på 1950-talet. Denna sågade panel togs bort, men den underliggande pärlsponten var inte i ett skick som kunde återställas. Istället sattes en ny hyvlad, slät panel i taket. Väggens ojämna kontur medger inte ett prydligt

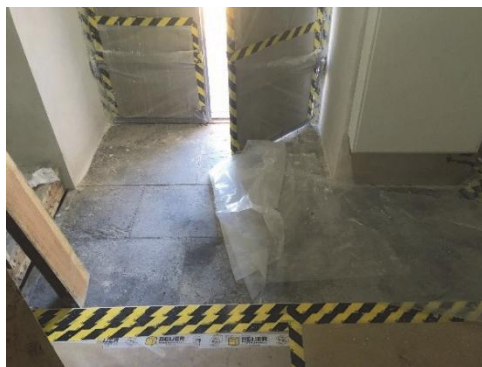
Figur 106. Stengolvet lyft något och återlagt i västra delen av vapenhuset för att ansluta till nytt golv.

Som en inledande tillgänglighetsanpassning har ett nytt trägolv monterats över kalkstensgolvet i vapenhuset. Trägolvet ska ta upp nivåskillnaden på ca 18 cm mellan golven i vapenhuset och långhuset. För att inte få en snubbelkant mellan trägolv och stengolv har kalkstensplattorna närmast porten lyfts upp och lagts med lutning. Stenarna kunde lyftas utan skador. Ett mindre ingrepp behövdes dock göras i väggens putsskikt mot golv. Även bjälken under plattformen vid trappan måste skäras ur något för att få upp kalkstenen hel.

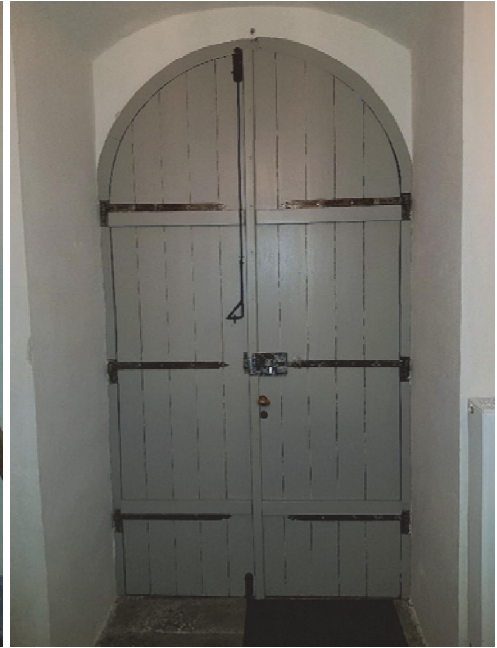
Figur 118. Insida västport efter åtgärder.

Ytterdörrens färgskikt har skrapats ned till fast grund och målats med linoljefärg. Underliggande färgskikt på insidan har endast dokumenterats översiktligt. Yttersta färgskiktet är en ljusgrön linoljefärgslasyr motsvarande cirka NCS S4020-G70Y/ NCS S4020-G50Y. Under denna finns en ljusgrå kulör som eventuellt utgör en grund. Därunder syns en ljus gråblå kulör, cirka NCS S3010-B10G och under den en mörkare blå S4040-R90B.

Västra porten har justerats något i överkant med anledning av att den tidigare inte gick att stänga helt. En ny förvaringsmöbel är tillverkad efter Jerk Altons formgivning och placerad utefter vapenhusets norra vägg. Skåpet är målat med Wibbo linoljefärg, med en grå kulör på yttersidan och en röd kulör invändigt. Skåpet har en gul krönlist.

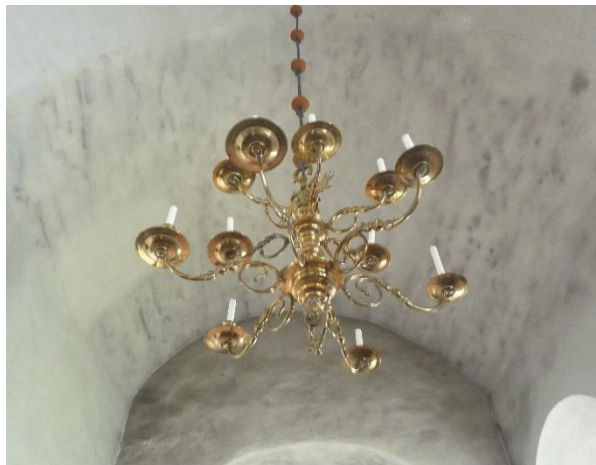
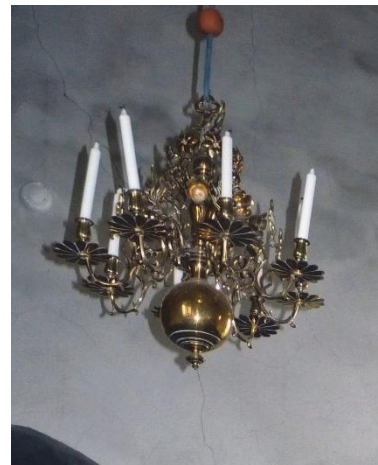
Figur 125. Icke elektrifierad krona i långbuset före åtgärder.
 Figur 126. Ljuskrona i väster före åtgärder.

Två malmkronor och två kristallkronor från Ytterenhörna kyrka har i samband med renoveringen av kyrkan restaurerats av Fongs gelbgjuteri i Gränna. Samtliga gamla elkablar i kronorna är utbytta. Malmkronorerna har gjorts rena från tidigare lack genom att delarna har kokats i vatten. Armarna har riktats och slitna klackar har förstärkts. Därefter har kronorna polerats och försetts med ny saponlack, vilken är löslig i kokande vatten. De två kristallkronornas stomme har rengjorts på samma sätt som malmkronorerna. Prismorna är rengjorda med diskmedel och vatten. Kronorna är sedan ombundna med ny mässingstråd. Sannolikt var det inte någon originaltråd kvar. Åtminstone en tycks ha varit ombunden vid något tillfälle vid mitten av 1900-talet.

Infästningen av den mittersta pendeln släppte vid återupphängningen. En ny infästning lika befintligt har därför tillverkats för att ha en säker konstruktion.

Pendlarna har borstats rena från smuts. Järnet har rengjorts med T-sprit och behandlats med halvolja, 50/50 rå linolja och terpentin.

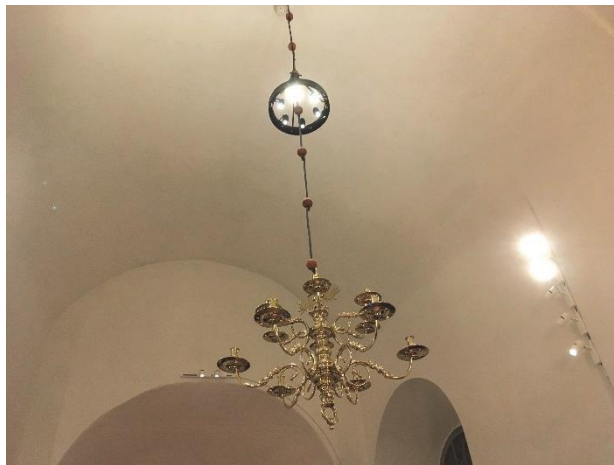
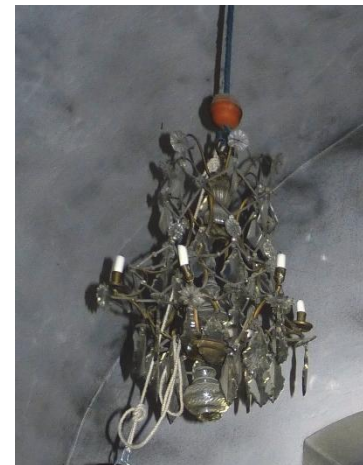
Figur 127. Ljuskrona efter åtgärder.
 Figur 128. Ljuskrona i sakristia före åtgärder.

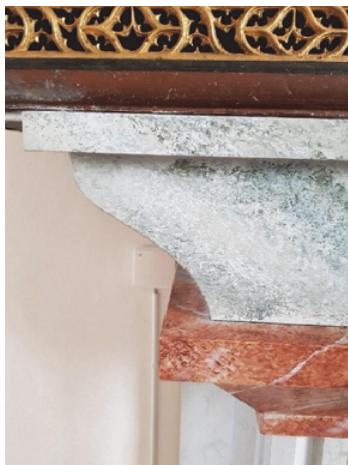
Figur 141. Predellans marmoreringsmålning.

Altarbordet är målat efter Jerk Altons färgsättningsprogram. Skivan har marmoreringsmålats i en röd ton, anpassad efter den röda sandsten som lagts in i skivans mitt. Den röda tonen har medvetet valts något avvikande i nyans från sandstenen så att de två ytorna inte smälter ihop. Underredet till altarbordsskivan har färgsatts kombinationen uppifrån och ned röd ton likt bordsskivan, bladguld, grön oxid, bladguld och därefter fot i röd ton likt bordsskivan. Den nedre bärande sargen mot golvet har fått en ljusgrå ton med järnvitriol. Till marmorering har Wibos linoljegrundfärg använts i botten. Därefter har man använt en platsblandad linoljelasyr bestående av linolja, balsamterpentin, krita, sickativ och pigment för marmoreringsarbetet.

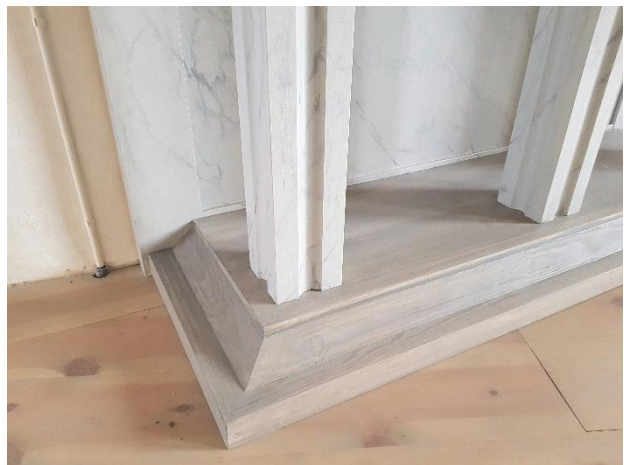
Figur 142. Basen är behandlad med järnvitriol.

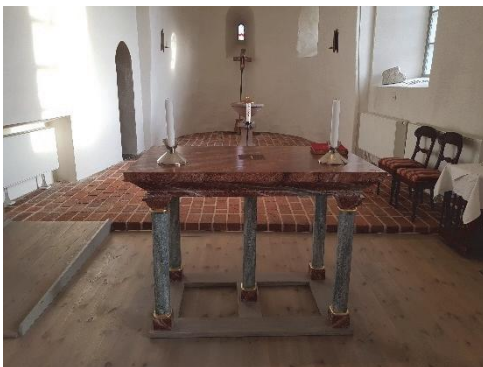
Figur 143. Altaret färdigställt.

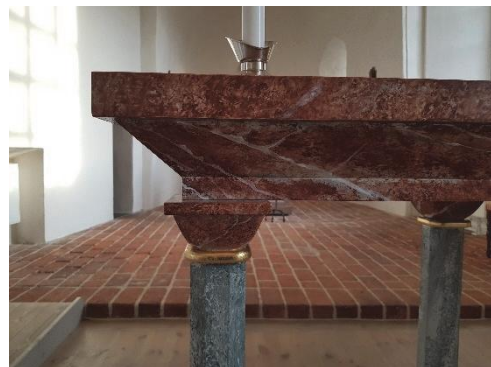
Figur 144. Altarets marmorering.

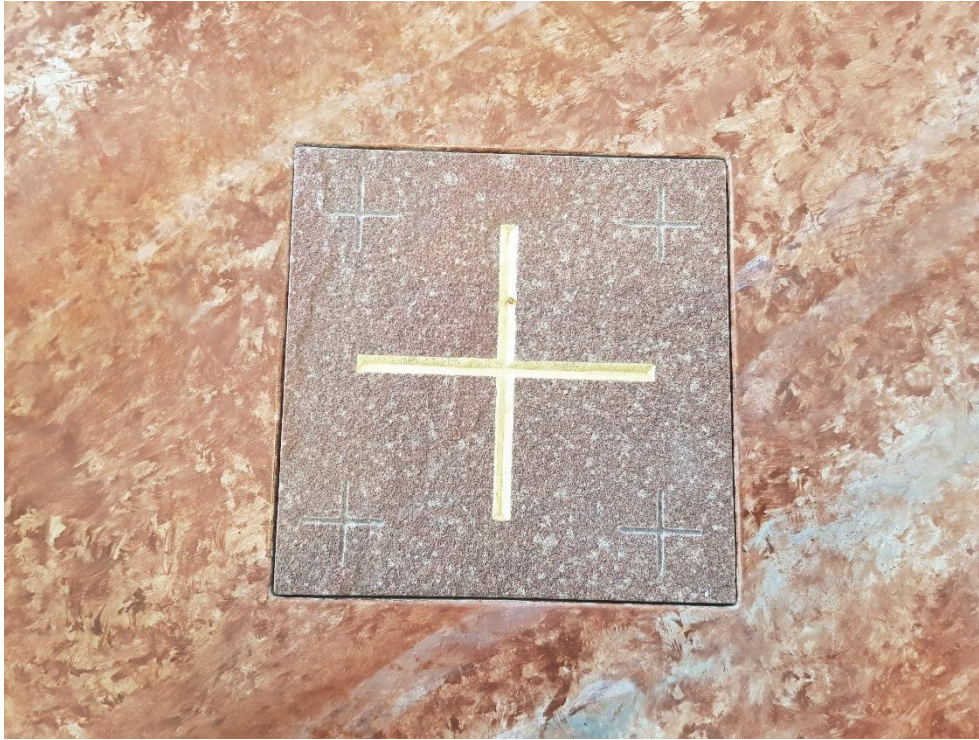
Figur 145. Infälld lokal röd mälarsandsten i altarskivans centrum med förgyllt kors.

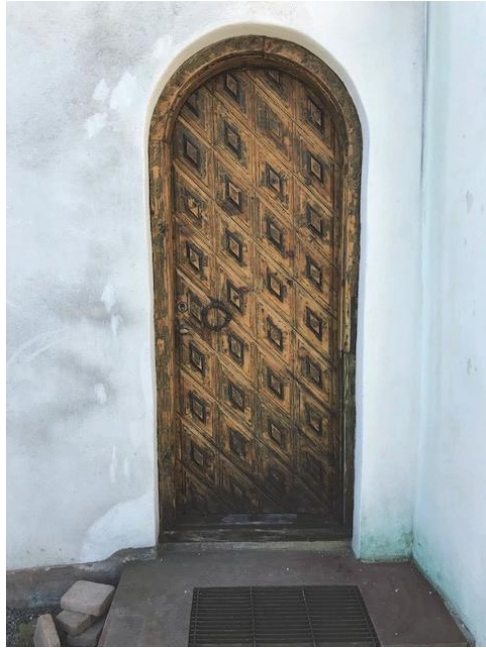
Figur 158. Sakristiedörren renskräpad.

Dörrbladets konstruktion var i gott skick, men de målade skikten var mycket dåliga. Detta trots att man tycks ha behandlat dörren så sent som 1994. Fragment av en blågrå kulör motsvarande cirka S4020-R90B/S5020-R90B framkom under nuvarande färglager. Dörrarna är renskrapade från löst sittande färg, i det närmaste renskrapade. Ytan är grundoljad med Jupex träolja innan målning. För målningen har Ottossons linoljefärg i kulören 1A-30 enligt RAÄ:s linoljefärgslikare, närmast NCS S8005-Y20R, använts. Den smidda dragringen är behandlad med linolja för att tjocka färgskikt inte ska dölja den dekorativa utsmyckningen. I övrigt är järndetaljer målade med samma färgtyp och kulör som dörrbladet. Sakristieporten är behandlad på samma sätt som västra porten.

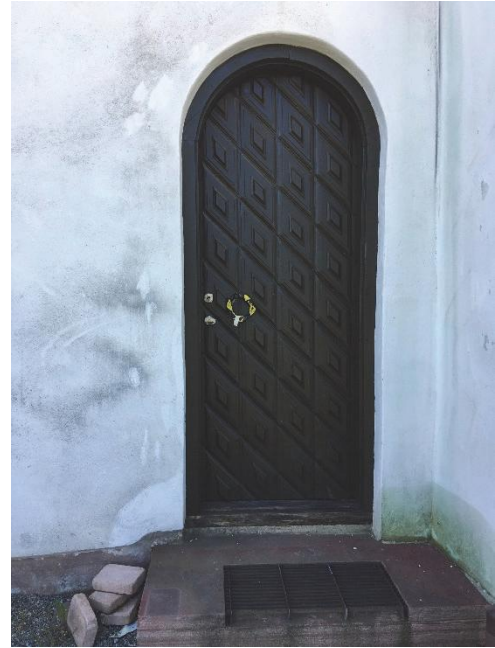
Figur 159. Sakristiedörren färdigställd.

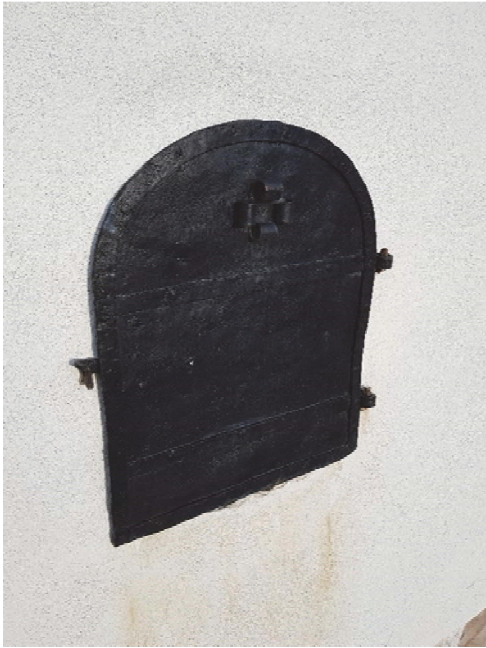
Figur 162. Lucka till gravkor. Södra fasaden vid kor.

De plåtluckor som finns i grunden till koret har behandlats med Isotrol Grund och därefter två strykningar svart linoljefärg. Både in och utsida har åtgärdats, liksom de inmurade gångjärnsstaplarna.

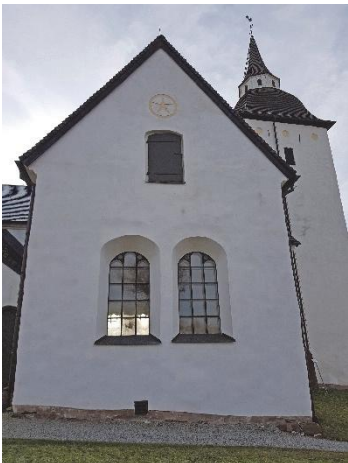
Figur 164. Norra korsarmen med ommålad lucka till vinden.
