Lillhärad klockstapel

Restaurering 2020

Antikvarisk rapport

Lillhärad prästgård 1:3
Lillhärad socken
Västerås kommun
Västmanland

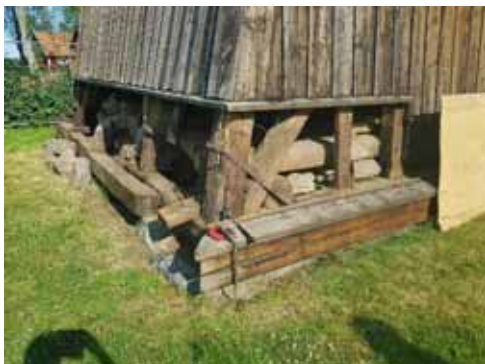
Figur 20. Klockstapel sedd från sydöst (södra delen till vänster i bild). Nedre delen av panelen bortplockad.

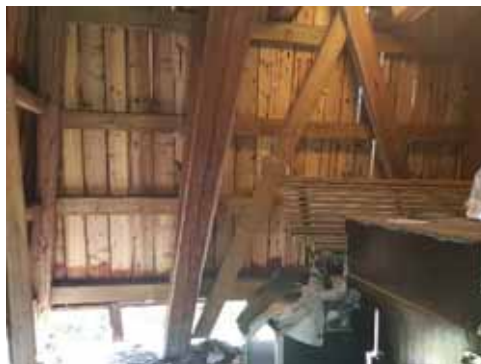
Figur 21. Södra fasaden sedd inifrån.

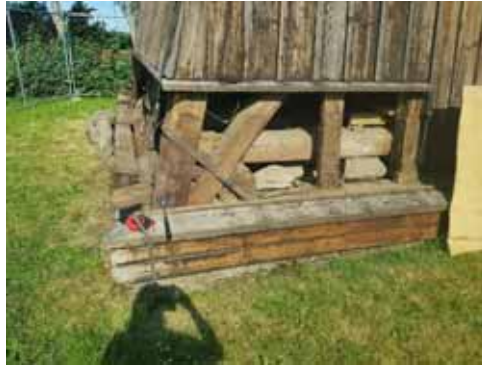
Figur 31. Sydöstra hörnet.

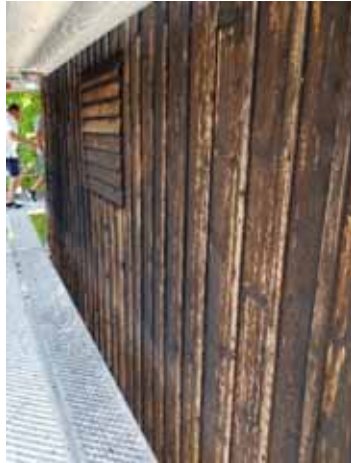
Figur 33. Västra sidan före åtgärder.

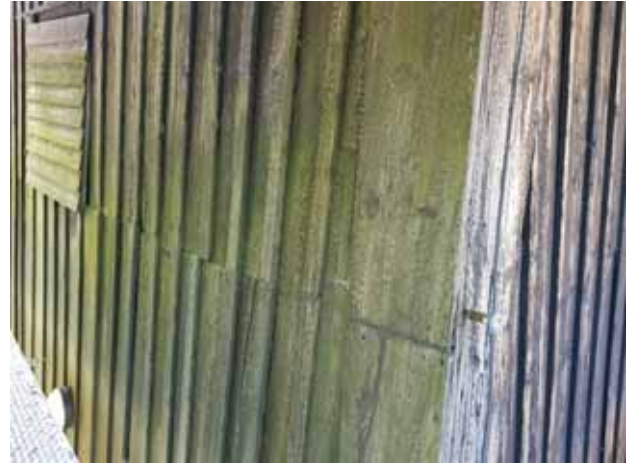
Figur 34. Norra sidan före åtgärder.

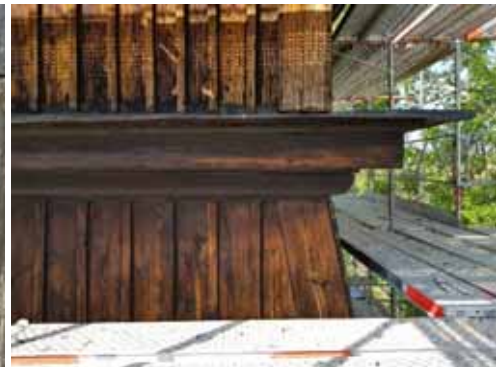
Figur 38. Östra sidan plättäckt gesims

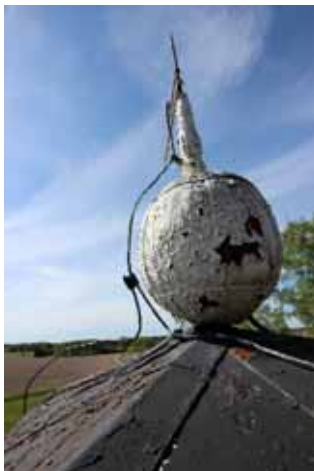
Konstruktionen är i mycket dåligt skick och järnplåtarna har grava rostskador. Infästningen i taket har varit bristfällig vilket gjorde att den innan nedmonteringen satt snett på taket.

Figur 41. Kulan före demontering.

För infästningen på taket användes befintlig smidesanordning som fästs uppifrån. Järnsmidet har rostskyddsbehandlats och målats med Isoguard Pansar från Isotrol. Vindflöjeln är behandlad med en rostskyddsolja samt med Isoguard Pansar från Introteknik. Man behövde även sätta en bricka över träspiran för att vatten inte ska rinna in i spiran och följa järnet in i konstruktionen.

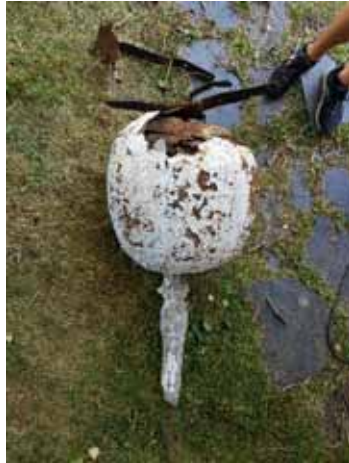
*Figur 43. Ett järnsjutt går igenom konstruktionen och håller samman de olika delarna.
Figur 44. Stommen av korslagda bräder uppvisar rötskador.*

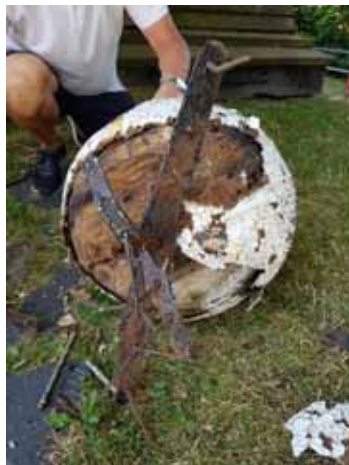
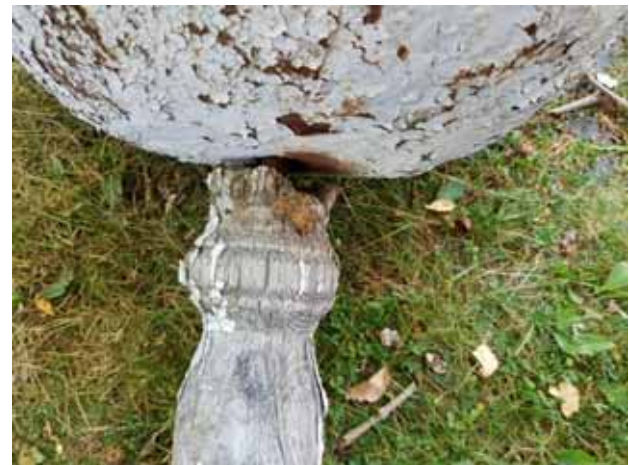
*Figur 45. Korslagt smide som har fäst konstruktionen genom takplåten med spikar.
Figur 46. Detalj av den svarvade toppens dekor.*

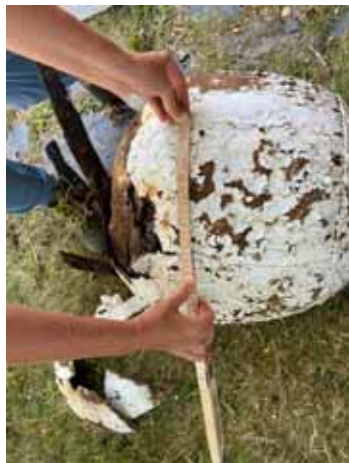
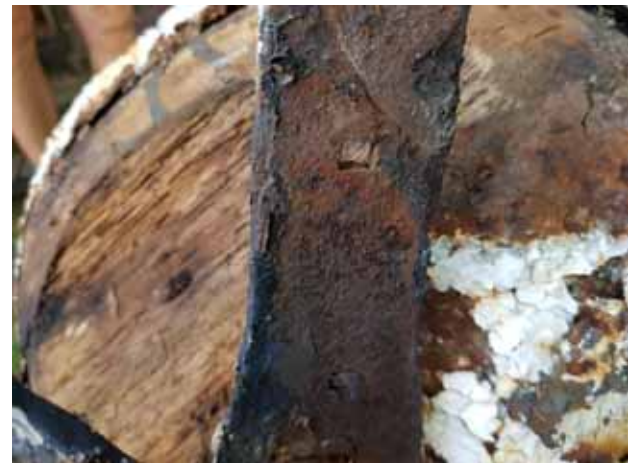
*Figur 47. Plåtarna på mitten är cirka 20 cm breda. Övre och nedre varvet är något mindre.
Figur 48. Korslagt smide för infästning i takkonstruktionen med fyrkantiga hål för smidd spik.*

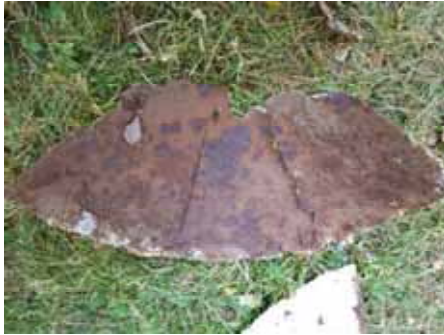
Figur 49. Lossnade plåtar sedda från baksidan. Plåtarna har legat omlott och varit fästa vid underlaget med spik.

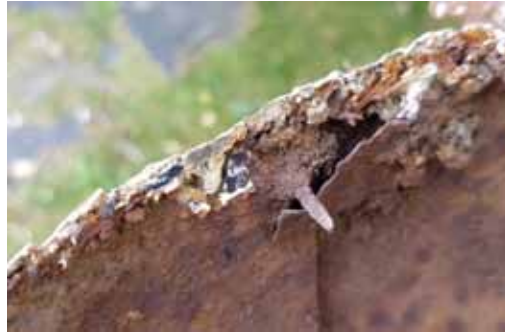
Figur 50. Spik som fäst plåten vid underlaget.

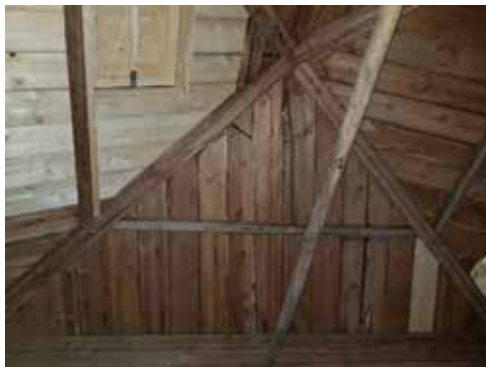
Figur 57. Bevarat undertak på östra takfallet. Enstaka ny undertaksbräda.

Undertaket är bytt på det norra takfallet, i övrigt var det i tillräckligt gott skick för att behållas. Den delvis ojämna ytan på det äldre undertaket innebar dock att den nya plåten fick vissa ojämnheter vid läggningen.

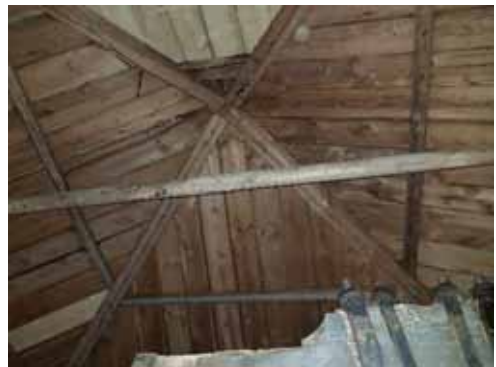
Figur 58. Bevarat undertak på östra, västra och södra takfallet.

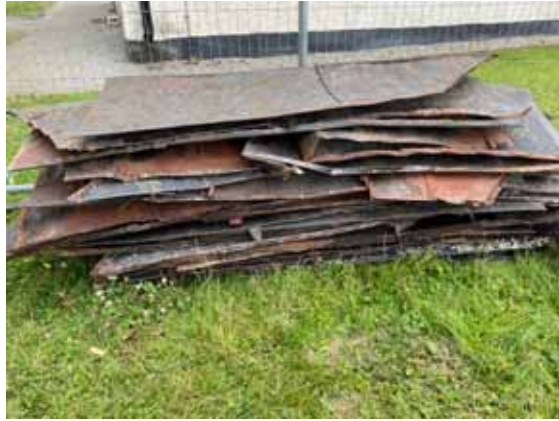
Figur 80. Sparad plåt.

Då det visade sig att alltför stor andel av den äldre plåten på klockstapeln var i ett sådant skick att den inte skulle rätta för omläggningen beslöts att man istället skulle använda en förprimad plåt som platsmålades. Av antikvariska skäl sparades dock sådana plåtar som skulle kunna användas på andra kyrkor där enstaka plåtar behöver bytas.
