STAVSPÅN

i Strängnäs stift och Västerås stift

Fördjupade undersökningar etapp 2

Maria Mellgren, Karin Myhrberg,
Lisa Skanser & Daniel Eriksson

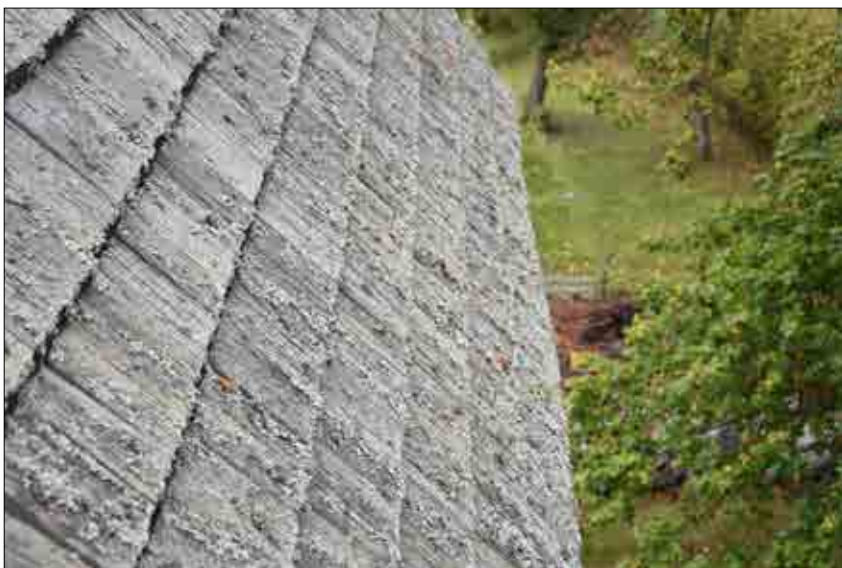
Figur 3.4. Detalj av takfallet med lavpåväxt fotograferat från söder. Foto Jennie Björklund.

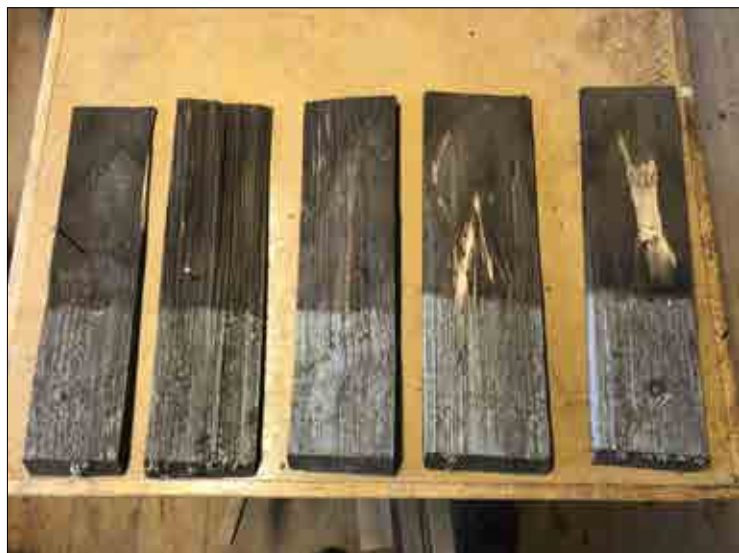
Figur 3.7. Demonterade spån i verkstaden. Spånen är lätt eroderade och verkar tjärdoppade, men vissa obehandlade ytor finns. Foto Daniel Eriksson.

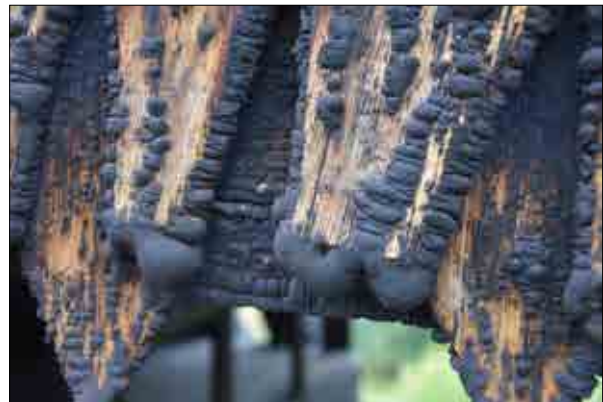
Figur 3.13. Detalj av spånskäift nedtill med rester av tjära. Foto Jennie Björklund.

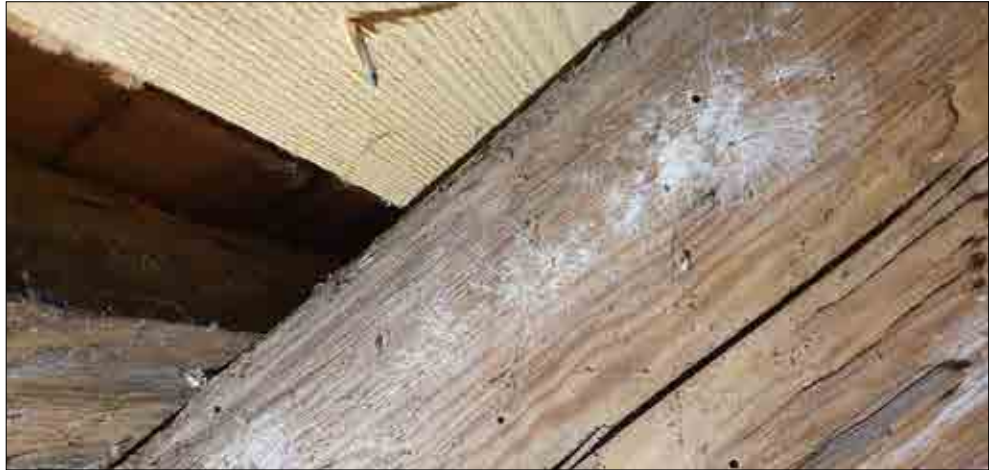
Analysen av mögel och röta bekräftar det som går att se – att det finns ett fuktproblem på vinden. Det finns ett gynnsamt mikroklimat för bland annat svampen *penicillium*. När rötskador upptäcktes 2018 byttes spån ut, men bakgrunden till skadorna utreddes inte och åtgärdades inte.

Proverna från både spånynan och inne på vinden visar höga halter av *penicillium* (penselmögel). Rik förekomst av *penicillium* tyder på läckage och hög relativ luftfuktighet.⁹ Proverna visar att det särskilt på vindens södra del finns gynnsamma förhållanden för svamptillväxt. Andra delar av vinden (och spånen?) har blivit korskontaminerade genom luften.

Figur 3.19. Foto taget inifrån vinden. Här upptäcktes rötskador och mögelsporer. Foto Lisa Skanser.

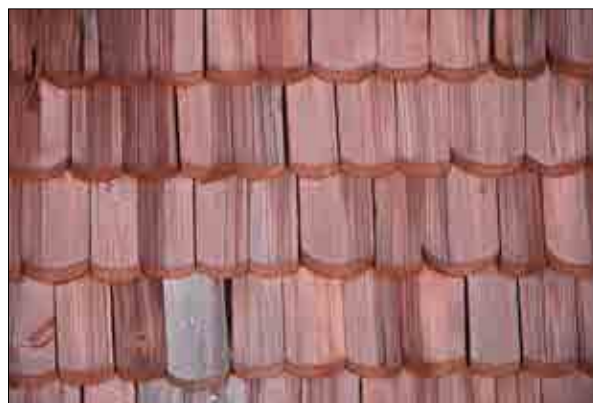
Figur 3.23. Detalj av rödfärgade spån på södra takfallet. Foto Jennie Björklund.

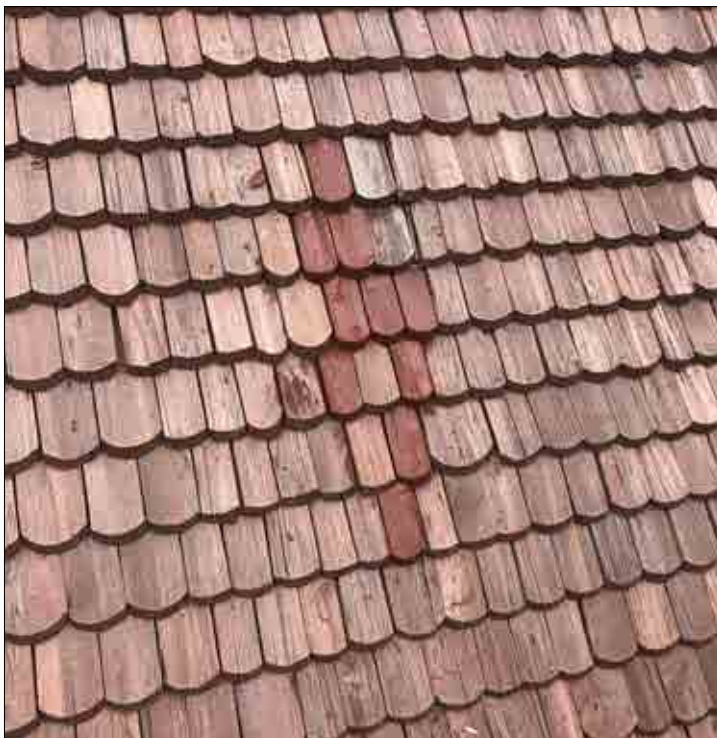
*Figur 3.27. Återmonterade spån på långhusets
södra takfall. Nyttillverkade spån ströks med
tjära pigmenterad med ljust rödfärgspigment.
Foto Daniel Eriksson.*

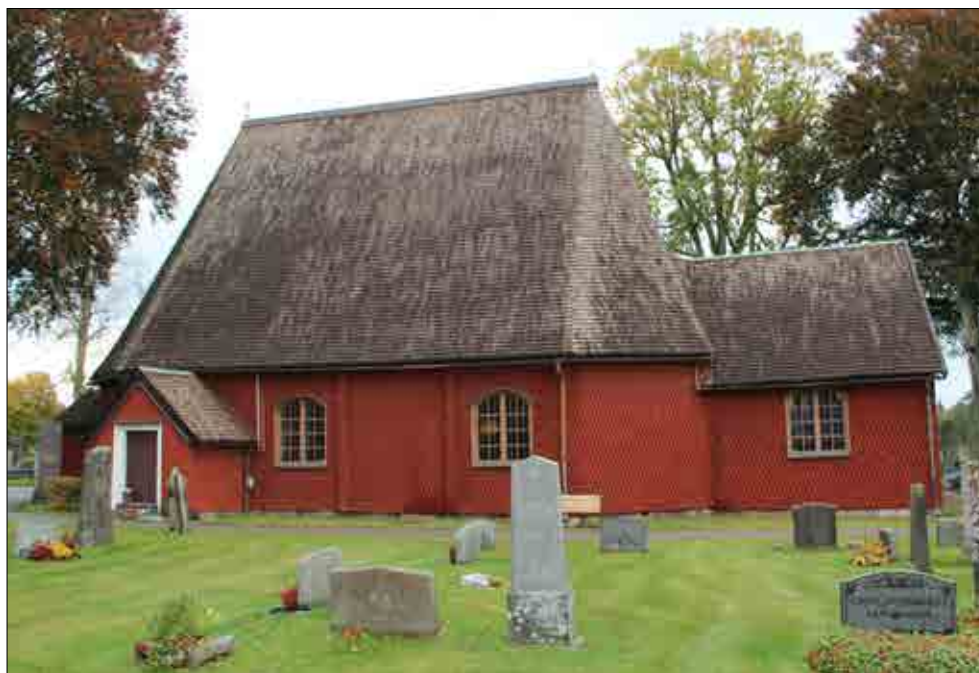
Proven från Kvistbro kyrka visade måttlig förekomst av mögelsvamp, men det finns en hög grad av nedbrytning och fuktrelaterade problem. Prover från spånnytan på långhusets södra takfall visade förekomst av mögel och röta. *Cladosporium*, kondensmögel, förekom och finns ofta, som namnet berättar, till följd av kondens. Det fanns också höga halter av svampen *aureobasidium*. I södra takfallets takfot fanns också röta. Inne på vinden vid södra takfallet påträffades ingen röta.¹⁴

Figur 3.29. Kvistbro kyrka, fotograferad från söder. Foto Lisa Skanser.

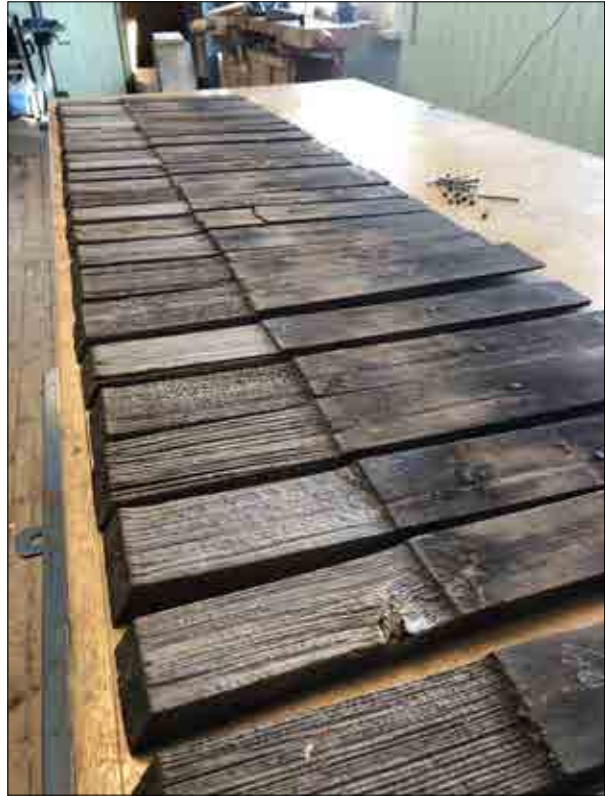
Figur 3.32. Spån från långhusets södra takfall. Eroderingen syns tydligt. Foto Daniel Eriksson.

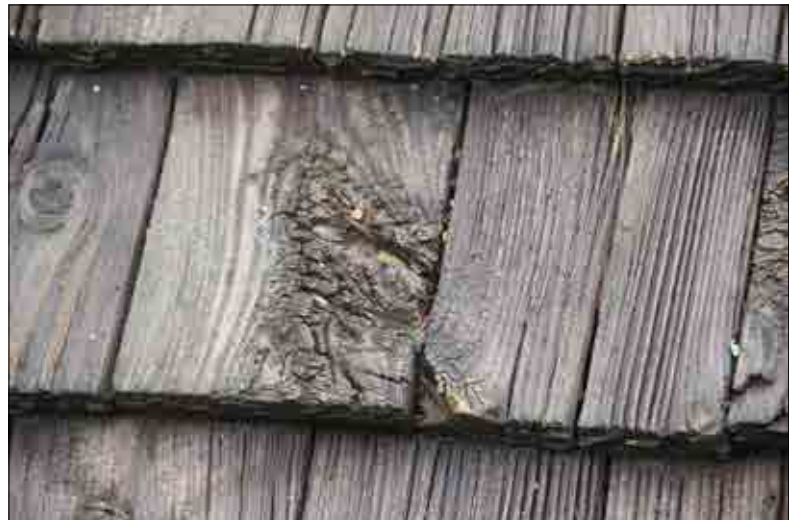
*Figur 3.41. Detalj av spåntäckning, böj
förekomst av kvistar. Foto Lisa Skanser.*

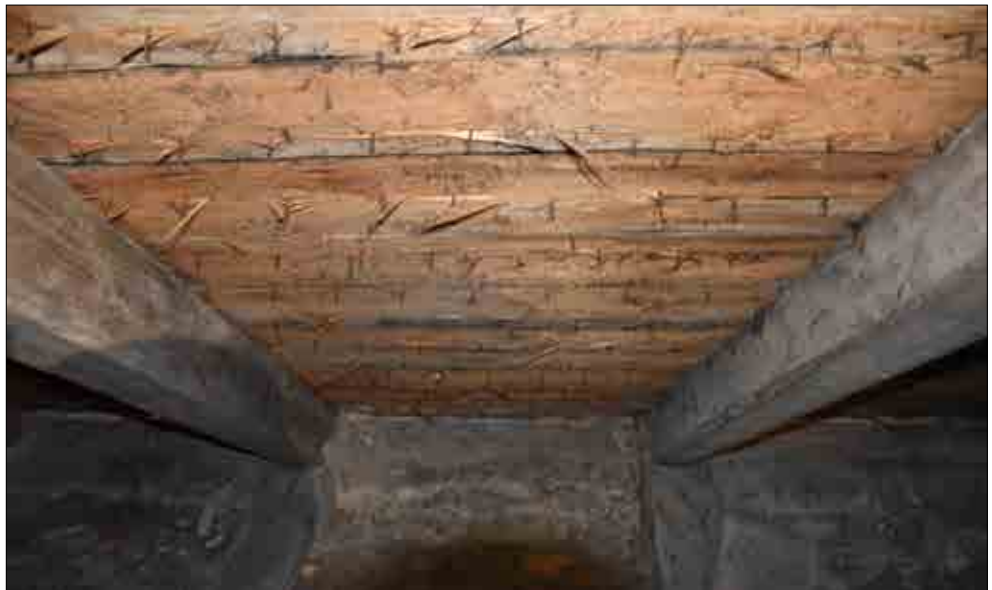
Figur 3.57. Norra takfallets undertak uppvisar två generationers spikebäl. Foto Sanna Svensson.

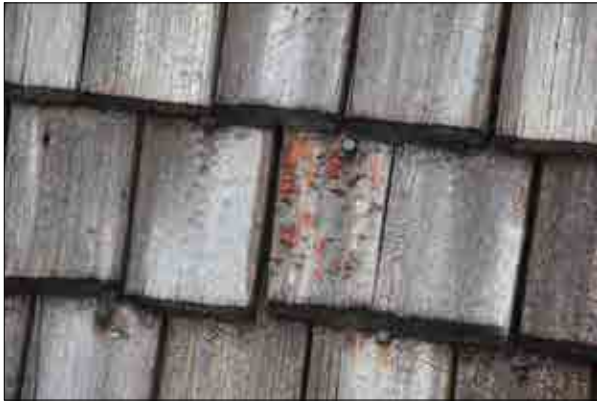
Figur 3.75. Spån med rester av rödtjära. Foto Lisa Skanser.

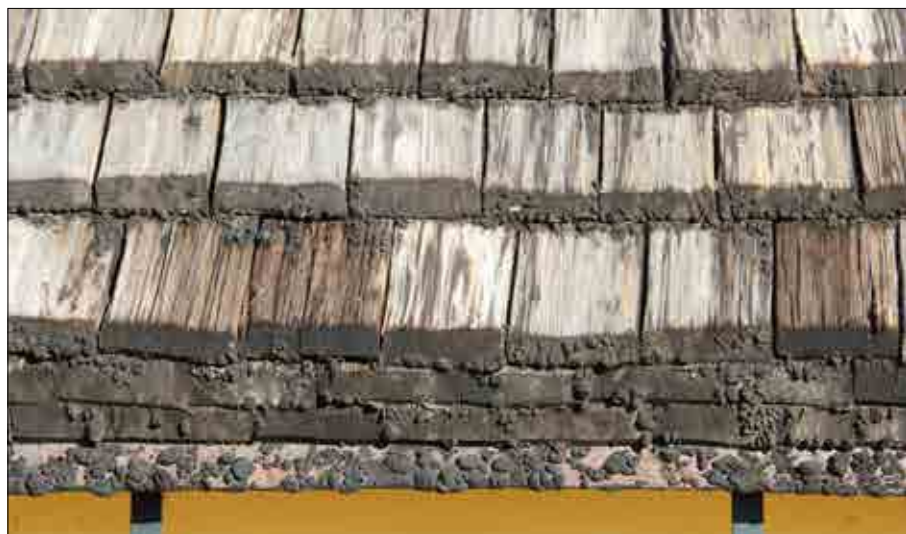
Figur 3.87. Uppbyggnad av spån vid takfot. Ändröret visar att spånämnenas uttag inte varit viktigt. Årsringarnas orientering varierar, likaså tätvuxenbeten i virket. Foto Lisa Skanser.

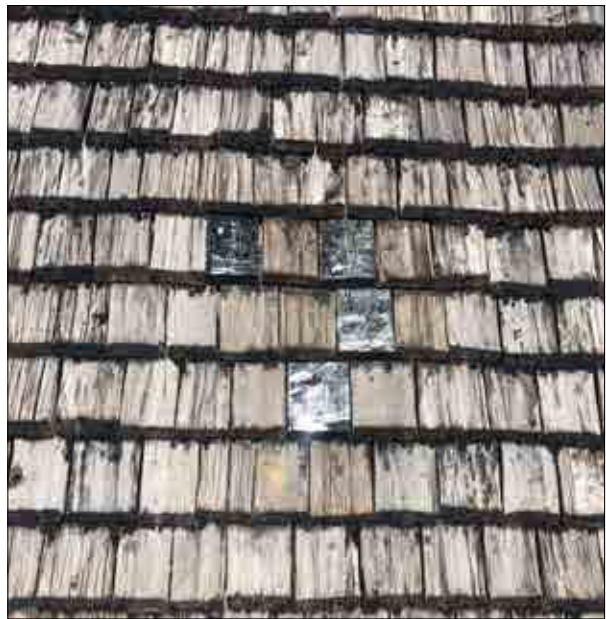
Figur 3.91. Återmonterade spån på långhusets södra takfall.
De nya spånen ströks med tjära. Foto Daniel Eriksson.

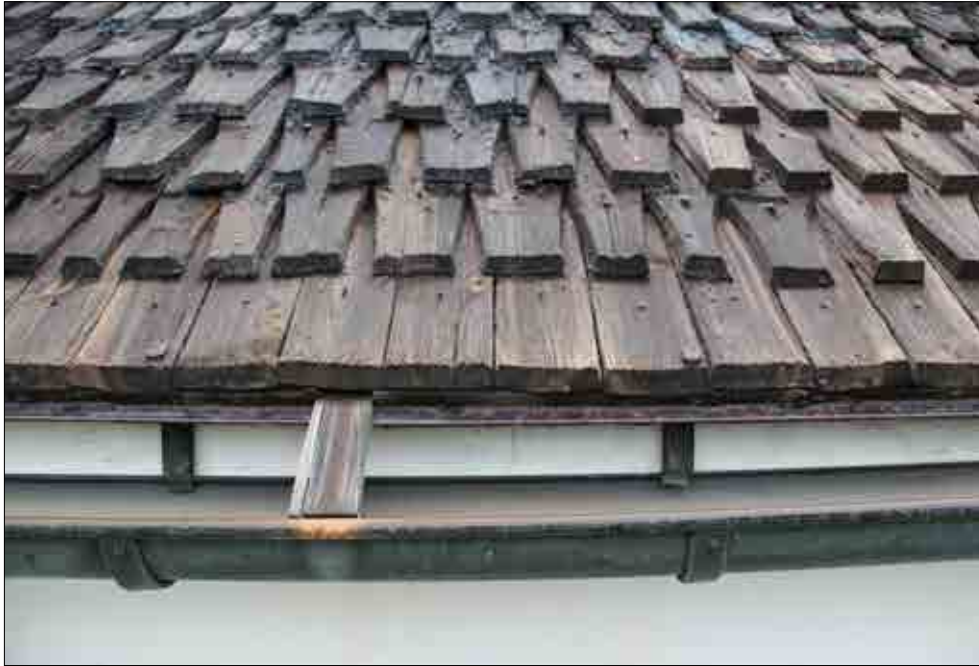
Figur 3.95. Flera spån i takfoten har bytts ut. Foto Lisa Skanser.

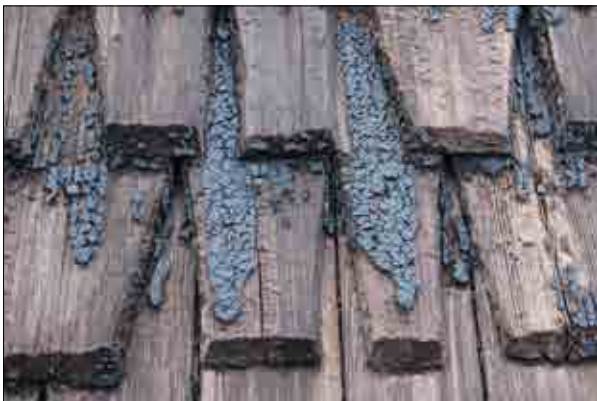
Figur 3.96. Detalj av spån med okänd ytbehandling. Foto Lisa Skanser.

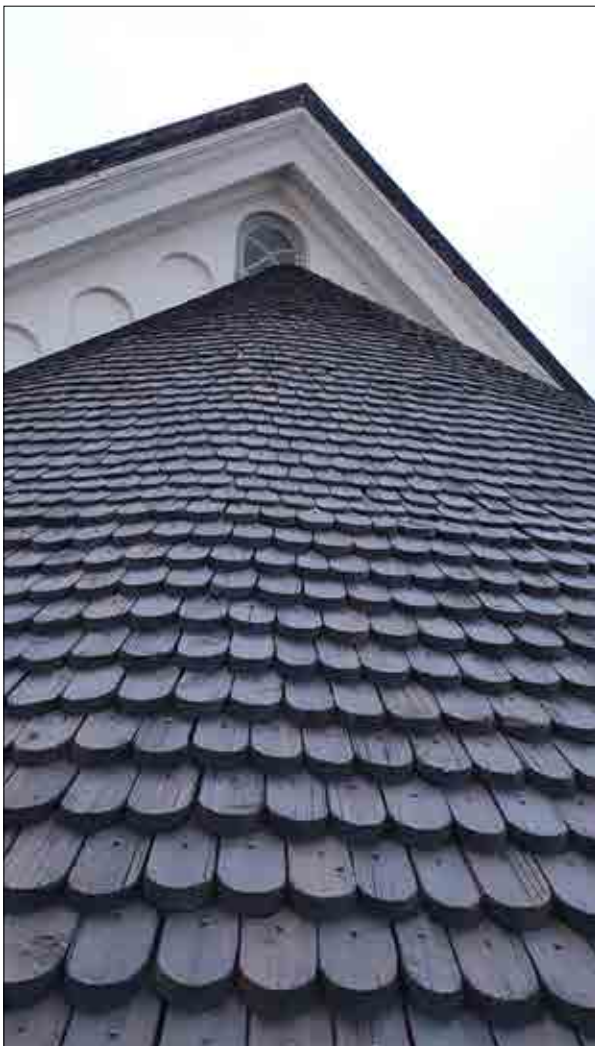
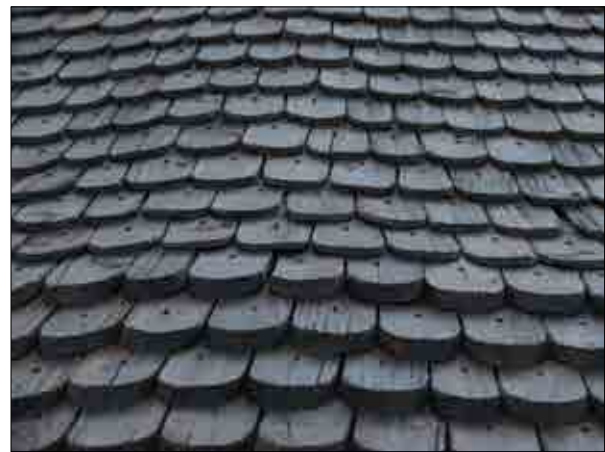
Figur 3.107. Bilden visar övergången mellan de äldre spånen (upptill i bild) och de yngre spånen (nedtill i bild), med en påtaglig skillnad. Foto Lisa Skanser.

Figur 3.106. Korets takfall har äldre spån upptill och yngre nedtill. Foto Lisa Skanser.

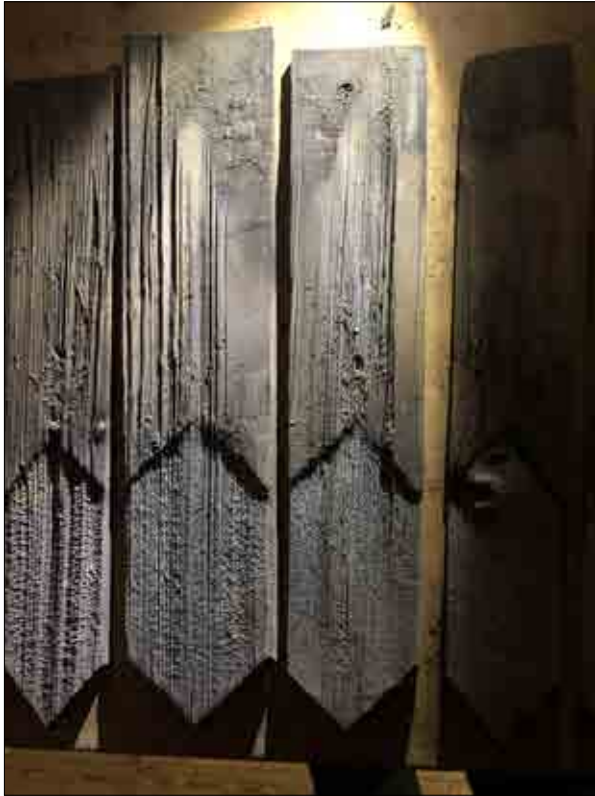
Figur 3.126. Spänens framsida uppvisar erosion, klynspår och buggspår. Foto Daniel Eriksson.

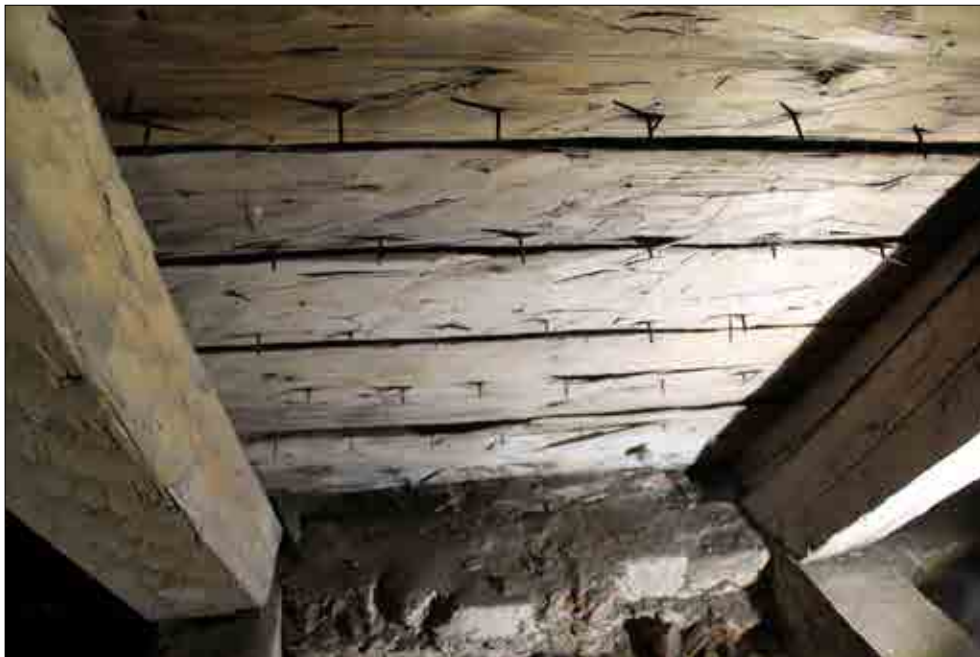
Figur 3.132. Insidan av undertaket med spikar och huggspår. Foto Sanna Svensson.

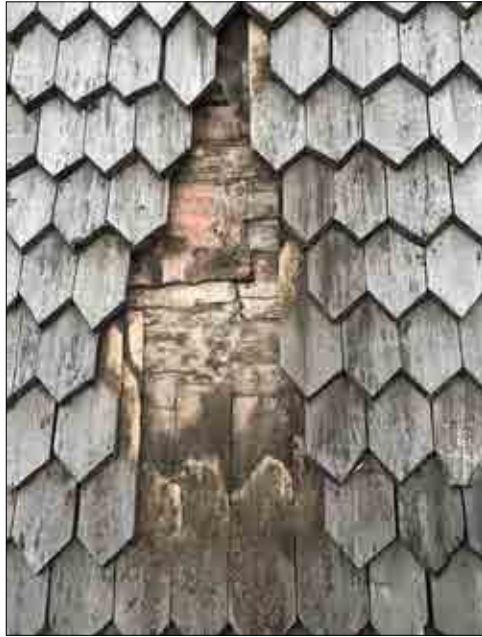
Figur 3.134. Näver täcker glasa skarvar i taktrön.
Foto Daniel Eriksson.

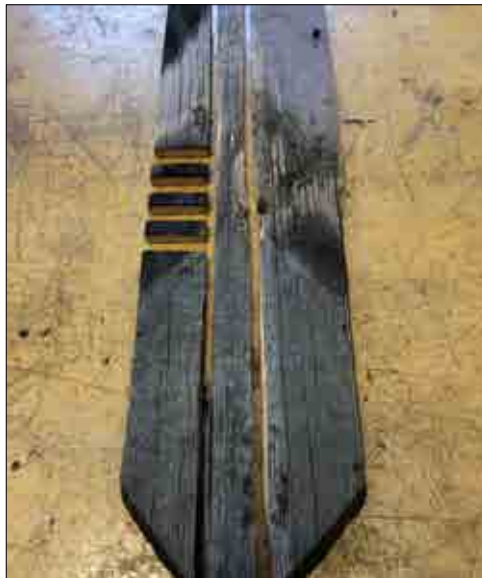
Figur 3.136. Tjärprov tagna ur ett sprucket spån
från norra långbustaket. Foto Daniel Eriksson.

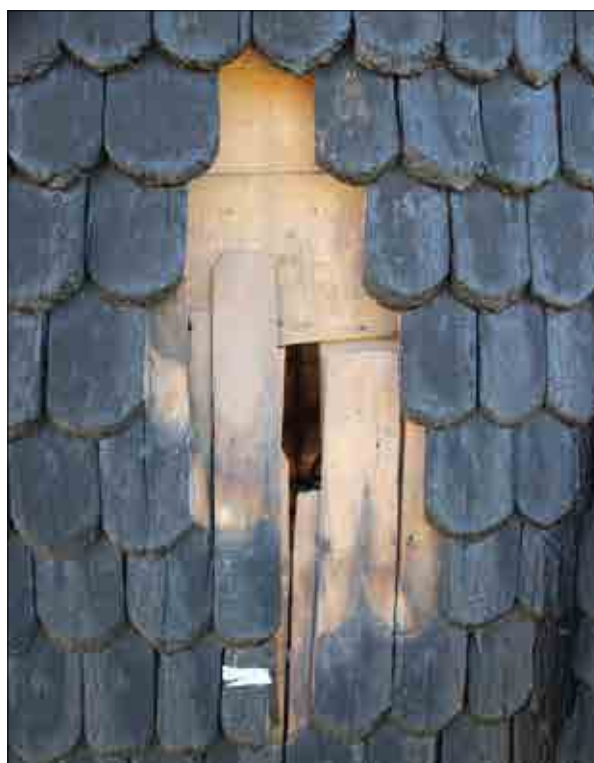
Figur 3.150. Yta med demonterade spån. Foto Lisa Skanser.

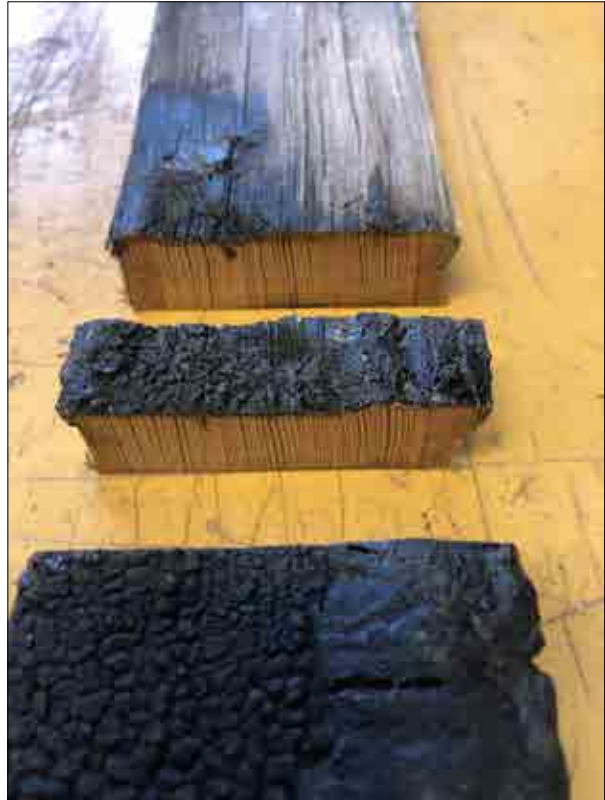
Figur 3.154. Tjärprov från spån på norra fasaden. Foto Daniel Eriksson.

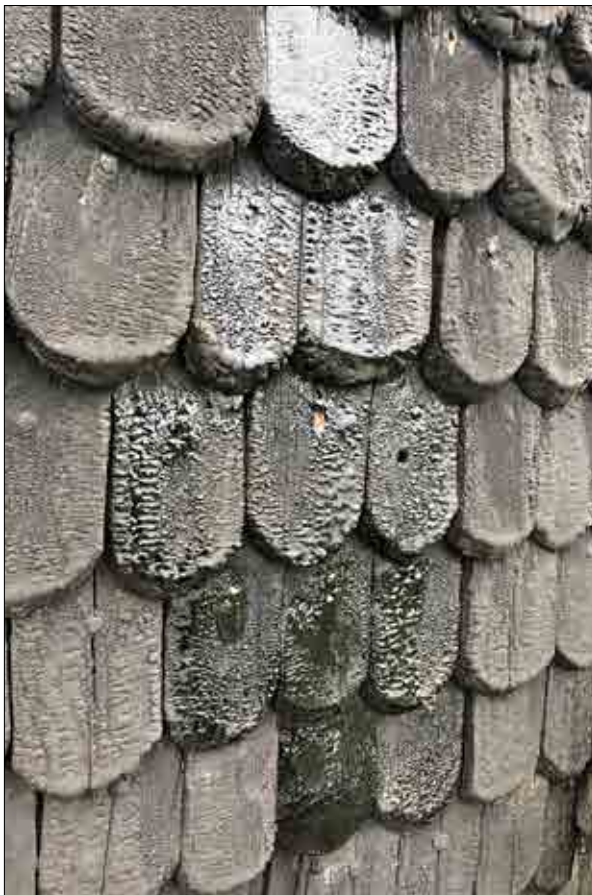
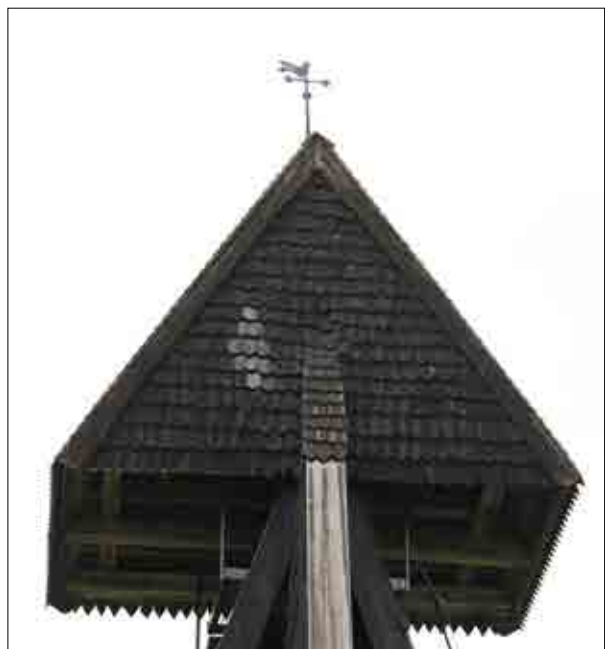
Figur 3.156. Norra fasaden med återmonterade spån, varav ett nyttillverket. Foto Lisa Skanser.

Figur 3.157. Närbild av återmonterade spån. Foto Daniel Eriksson.

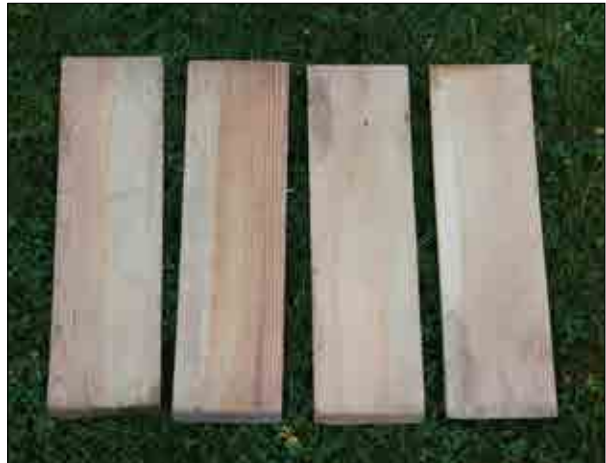
Figur 3.163. Exempel på spån för ilagning. Foto Lisa Skanser.

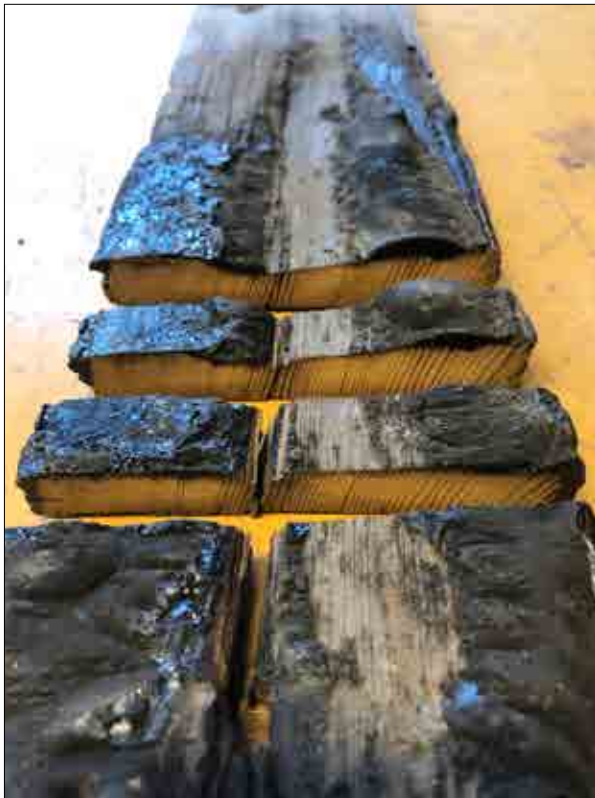
I tunnslipsanalysen är det möjligt att identifiera fyra tjärskikt. Det första (äldsta) och det tredje skiktet har mindre andel träkol än det andra och det fjärde (yngsta) skiktet. Korn av sand kan urskiljas. Det andra och fjärde skiktet innehåller fibrer av trä.⁷⁵

Följande analyser har utförts på tjäran av LTU under ledning av Olov Karlsson: Fenolanalys, ATR-FTIR, TGA, SEM-EDX och GC-MS. Metod och resultat redovisas som bilagor i föreliggande rapport. Arja Källbom har gjort en sammanställning och tolkning av resultaten av tjäranalyserna (arbetsmaterial). Här återges en kort sammanfattning av Arjas kommentarer till analysresultaten: Arkivuppgiften om rödfärg har bekräftats med polarisationsmikroskopi som visar sand och genom SEM-EDX som visar hematit/järn. Arkivuppgifter om vitriol, blyerts och kimrök har inte kunnat bekräftas med analysmetoderna. Inte heller arkivuppgiften om olja har kunnat bekräftas, halten fettsyror har tvärtom påvisats som låg. I tunnslipsanalysen framkommer att det första (äldsta) lagret av tjära innehåller ”extremt mycket fältspater och sand”. Till detta krävs ett stabilt och starkt ”klister”, vilket tyder på att tjäran/bindemedlet kokats in. Blanka brottytor i provet (visuellt) kan tyda på sprödhet/oxidation eller beck.⁷⁶

Figur 3.175. Tjärprover från spån på vapenhusets västra takfall.
Foto Daniel Eriksson.

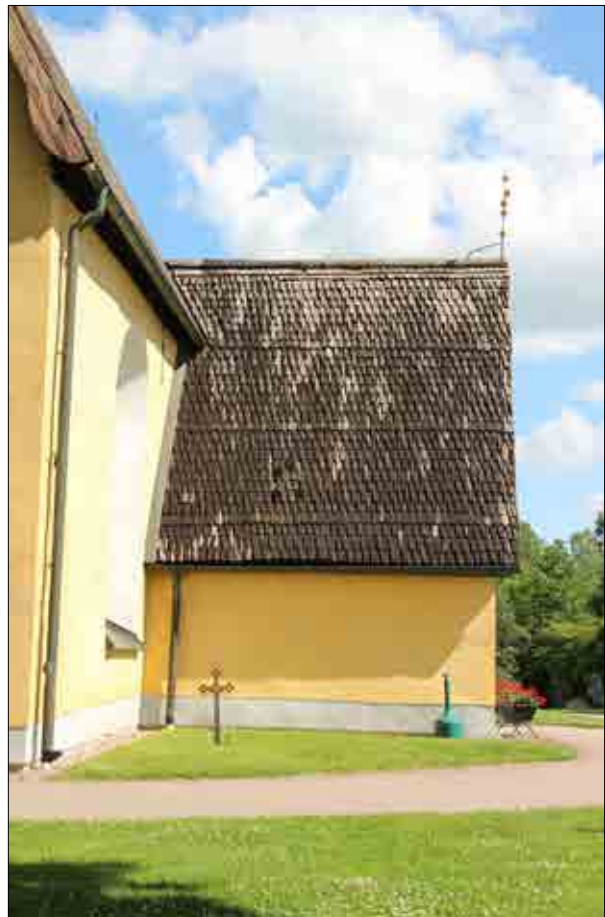
Figur 3.176. Återmonterade spån på västra takfallet,
där ibland fyra nyttillverkade. Foto Lisa Skanser.

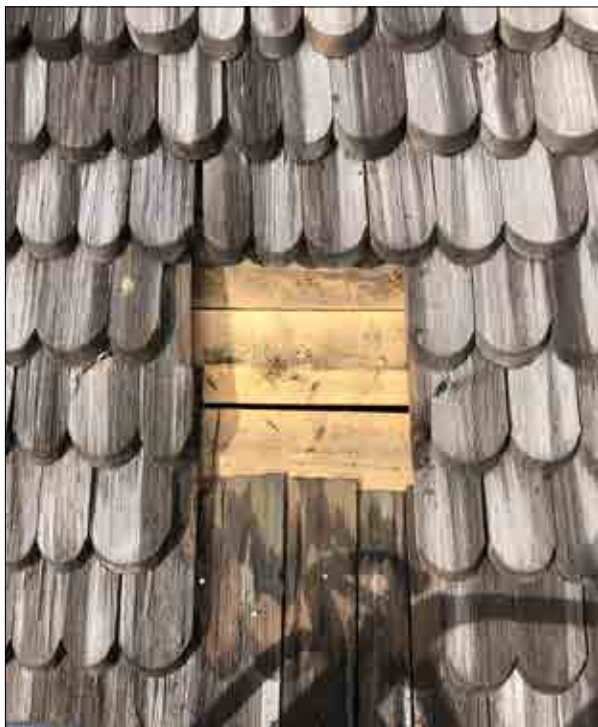
Figur 3.182. Yta med demonterade spån och ny underbrädning. Foto Daniel Eriksson.

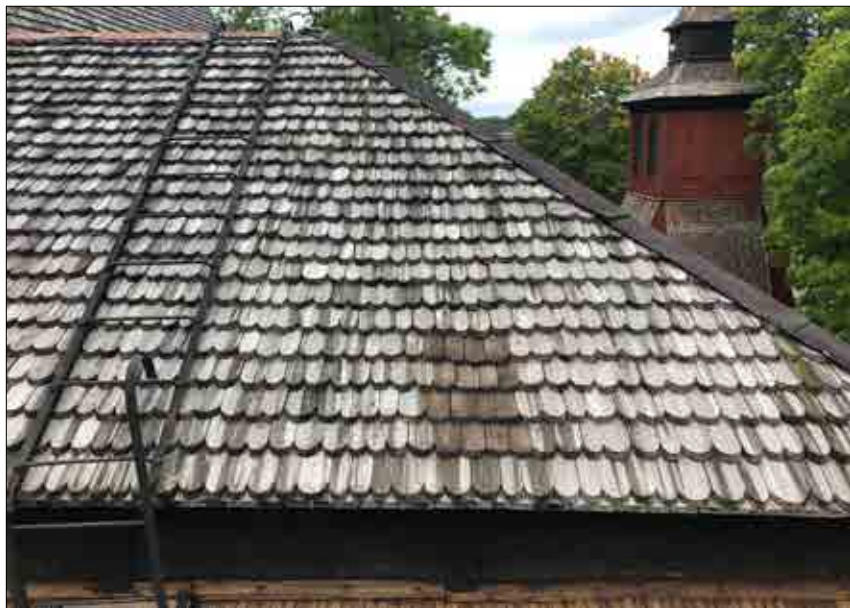
Figur 3.185. Taket med återmonterade ersättningspån. Foto Daniel Eriksson.

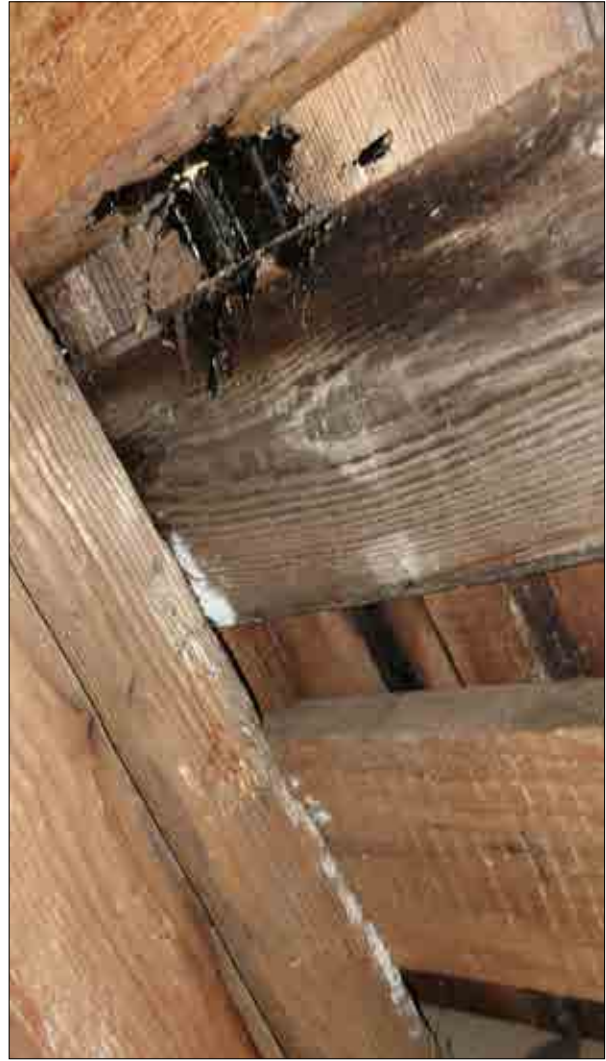
Proverna från södra långhusets spån och insidan av vinden visar på fuktproblem och nedbrytning med höga halter av mögel- och rötsvampar.⁸⁰

Figur 3.189. Påväxt på virke i undertaket. Foto Lisa Skanser.

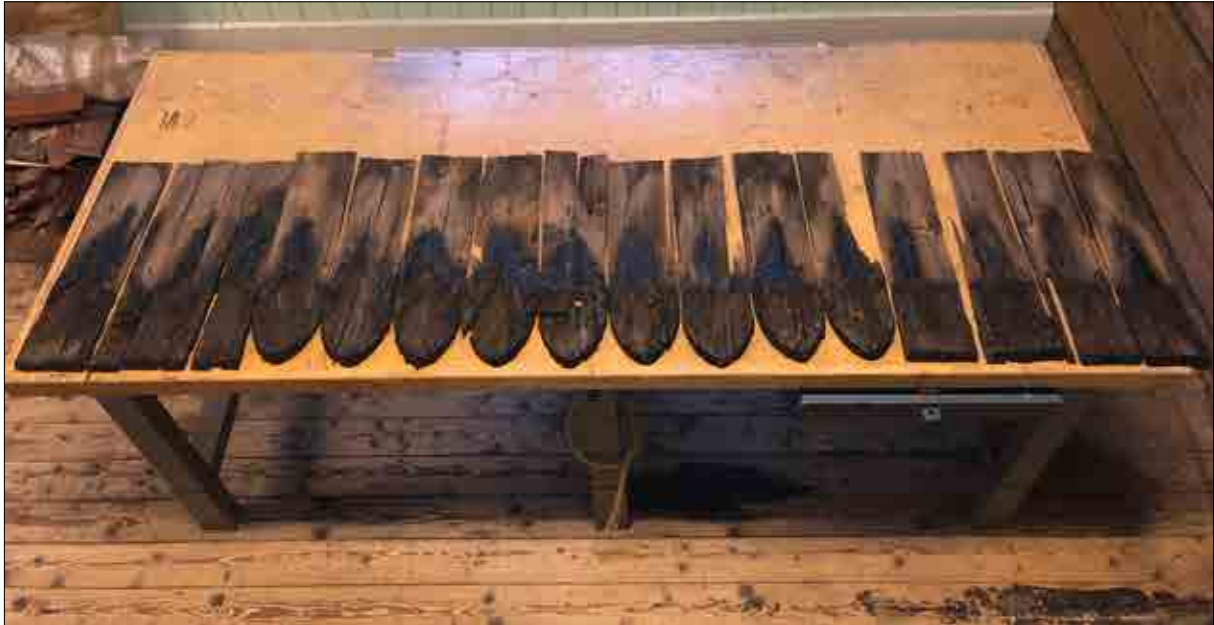
Figur 3.194. Demonterade spån i verkstad, ovansidor. Foto Daniel Eriksson.

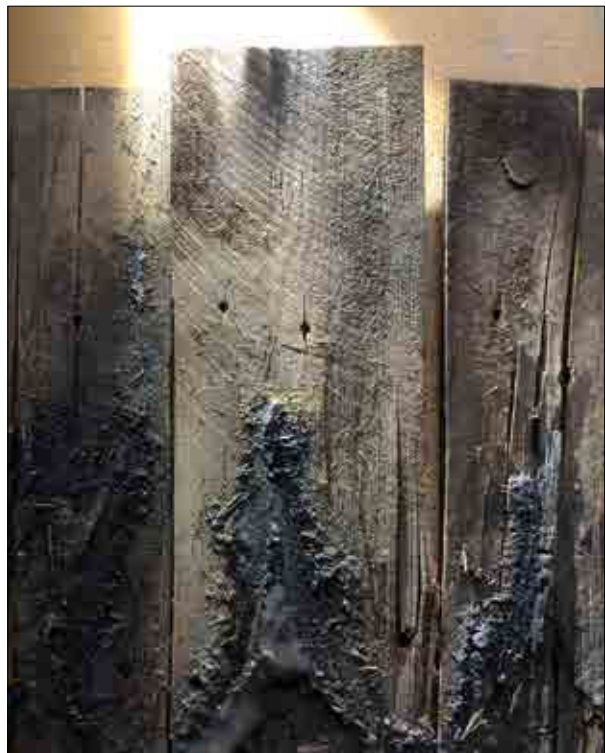
Figur 3.196. I släpljus framträder sågspår på framsidan av spånet. Foto Daniel Eriksson.

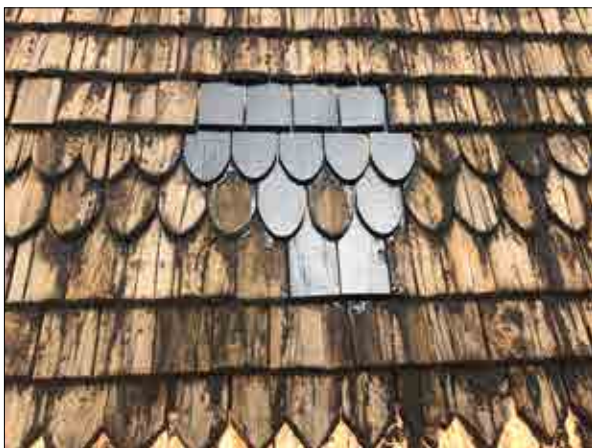
Figur 3.197. Återmonterade spån på långbusets södra takfall. Av de 16 demonterade spånen behövde 13 nyttillverkas. De nya spånen ströks med tjära. Foto Daniel Eriksson.

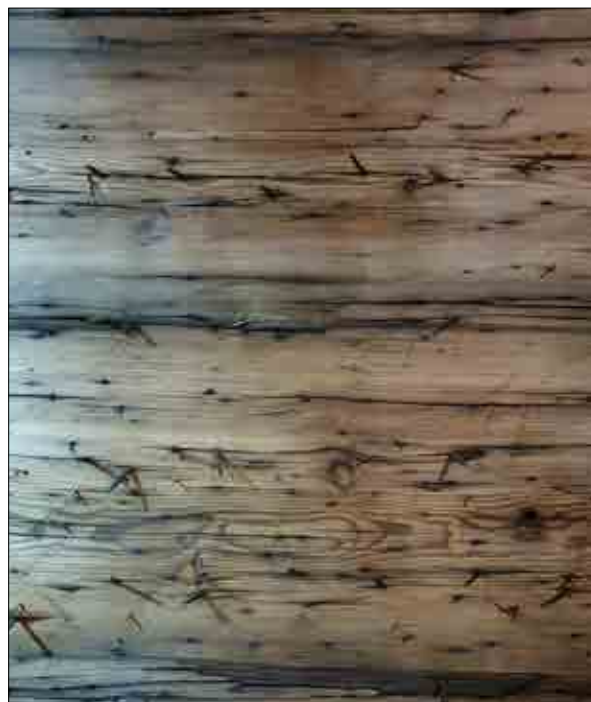
Figur 3.219. Undertaket på långhusets södra sida dateras till 1340-tal. Här syns spåren från många spikgenerationer. Foto Lisa Skanser.

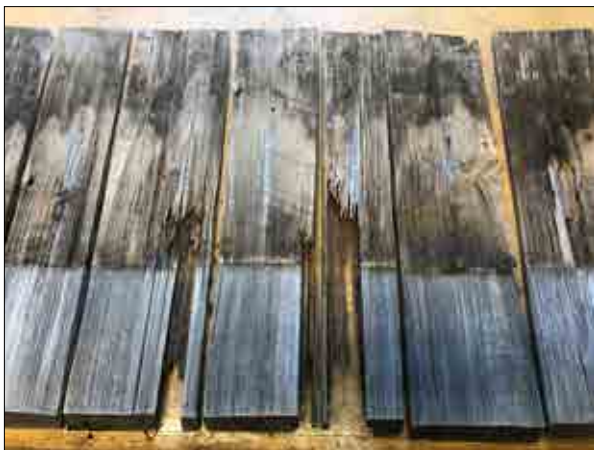
Figur 3.223. Skadade spån från långhusets södra takfall i verkstaden. Foto Daniel Eriksson.

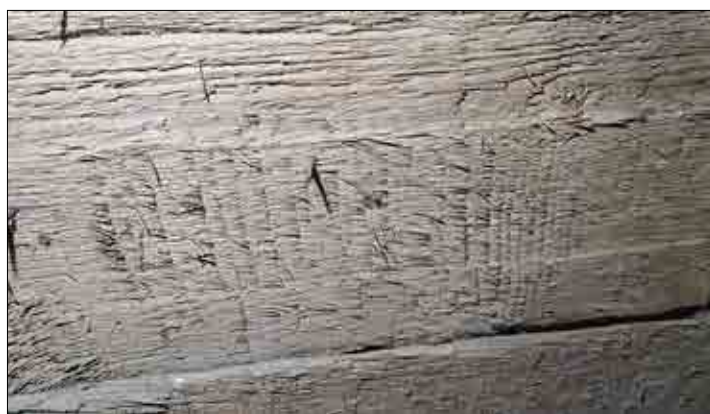
Figur 3.227. Smala tunna spetsar på spånspik i ramsågat virke.
Foto Lisa Skanser.

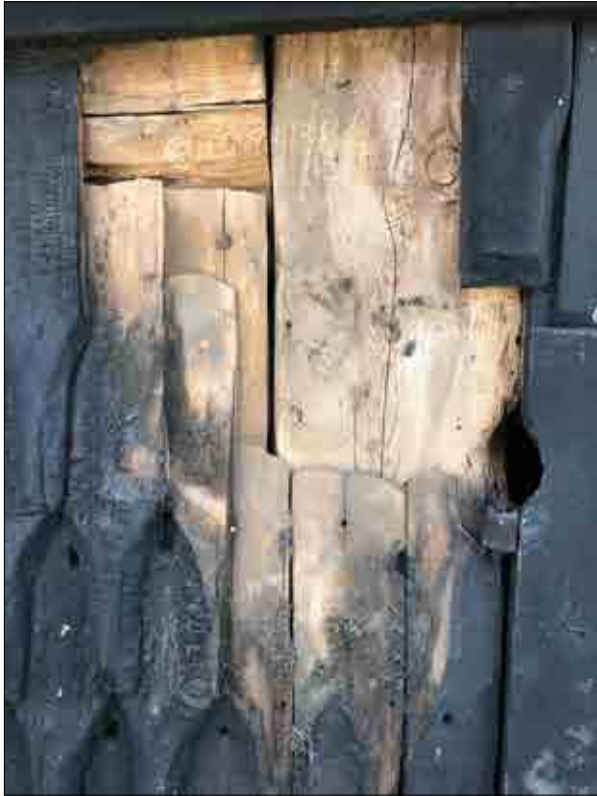
Figur 3.232. Efter demontering av spån. Foto Daniel Eriksson.

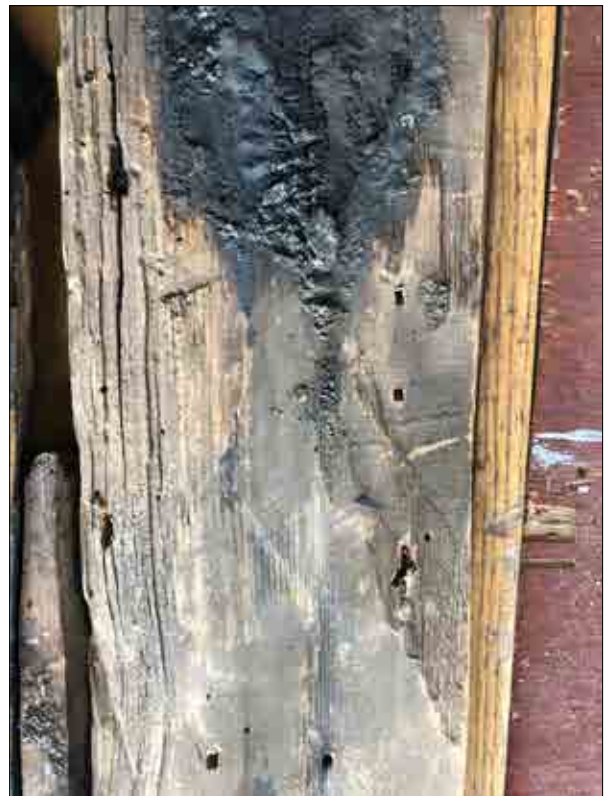
Figur 3.234. Spånet har justerbuggits på tvärs. Foto Daniel Eriksson.

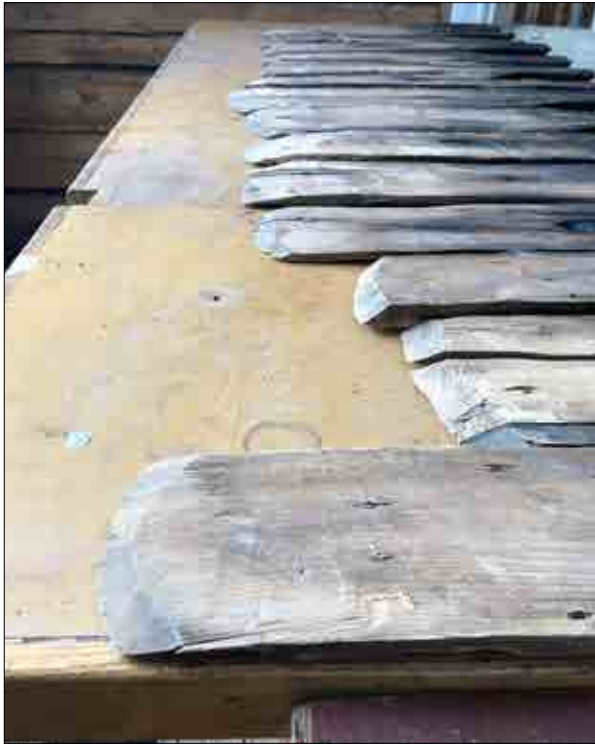
Figur 3.236. Alla spån är ändkapade på grund av att de varit för långa/tjocka. Foto Daniel Eriksson.

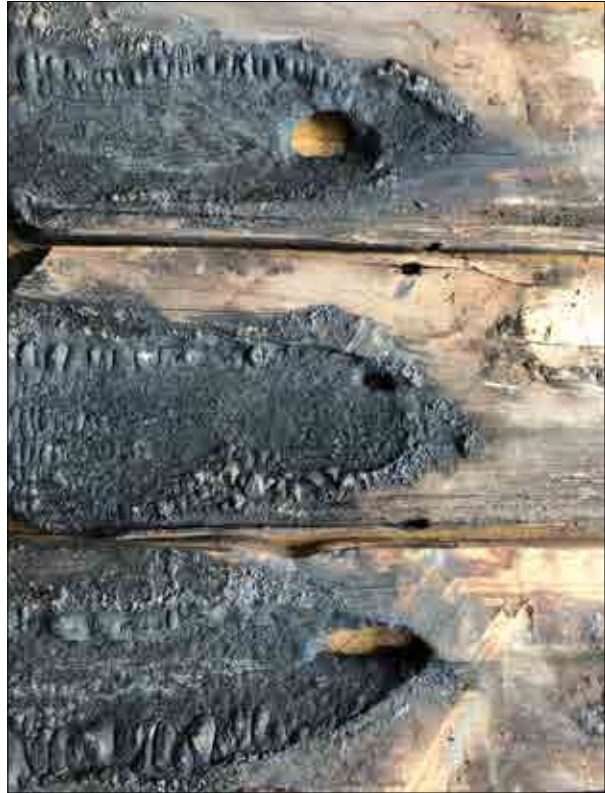
Figur 3.237. Märkliga hål i spånen, troligen från backspett. Foto Daniel Eriksson.

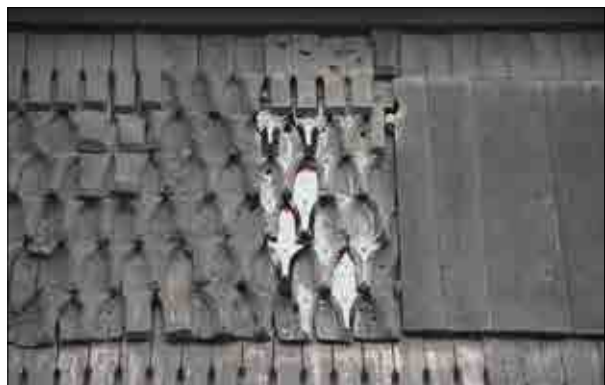
Vid verkstadsundersökningen noterades rötskador fanns på två tredjedelar av de undersökta spånen och fem spån var i så dåligt skick att de behövde ersättas med nytillverkade. Vid CT-undersökningen syntes viss röta. Sprickor till följd av spikningen finns på flera spån, vilket gör att fukt kan komma in i konstruktionen. Vid spikundersökningen konstaterades det att rostangrepp på spikar fanns innanför spånet, där också tjära i några fall hade runnit in. Det innebär också att fukt har kunnat komma in den vägen. Spånen sitter både tätt mot varandra och mot underlaget, vilket kan ha bidragit till rötskadorna. När och under hur lång tid rötskadorna har uppkommit vet vi inte. Eventuellt skulle strykning med stenkolstjära under sent 1800-tal kunna ha varit en förändring som kan ha lett till att ett mer gynnsamt mikroklimat för röta uppkom.

Figur 3.239. Återmonterade spån varav fem nytillverkade. Nya spån tjärades. Foto Lisa Skanser.

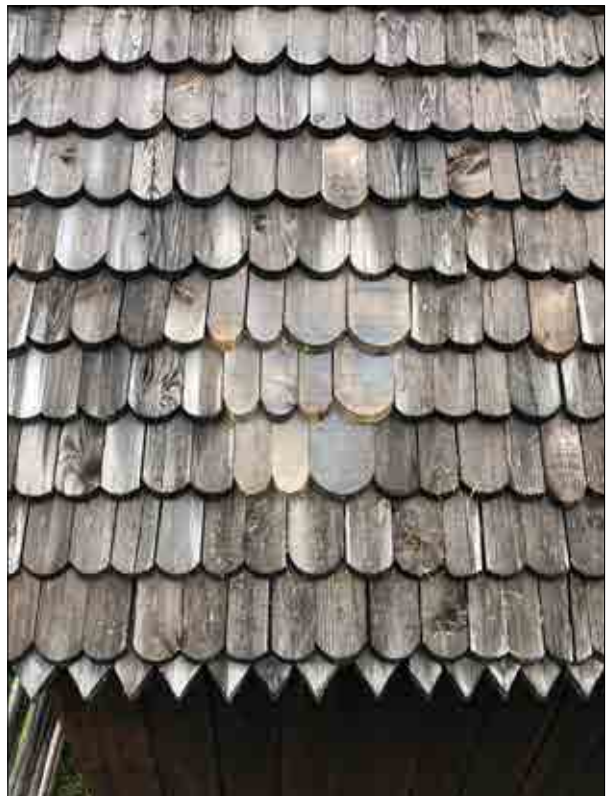
*Figur 3.246. Återmontering med spån från kyrkans lager i tornet.
Foto Daniel Eriksson.*

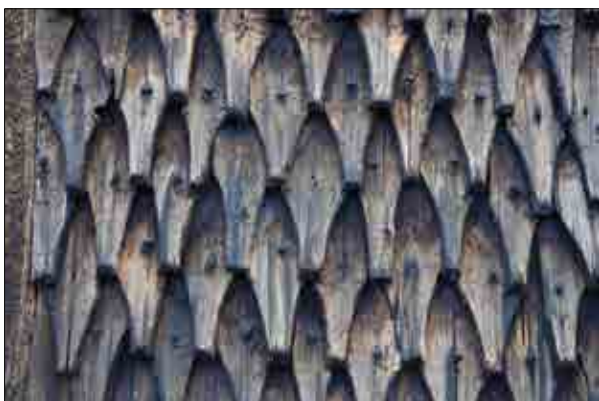
Figur 3.249. Spånytan uppvisar eroderingslinjer efter hur spånen suttit tidigare vilket tyder på återanvändning.
Foto Sanna Svensson.

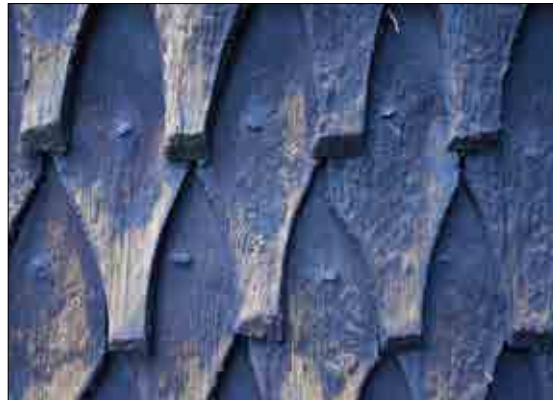
Figur 3.255. Äldre spån österut på fasaden. Mycket eroderade spån med smidd spik. Foto Daniel Eriksson.

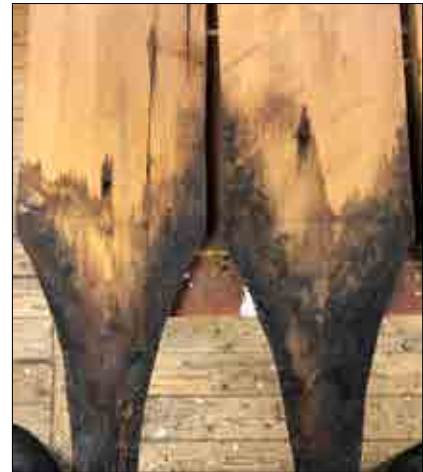
Figur 3.256. Spån med ritisar för att markera näbbens början. Foto Daniel Eriksson.

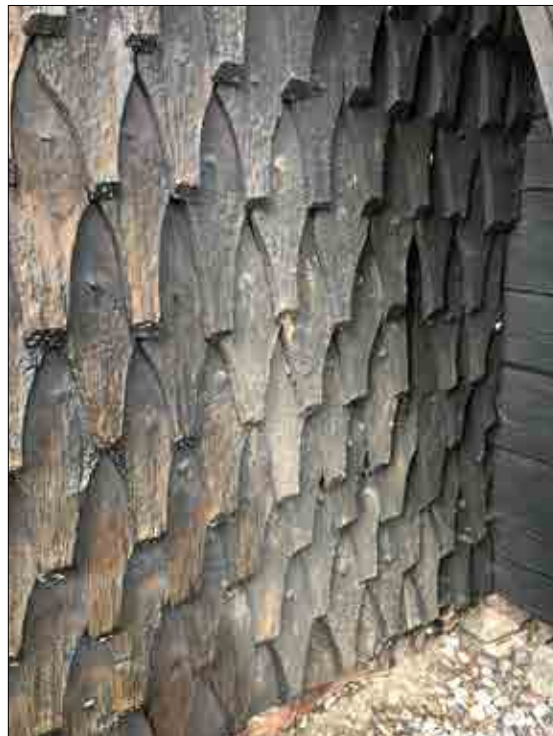
Figur 3.258. Återmonterade spån på tornets sydfasad. Foto Daniel Eriksson.

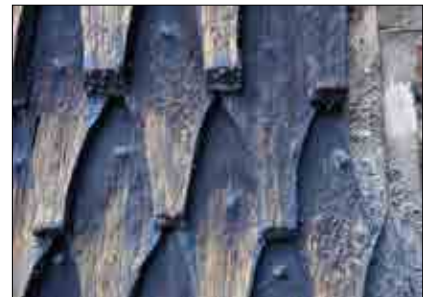
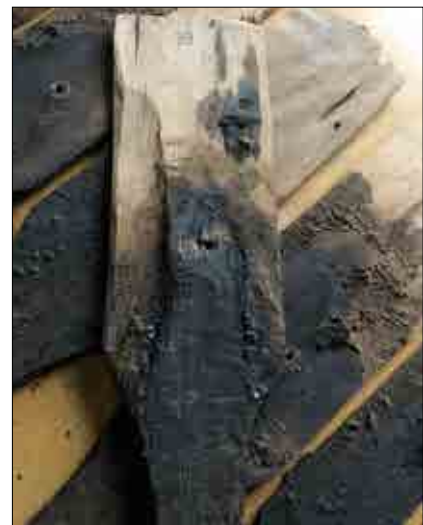
Figur 3.259. Spån som visar kraftig justering i vänsterkanten för överliggande spån. Foto Daniel Eriksson.

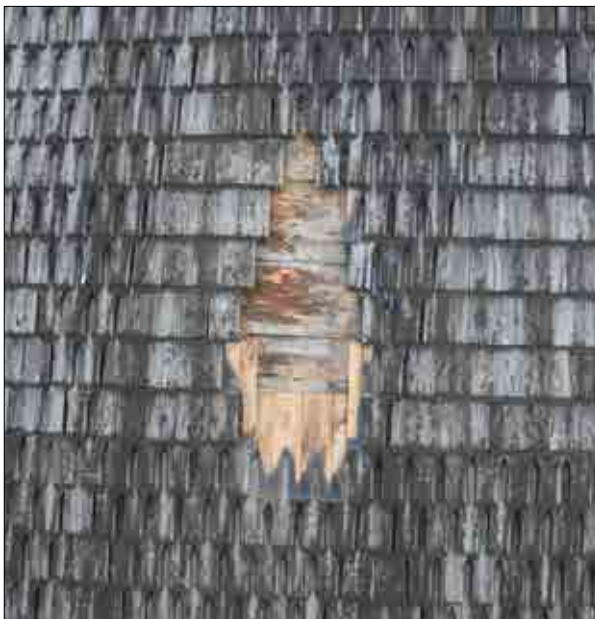
Figur 3.265. Spånyta efter demontering. Foto Jennie Björklund.
