STAVSPÅN

i Strängnäs stift och Västerås stift

Fördjupade undersökningar etapp 2

Maria Mellgren, Karin Myhrberg,
Lisa Skanser & Daniel Eriksson

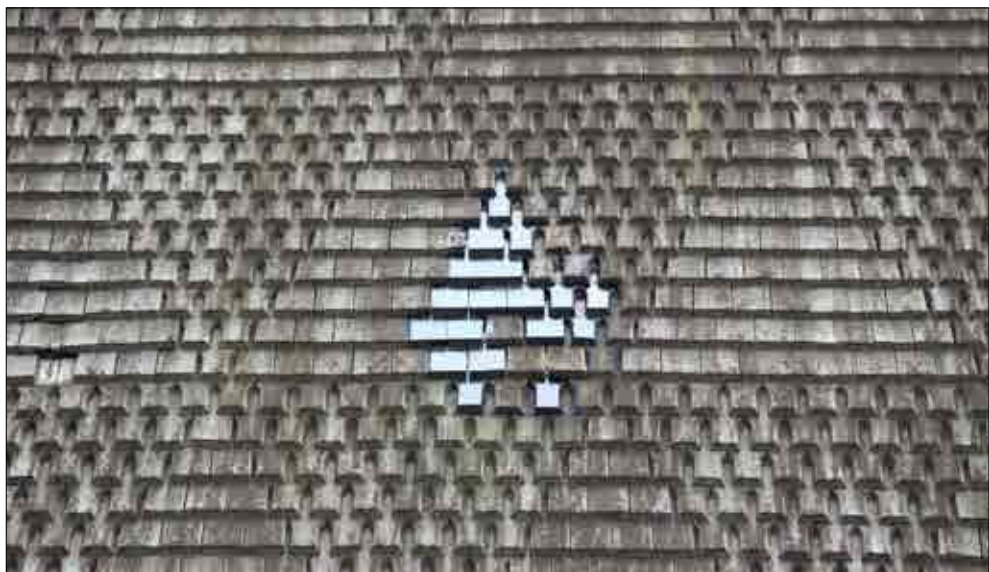
Figur 3.269. Återmonterade gamla och nya spån på norra långhustaket. Foto Lisa Skanser.

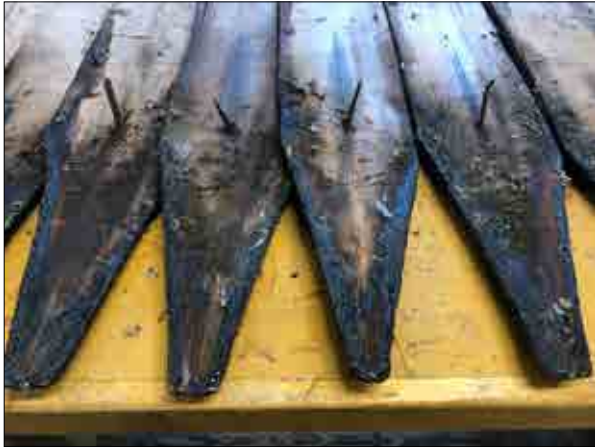
Figur 3.278. Demonterade spån i verkstad. På baksidan syns vad som möjligen är rödfärg. Foto Daniel Eriksson.

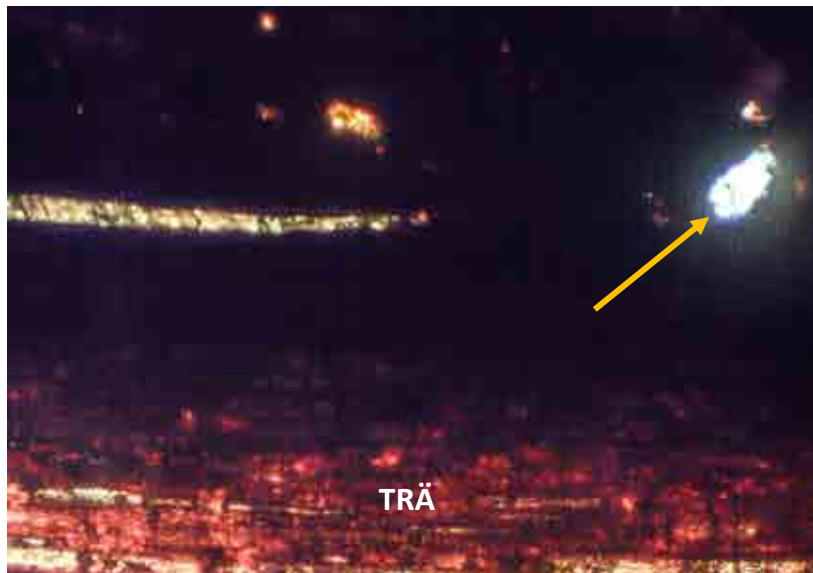
Partiklarna har en storlek på 0,0-0,05 mm. Fältspat markerat med gul pil.

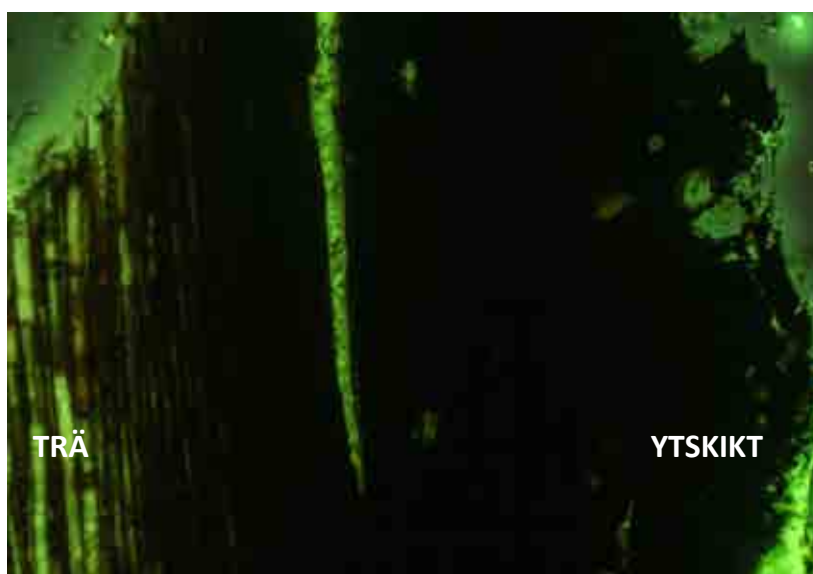
Även i fluorescerande ljus går det inte att urskilja några skikt i tjäran.
