Haraker, Kungsåra, Romfartuna kyrkor

Fönsterrenovering 2020

Antikvarisk rapport

Haraker, Kungsåra och Romfartuna socken
Västerås kommun
Västmanlands län
Västmanland

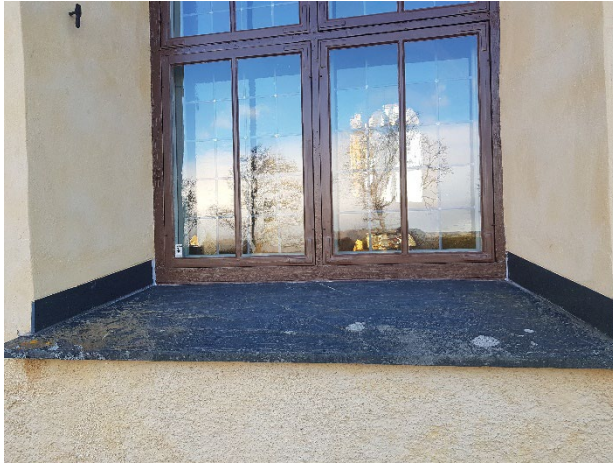
*Figur 21. Åtgärdad fönsterbåge samt mörkare fog mot solbänken på sidorna.
Figur 22. Ommålad innerbåge i kyrkorummet.*

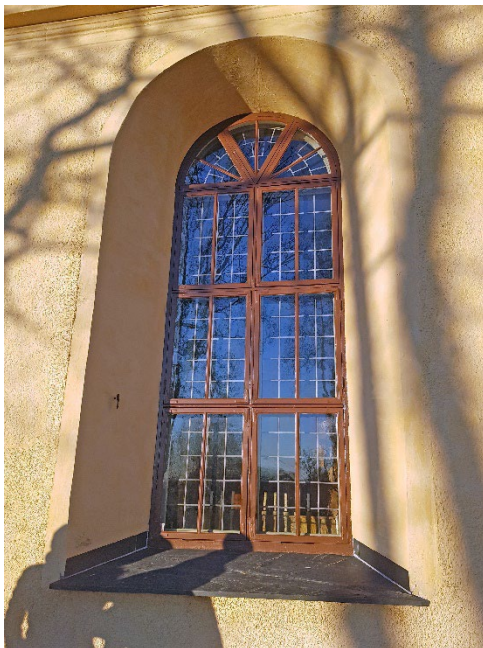
*Figur 23. Färdigrenoverat fönster.
Figur 24. Västra mittposten i lanterninen är utbytt.*

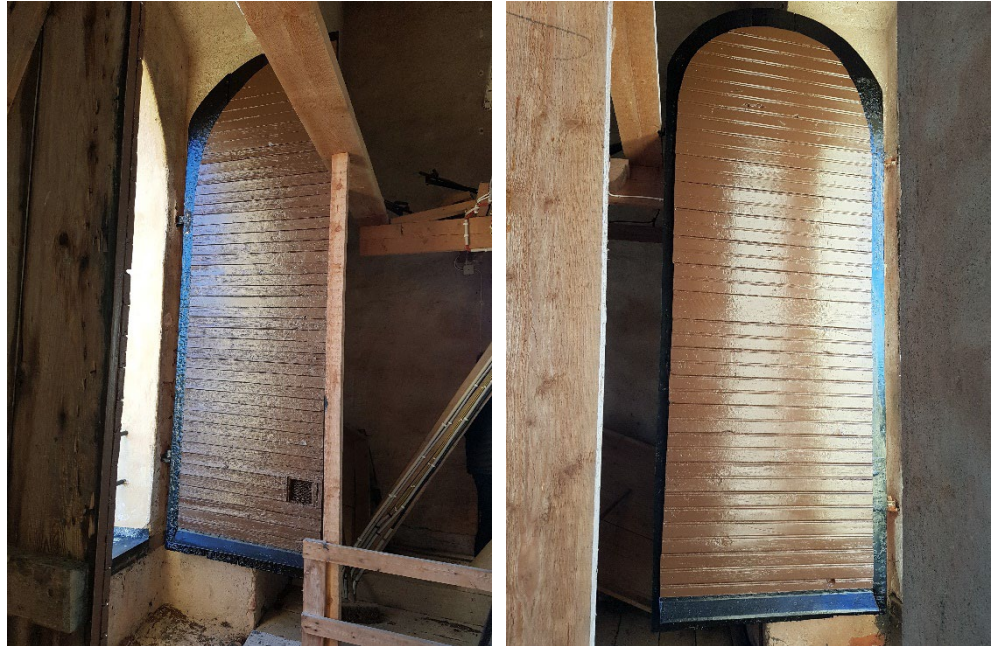
Figur 25. Åtgärdade ljudluckor.

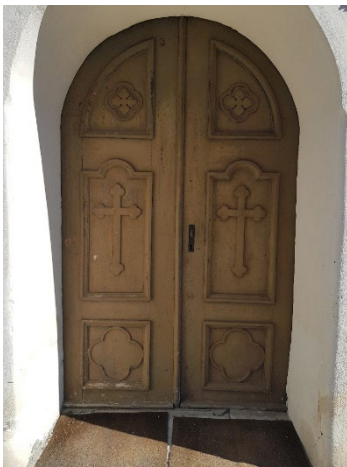
Figur 29. Västporten med omfattande krakelering i färglager och dålig vidhäftning. Uttorkat virke.

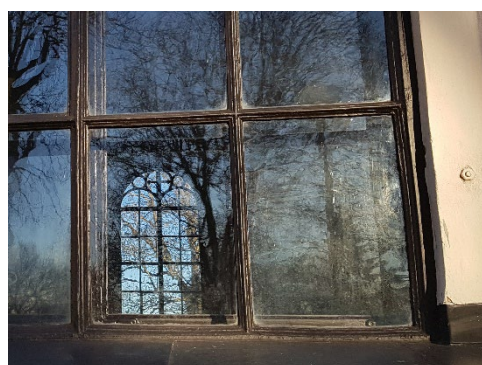
Figur 43. Båge efter åtgärder.

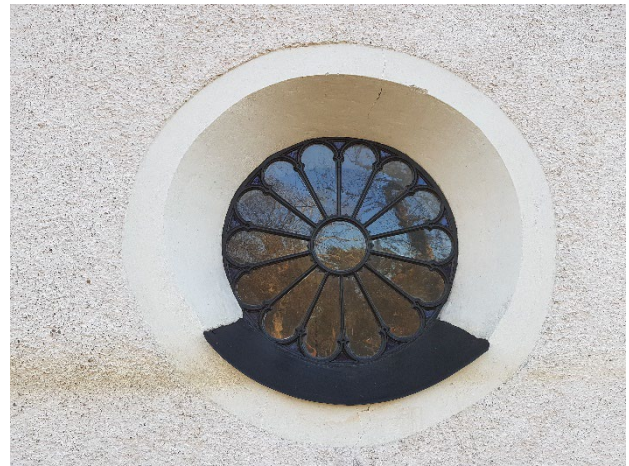
Figur 47. Tornfönster efter åtgärder.

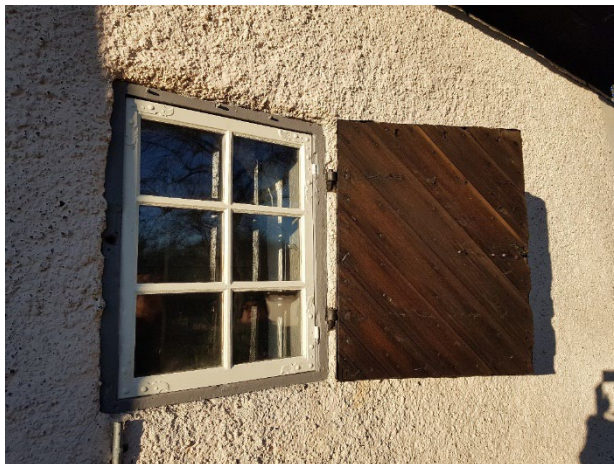
Figur 48. Framsiad lucka behandlad.

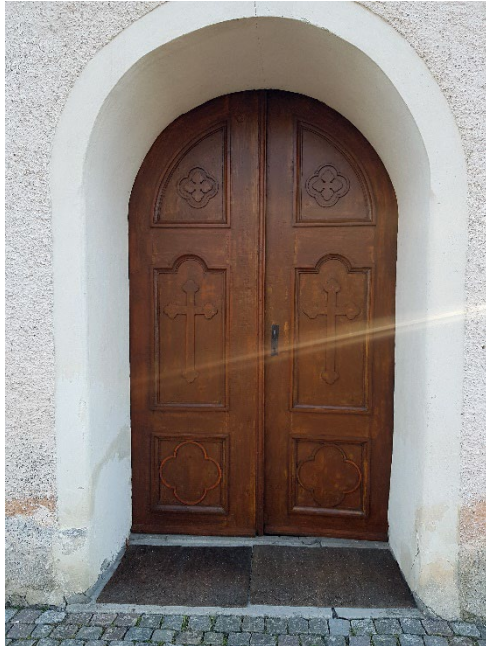
Figur 54. Västporten eklaserad.

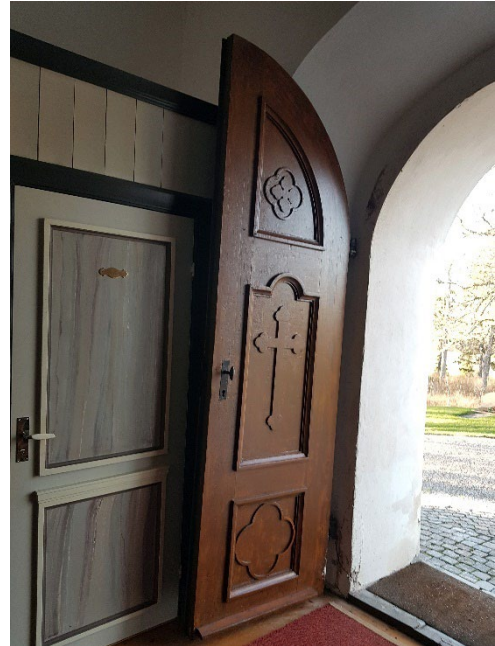
Figur 55. Eklaserad västport.

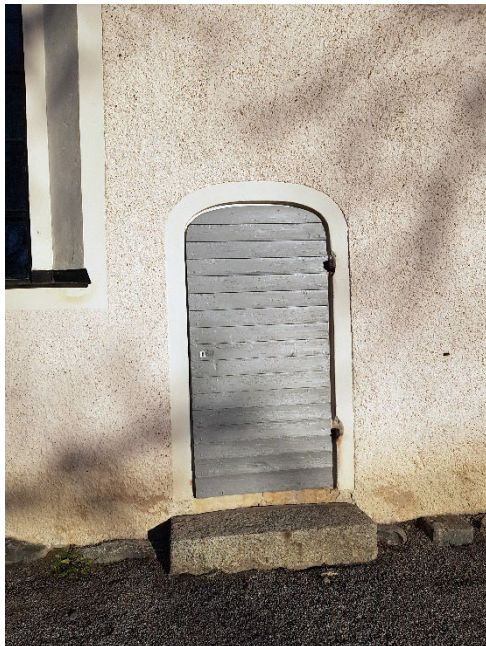
Figur 56. Färdigmålad dörr på södra långhuset.

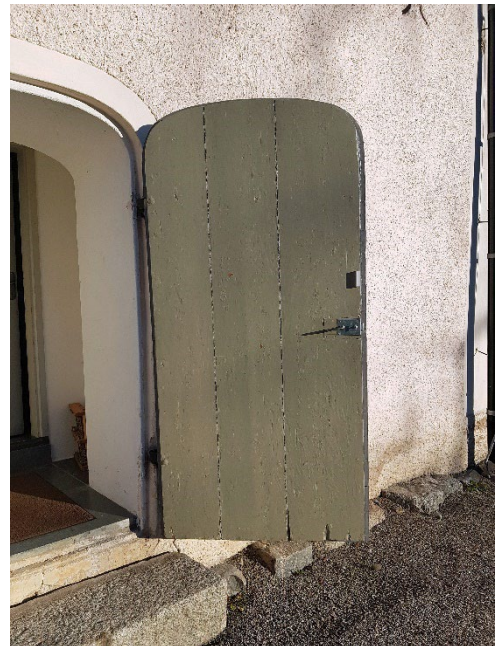
Figur 56. Färdigmålad insida dörr på södra långhuset.

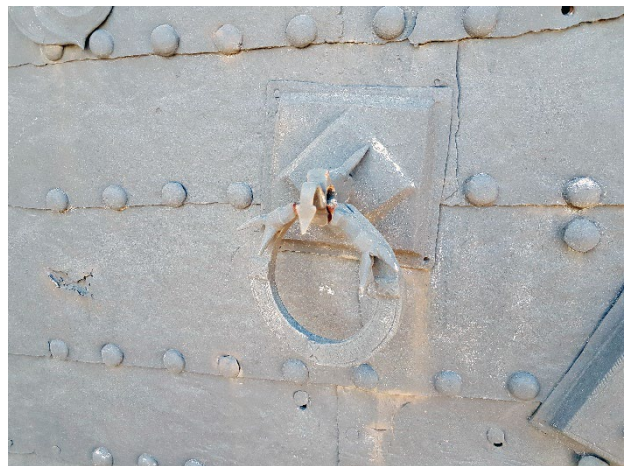
Figur 61. Södra korentrén före åtgärder.

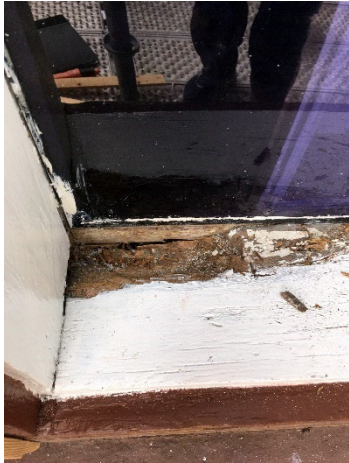
Karmbottenstycket i korffönstret var kraftigt rötskadad och i behov av trälagningar. Orsaken är sannolikt kondensproblem mellan ytter och innerbåge. Karmbotten renoverades på plats. Ytterligare åtgärder för att minska risk för fortsatta kondensproblem sköts upp till renoveringen av innerfönster.

Figur 67. Omfattande rötskador i korfönstrets karmbottenstycke.
Figur 68. Omfattande rötskador i korfönstrets karmbottenstycke.

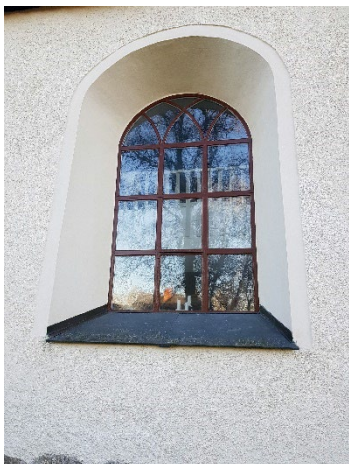
Figur 73. Färdigställt fönster, västra delen.

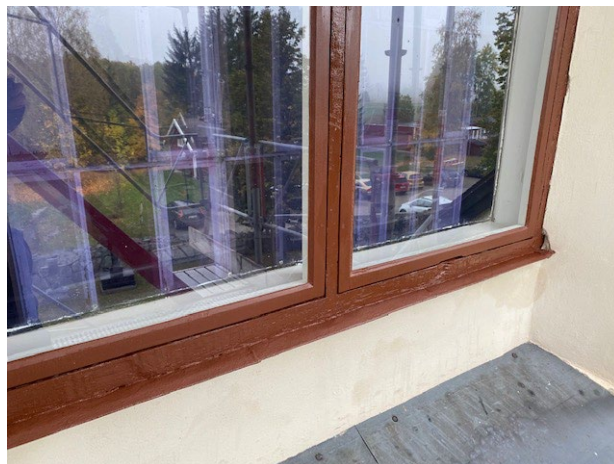
Figur 74. Färdigställt korffönster.

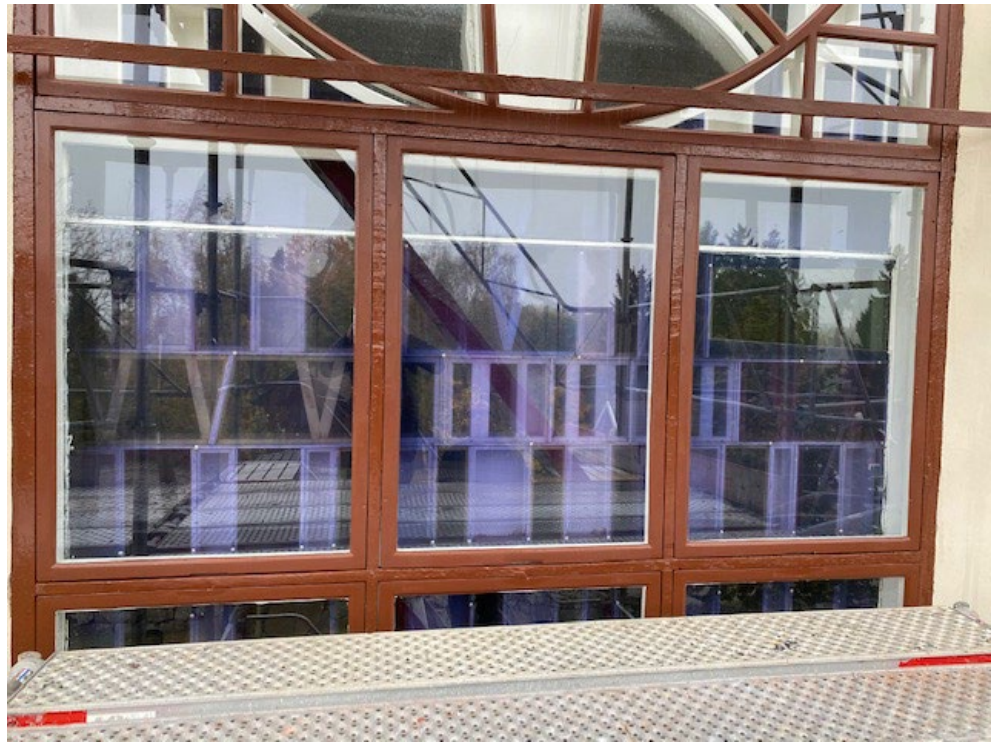
Figur 75. Färdigställt körfönster.

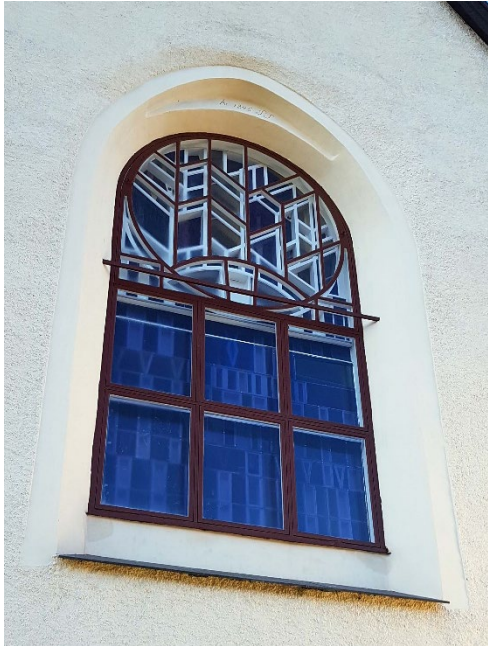
Figur 77. Korfönstret efter renovering.

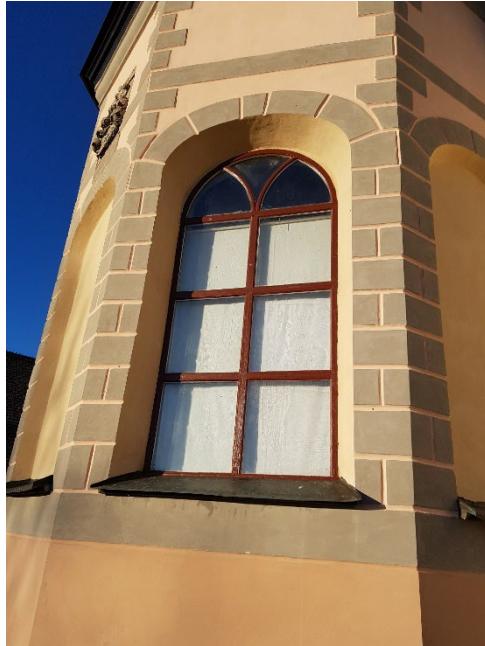
Figur 78. Fönster i gravkoret efter renovering.

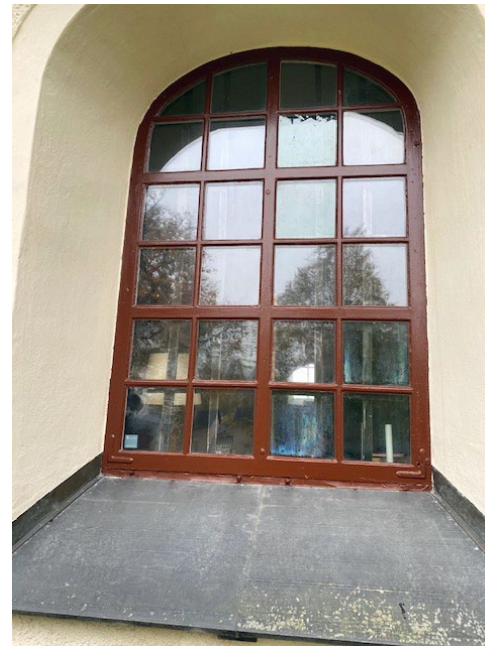
Figur 80. Fönsterbåge i sakristia efter åtgärder.

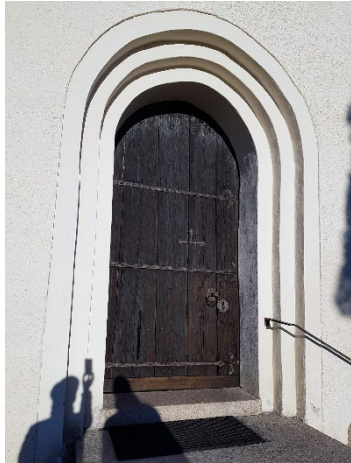
Figur 81. Dörren behandlad med tunn, dalbränd tjära.

Dörren in till vapenhuset behandlades med en tunn dalbränd tjära. Det medeltida smidet på dörren borstades försiktigt rent med mjuk stålborste. Därefter behandlades det med rå linolja som värmts upp till 60 grader. Den råa linoljan blir inte lika glansig som den kokta och genom att den värma den så att den är på väg att börja oxidera lite torkar den snabbare och blir inte lika kletig som den råa annars är. Den smidda porten in till koret, även den av medeltida ursprung, behandlades med linolja lika smidet på vapenhusets dörr.

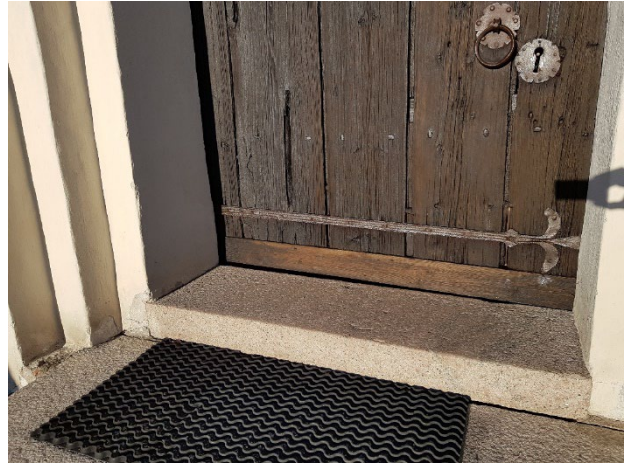
Figur 82. Smidet behandlat med uppvärmd linolja.

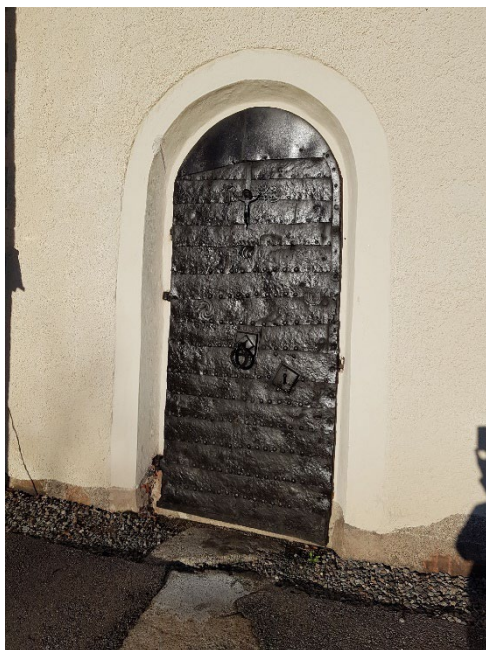
Figur 83. Den plåtklädda dörren behandlad med uppvärmd linolja.
